Asbestinventarisattest

Steenweg 81, 3570 Alken

Attestnummer : **20260618-000416.000**
Uitgegeven op : **18.06.2026**
Geldig tot : **18.06.2036**

Niet-asbestveilig

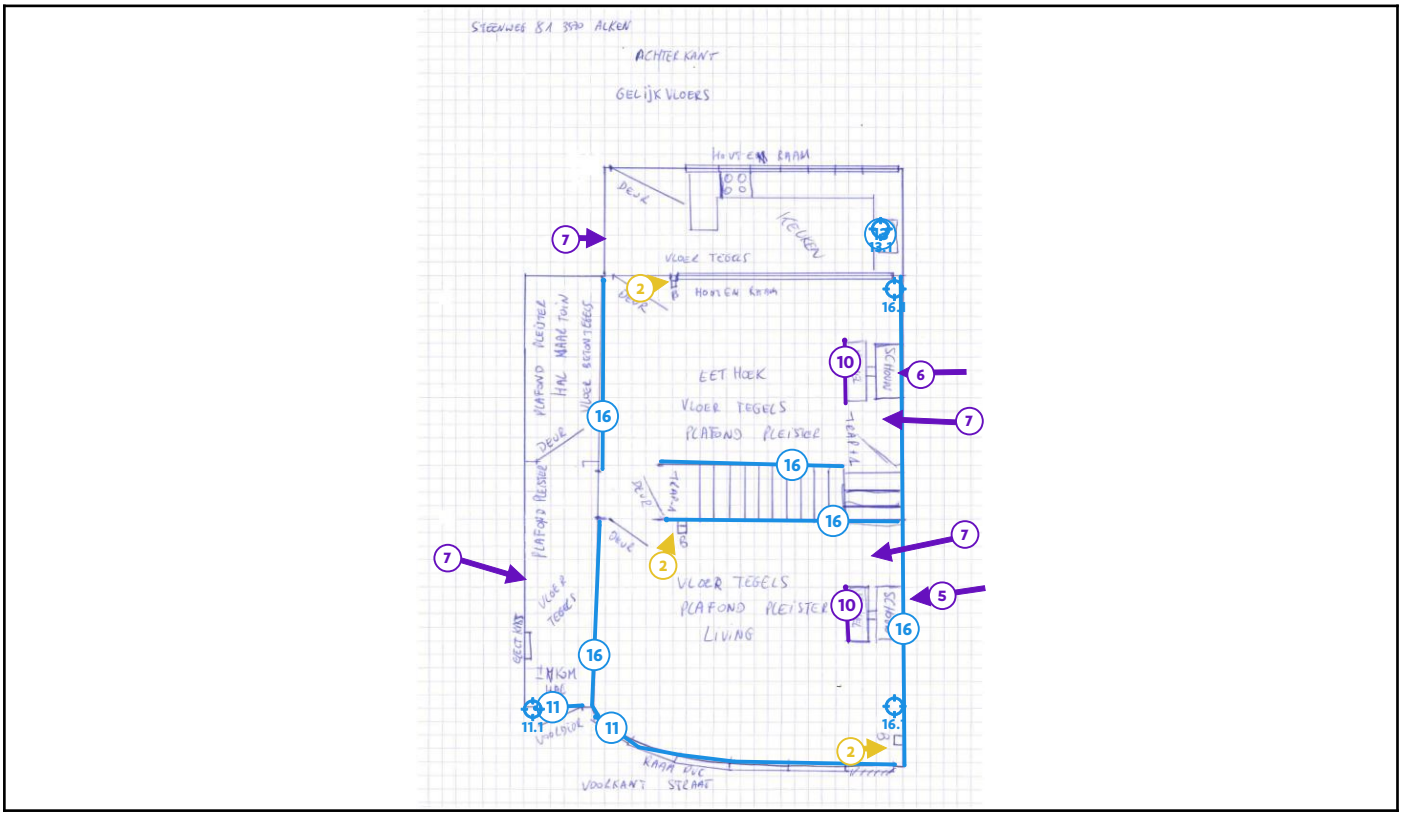
Plan 1.1: gelijkvloers

Beschrijving	Type	Actie
2. Bakeliet schakelaar(s) hoeveelheden	Asbestmateriaal	Zorgvuldig beheren
5. Schoorsteen rookgaskanaal - beoordeling	Beperking	-
6. Schoorsteen rookgaskanaal - beoordeling	Beperking	-
7. Tegels gelijkvloers & badkamer 1e verdiep	Advies	-
10. Kachels hebben geen deuren	Advies	-
11. Kit voordeur ramen & voordeur	Geen asbest	-
11.1 Code: ST03	Puntmonster	-
13. Bitumen strookje gootsteen keuken	Geen asbest	-
13.1 Code: ST04	Puntmonster	-

16. Pleisterwerk muren	Geen asbest	-
16.1 Code: ST01	Mengmonster	-

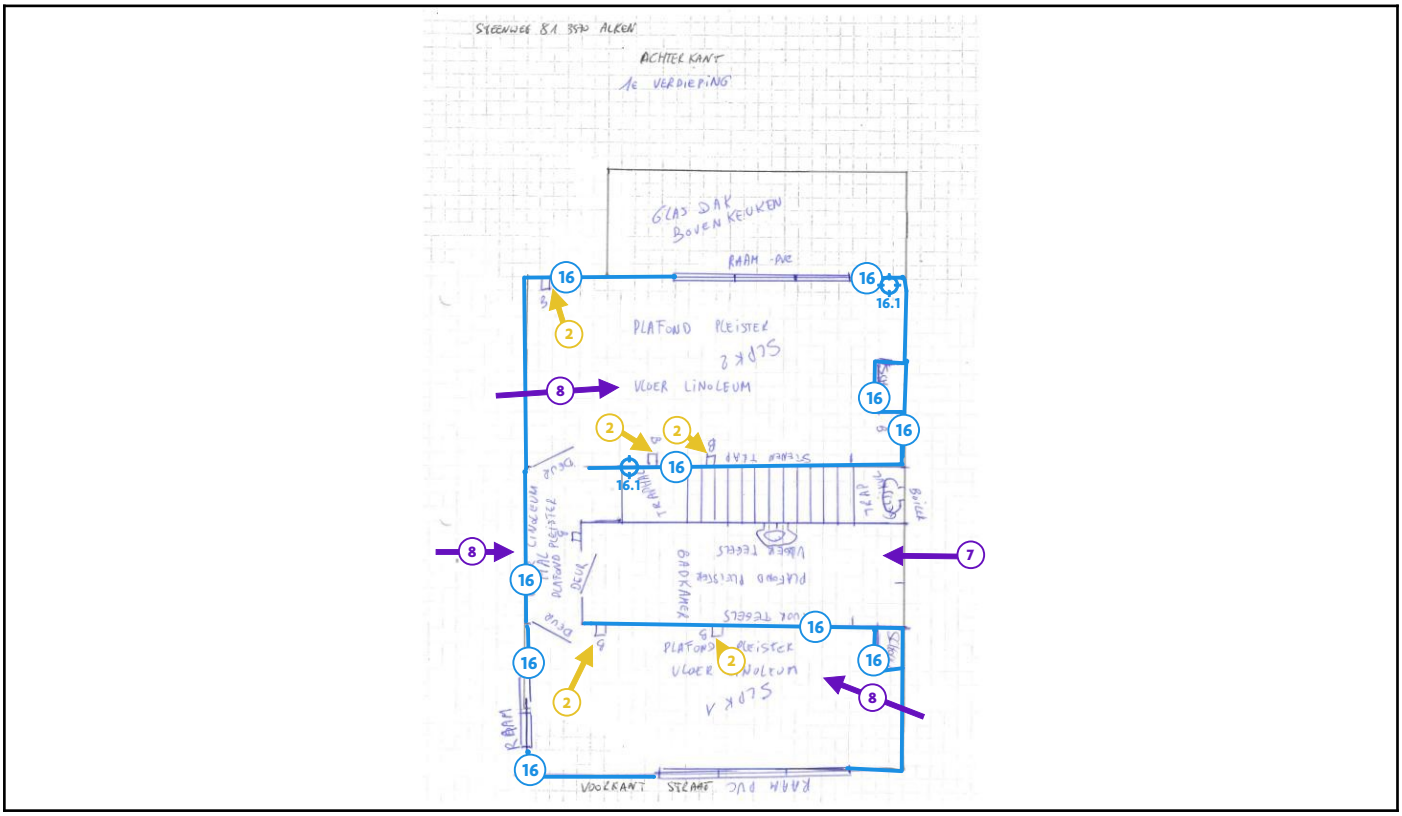
Plan 1.2: 1e verdieping

Beschrijving	Type	Actie
2. Bakeliet schakelaar(s) hoeveelheden	Asbestmateriaal	Zorgvuldig beheren
7. Tegels gelijkvloers & badkamer 1e verdiep	Advies	-
8. Vloerzeil/linoleum 1e verdieping (niet asbestverdacht)	Advies	-
16. Pleisterwerk muren	Geen asbest	-
16.1 Code: ST01	Mengmonster	-

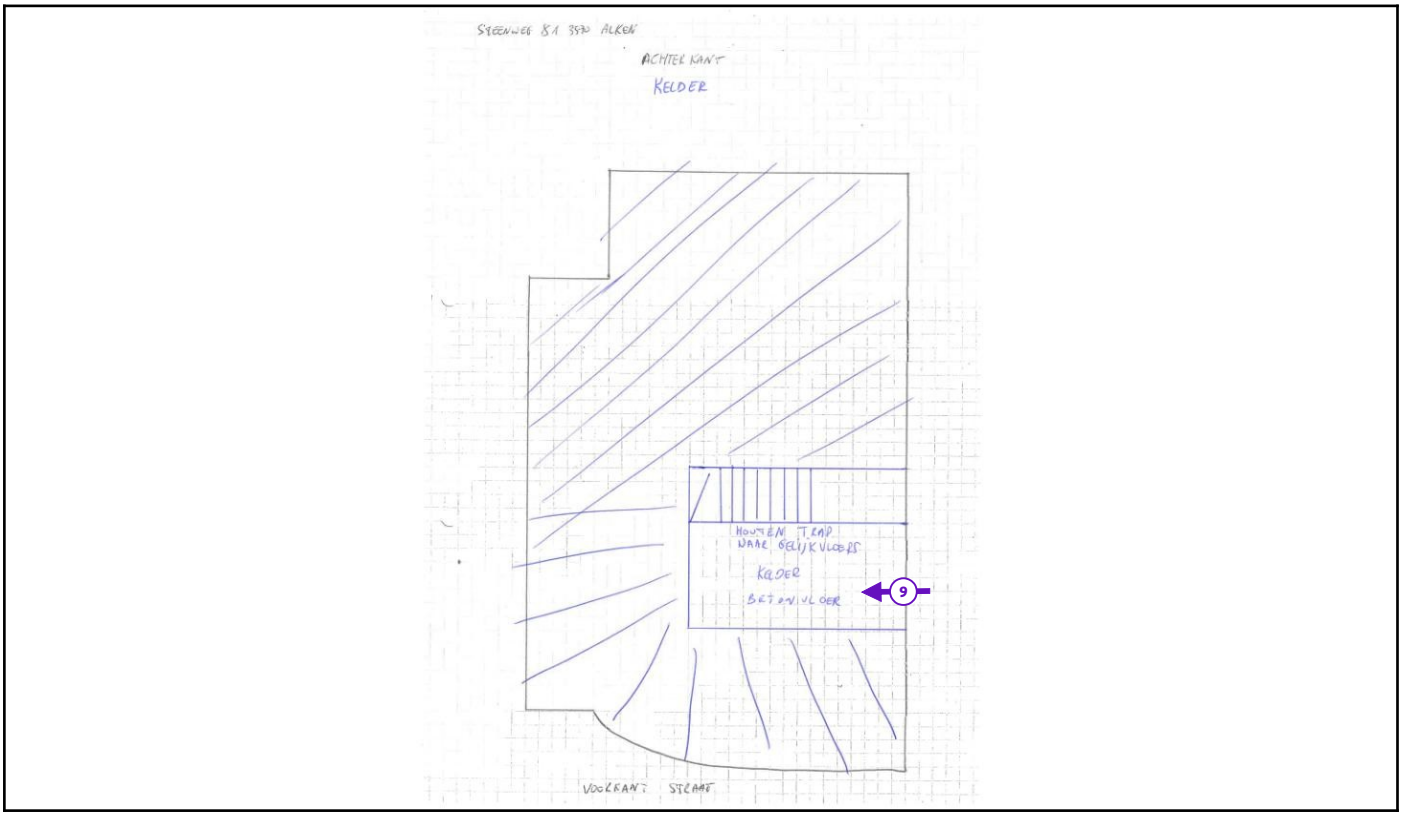
Plan 1.3: kelder (-1)

Beschrijving	Type	Actie
9. Betonvloer in de kelder	Advies	-

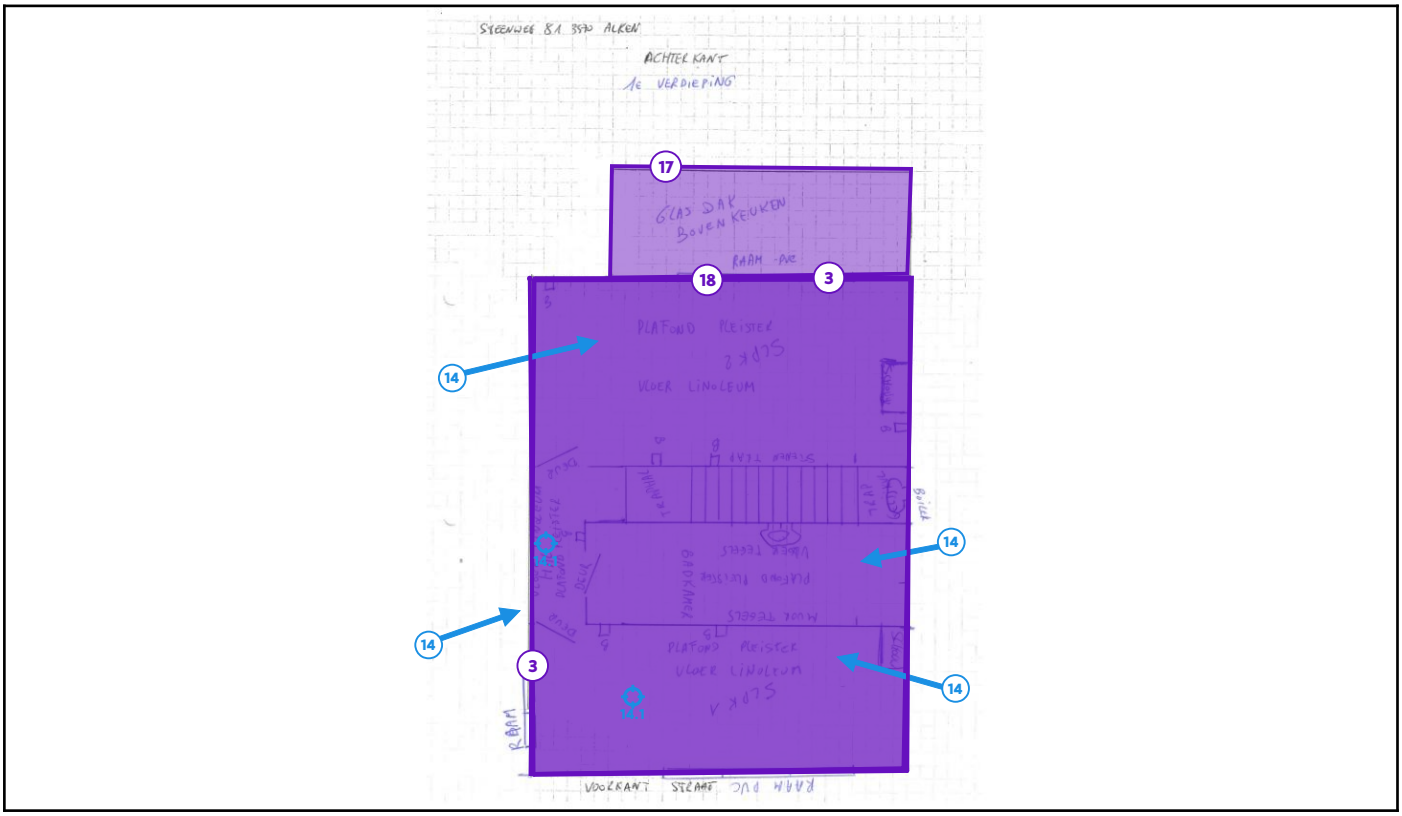
Plan 1.4: 1e verdieping (kopie)

Beschrijving	Type	Actie
3. Onderdak niet waarneembaar	Beperking	-
14. Pleisterwerk plafonds	Geen asbest	-
14.1 Code: ST02	Mengmonster	-
17. Dak boven keuken uit glas	Overige ruimte of materiaal	-
18. Dak van de woning uit pannen	Overige ruimte of materiaal	-

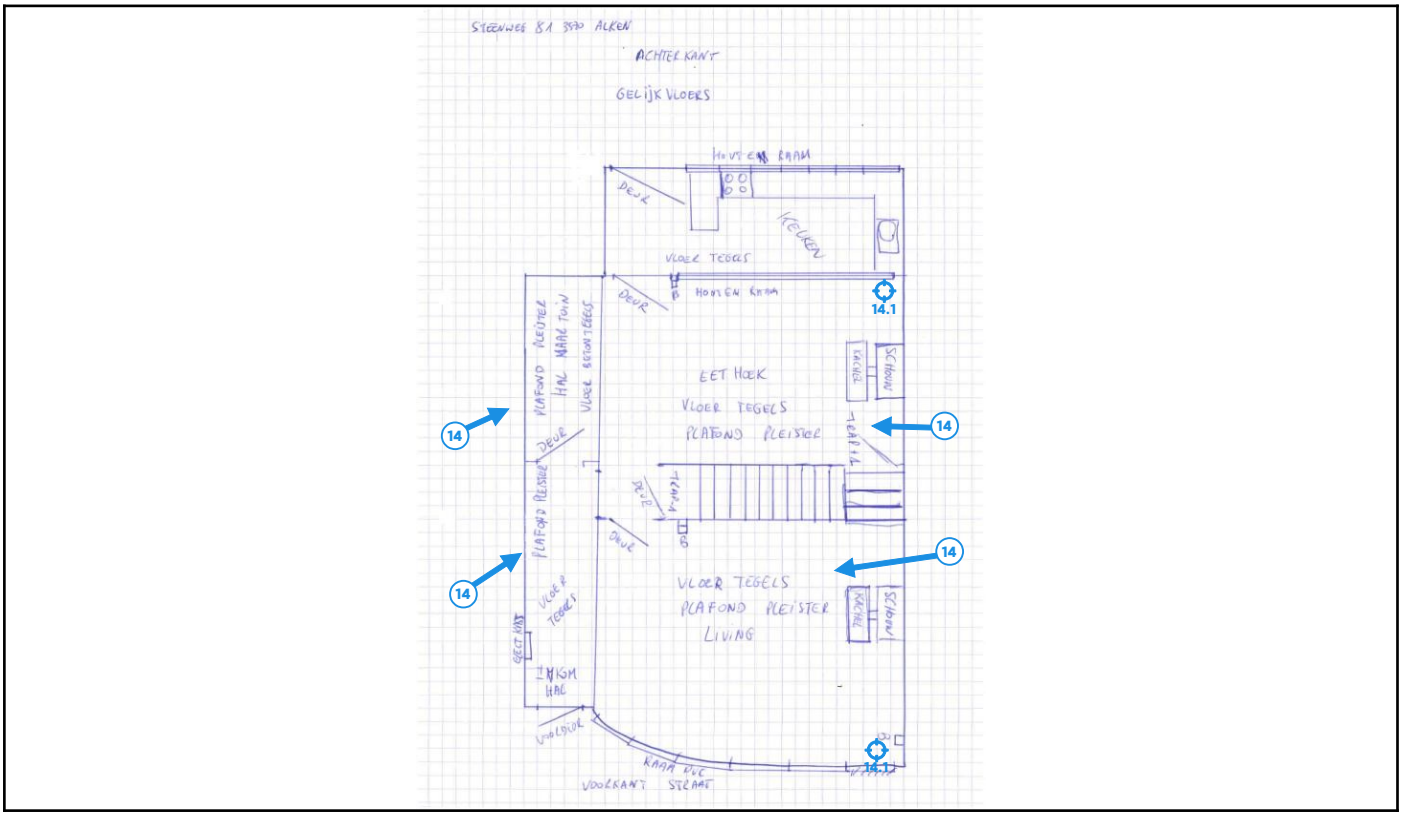
Plan 1.5: gelijkvloers kopie

Beschrijving	Type	Actie
14. Pleisterwerk plafonds	Geen asbest	-
14.1 Code: ST02	Mengmonster	-

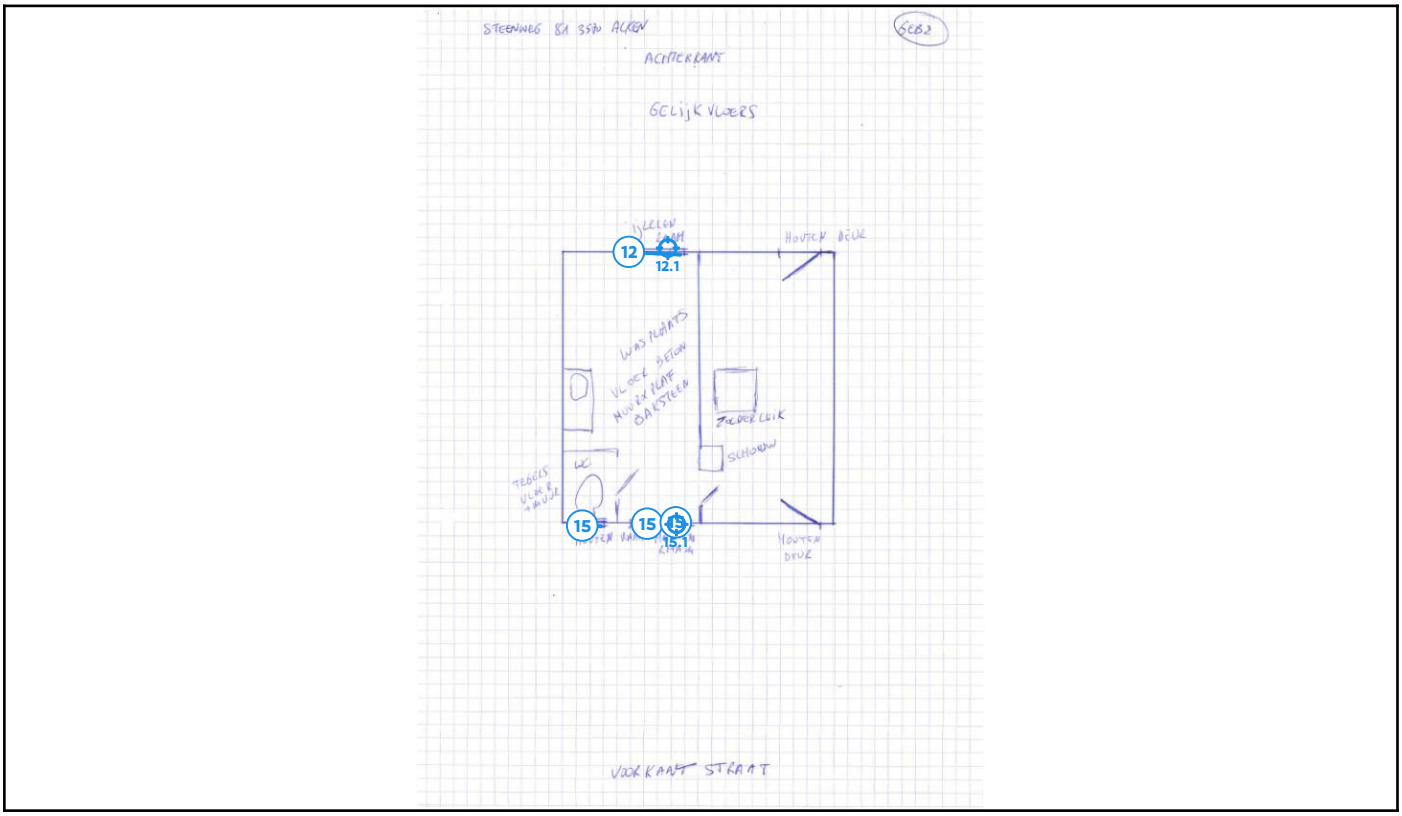
Plan 2.1: gelijkvloers

Beschrijving	Type	Actie
12. Verf ijzeren ramen berging (geb2)	Geen asbest	-
12.1 Code: ST06	Puntmonster	-
15. Stopverf ramen	Geen asbest	-
15.1 Code: ST05	Puntmonster	-

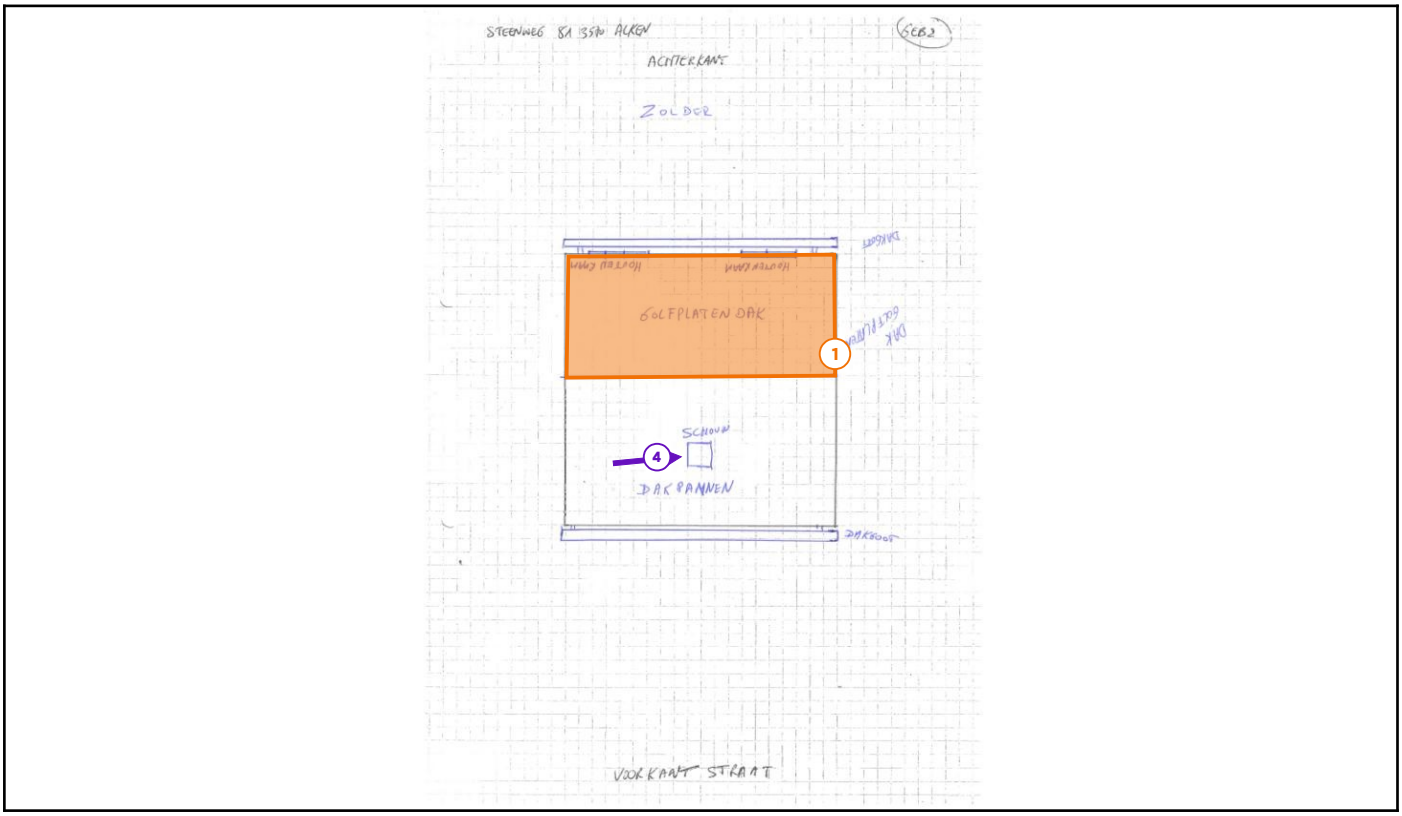
Plan 2.2: zolder

Beschrijving	Type	Actie
1. Golfplatendak op berging (geb2)	Asbestmateriaal	Verwijderen
4. Schoorsteen rookgaskanaal - beoordeling	Beperking	-

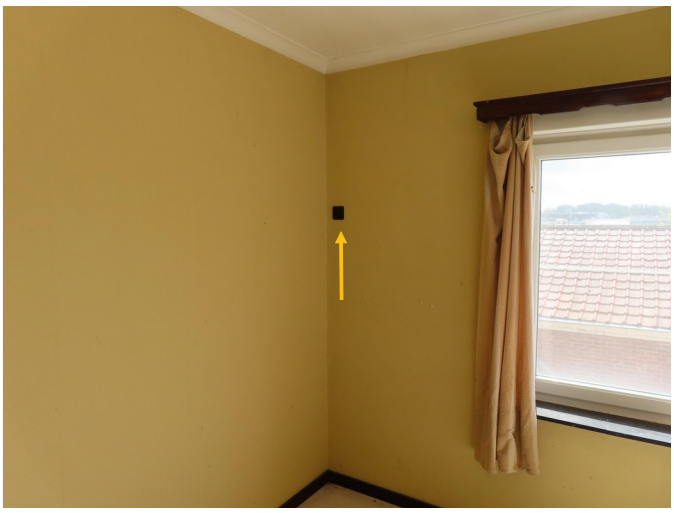
Fiche 2: Bakeliet schakelaar(s) hoeveelheden

Eindbeoordeling materiaalrisico	Laag materiaalrisico en/of verlaagde kans op vezelvrijgave

Gebondenheid	Categorie 1: hechtgebonden in oorsprong
Asbestsoort (vezeltype)	Crocidoliet aanwezig
Asbestconcentratie	Laag (< 50%)
Afschermingsgraad van het gehele materiaal	Geheel of deels vrij aan de binnenlucht, maar geen contact met binnenluchtstromen
Toestand van het materiaal	Onbeschadigd, niet verweerd

Beschrijving	Bakeliet schakelaar(s) hoeveelheden
Omgeving	Binnen
Primaire drager	Communicatie en elektrische infrastructuur en uitrusting
Asbestmateriaal	Plaat, paneel, tablet - Type Bakeliet
Bindmiddel van asbestmateriaal	Kunststof of -hars
Gebondenheid op basis van bindmiddel	Hecht
Hoeveelheid (oppervlakte - dikte - aantal)	• 0,40 m^2 - 0,30 cm - 9 stuks
Totaal volume	0,011 m^3
Eenvoudig bereikbaar	Ja
Bevestigingswijze	• Geschroefd
Identificatiemethode	De asbestdeskundige beoordeelt het materiaal als asbestverdacht en dus asbesthoudend, en dit zonder monstername. Motivatie: De monstername brengt andere schade aan dan schade die inherent is aan de monstername.
Destructieve handeling voor identificatie	Nee
Opmerking	Deze oppervlakte werd niet gemeten, maar geschat op basis van een benadering voor alle aanwezige schakelaars. Deze schatting mag niet worden gebruikt als maatstaf voor heffingen. Als deskundige hebben wij geverifieerd dat het materiaal inderdaad bakeliet betreft en geen harde PVC. Bakeliet wordt door ons beschouwd als een asbestverdachte toepassing, aangezien het in veel gevallen asbesthoudend is. We hebben echter geen staalname uitgevoerd om de functionaliteit van de schakelaars niet in gevaar te brengen.

- Zorg voor een veilig beheer. Vermijd het beschadigen van het asbestmateriaal. Controleer de toestand jaarlijks op wijzigingen.
- Voer bijkomende staalname(s) uit.

Houd er rekening mee dat deze toepassingen vaak onder spanning staan. Het is daarom aan te raden om ook een elektricien te raadplegen, aangezien het werken aan of verwijderen van deze toepassingen specifieke technische kennis vereist.

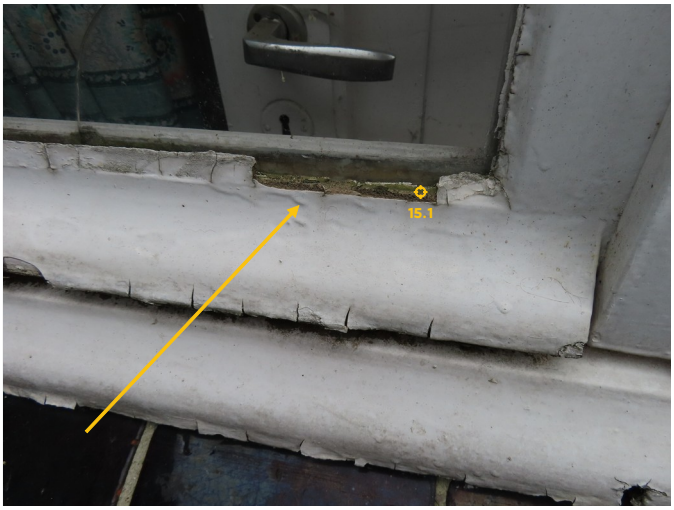
Fiche 15: Stopverf ramen

Geen asbest

#	Type	Referentie	Resultaat
15.1	Puntmonster	ST05	Geen asbest
