Asbestinventarisattest

Opeindestraat 64, 3720 Hasselt

Attestnummer : **20261030-000475.000**
Uitgegeven op : **30.10.2026**
Geldig tot : **Onbeperkt** (tenzij de toestand wijzigt)

Asbestveilig (maar mogelijk niet asbestvrij)

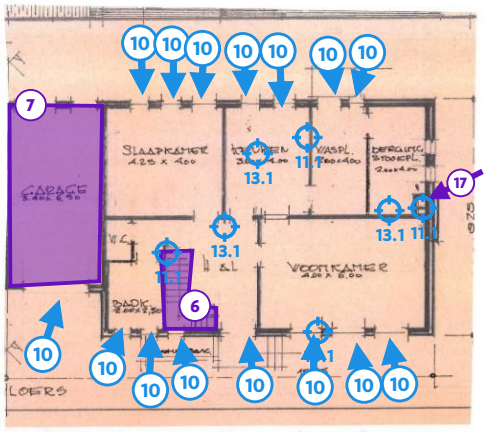
Plan 1.1: gelijkvloers

alle muren hebben pleisterwerk
alle plafonds hebben pleisterwerk

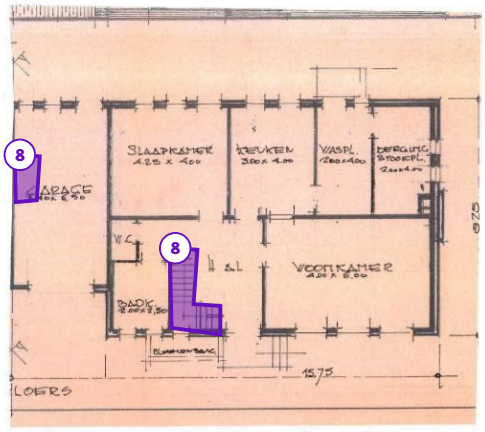
Plan 1.2: gelijkvloers kopie

alle vloeren op het gelijkvloers zijn tegels

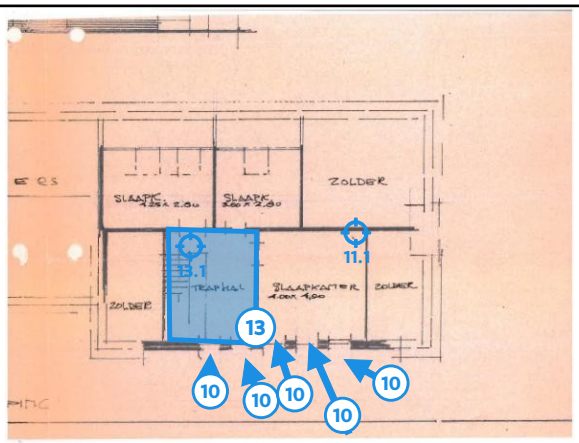
Plan 1.3: 1e verdieping

alle muren hebben pleisterwerk

alle vloeren zijn tegels

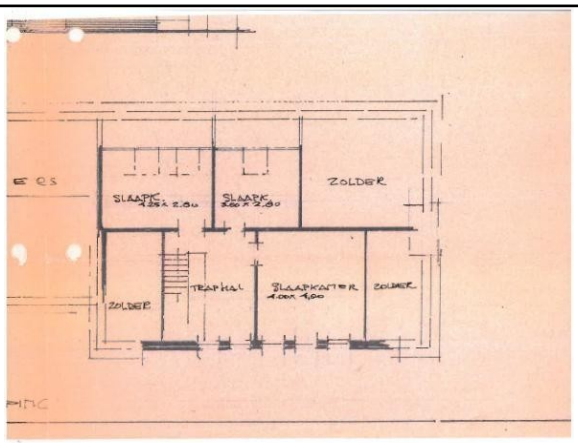
Plan 1.4: 1e verdieping kopie

alle plafonds zijn valse (houten) plafonds

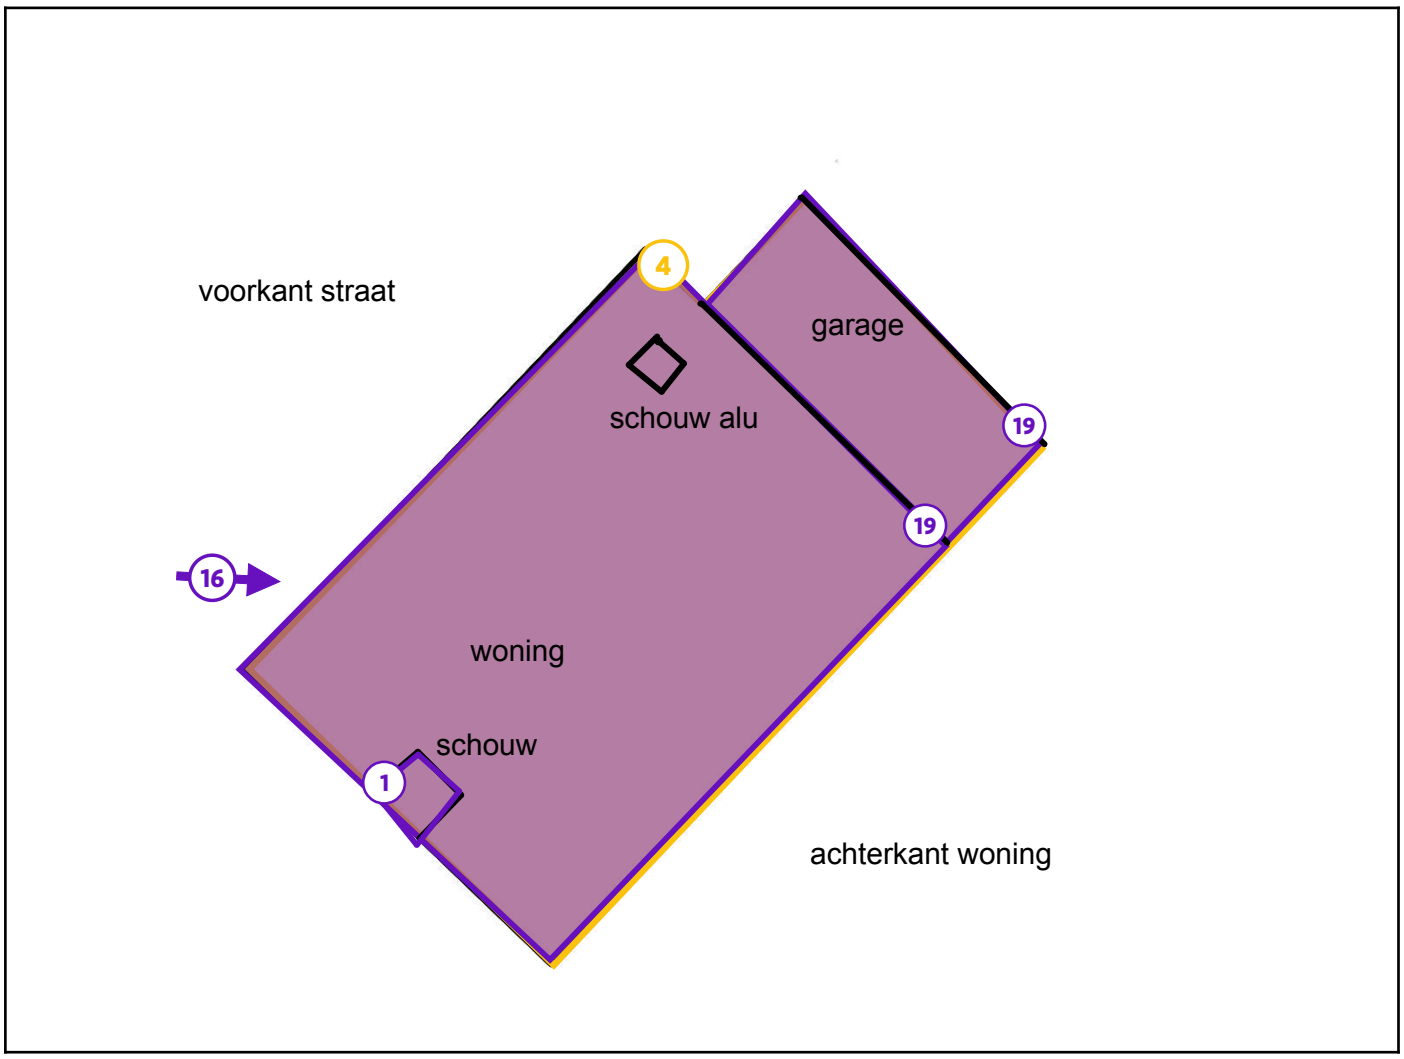
Plan 1.5: Hoofdgebouw plan

Uitleg van de asbestdeskundige: De binnenkant van de schouw is niet waarneembaar. De schouw bevat binnenin mogelijk een asbestcement rookgaskanaal. Laat dit onderzoeken bij eventuele werken.

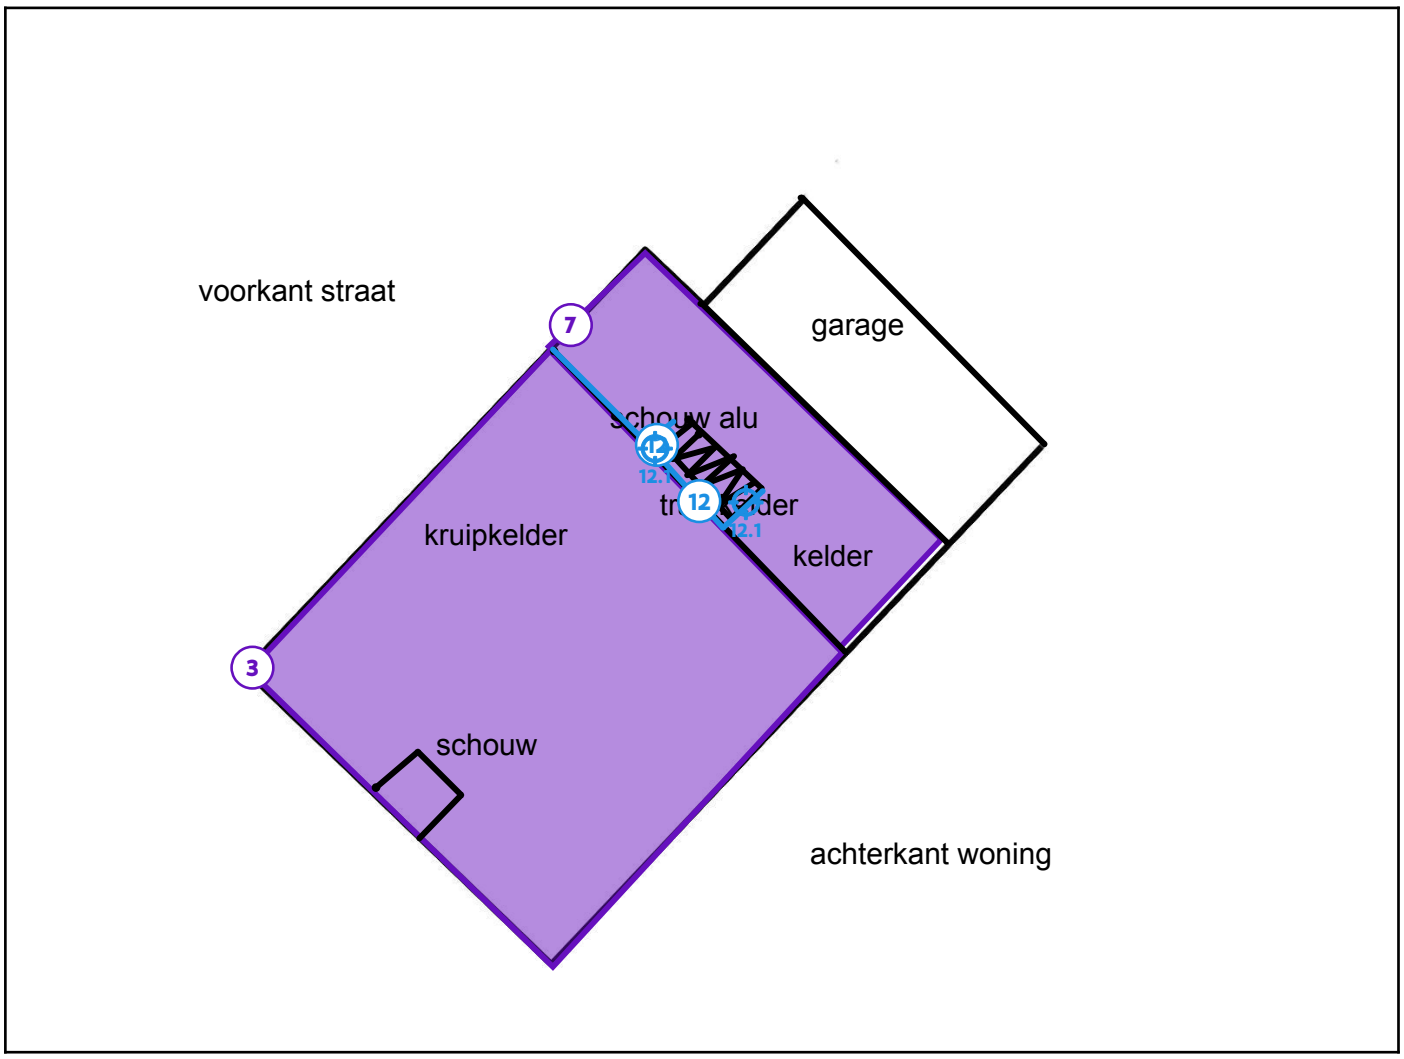
Plan 1.7: kelder -1

Uitleg van de asbestdeskundige: Ruimtes met een hoogte lager dan 1,5 meter hoeven in het kader van een asbestattest voor verkoop of schenking niet onderzocht te worden.

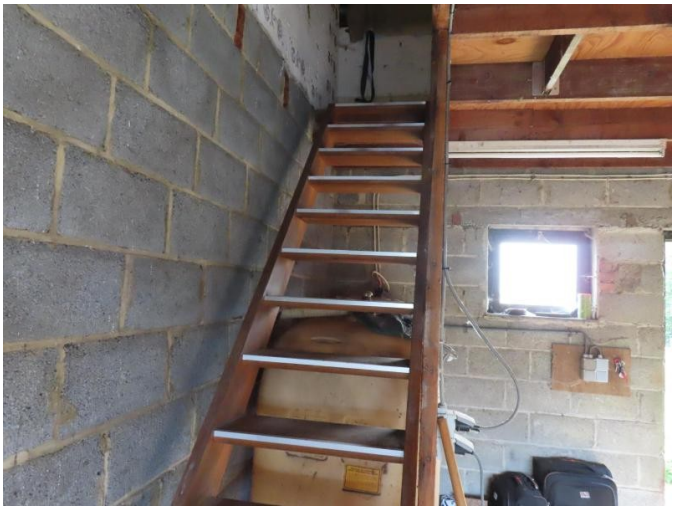
Fiche 8: Houten trap naar 1e verdieping en in garage

De houten trap naar de eerste verdieping en de houten trap in de garage zijn niet verdacht.
