Asbestinventarisattest

Dieplaan 85/BU06, 3600 Genk

Attestnummer : **20261013-000488.000**
Uitgegeven op : **13.10.2026**
Geldig tot : **Onbeperkt** (tenzij de toestand wijzigt)

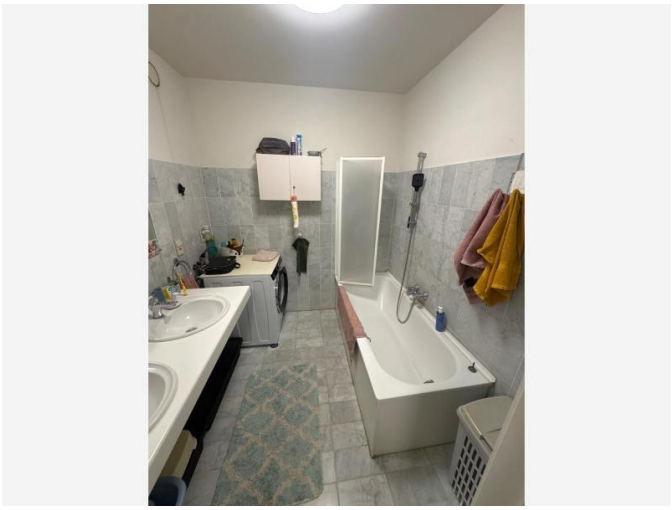
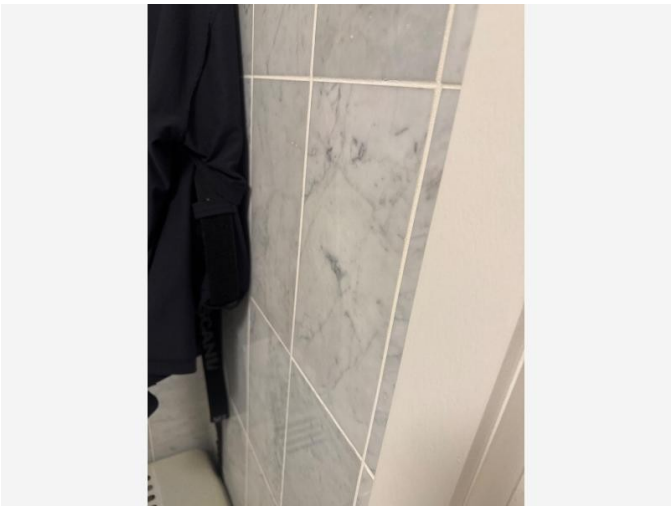
Fiche 1: Faience tegels

Advies

Informatie over een materiaal dat de asbestdeskundige niet kan waarnemen of vaststellen

Basis voor advies	Beoordeling op basis van expertise met een vaststelling door de asbestdeskundige.

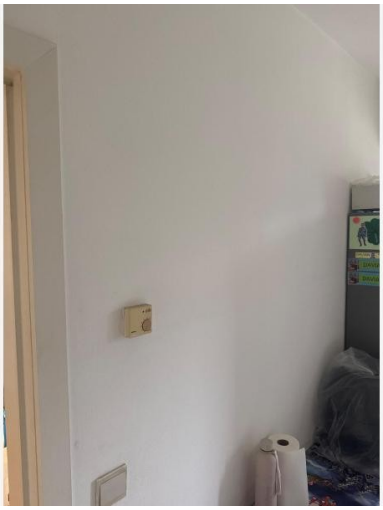
Fiche 2: Pleisterwerk muren

Conclusie

Geen asbest

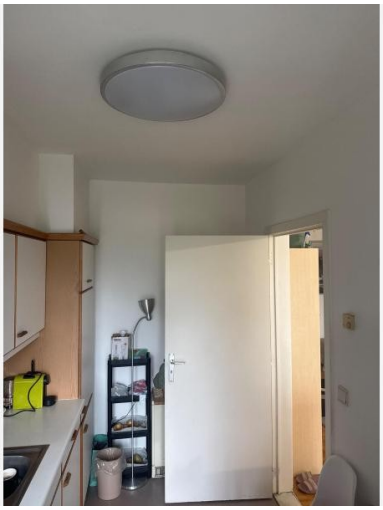
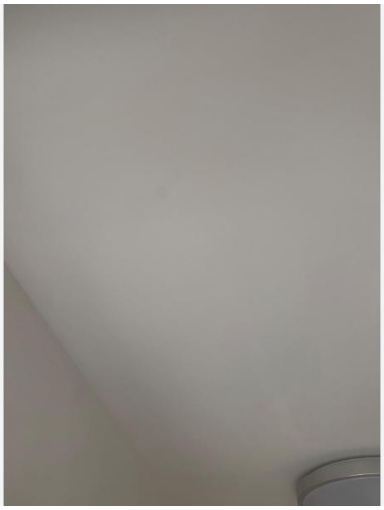
Fiche 3: Pleisterwerk plafonds

Conclusie

Geen asbest

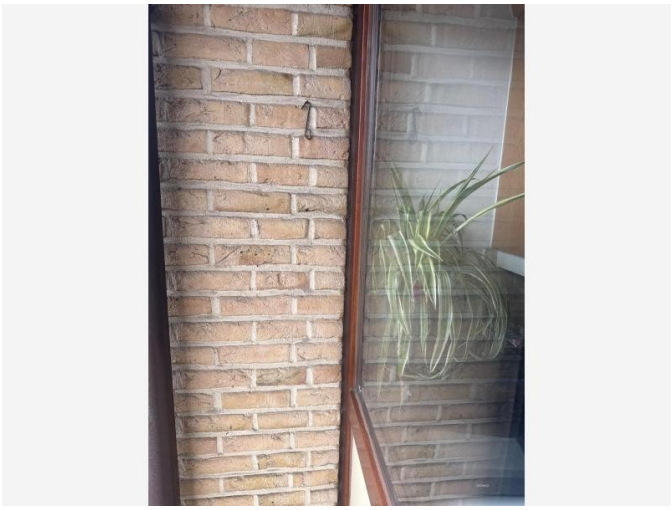
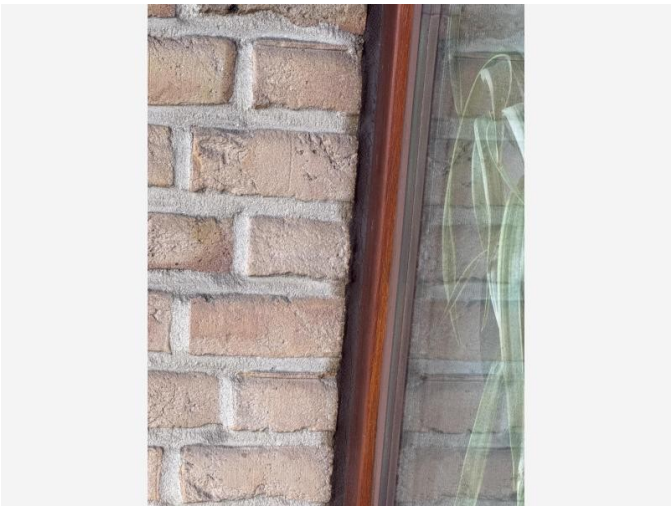
Fiche 4: Mastiek - niet asbestverdacht	Bij de inspectie van flexibele kit- en voegtoepassingen (zoals raamkitten, stopverf, dilatatievoegen of aansluitingsvoegen) kon uitsluitend de bovenste, visueel waarneembare laag worden beoordeeld en/of bemonsterd. Een standaard asbestinventarisatie voor een asbestattest is immers een niet-destructief onderzoek. In de bouwpraktijk komt het zeer regelmatig voor dat bij renovaties of onderhoud een nieuwe, asbestvrije kitlaag rechtstreeks over een oudere kit- of stopverflaag wordt aangebracht, zonder de oorspronkelijke laag eerst te verwijderen. Omdat het diep wegsnijden van de huidige voeg om de onderliggende lagen te controleren wordt beschouwd als destructief breekwerk met een reel risico op beschadiging van de constructie, zoals glasbreuk of schade aan de profielen is dit tijdens dit onderzoek niet uitgevoerd. Door deze methodiek is de exacte opbouw van de voeg niet volledig gekend. Hierdoor kan de aanwezigheid van asbesthoudende materialen in de dieperliggende, oudere mastiek- of kitlagen op dit moment noch worden bevestigd, noch worden uitgesloten. Zeker bij toepassingen die dateren van voor 2001 is de kans op asbesthoudende onderlagen reeel. Belangrijk aandachtspunt bij renovatie of vervanging: Wanneer in de toekomst werken worden uitgevoerd waarbij de huidige kitvoegen worden verwijderd, of wanneer de volledige structuren (zoals ramen, deuren of panelen) worden vervangen, is extra alertheid vereist. Indien tijdens het uitsnijden of afbreken blijkt dat er zich onder de toplaag nog een oudere kit- of stopverflaag bevindt, dient deze beschouwd te worden als asbestverdacht. Het is aangewezen deze onderliggende laag te laten controleren (bemonsteren) alvorens de werken verder te zetten, om blootstelling aan asbestvezels te voorkomen.	-
