Asbestinventarisattest

Wijngaardbos 5, 2431 Laakdal

Attestnummer : **20240610-000356.000**
Uitgegeven op : **10.06.2024**
Geldig tot : **10.06.2034**

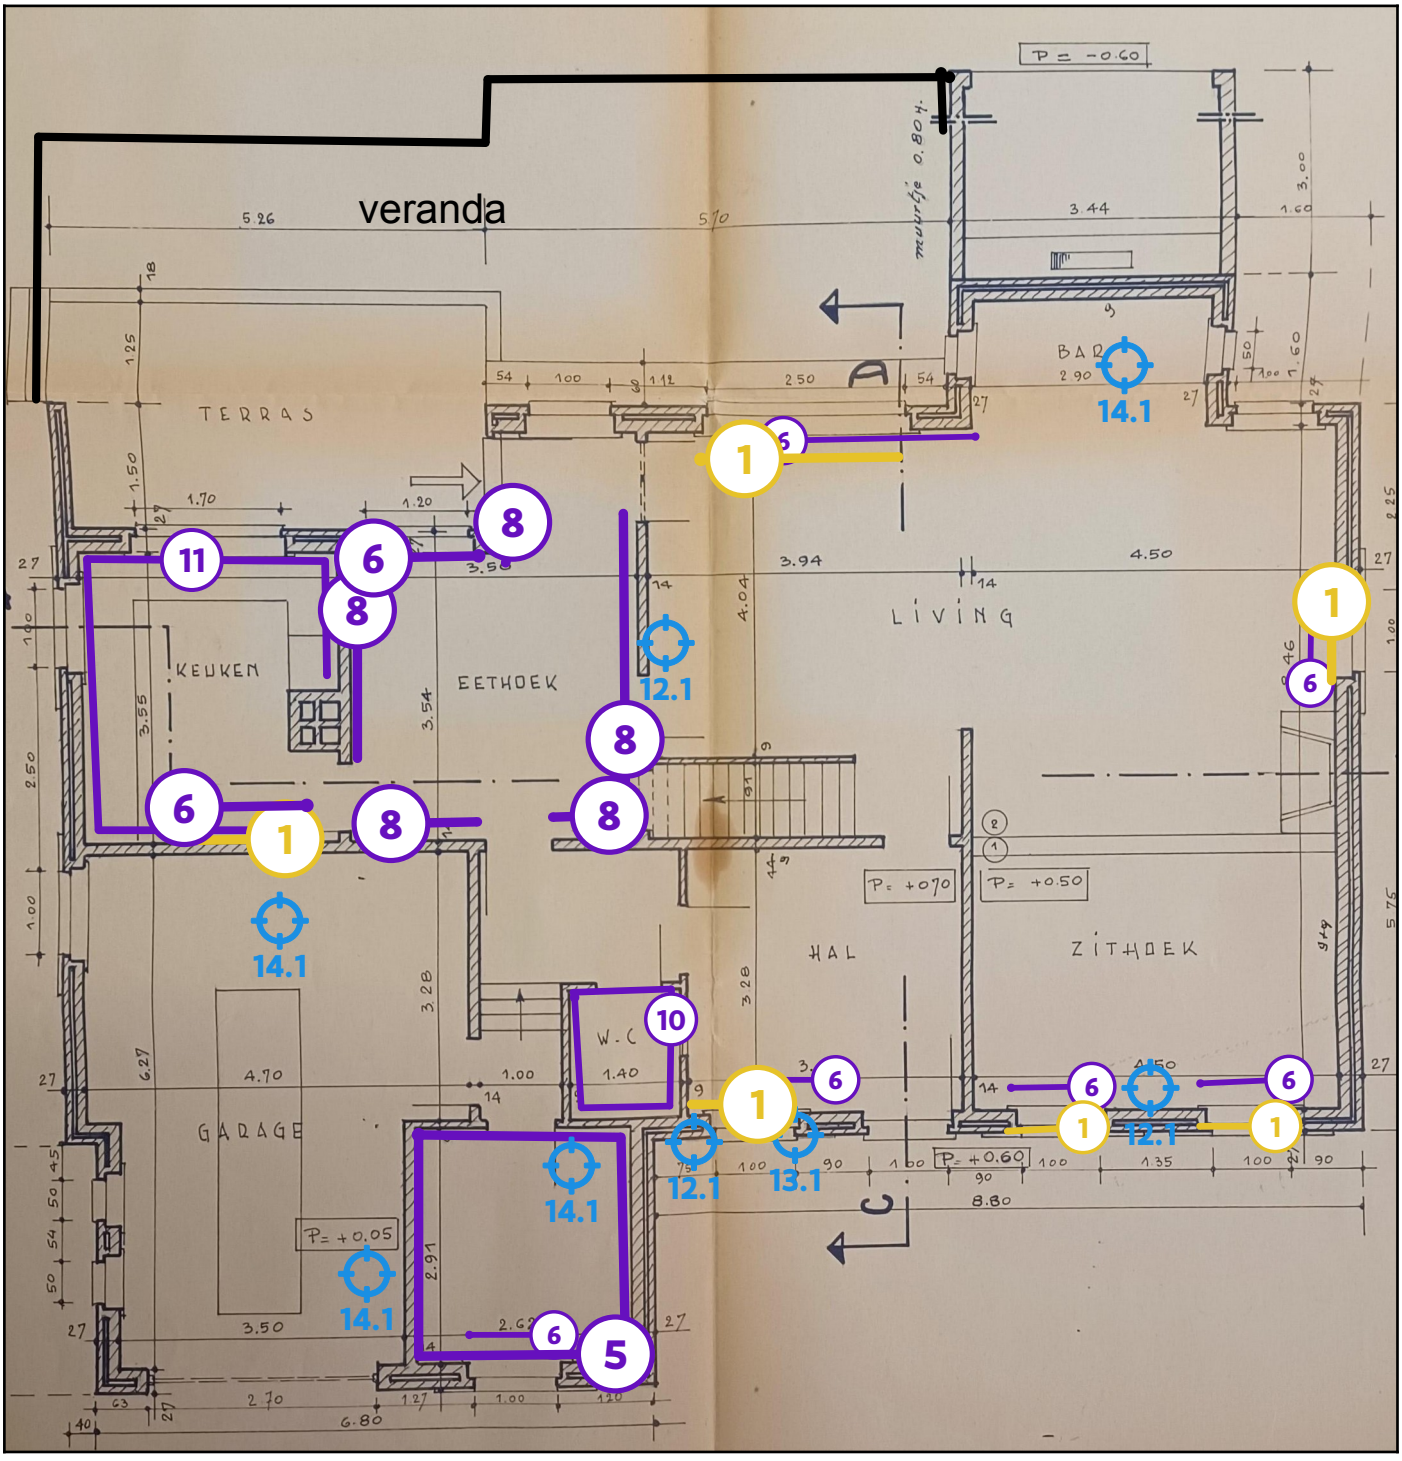
Plan 1.1: grondplan +0

Beschrijving	Type	Actie
1. Glasal platen achter radiatoren	Asbestmateriaal	Zorgvuldig beheren
5. tegellijm faiencetegels wasplaats	Advies	-

6. samengestelde radiatoren	Advies	-
8. wandbekleding	Advies	-
10. tegellijm faiencetegels WC	Advies	-
11. tegellijm faiencetegels badkamer	Advies	-
12. pleister muren	Geen asbest	-
12.1 Code: MM 4/6 D	Mengmonster	-
13. kit ramen en deuren	Geen asbest	-
13.1 Code: MM 4/6 A	Puntmonster	-
14. pleister plafonds	Geen asbest	-
14.1 Code: MM 4/6 E	Mengmonster	-

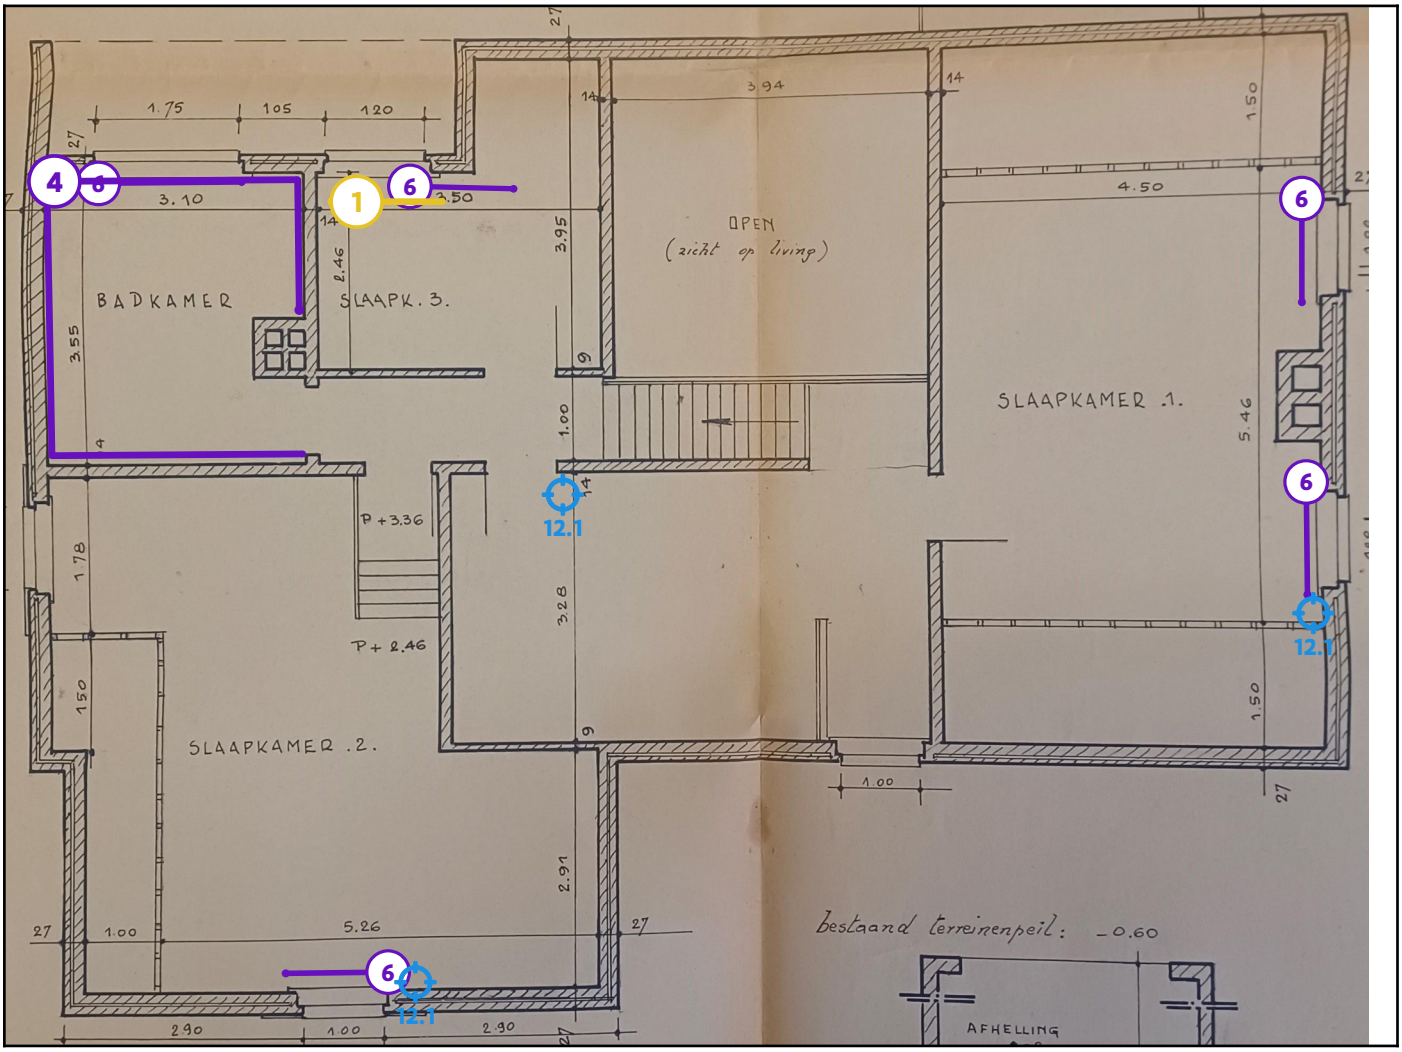
Plan 1.2: grondplan +1

Beschrijving	Type	Actie
1. Glasal platen achter radiatoren	Asbestmateriaal	Zorgvuldig beheren
4. tegellijm faiencetegels badkamer	Advies	-
6. samengestelde radiatoren	Advies	-
12. pleister muren	Geen asbest	-
12.1 Code: MM 4/6 D	Mengmonster	-

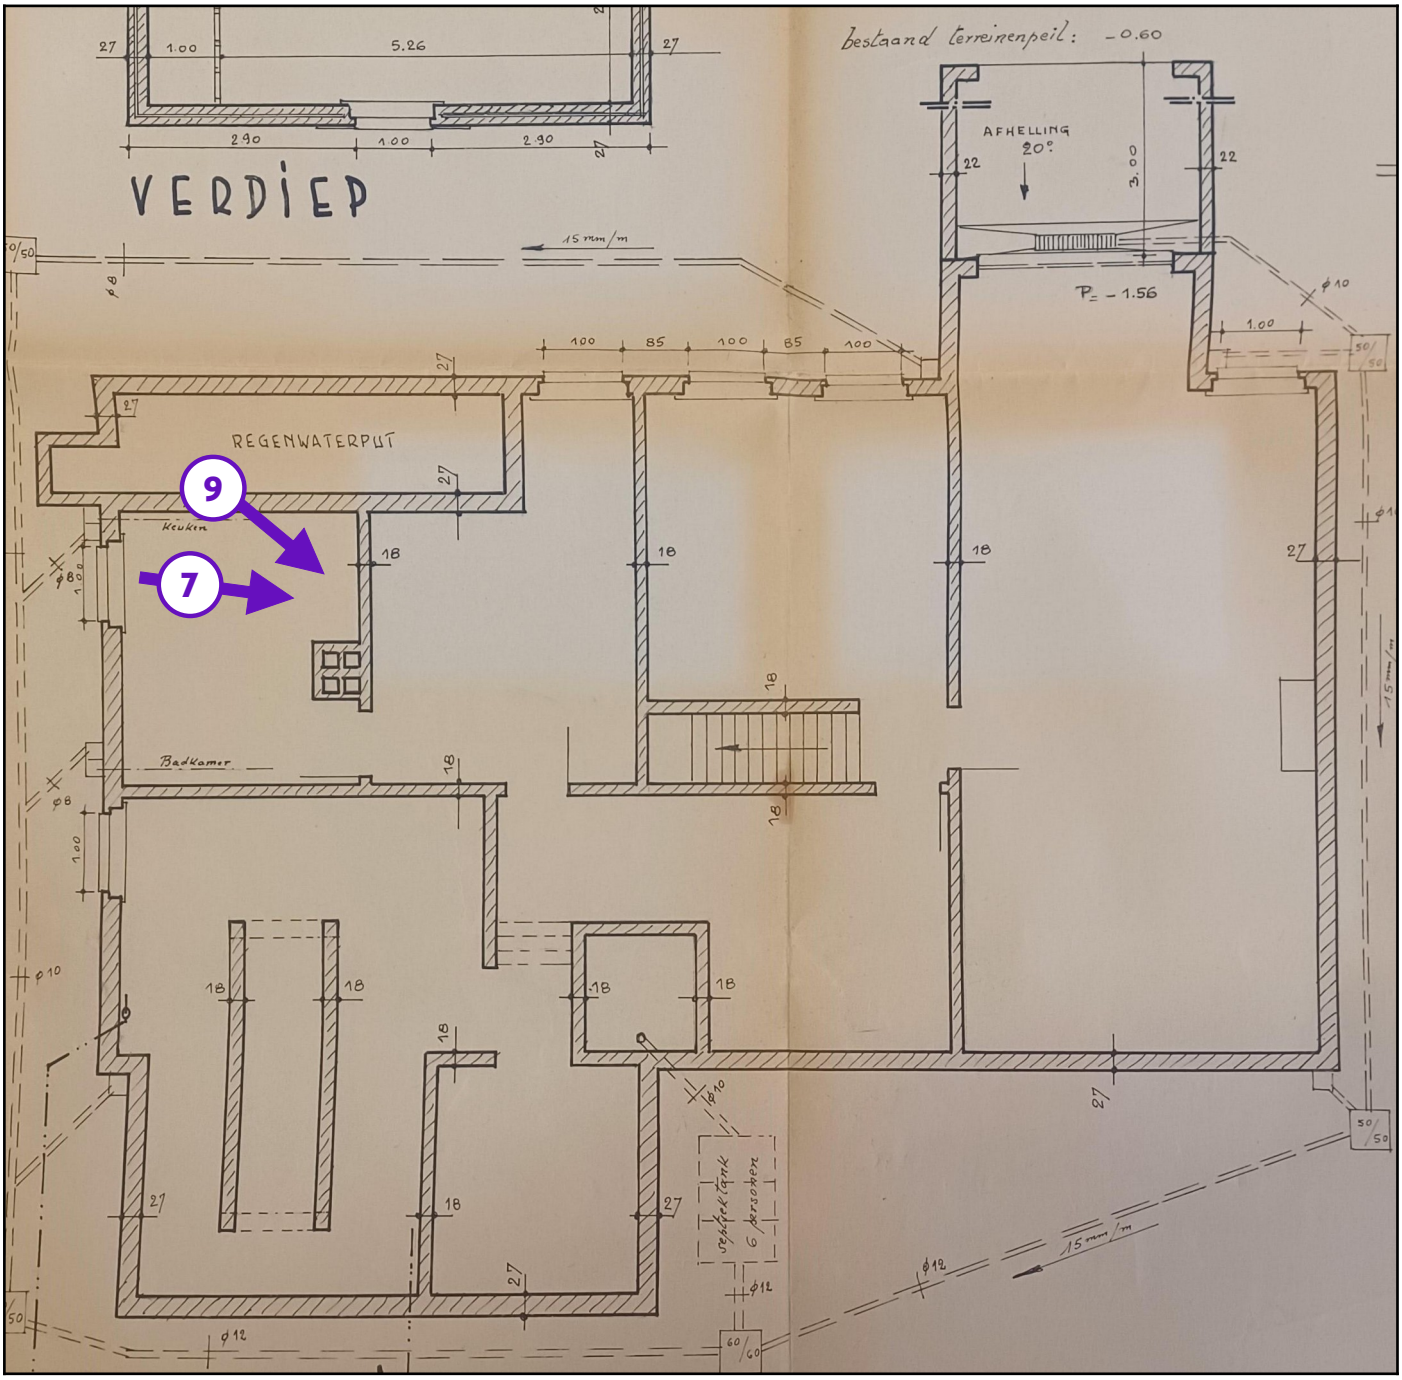
Plan 1.3: grondplan -1 kelder

Beschrijving	Type	Actie
7. oliebrander 2021	Advies	-
9. CV-ketel 2015	Advies	-

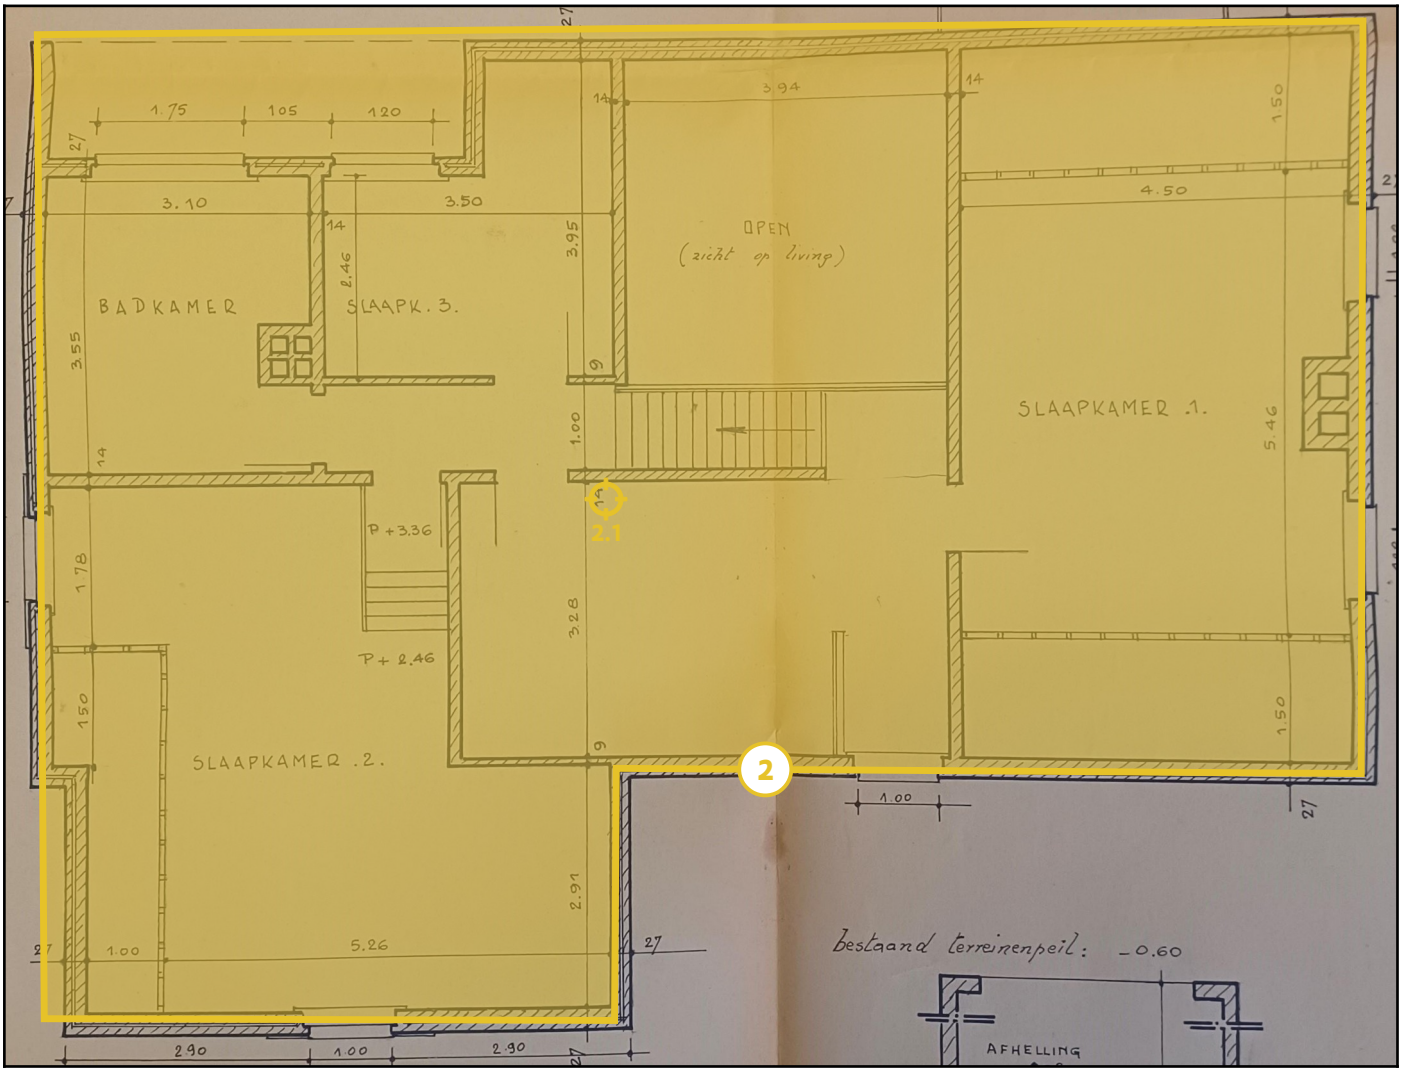
Plan 1.4: Menuiserite woning

Beschrijving	Type	Actie
2. onderdak Menuiserite	Asbestmateriaal	Zorgvuldig beheren
2.1 Code: MM 4/6 B	Puntmonster	-

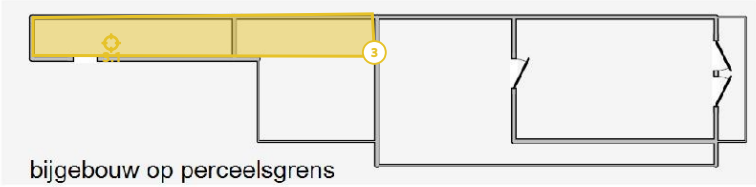
Plan 2.1: grondplan bijgebouw

Beschrijving	Type	Actie
3. onderdak bijgebouw	Asbestmateriaal	Zorgvuldig beheren
3.1 Code: MM 4/6 C	Puntmonster	-

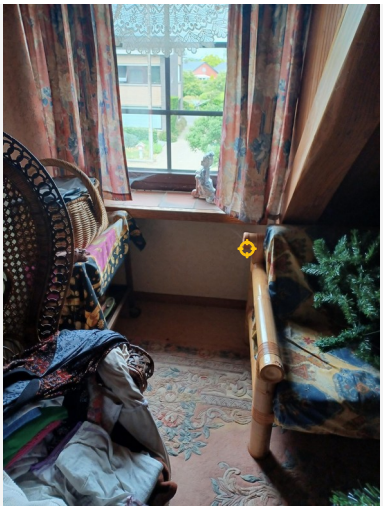
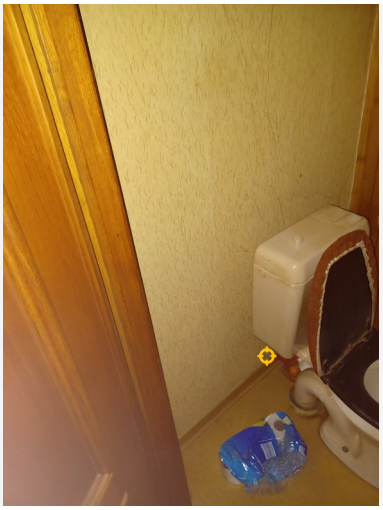
Fiche 12: pleister muren

Geen asbest

#	Type	Referentie	Resultaat
12.1	Mengmonster	MM 4/6 D	Geen asbest
