Asbestinventarisattest

Attestnummer : **20260930-000238.001**
Uitgegeven op : **19.10.2026**
Geldig tot : **19.10.2036**

Niet-asbestveilig

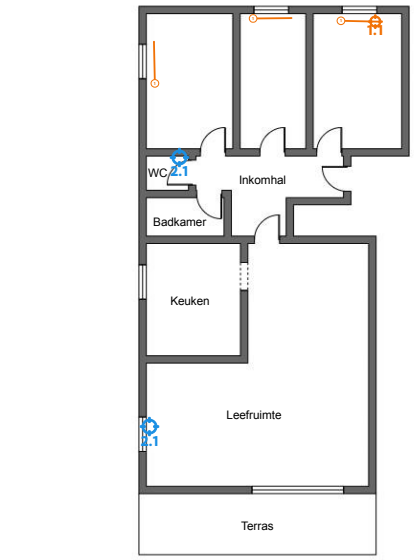
Plan 1.1: Appartement

Alle inspecteerbare muren op dit plan (behalve keuken en badkamer) zijn bepleisterd.

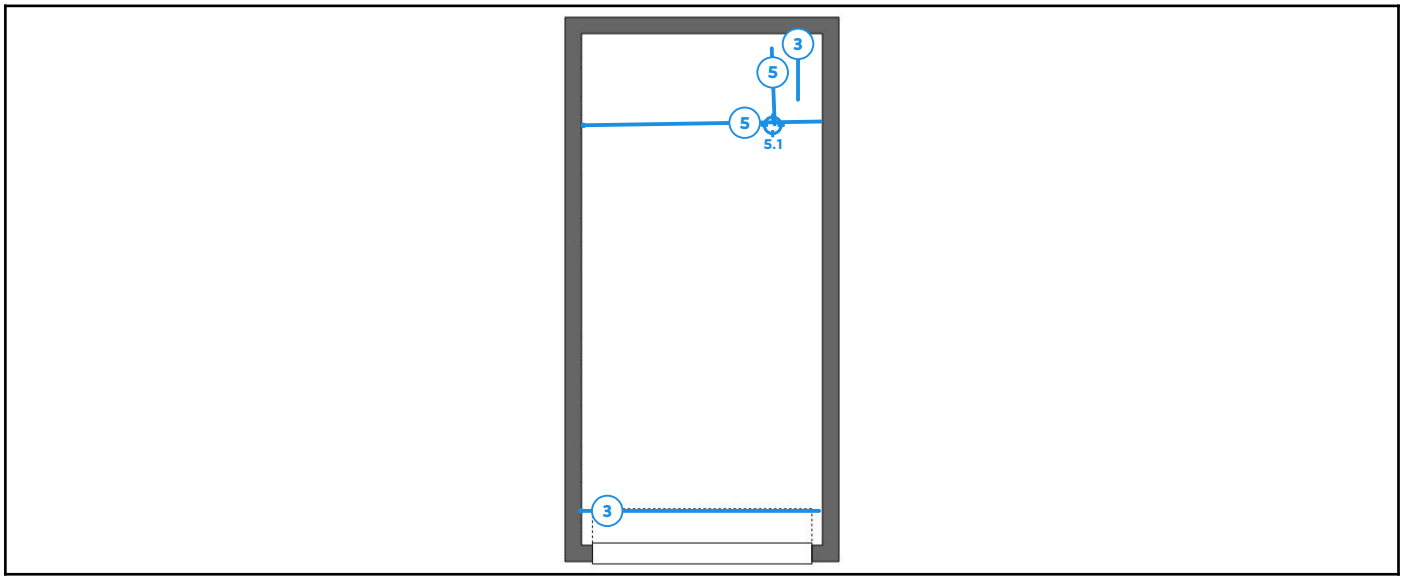
Plan 1.3: Berging

Beschrijving	Type	Actie
3. Roofing berging en garage	Geen asbest	-
3.1 Code: 2	Puntmonster	-

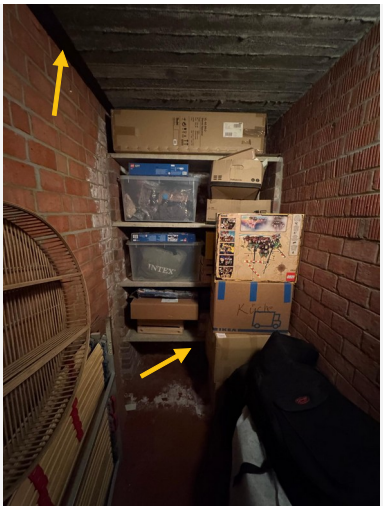
Fiche 3: Roofing berging en garage

Geen asbest

#	Type	Referentie	Resultaat
3.1	Puntmonster	2	Geen asbest

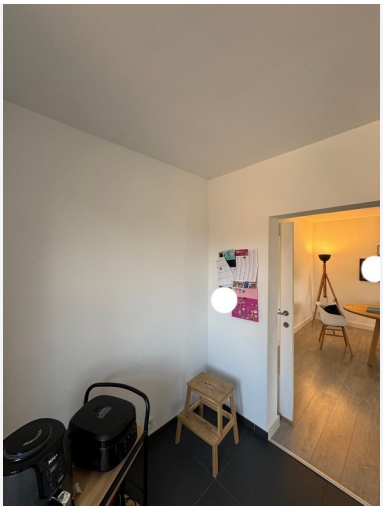
Fiche 4: Pleisterwerk plafonds

Geen asbest

#	Type	Referentie	Resultaat
4.1	Mengmonster	MM2	Geen asbest
