Asbestinventarisattest

Lindenstraat 30/1, 3140 Keerbergen

Attestnummer : **20230824-000087.000**
Uitgegeven op : **24.08.2023**
Geldig tot : **24.08.2033**

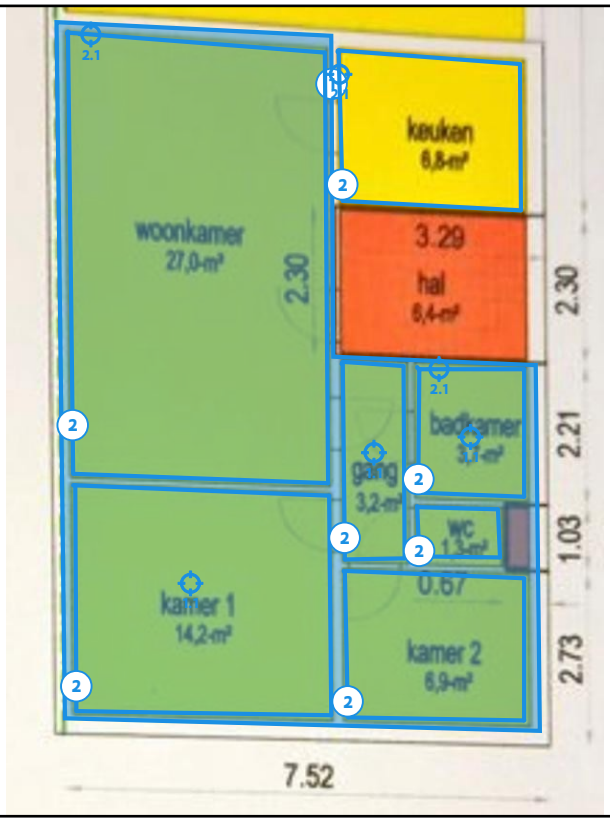
Plan 1.2: Appartement

Beschrijving	Type	Actie
1. Pleisterwerk plafond	Geen asbest	-
1.1 Code: 02	Mengmonster	-
2. Pleisterwerk muren	Geen asbest	-
2.1 Code: 01	Mengmonster	-

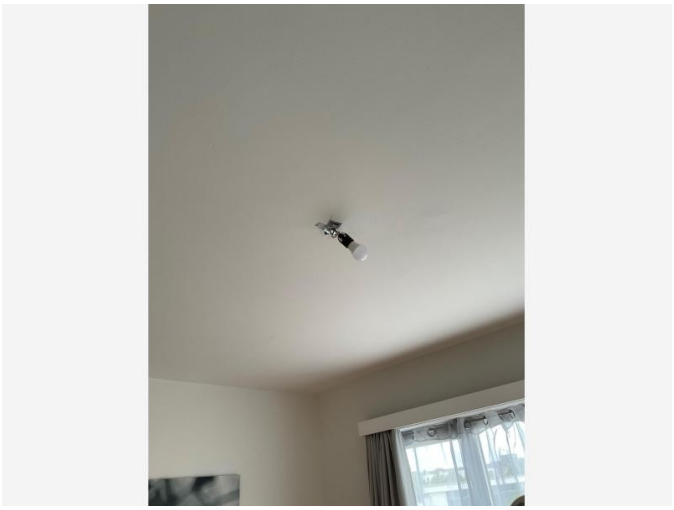
Fiche 1: Pleisterwerk plafond

Geen asbest

#	Type	Referentie	Resultaat
1.1	Mengmonster	02	Geen asbest

Beschrijving	Pleisterwerk plafond
Omgeving	Binnen
Primaire drager	Plafond
Bindmiddel van materiaal	Gips - kalk

Gebondenheid op basis van bindmiddel	Niet-hechtgebonden
Hoeveelheid (oppervlakte - dikte - aantal)	• 60,00 m^2 - 1,00 cm - 1 stuk
Totaal volume	0,60 m^3
Identificatiemethode	Vaststelling met monstername
Destructieve handeling voor identificatie	Nee
