Asbestinventarisattest

Éénmeilaan 230/72, 3010 Leuven

Attestnummer : **20250718-000296.000**
Uitgegeven op : **18.07.2025**
Geldig tot : **Onbeperkt** (tenzij de toestand wijzigt)

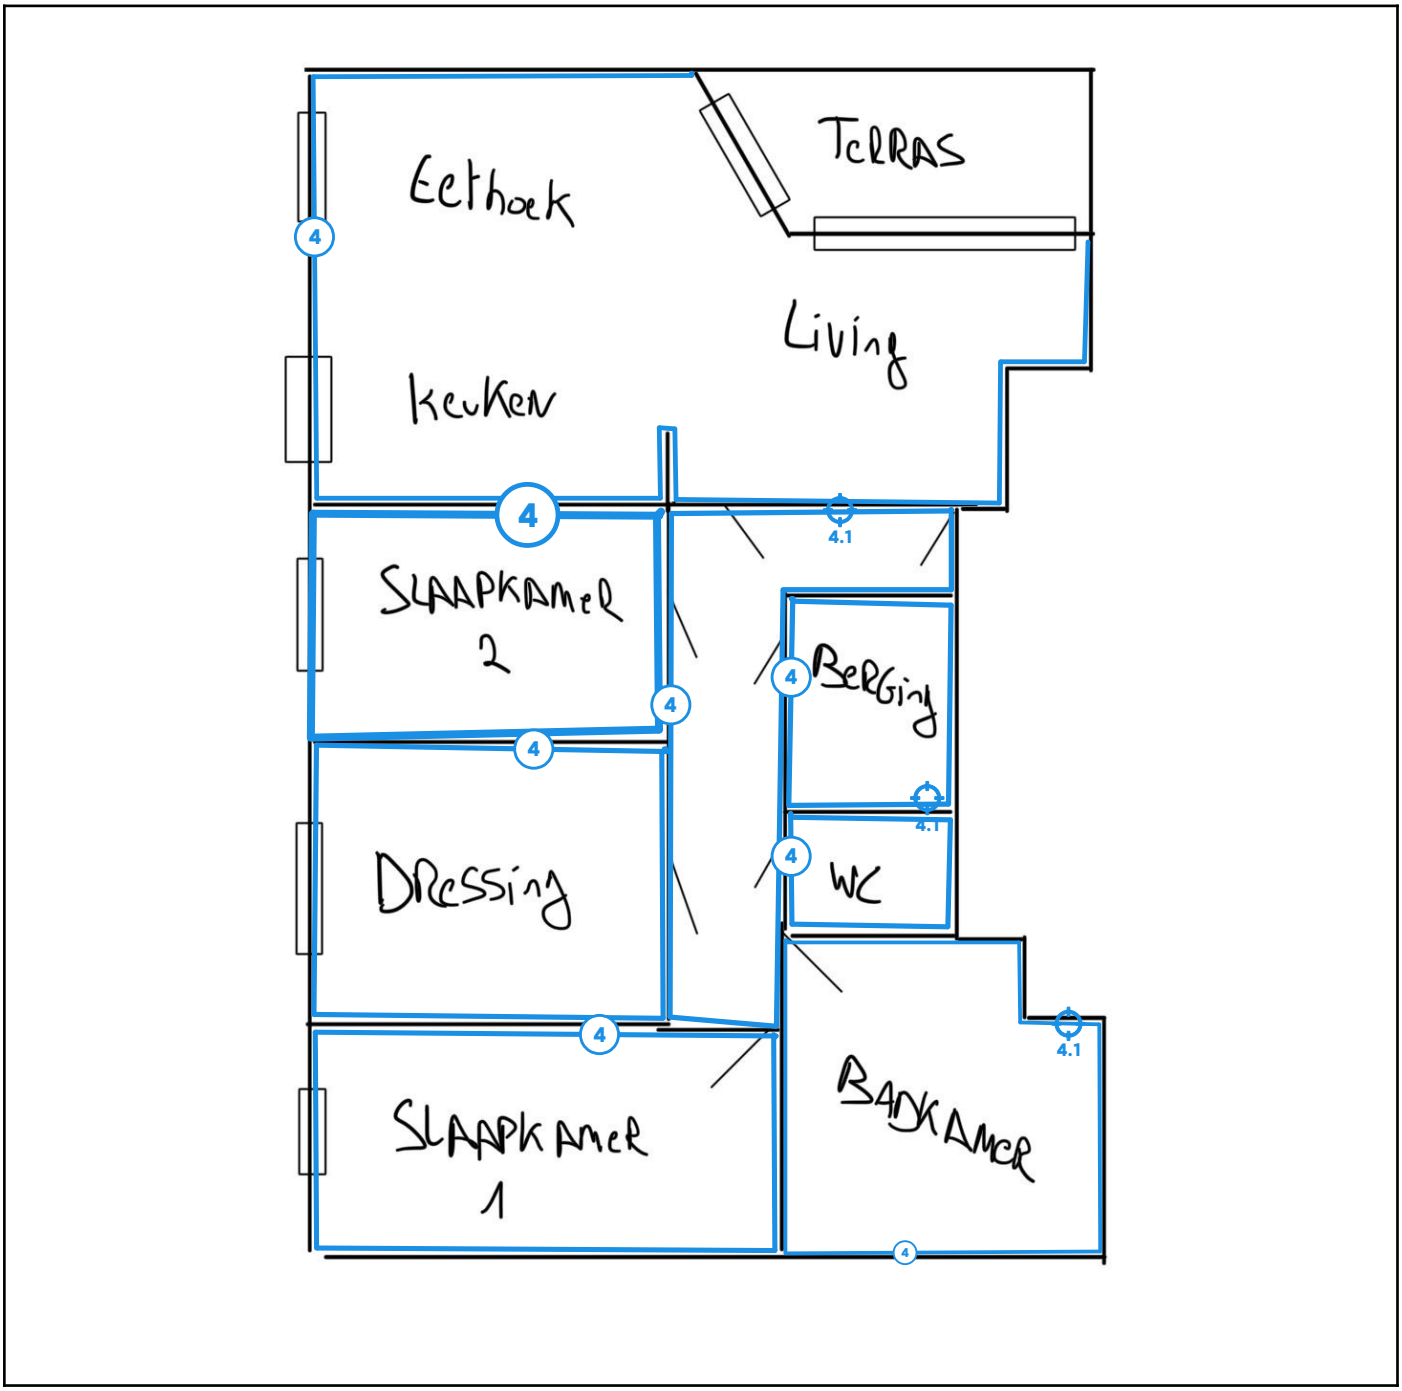
Plan 1.1: Appartement

Beschrijving	Type	Actie
4. Pleisterwerk wanden	Geen asbest	-
4.1 Code: M01	Mengmonster	-

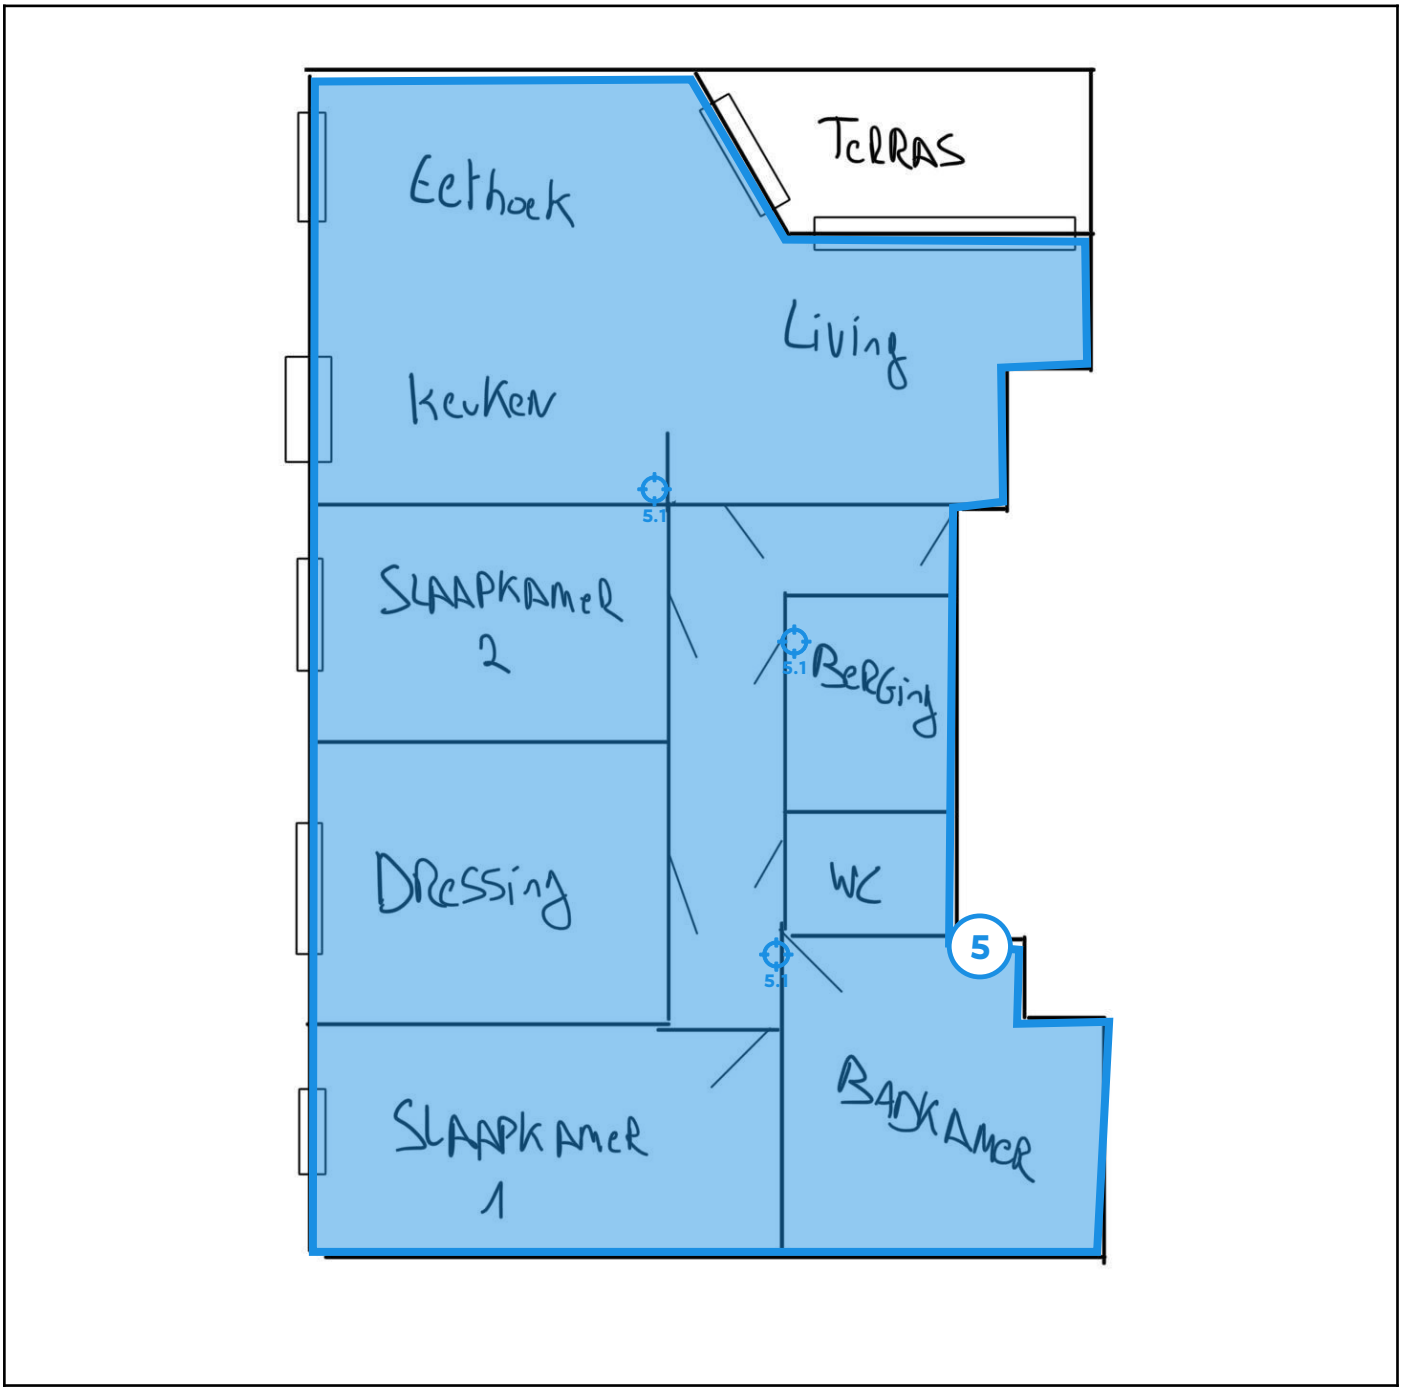
Plan 1.2: Appartement

Beschrijving	Type	Actie
5. Pleisterwerk plafonds	Geen asbest	-
5.1 Code: M02	Mengmonster	-

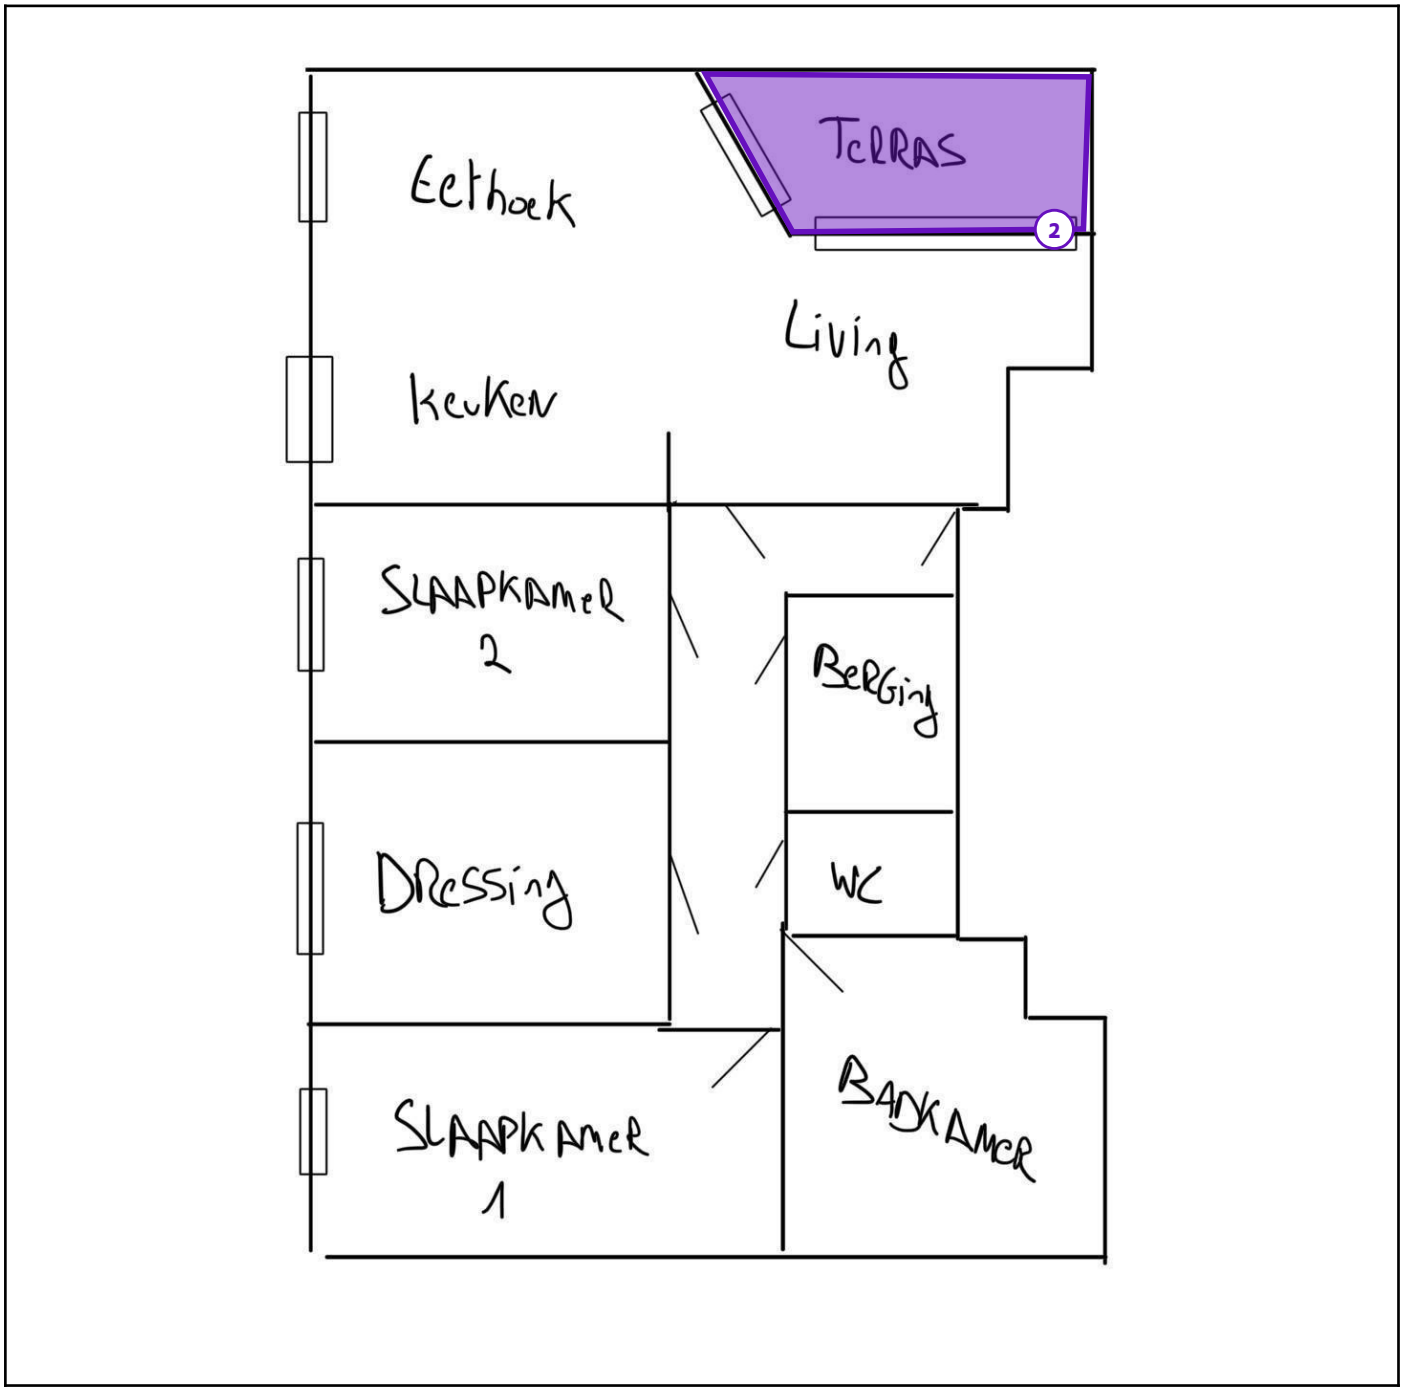
Plan 1.3: Appartement

Beschrijving	Type	Actie
2. Terras tegels - Niet verdacht	Advies	-

De tegels zijn niet asbestverdacht. De onderliggende laag was echter niet inspecteerbaar zonder destructie tijdens de inspectie. Mogelijk is de onderliggende laag asbestverdacht.

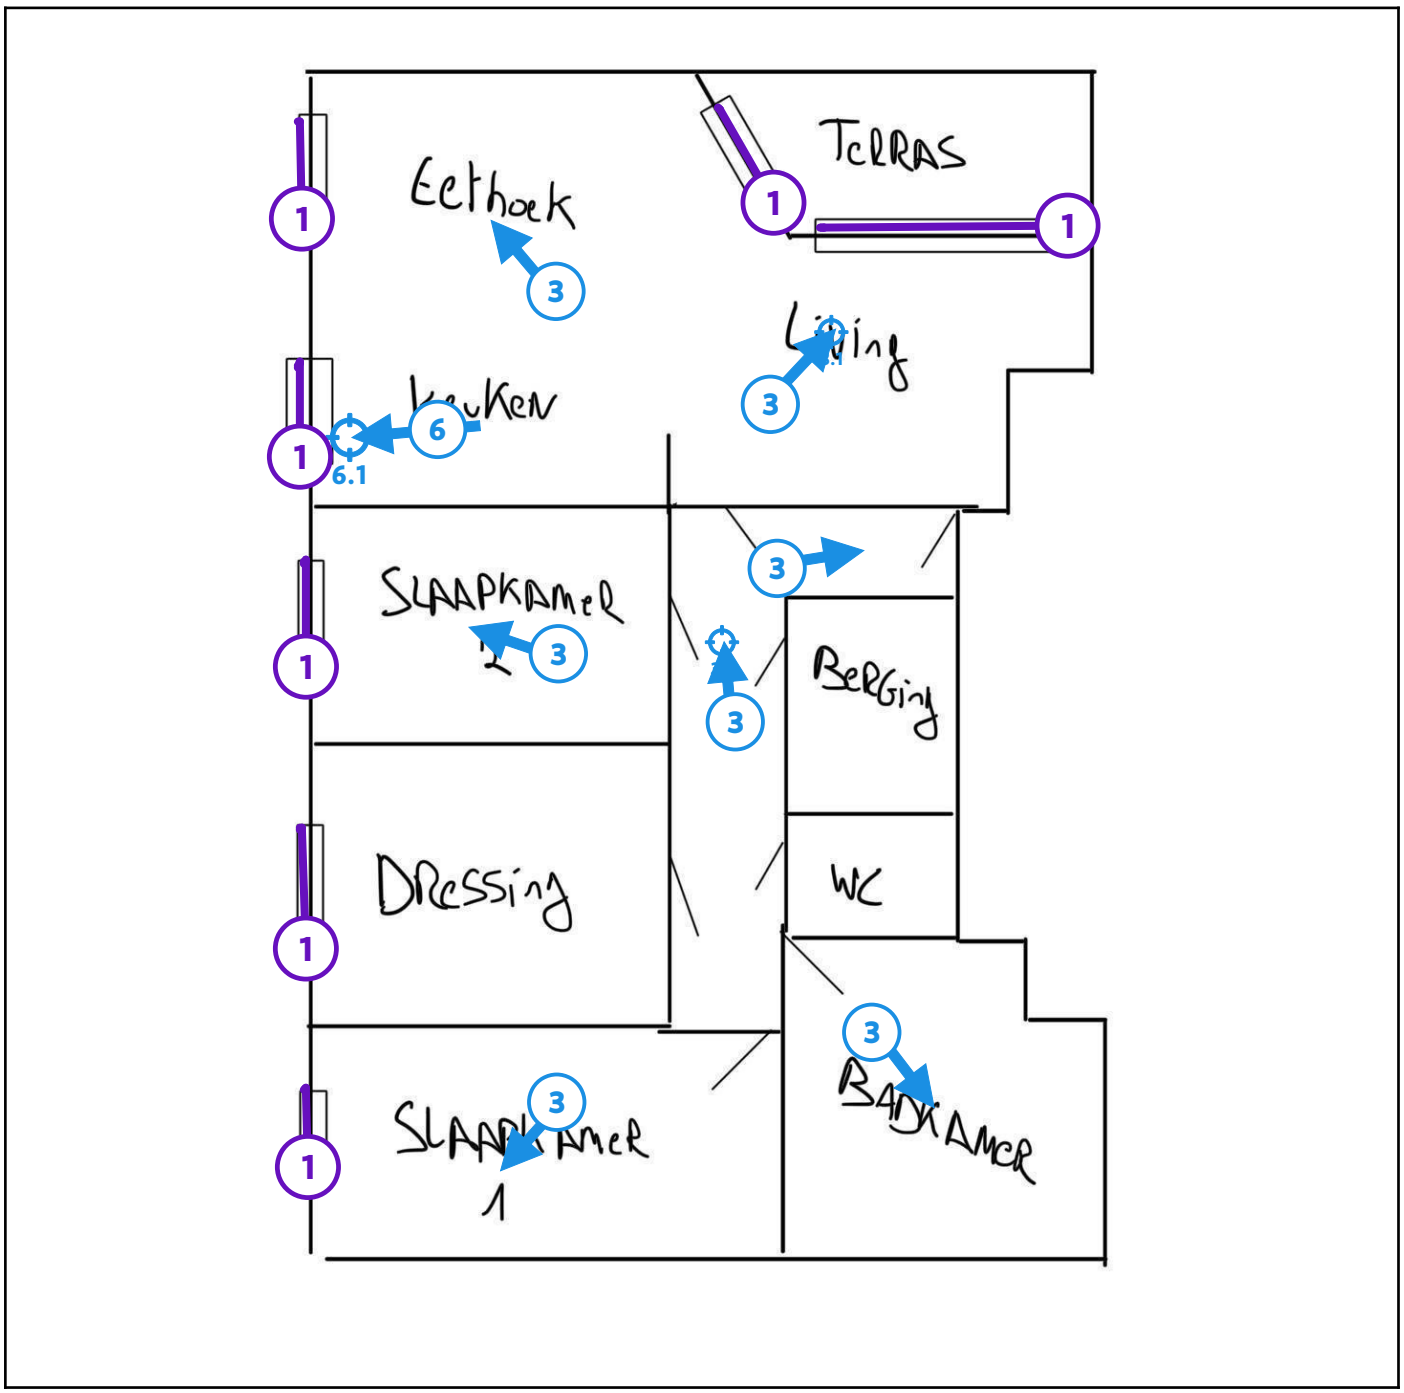
Plan 1.4: Appartement

Beschrijving	Type	Actie
1. Afkitting ramen	Advies	-
3. Sierrozetten	Geen asbest	-
3.1 Code: M04	Mengmonster	-

6. Ontdreuningsplaat/anti-dreunplaat onder spoelbak	Geen asbest	-
6.1 Code: M03	Puntmonster	-

De afkitting van de ramen bestaat uit siliconen. Dit is niet asbestverdacht

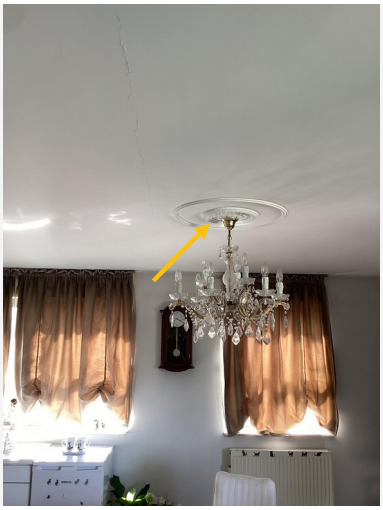
Fiche 3: Sierrozetten

Geen asbest

#	Type	Referentie	Resultaat
3.1	Mengmonster	M04	Geen asbest

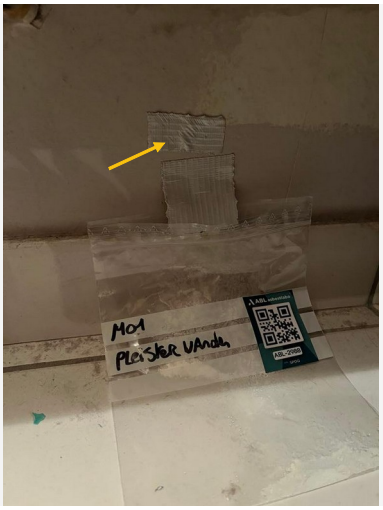
Fiche 4: Pleisterwerk wanden

Geen asbest

#	Type	Referentie	Resultaat
4.1	Mengmonster	M01	Geen asbest

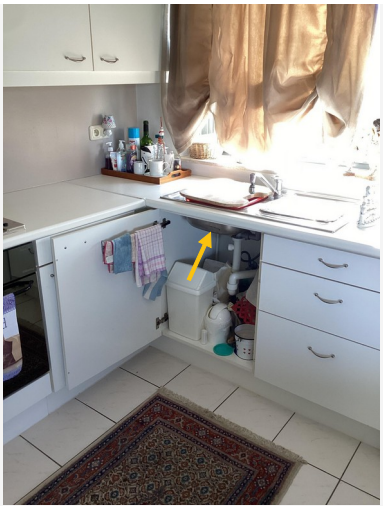
Fiche 6: Ontdreuningsplaat/anti-dreunplaat onder spoelbak

Geen asbest

#	Type	Referentie	Resultaat
6.1	Puntmonster	M03	Geen asbest
