Asbestinventarisattest

Diestsesteenweg 243, 3300 Tienen

Attestnummer : **20261103-000533.000**
Uitgegeven op : **03.11.2026**
Geldig tot : **03.11.2031**

Niet-asbestveilig

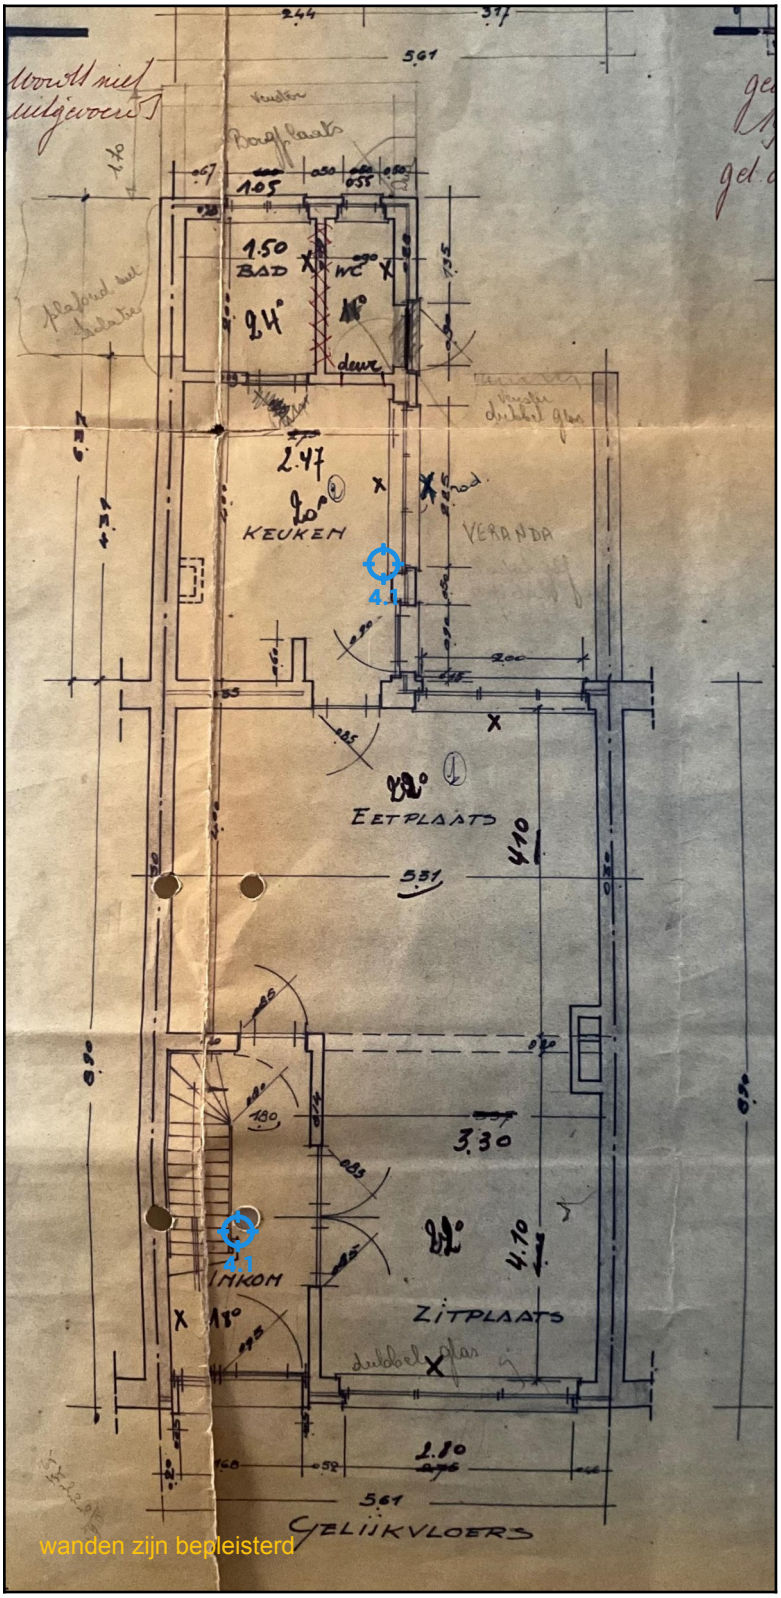
Plan 1.1: Niv +0 wanden

4. Pleisterwerk wanden	Geen asbest	-
4.1 Code: 1	Mengmonster	-

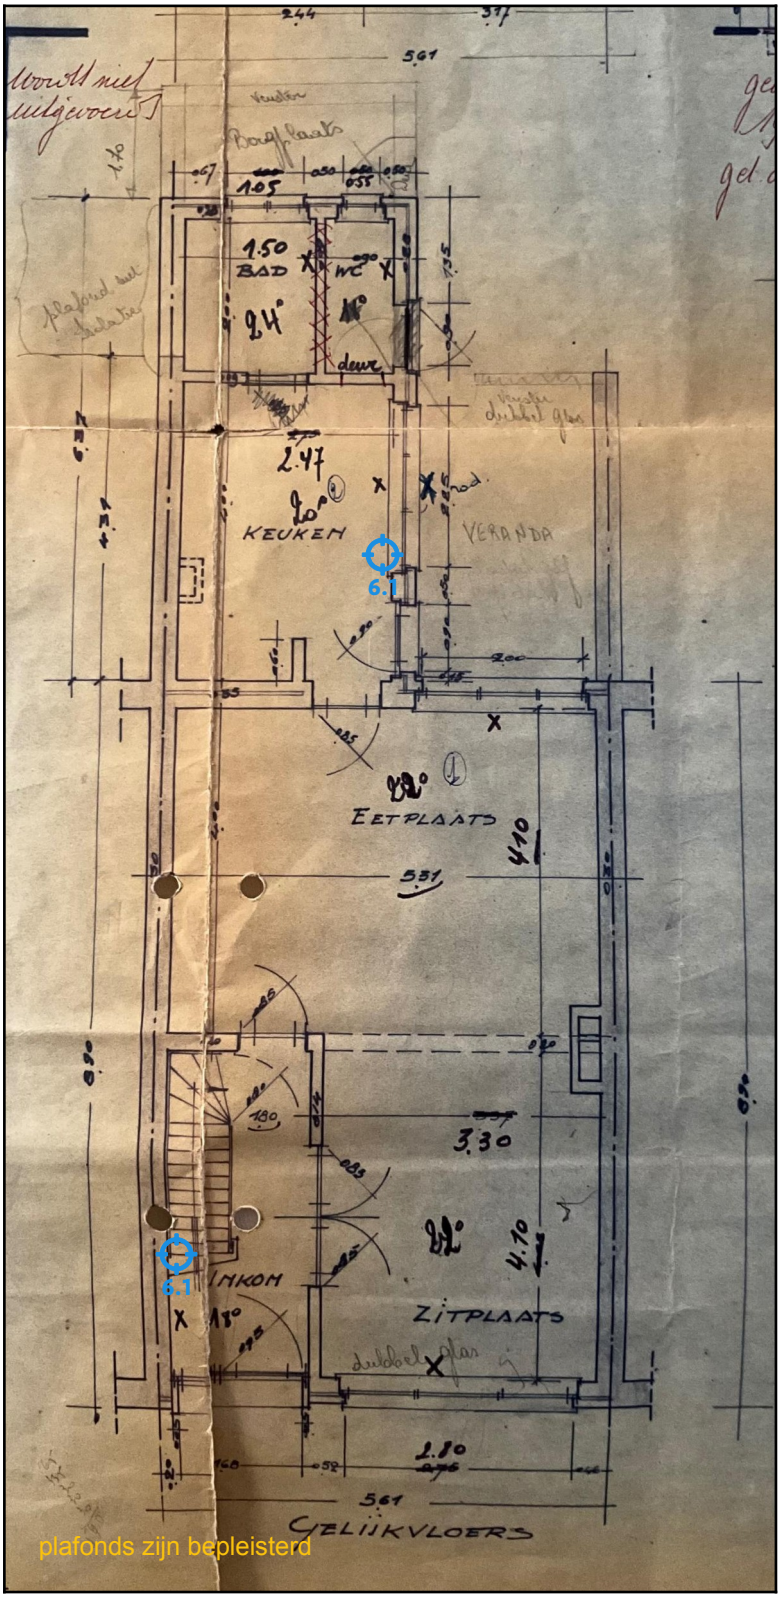
Plan 1.2: Niv +0 plafonds

6. Pleisterwerk plafonds	Geen asbest	-
6.1 Code: 2	Mengmonster	-

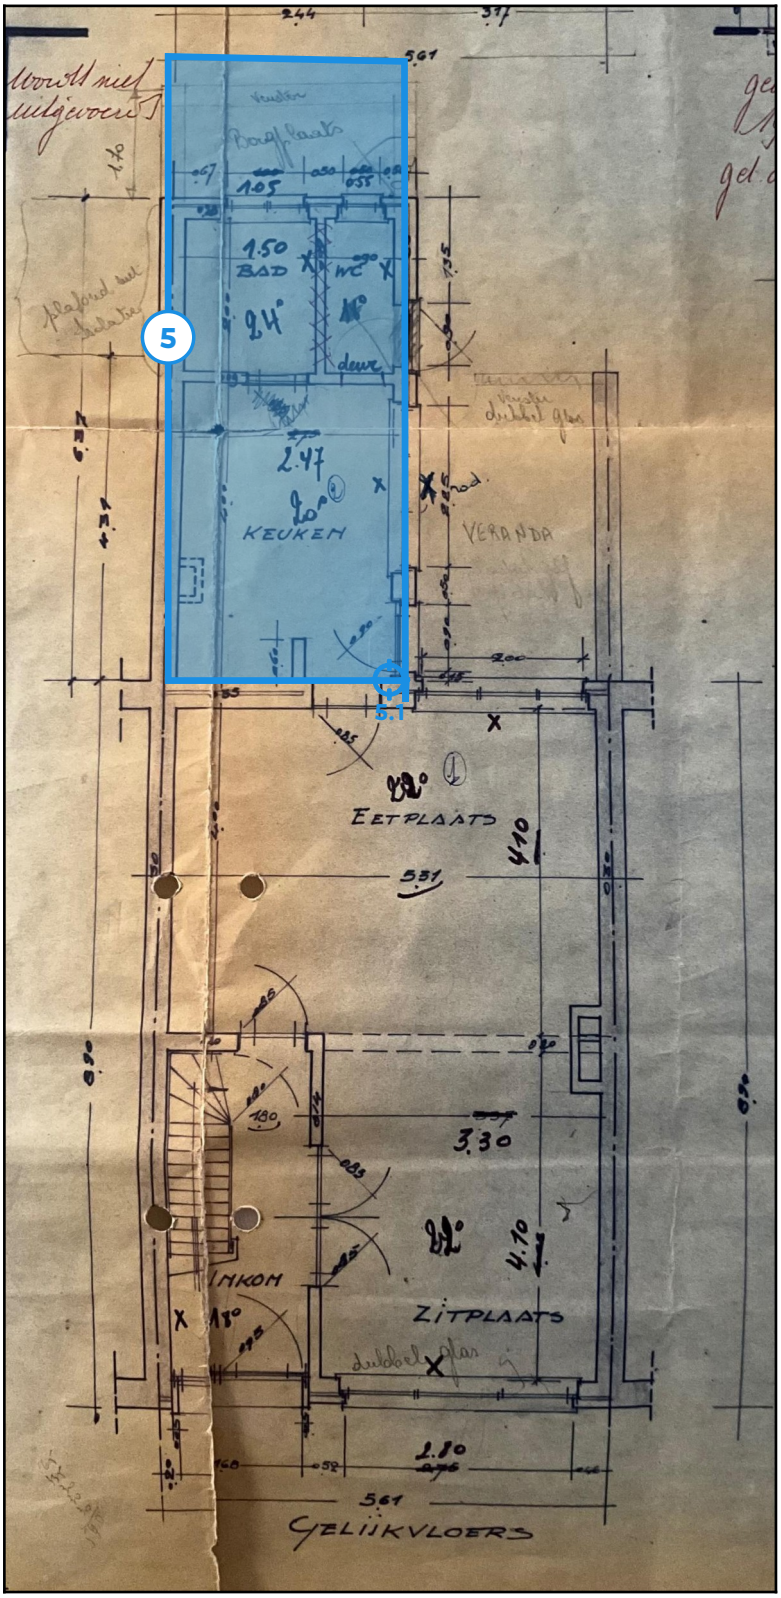
Plan 1.3: Niv +0 varia

5. Roofing plat dak (keuken/badkamer)	Geen asbest	-
5.1 Code: 4	Puntmonster	-

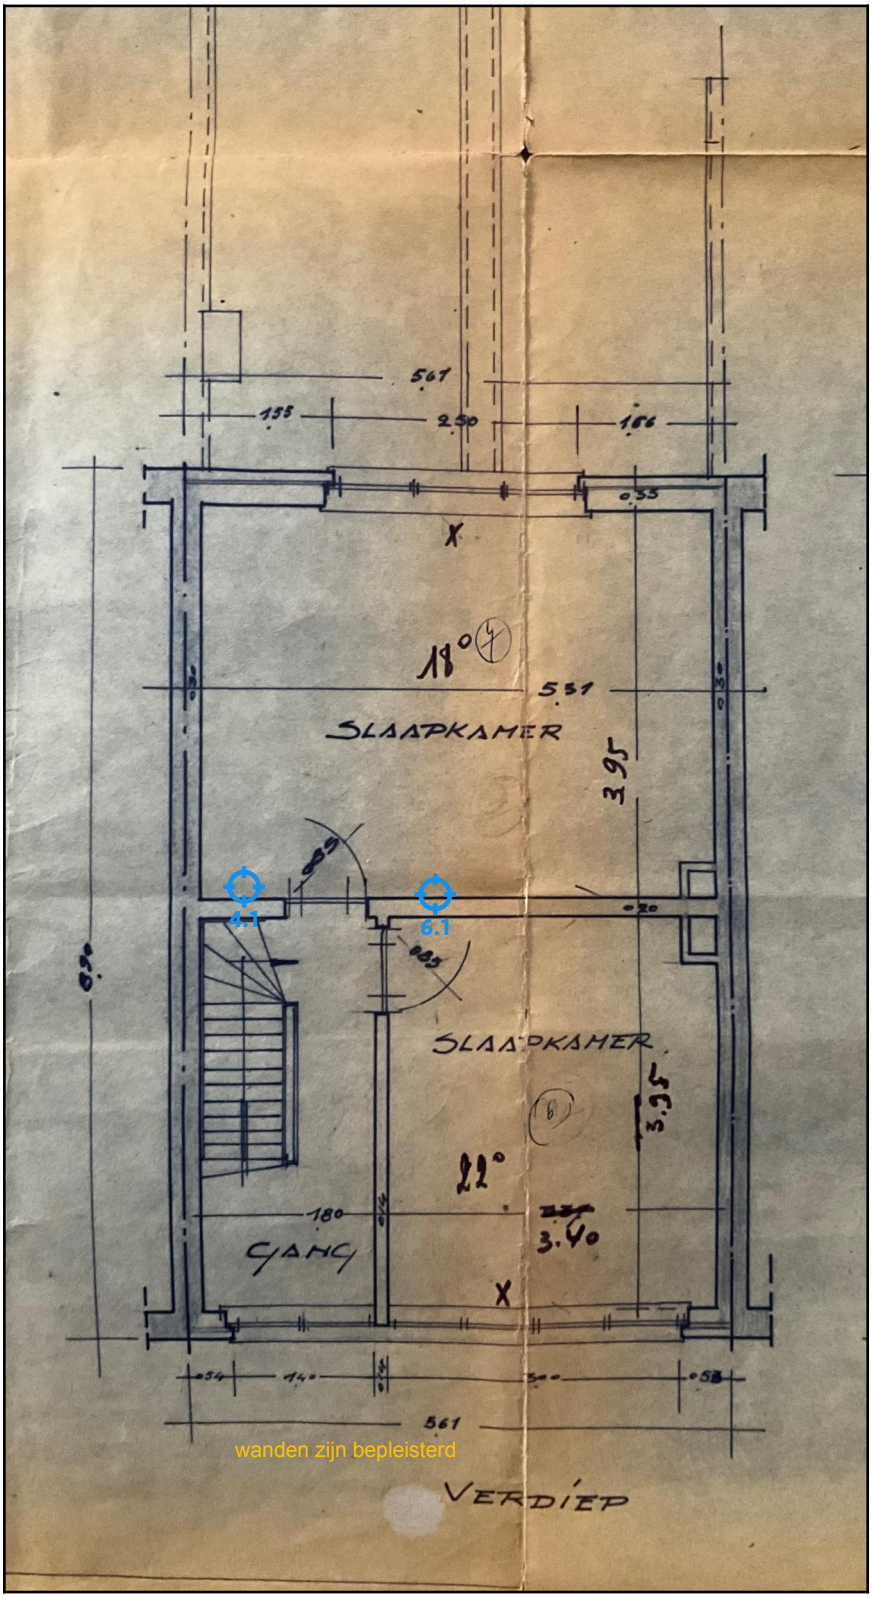
Plan 1.4: Niv +1 wanden

4. Pleisterwerk wanden	Geen asbest	-
4.1 Code: 1	Mengmonster	-
6. Pleisterwerk plafonds	Geen asbest	-
6.1 Code: 2	Mengmonster	-

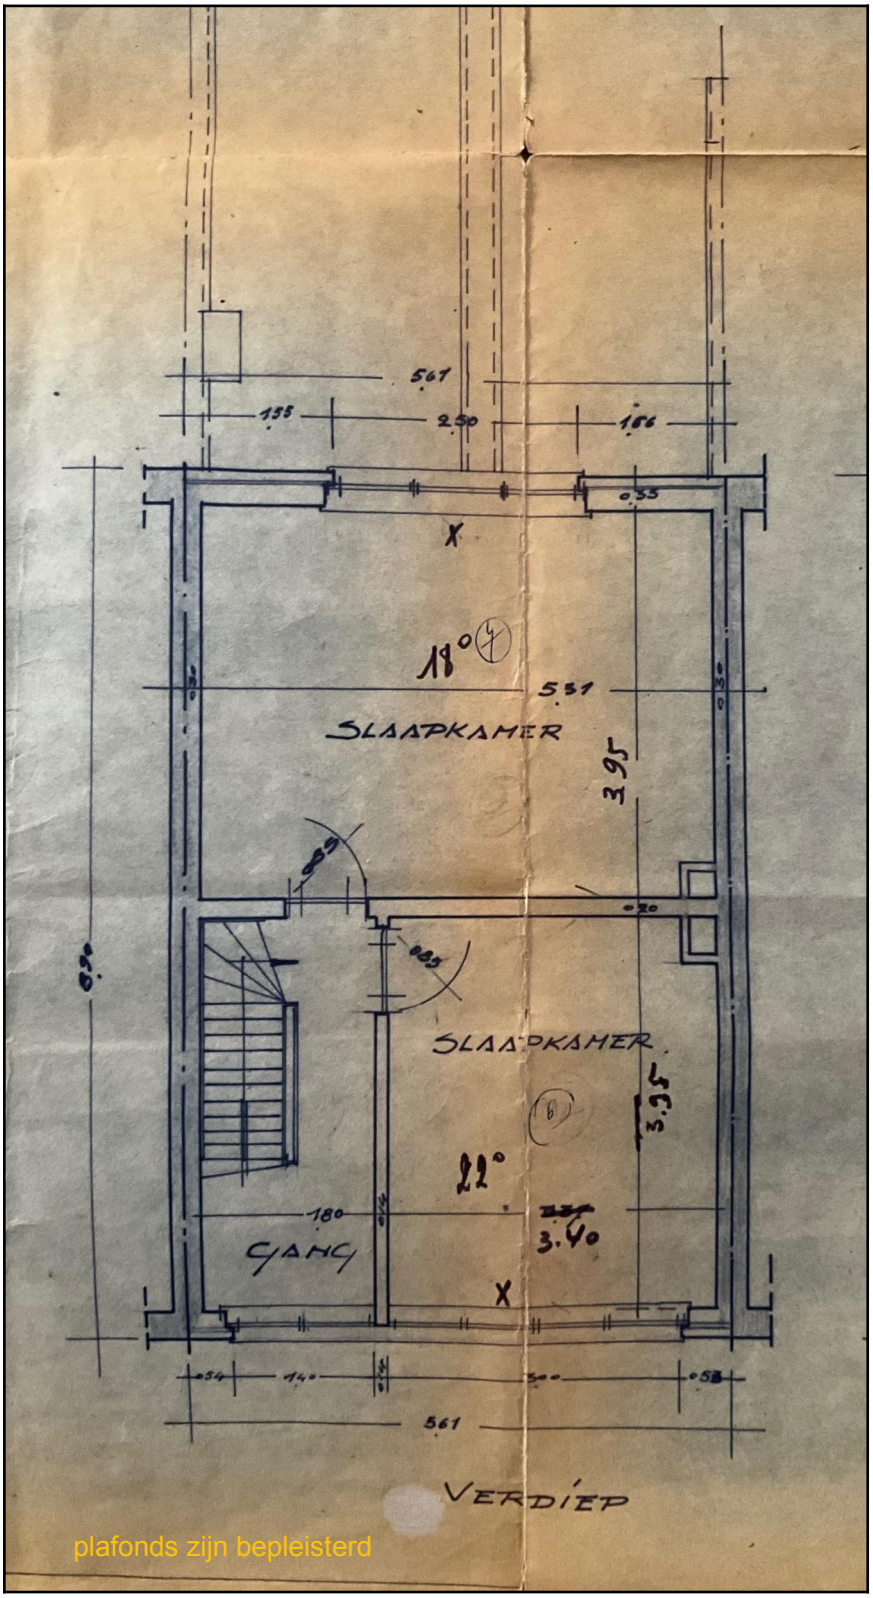
Plan 1.5: Niv +1 plafonds

6. Pleisterwerk plafonds	Geen asbest	-

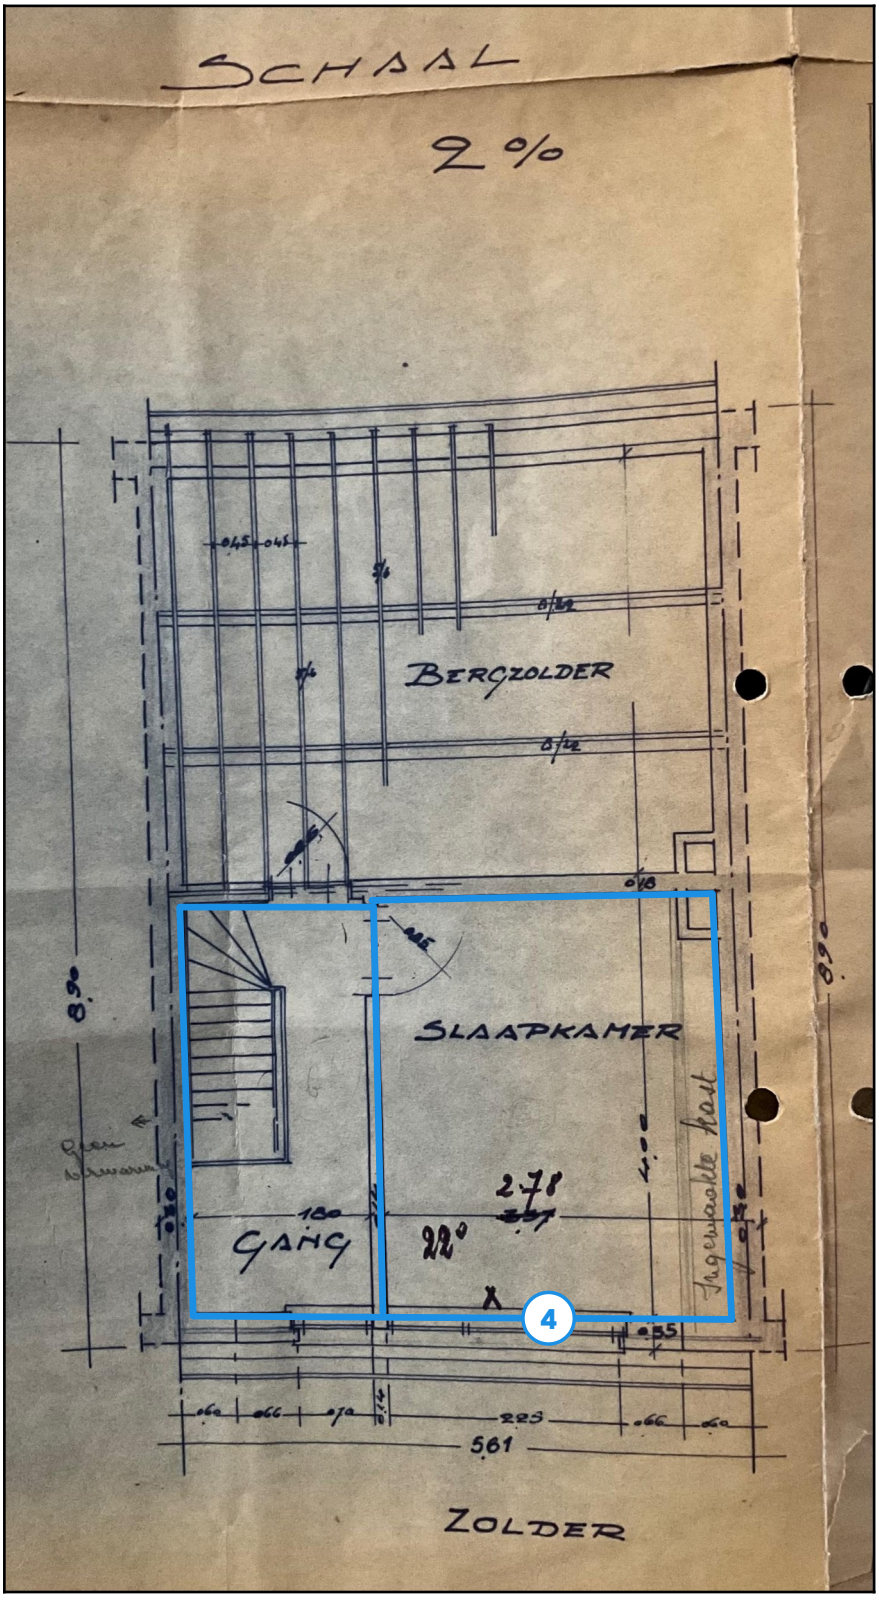
Plan 1.7: Niv +2 wanden

4. Pleisterwerk wanden	Geen asbest	-

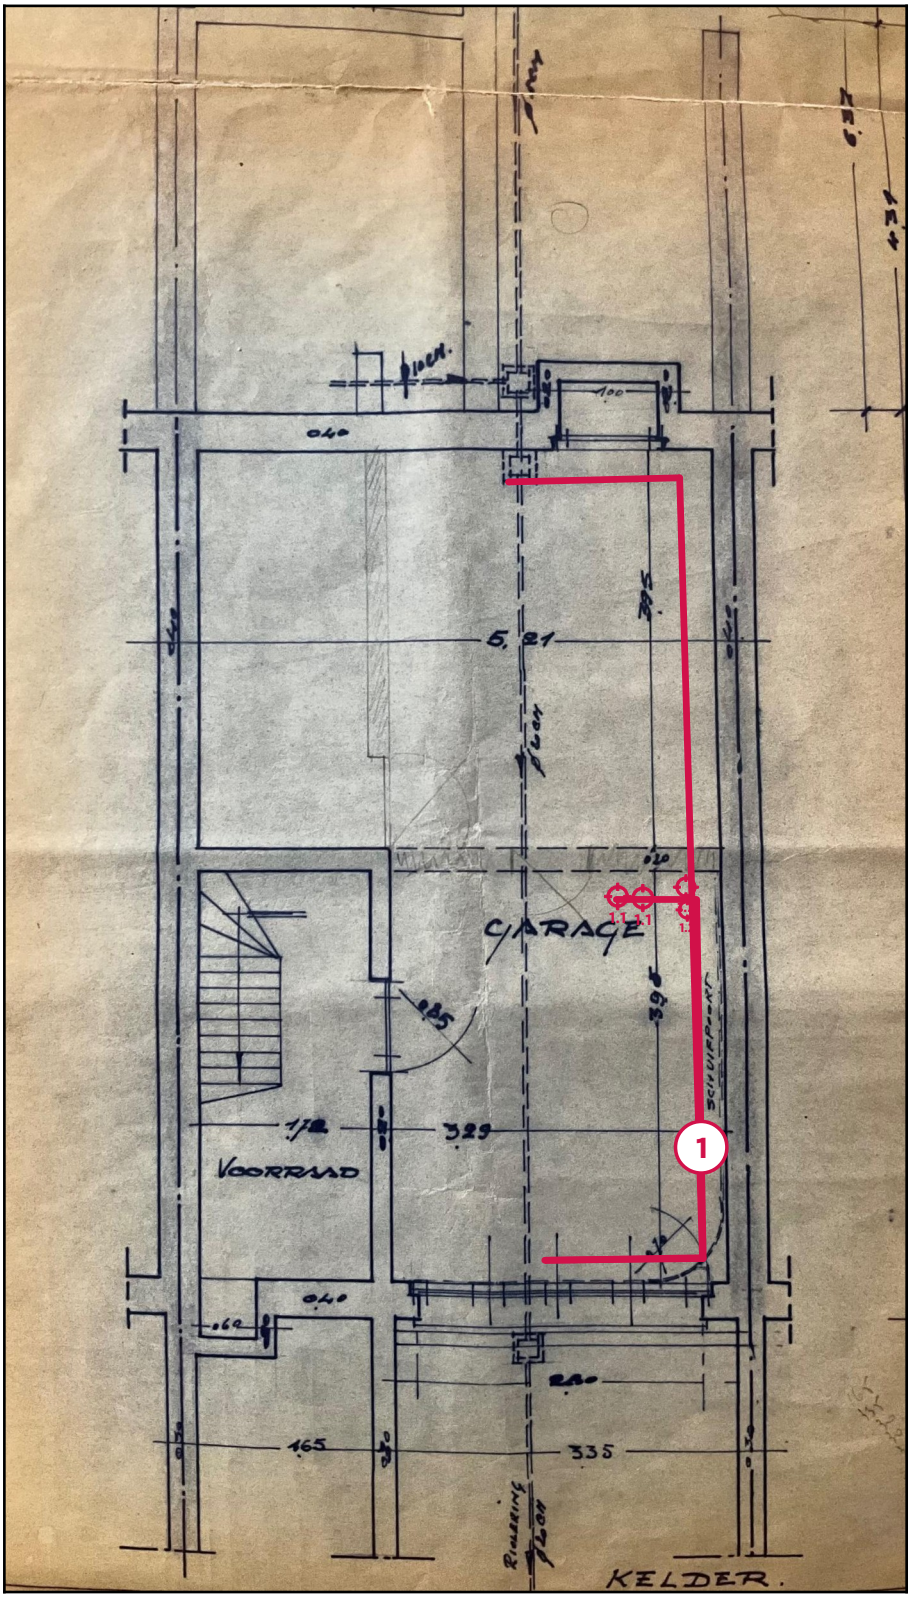
Plan 1.10: Niv -1

1. Leidingisolatie (gips)	Asbestmateriaal	Dringend verwijderen
1.1 Code: 5 rechte stukken	Mengmonster	-
1.2 Code: 6 bochten	Mengmonster	-

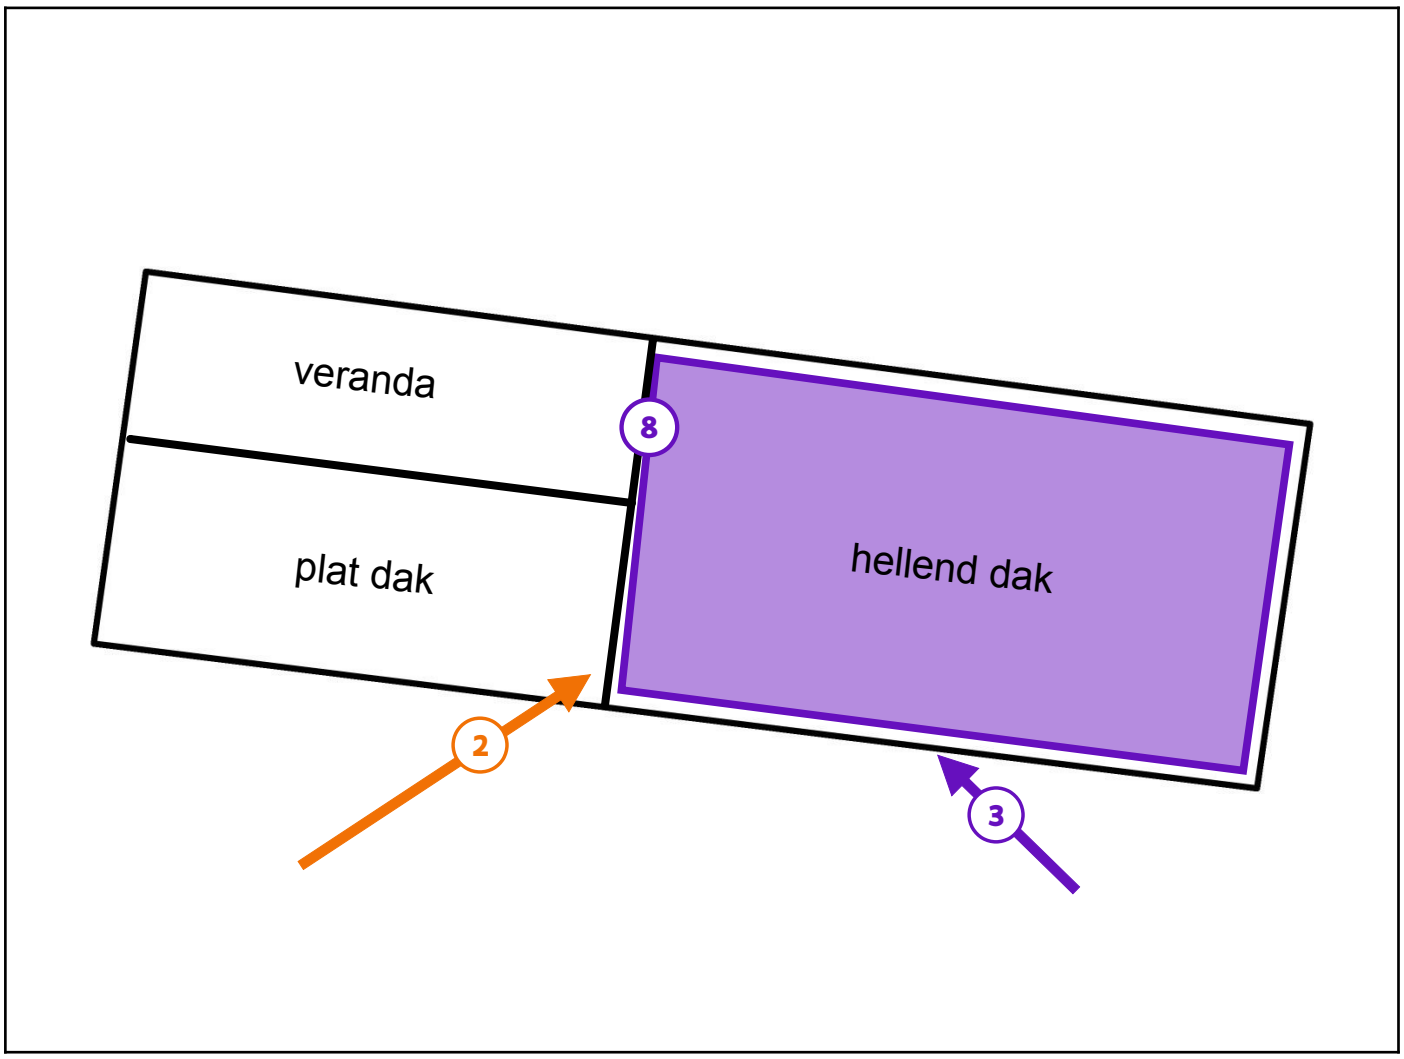
Plan 1.11: Woning dakplan

Beschrijving	Type	Actie
2. Schouw	Asbestmateriaal	Verwijderen
3. Schouw	Beperking	-
8. Dak bestaande uit dakpannen	Overige ruimte of materiaal	-

Reden: Het te onderzoeken materiaal situeert zich hoger dan 3,50 m te rekenen vanaf een veilige ondergrond

Uitleg van de asbestdeskundige: De binnenkant van de schouw is niet waarneembaar. De schouw bevat binnenin mogelijk een asbestcement rookgaskanaal. Laat dit onderzoeken bij eventuele werken.

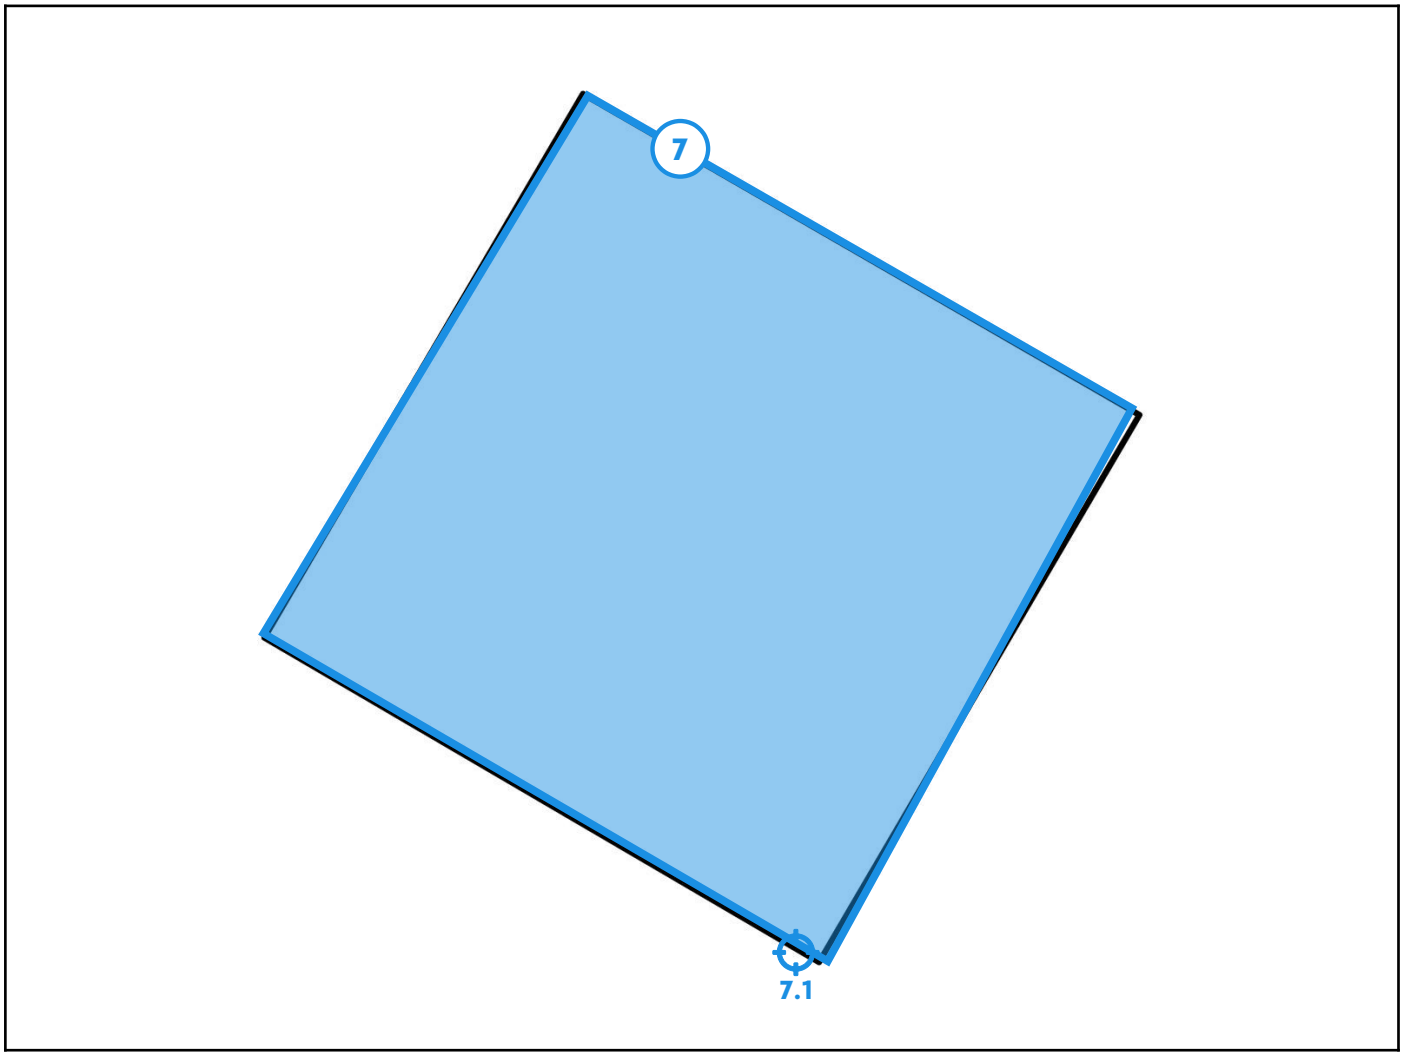
Plan 2.1: Tuinhuis plan

Beschrijving	Type	Actie
7. Roofing (tuinhuis)	Geen asbest	-
7.1 Code: 3	Puntmonster	-

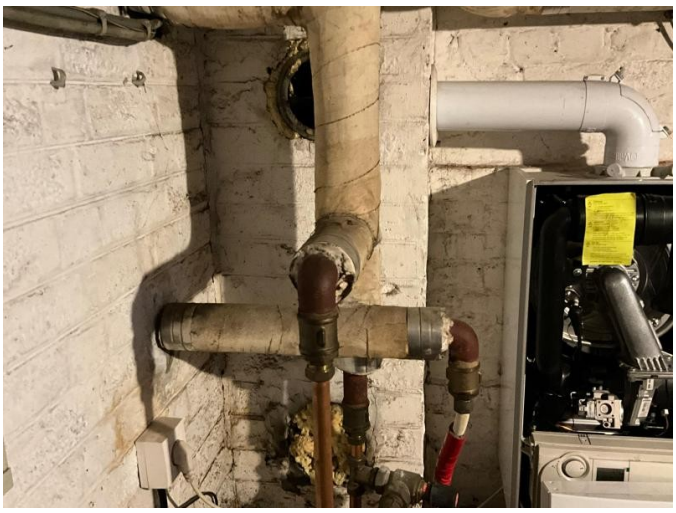
Fiche 1: Leidingisolatie (gips)

Eindbeoordeling materiaalrisico	Hoog materiaalrisico en/of hoge kans op vezelvrijgave

Gebondenheid	Categorie 2: niet-hechtgebonden met matrix
Asbestsoort (vezeltype)	Amfibool aanwezig, uitgezonderd crocidoliet
Asbestconcentratie	Hoog (>= 50%)
Afschermingsgraad van het gehele materiaal	Geheel of deels vrij aan binnenluchtstromen
Toestand van het materiaal	Licht beschadigd, licht verweerd. Intacte calciumsilicaatplaat of materiaal met categorie 3-gebondenheid

#	Type	Referentie	Resultaat
1.1	Mengmonster	5 rechte stukken	Amosiet
1.2	Mengmonster	6 bochten	Amosiet

Dringend verwijderen

- Scherm in afwachting van verwijdering het asbestmateriaal af van luchtstromingen en verstoring: bijvoorbeeld door het te verpakken, te fixeren, af te dekken, signalisatie - afbakening aan te brengen, ...

- Hermetische zone (erkend asbestverwijderaar)
  Deze toepassing kan enkel door een erkende asbestverwijderaar via de methodiek van hermetische zone verwijderd worden omdat verwijdering via de methodiek van eenvoudige handelingen en/of couveusezakmethode niet mogelijk is; en er automatisch een verhoogd risico op vrijgave van asbestvezels (max. concentratie 0,01 vezels/cm - CODEX Art. VI.3-54) ontstaat. (Bron: CODEX - Art. VI.3-61.- par 1.)

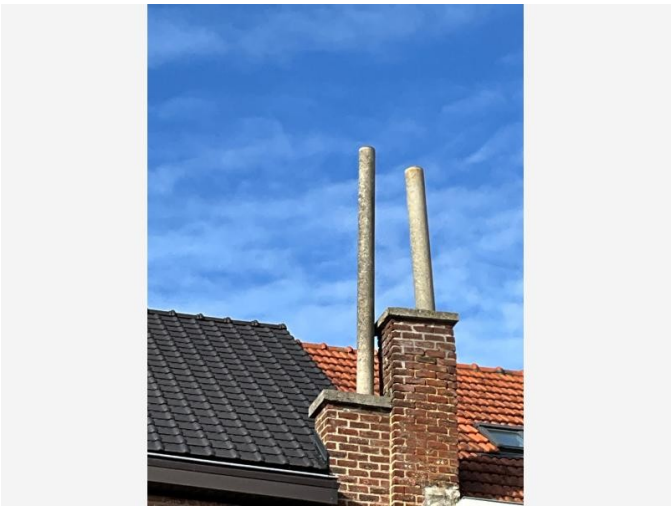
Fiche 2: Schouw

Eindbeoordeling materiaalrisico	Verhoogd materiaalrisico en/of verhoogde kans op vezelvrijgave

Gebondenheid	Categorie 1: hechtgebonden in oorsprong
Asbestsoort (vezeltype)	Crocidoliet aanwezig
Asbestconcentratie	Laag (< 50%)
Afschermingsgraad van het gehele materiaal	Geheel of deels vrij aan de buitenlucht, maar geen contact met binnenlucht
Toestand van het materiaal	Matig beschadigd, matig verweerd

Verwijderen

- Zorg voor een veilig beheer. Vermijd het beschadigen van het asbestmateriaal. Controleer de toestand jaarlijks op wijzigingen.
- Voer bijkomende staalname(s) uit.

- Eenvoudige handelingen: mag via doe-het-zelf of door werknemer(s) met opleidingsattest eenvoudige handelingen
  Deze toepassing kan door een aannemer die over een opleidingsattest eenvoudige handelingen beschikt of door een particulier (doe-het-zelf), verwijderd worden indien er geen verhoogd risico op vrijgave van asbestvezels (max. concentratie 0,01 vezels/cm3 - CODEX Art. VI.3-54) ontstaat en de toepassing voorafgaand wordt gefixeerd/bevochtigd; de individuele elementen zonder machinale werktuigen (boormachine, slijpschijf, hogedrukreiniger,...) en zonder breken of gooien een voor een losgemaakt worden; en ten slotte dubbel en luchtdicht verpakt weggevoerd worden naar een erkend afvalpunt (recyclagepark).

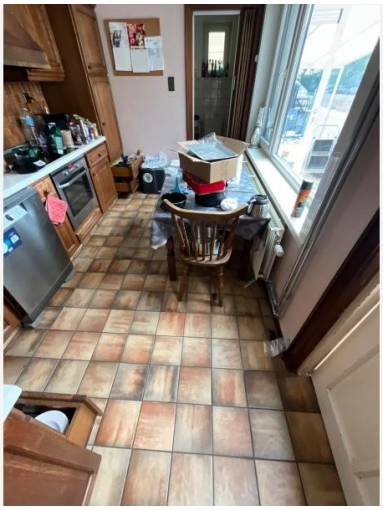
Fiche 4: Pleisterwerk wanden

Geen asbest

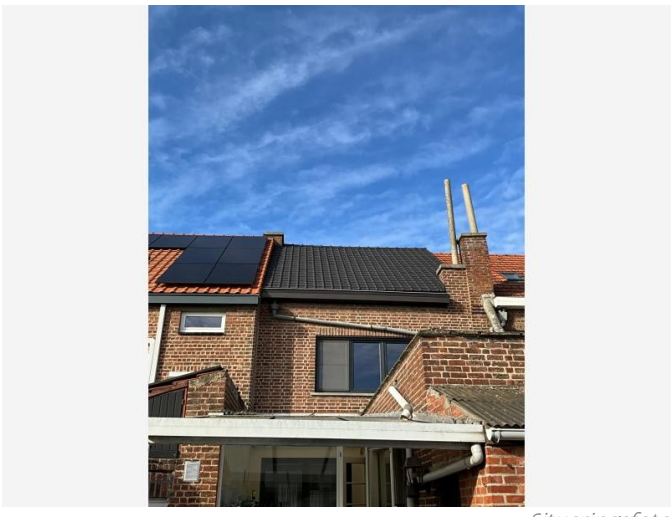
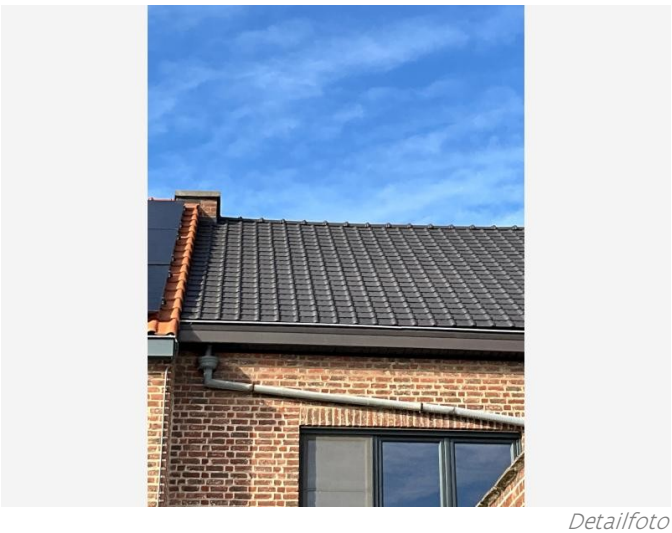
Beschrijving	Notitie	Terug te vinden op plannen
Fiche 8: Dak bestaande uit dakpannen	In 2016 is het plat dak gerenoveerd.	Plan 1.11: Woning dakplan
Fiche 9: CV-ketel (niet verdacht)	De CV-ketel (dichtingen, isolerend materiaal) is niet asbestverdacht.	-
Fiche 10: Rookgaskanaal (niet verdacht)	Het rookgaskanaal is niet-asbestverdacht.	-
Fiche 11: Mastiek (niet verdacht)	Er is geen asbestverdachte mastiek aanwezig.	-
