Asbestinventarisattest

Kersenlaan 12, 3630 Maasmechelen

Attestnummer : **20261019-000122.000**
Uitgegeven op : **19.10.2026**
Geldig tot : **19.10.2036**

Niet-asbestveilig

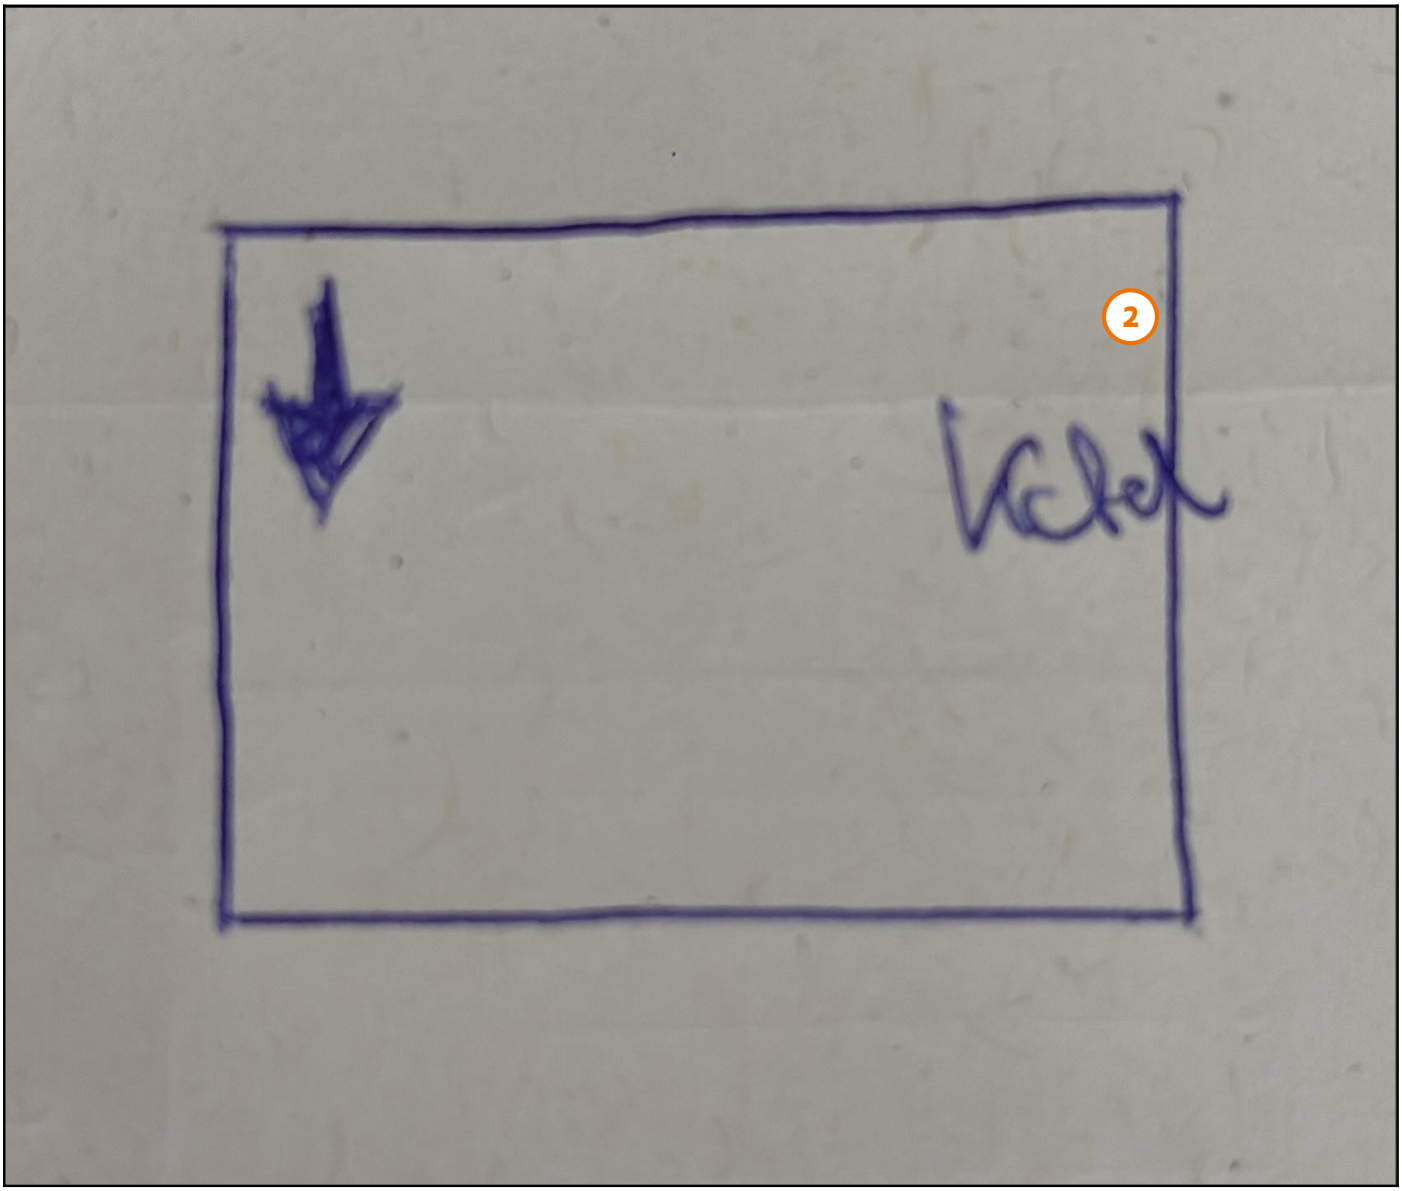
Plan 1.1: Kelder plan

Beschrijving	Type	Actie
2. Afvoerbuis in asbest cement kelder	Asbestmateriaal	Verwijderen

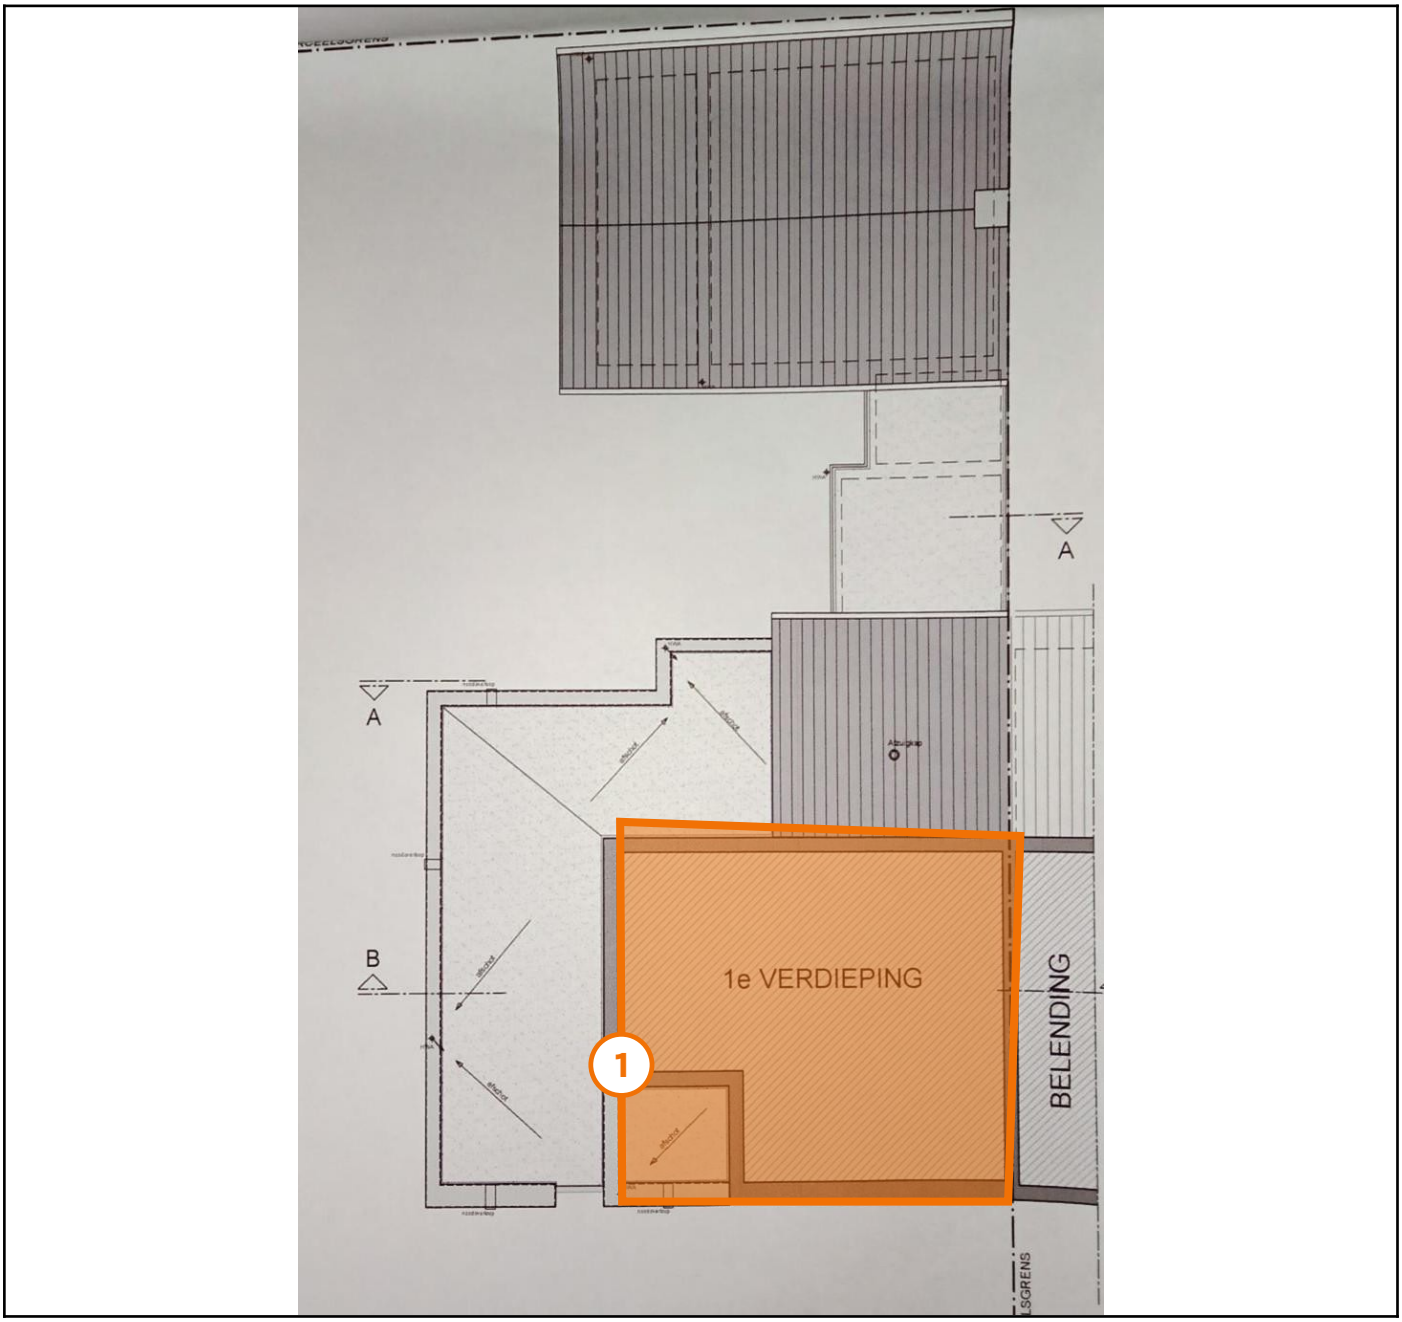
Plan 1.5: Dak plan

Beschrijving	Type	Actie
1. Onderdakplaat	Asbestmateriaal	Verwijderen

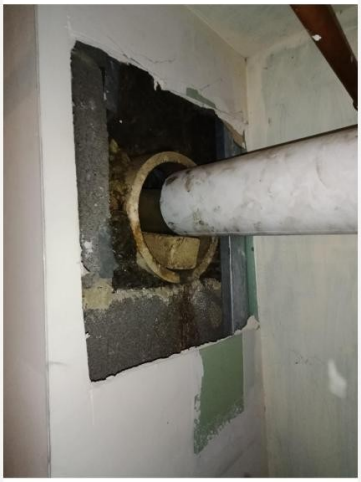
Fiche 2: Afvoerbuis in asbest cement kelder

Eindbeoordeling materiaalrisico	Verhoogd materiaalrisico en/of verhoogde kans op vezelvrijgave

Beschrijving	Afvoerbuis in asbest cement kelder
Omgeving	Binnen
Primaire drager	Sanitaire infrastructuur en uitrusting (toe- en afvoer)
Asbestmateriaal	Buis, koker, leiding, pijp, doorvoer
Bindmiddel van asbestmateriaal	Cement
Gebondenheid op basis van bindmiddel	Hecht
Hoeveelheid (lengte - omtrek - dikte - aantal)	• 0,10 m - 14,00 cm - 1,00 cm - 1 stuk
Totaal volume	< 0,001 m^3
Eenvoudig bereikbaar	Ja
Bevestigingswijze	• Geklemd
Identificatiemethode	De asbestdeskundige beoordeelt het materiaal als asbestverdacht en dus asbesthoudend, en dit zonder monstername. Motivatie: De opdrachtgever weigert om het materiaal te laten bemonsteren.
Destructieve handeling voor identificatie	Nee
Opmerking	De opgegeven volumes zijn slechts schattingen en mogen niet worden gebruikt als maatstaf voor heffingen.

- Verwijder dit asbestmateriaal zo snel mogelijk. Volg de toestand goed op.
- Voer bijkomende staalname(s) uit.

- Eenvoudige handelingen: mag via doe-het-zelf of door werknemer(s) met opleidingsattest eenvoudige handelingen
  De toepassing dient verwijderd te worden volgens de geldende veiligheidsvoorschriften. Hierbij is het belangrijk dat:

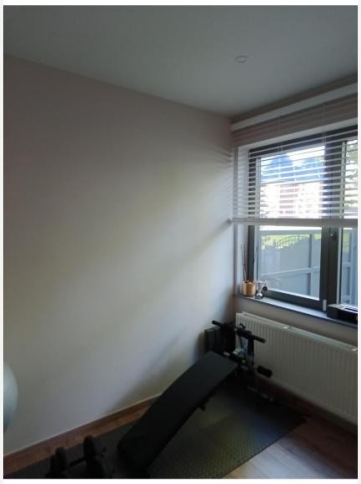
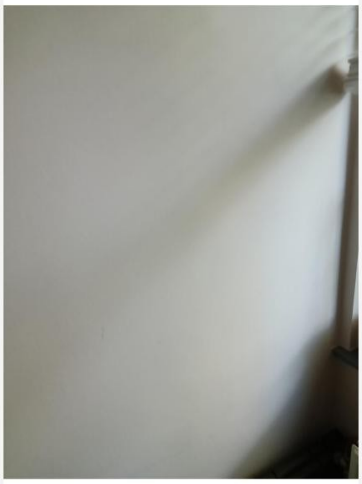
Fiche 4: Pleisterwerk muren

Geen asbest

#	Type	Referentie	Resultaat
4.1	Mengmonster	6020569300	Geen asbest

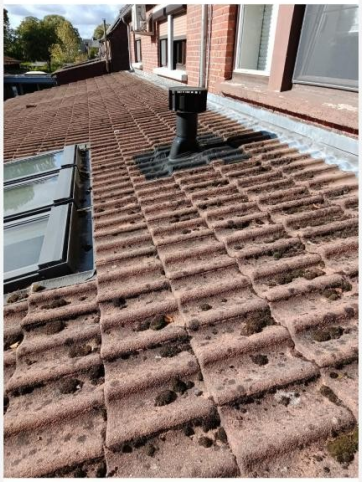
Beschrijving	Notitie	Terug te vinden op plannen
Fiche 10: Geen onderdak aanwezig	-	Plan 1.6: Dak plan
Fiche 11: Liftinfrastructuur (niet aanwezig)	Er is geen liftinfrastructuur aanwezig op de inspectielocatie.	-
Fiche 12: Leidingisolatie (niet aanwezig)	-	-
