Asbestinventarisattest

Pieter Daensstraat 23/4, 9300 Aalst

Attestnummer : **20260928-000135.000**
Uitgegeven op : **28.09.2026**
Geldig tot : **28.09.2036**

Asbestveilig (maar niet asbestvrij)

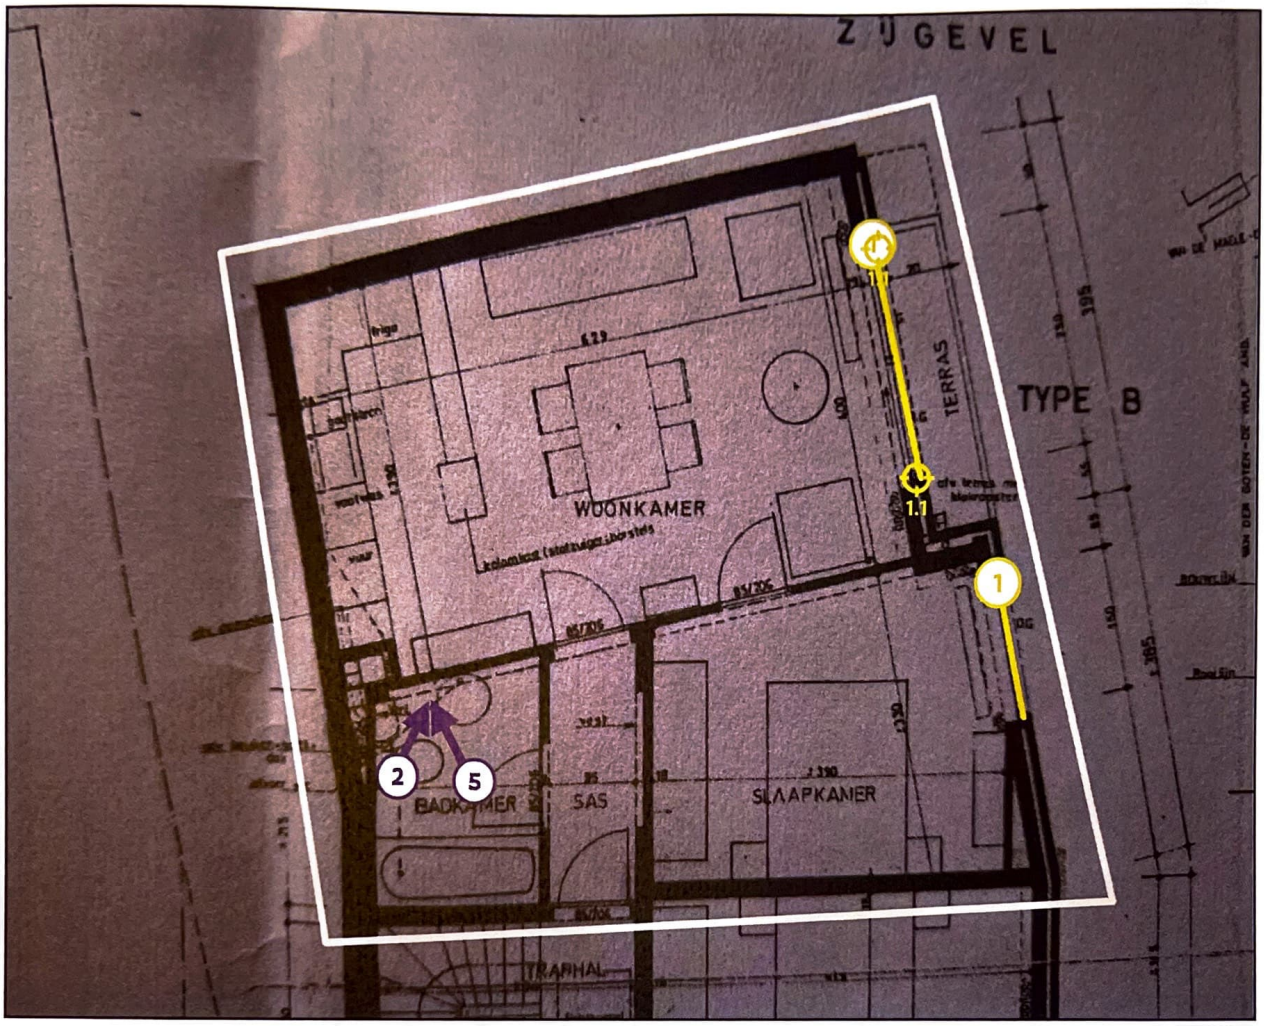
Plan 1.1: Appartement

Beschrijving	Type	Actie
1. Mastiek (asbestverdacht)	Asbestmateriaal	Zorgvuldig beheren
1.1 Code: MM03	Mengmonster	-
2. Schoorsteen rookgaskanaal - beoordeling	Beperking	-
5. CV-brander (niet verdacht)	Overige ruimte of materiaal	-

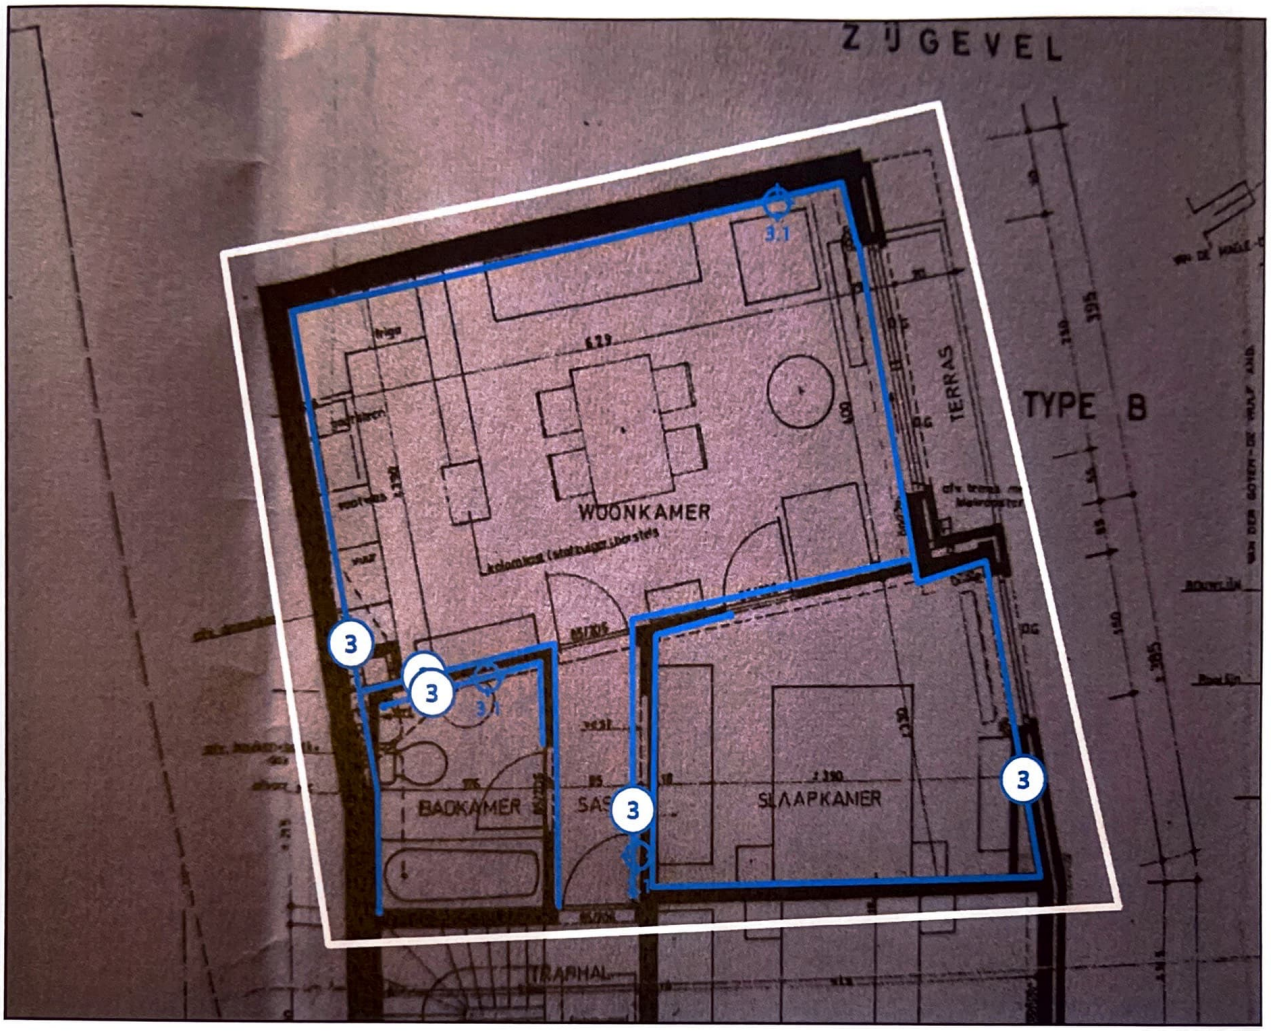
Plan 1.2: Appartement Pleisterwerk Wanden

Beschrijving	Type	Actie
3. Pleisterwerk wanden	Geen asbest	-
3.1 Code: MM02	Mengmonster	-

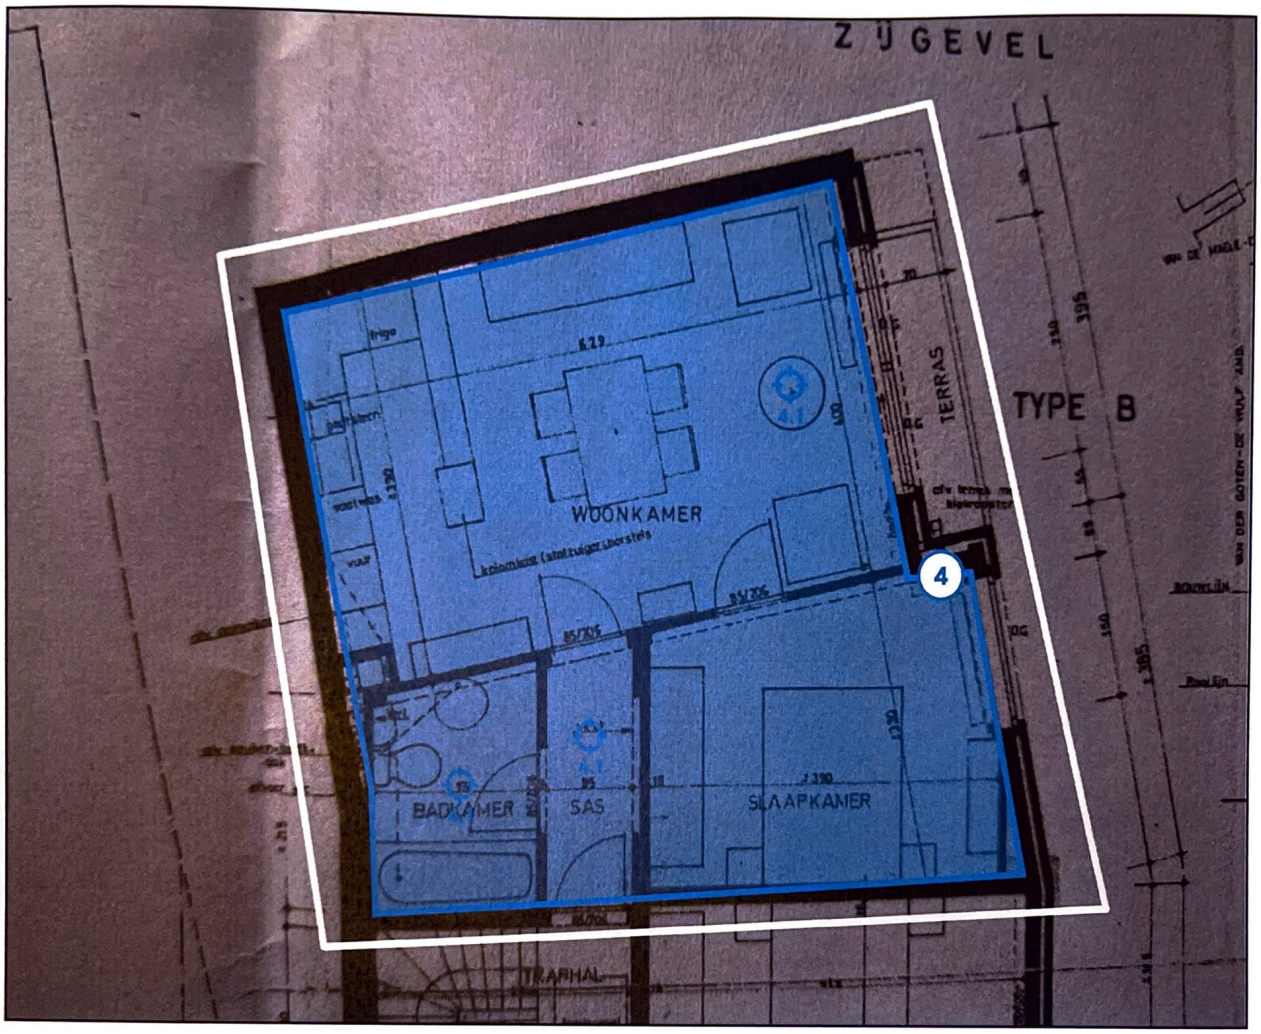
Plan 1.3: Appartement Pleisterwerk Plafond

Beschrijving	Type	Actie
4. Pleisterwerk plafonds	Geen asbest	-
4.1 Code: MM01	Mengmonster	-

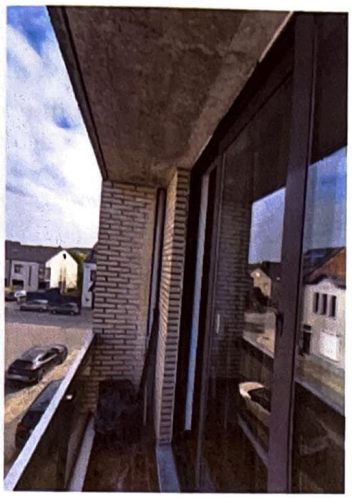
Fiche 1: Mastiek (asbestverdacht)

Asbestmateriaal

Het asbestmateriaal valt onder de mijlpaal van 2040.

Eindbeoordeling materiaalrisico	Laag materiaalrisico en/of verlaagde kans op vezelvrijgave

Gebondenheid	Categorie 1: hechtgebonden in oorsprong
Asbestsoort (vezeltype)	Alleen chrysotiel aanwezig
Asbestconcentratie	Laag (< 50%)
Afschermingsgraad van het gehele materiaal	Geheel of deels vrij aan de buitenlucht, maar geen contact met binnenlucht
Toestand van het materiaal	Licht beschadigd, licht verweerd. Intacte calciumsilicaatplaat of materiaal met categorie 3-gebondenheid

#	Type	Referentie	Resultaat
1.1	Mengmonster	MM03	Chrysotiel

- Zorg voor een veilig beheer. Vermijd het beschadigen van het asbestmateriaal. Controleer de toestand jaarlijks op wijzigingen.

- Eenvoudige handelingen: mag via doe-het-zelf of door werknemer(s) met opleidingsattest eenvoudige handelingen
  Deze toepassing mag door een aannemer die over een opleidingsattest eenvoudige handelingen beschikt of door een particulier (doe-het-zelver), verwijderd worden indien er geen verhoogd risico op vrijgave van asbestvezels (max. concentratie 0,01 vezels/cm3 - CODEX Art. VI.3-54) ontstaat en de toepassing voorafgaand wordt gefixeerd/bevochtigd. De individuele elementen moeten zonder machinale werktuigen (boormachine, slijpschijf, hogedrukreiniger,â ¦) en zonder breken of gooien een voor een losgemaakt worden en dubbel en luchtdicht verpakt afgevoerd worden naar een erkend afvalpunt (recyclagepark). Daar moeten ze voorzichtig in de container voor asbestafval worden gelegd. Op het recyclagepark worden uitsluitend hechtgebonden asbestmaterialen aanvaard. Niet-hechtgebonden asbestmaterialen kunnen enkel bij een erkend asbestverwijderaar of asbestafvalverwerker worden aangeboden.

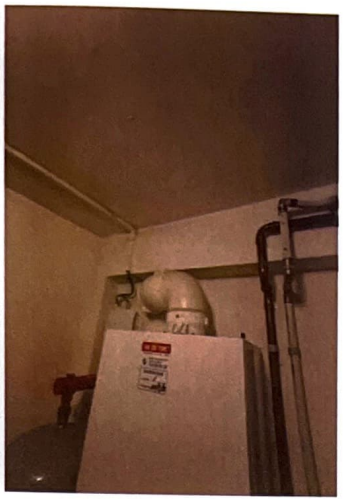
Fiche 2: Schoorsteen rookgaskanaal - beoordeling

Tijdelijke beperking

Reden: Het te onderzoeken materiaal situeert zich hoger dan 3,50 m te rekenen vanaf een veilige ondergrond

Uitleg van de asbestdeskundige: Het rookgaskanaal is niet beoordeeld. Aan de binnenzijde is de kachel aangesloten. Aan de buitenzijde is het hoger dan 3,5 meter om de schoorsteen te inspecteren. Het is niet zichtbaar of er een asbestverdacht rookgaskanaal aanwezig is in de schoorsteen. Conform ons inspectieprotocol mogen wij een beperking inroepen voor hoogtes hoger dan 3,5 m. Indien men dit wil laten onderzoeken, dient er een nieuwe afspraak gemaakt te worden en moet er een hoogtewerker voorzien worden, evenals iemand die bevoegd is om deze te bedienen en eventueel een technieker die de al dan niet aanwezige schouwhoed kan afnemen en weer terugplaatsen.

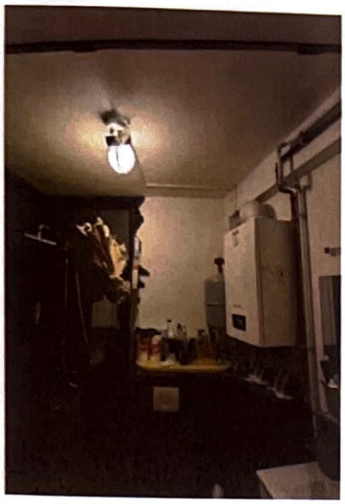
Fiche 4: Pleisterwerk plafonds

Geen asbest

#	Type	Referentie	Resultaat
4.1	Mengmonster	MM01	Geen asbest

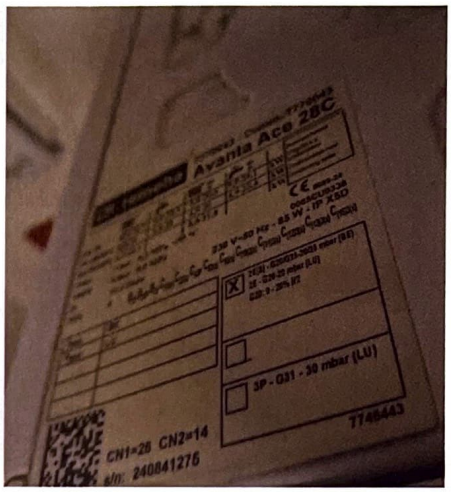
Beschrijving	Notitie	Terug te vinden op plannen
Fiche 5: CV-brander (niet verdacht)	De CV-brander bevat geen asbestverdachte materialen.	Plan 1.1: Appartement
