Asbestinventarisattest

Pieter Daensstraat 23, 9300 Aalst
Gemeenschappelijke delen

Attestnummer : **20251102-000085.000**
Uitgegeven op : **02.11.2025**
Geldig tot : **02.11.2035**

Asbestveilig (maar niet asbestvrij)

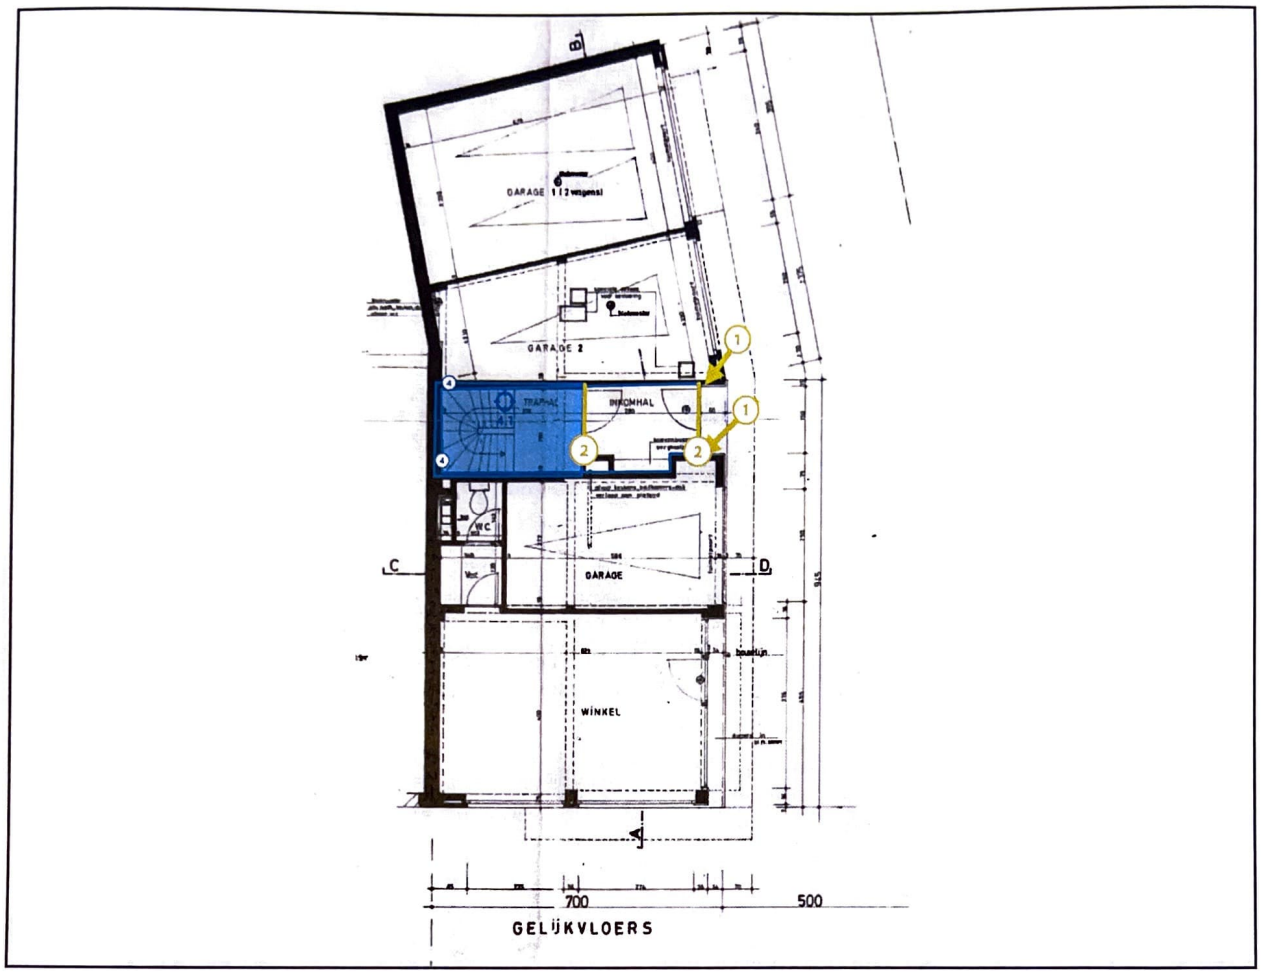
Plan 1.1: Gelijkvloers

Beschrijving	Type	Actie
1. Mastiek voordeur (profiel-buitenmuur)	Asbestmateriaal	Zorgvuldig beheren
2. Mastiek voordeur 2x (glas-profiel)	Asbestmateriaal	Zorgvuldig beheren
4. Pleisterwerk traphal	Geen asbest	-
4.1 Code: 001	Mengmonster	-

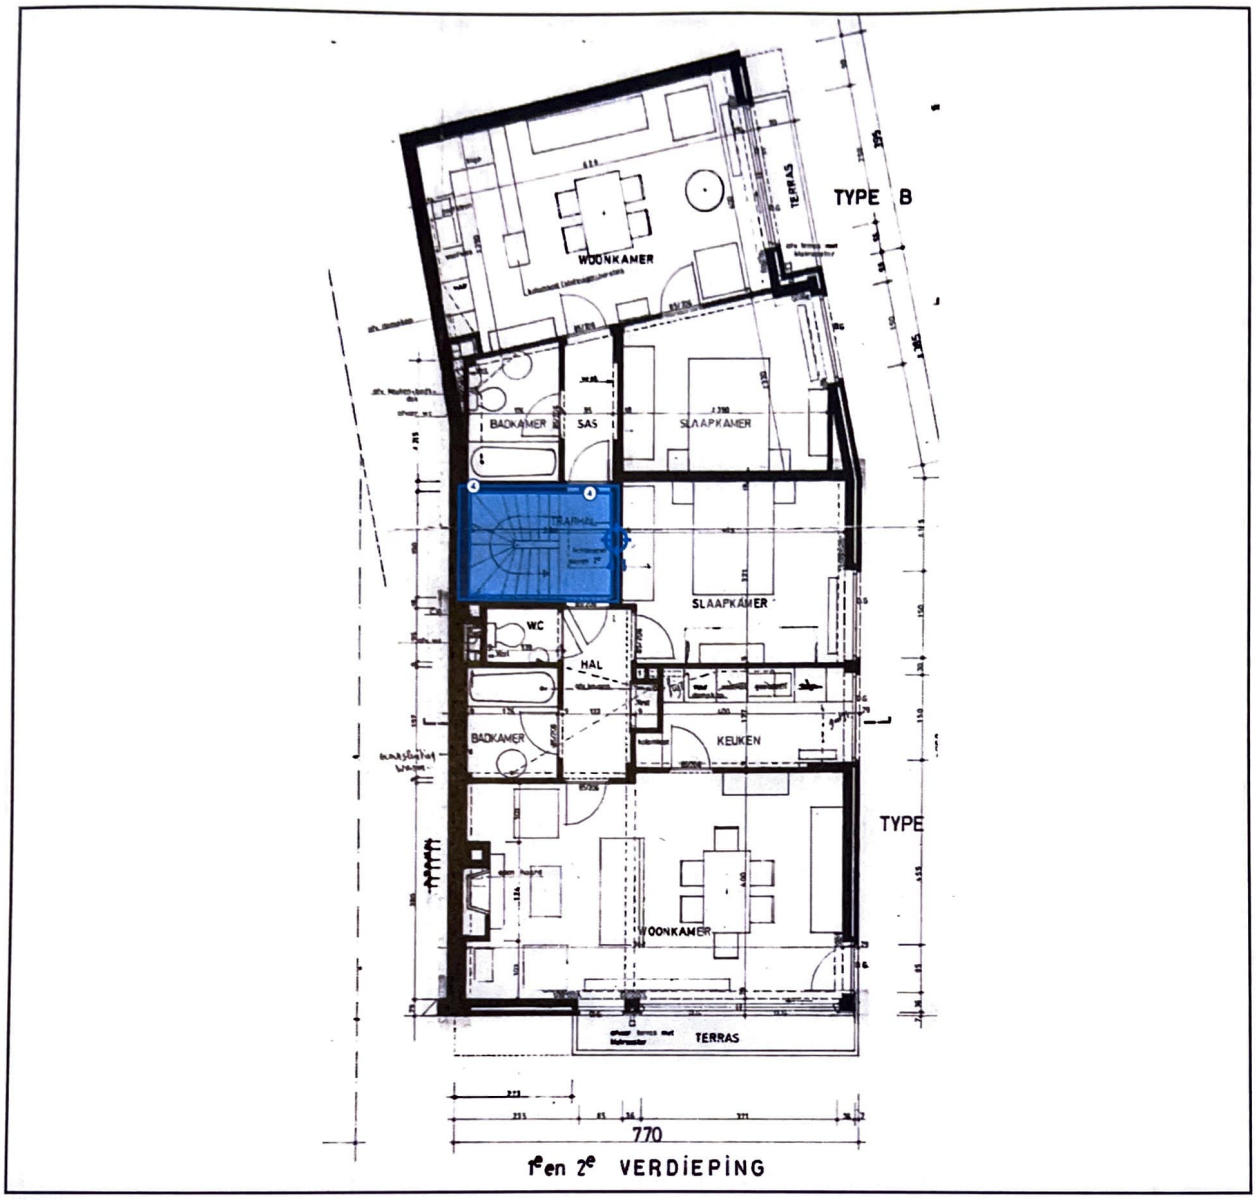
Plan 1.2: Verdieping +1

Beschrijving	Type	Actie
4. Pleisterwerk traphal	Geen asbest	-
4.1 Code: 001	Mengmonster	-

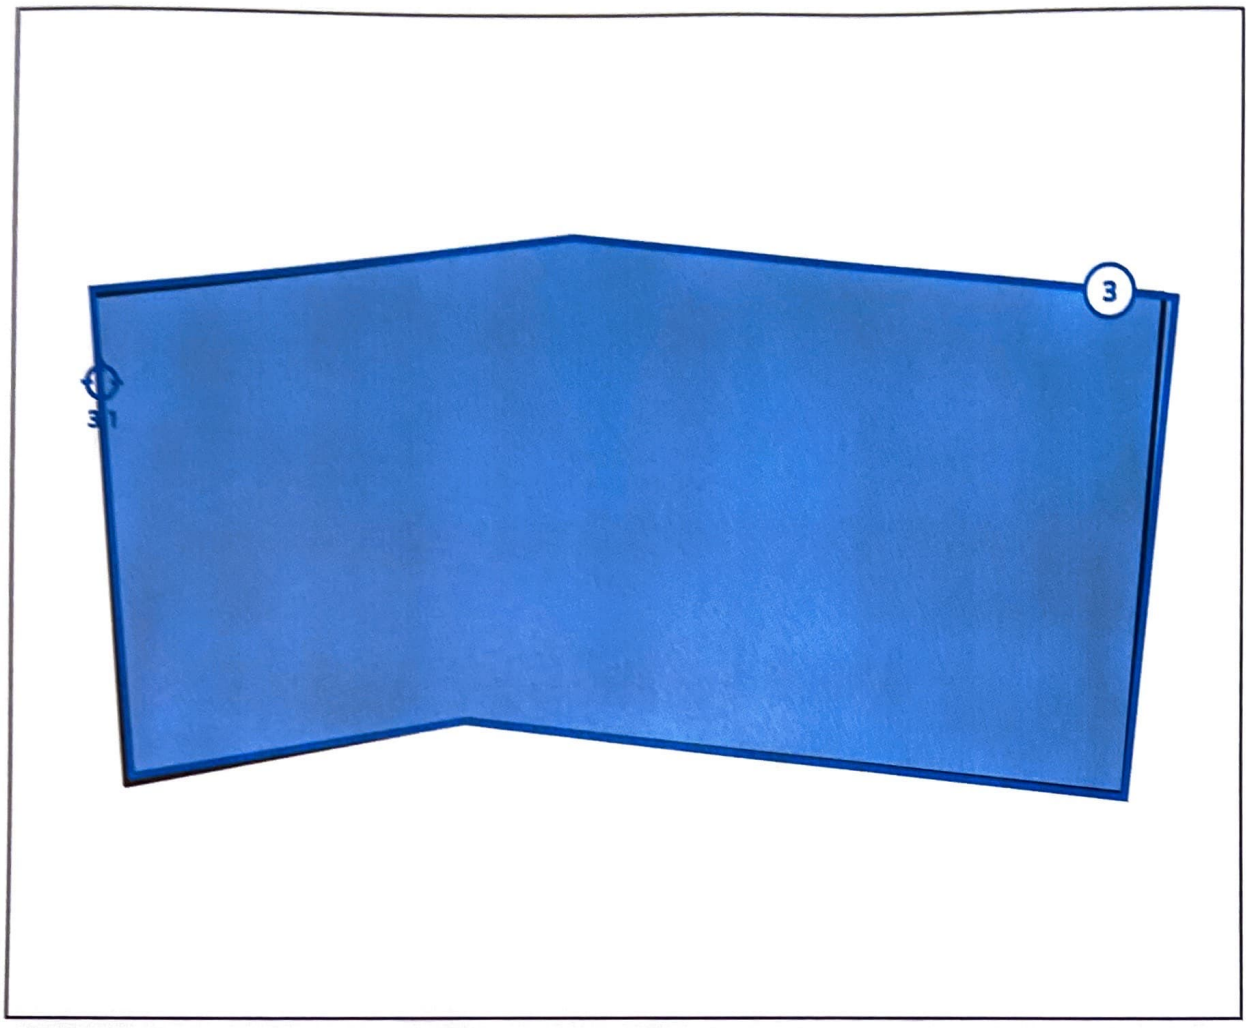
Plan 1.4: Bovenaanzicht dak

Beschrijving	Type	Actie
3. Roofing	Geen asbest	-
3.1 Code: 002	Puntmonster	-

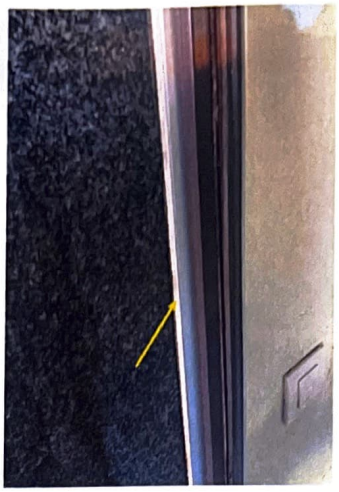
Fiche 1: Mastiek voordeur (profiel-buitenmuur)

Asbestmateriaal

Omdat staalname enkel kan gebeuren door de mastiek open te snijden, wat onnodige schade zou veroorzaken, werd er geen staalname uitgevoerd.

Eindbeoordeling materiaalrisico	Laag materiaalrisico en/of verlaagde kans op vezelvrijgave

Gebondenheid	Categorie 1: hechtgebonden in oorsprong
Asbestsoort (vezeltype)	Crocidoliet aanwezig
Asbestconcentratie	Laag (< 50%)
Afschermingsgraad van het gehele materiaal	Geheel of deels vrij aan de buitenlucht
Toestand van het materiaal	Licht beschadigd, licht verweerd. Intact calciumsilicaatmateriaal of categorie III 'gebondenheid'

Beschrijving	Mastiek voordeur (profiel-buitenmuur)
Omgeving	Binnen
Primaire drager	Wandopening verticaal (raam, deur, ...)
Asbestmateriaal	In-situ afwerkingslagen - Pasta, stopverf, voegsel, stopsel, vulsel, mastiek, kitten, ...
Bindmiddel van asbestmateriaal	Kitten, mastiek, pasta
Gebondenheid op basis van bindmiddel	Hecht
Hoeveelheid (gewicht - aantal)	• 0,20 kg - 1 stuk
Totaal gewicht	0,20 kg
Eenvoudig bereikbaar	Ja
Bevestigingswijze	• Verlijmd, ingegoten, versmeerd
Identificatiemethode	Vaststelling zonder monstername
Destructieve handeling voor identificatie	Nee
Opmerking	Mastiek tussen muur & profiel (buitenzijde) De hoeveelheid is een zo nauwkeurig mogelijke opmeting. Hieraan kunnen evenwel geen rechten worden ontleend.

- Zorg voor een veilig beheer. Vermijd het beschadigen van het asbestmateriaal. Controleer de toestand jaarlijks op wijzigingen.
- Voer bijkomende staalname(s) uit.

- Eenvoudige handelingen: mag via doe-het-zelf of door werknemer(s) met opleidingsattest eenvoudige handelingen
  Deze toepassing kan door een aannemer die over een opleidingsattest eenvoudige handelingen beschikt of door een particulier (doe-het-zelf), verwijderd worden indien er geen verhoogd risico op vrijgave van asbestvezels (max. concentratie 0,01 vezels/cm3 - CODEX Art. VI.3-54) ontstaat en de toepassing voorafgaand wordt gefixeerd/bevochtigd; de individuele elementen zonder machinale werktuigen (boormachine, slijpschijf, hogedrukreiniger,...) en zonder breken of gooien een voor een losgemaakt worden; en ten slotte dubbel en luchtdicht verpakt weggevoerd worden naar een erkend afvalpunt (recyclagepark).

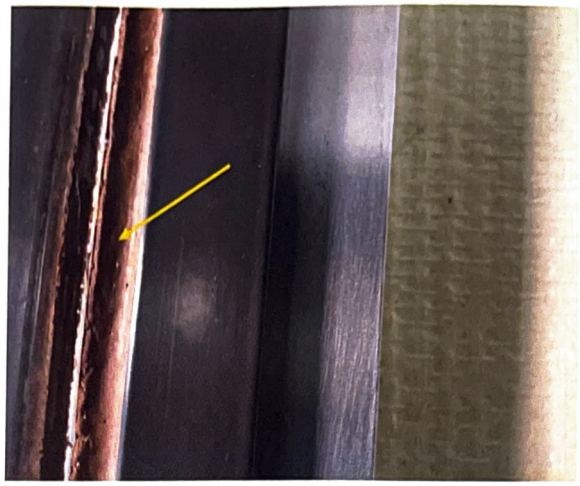
Fiche 2: Mastiek voordeur 2x (glas-profiel)

Asbestmateriaal

Omdat staalname enkel kan gebeuren door de mastiek open te snijden, wat onnodige schade zou veroorzaken, werd er geen staalname uitgevoerd.

Eindbeoordeling materiaalrisico	Laag materiaalrisico en/of verlaagde kans op vezelvrijgave

Gebondenheid	Categorie 1: hechtgebonden in oorsprong
Asbestsoort (vezeltype)	Crocidoliet aanwezig
Asbestconcentratie	Laag (< 50%)
Afschermingsgraad van het gehele materiaal	Geheel of deels (ook) vrij aan de binnenlucht
Toestand van het materiaal	Onbeschadigd, niet verweerd

Beschrijving	Mastiek voordeur 2x (glas-profiel)
Omgeving	Binnen
Primaire drager	Wandopening verticaal (raam, deur, ...)
Asbestmateriaal	In-situ afwerkingslagen - Pasta, stopverf, voegsel, stopsel, vulsel, mastiek, kitten, ...
Bindmiddel van asbestmateriaal	Kitten, mastiek, pasta
Gebondenheid op basis van bindmiddel	Hecht
Hoeveelheid (gewicht - aantal)	• 1,00 kg - 1 stuk
Totaal gewicht	1,00 kg
Eenvoudig bereikbaar	Ja
Bevestigingswijze	• Verlijmd, ingegoten, versmeerd
Identificatiemethode	Vaststelling zonder monstername
Destructieve handeling voor identificatie	Nee
Opmerking	Mastiek tussen glas & profiel (binnen- & buitenzijde) Omdat staalname enkel kan gebeuren door de mastiek open te snijden, wat onnodige schade zou veroorzaken, werd er geen staalname uitgevoerd. Bij toekomstige verwijdering of vernieuwing van de voegen wordt aangeraden een bijkomende staalname uit te voeren om de aanwezigheid van asbest te bevestigen. De hoeveelheid is een zo nauwkeurig mogelijke opmeting. Hieraan kunnen evenwel geen rechten worden ontleend.

- Zorg voor een veilig beheer. Vermijd het beschadigen van het asbestmateriaal. Controleer de toestand jaarlijks op wijzigingen.
- Voer bijkomende staalname(s) uit.

- Eenvoudige handelingen: mag via doe-het-zelf of door werknemer(s) met opleidingsattest eenvoudige handelingen
  Deze toepassing kan door een aannemer die over een opleidingsattest eenvoudige handelingen beschikt of door een particulier (doe-het-zelf), verwijderd worden indien er geen verhoogd risico op vrijgave van asbestvezels (max. concentratie 0,01 vezels/cm3 - CODEX Art. VI.3-54) ontstaat en de toepassing voorafgaand wordt gefixeerd/bevochtigd; de individuele elementen zonder machinale werktuigen (boormachine, slijpschijf, hogedrukreiniger,...) en zonder breken of gooien een voor een losgemaakt worden; en ten slotte dubbel en luchtdicht verpakt weggevoerd worden naar een erkend afvalpunt (recyclagepark).

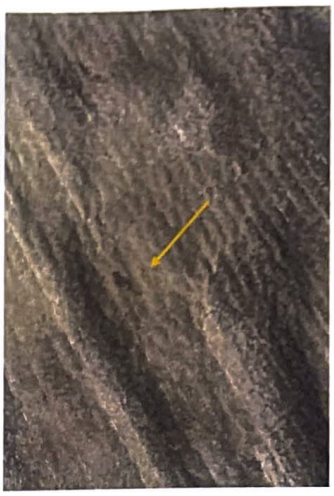
Fiche 3: Roofing

Geen asbest

#	Type	Referentie	Resultaat
3.1	Puntmonster	002	Geen asbest

Beschrijving	Roofing
Omgeving	Buiten
Primaire drager	Plat dak
Bindmiddel van materiaal	Bitumen (roofing, teer, asfalt)
Gebondenheid op basis van bindmiddel	Hecht
Hoeveelheid (oppervlakte - aantal)	• 113,00 m^2 - 1 stuk
Totale oppervlakte	113,00 m^2
Identificatiemethode	Vaststelling met monstername
Destructieve handeling voor identificatie	Nee
Opmerking	Staalname tot op de eventuele onderliggende lagen is niet mogelijk zonder uitbreiding naar een destructief onderzoek.
