Asbestinventarisattest

Kattenbroekstraat 59, 9310 Aalst

Attestnummer : **20230523-000088.000**
Uitgegeven op : **23.05.2023**
Geldig tot : **23.05.2033**

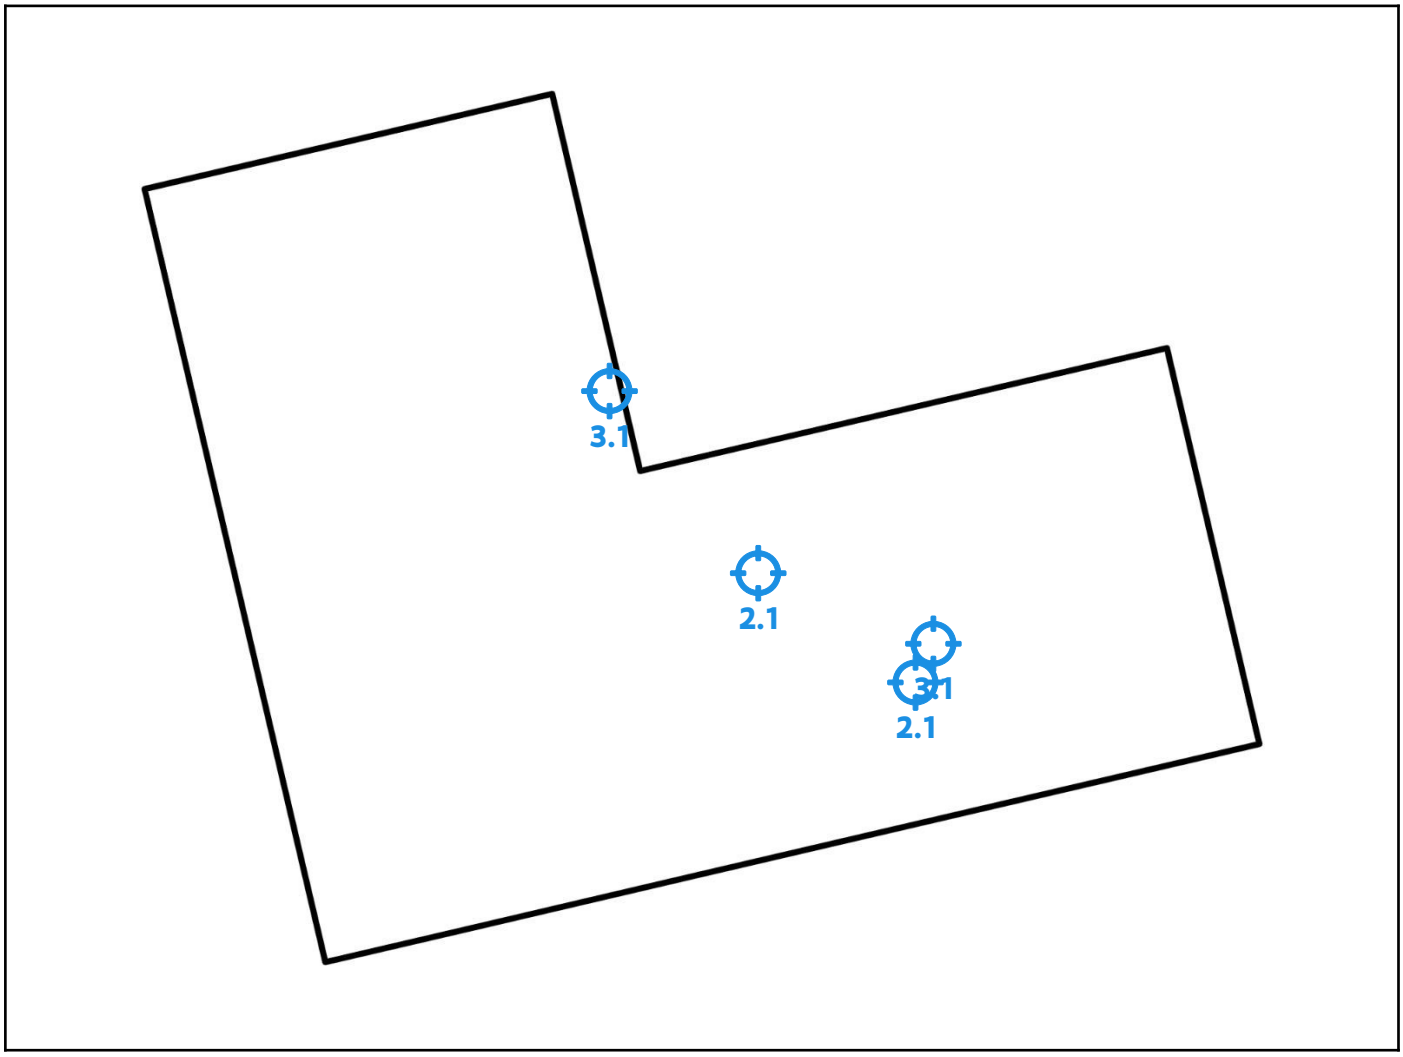
Plan 1.2: Gelijkvloers

Beschrijving	Type	Actie
2. Pleister plafond	Geen asbest	-
2.1 Code: 2	Mengmonster	-
3. Pleister muur	Geen asbest	-
3.1 Code: 1	Mengmonster	-

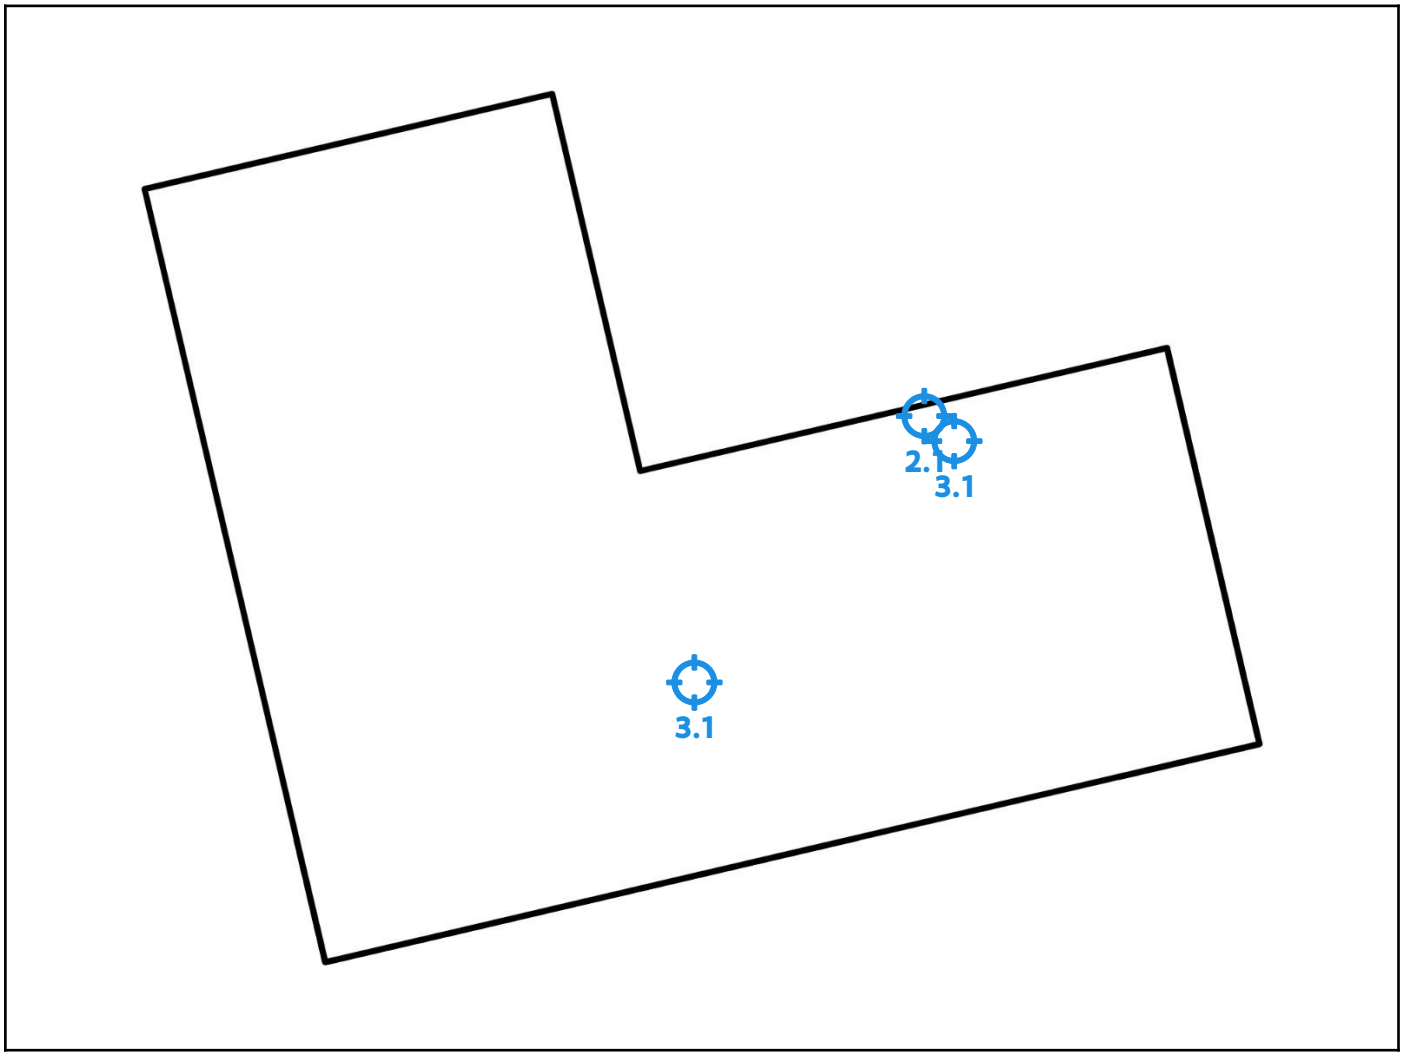
Plan 1.3: Eerste verdieping

Beschrijving	Type	Actie
2. Pleister plafond	Geen asbest	-
2.1 Code: 2	Mengmonster	-
3. Pleister muur	Geen asbest	-
3.1 Code: 1	Mengmonster	-

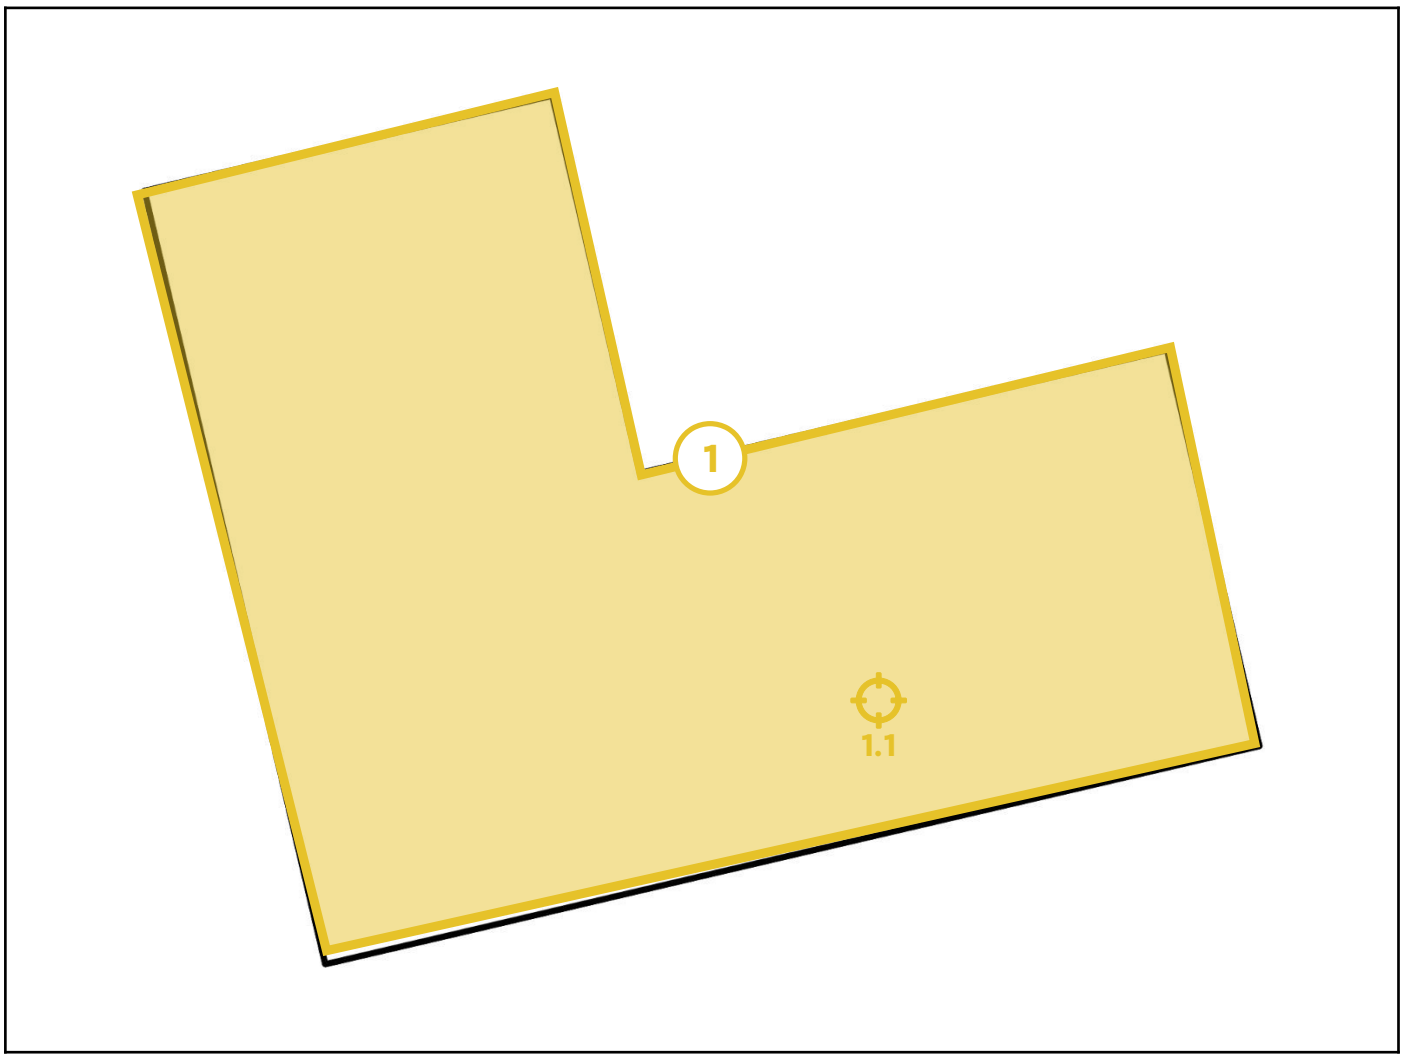
Plan 1.4: Dak

Beschrijving	Type	Actie
1. Onderdak menuiserite	Asbestmateriaal	Zorgvuldig beheren
1.1 Code: 3	Puntmonster	-

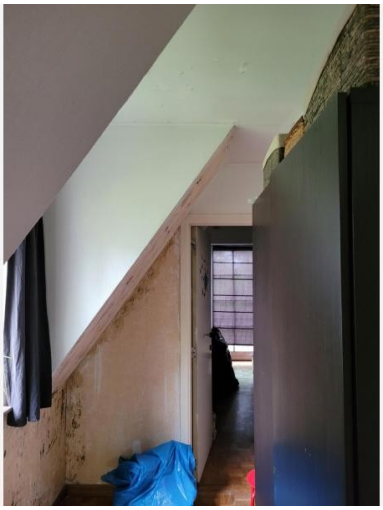
Fiche 2: Pleister plafond

Geen asbest
