Asbestinventarisattest

Drongenplein 9, 9031 Gent

Attestnummer : **20261109-000239.000**
Uitgegeven op : **09.11.2026**
Geldig tot : **09.11.2036**

Asbestveilig (maar niet asbestvrij)

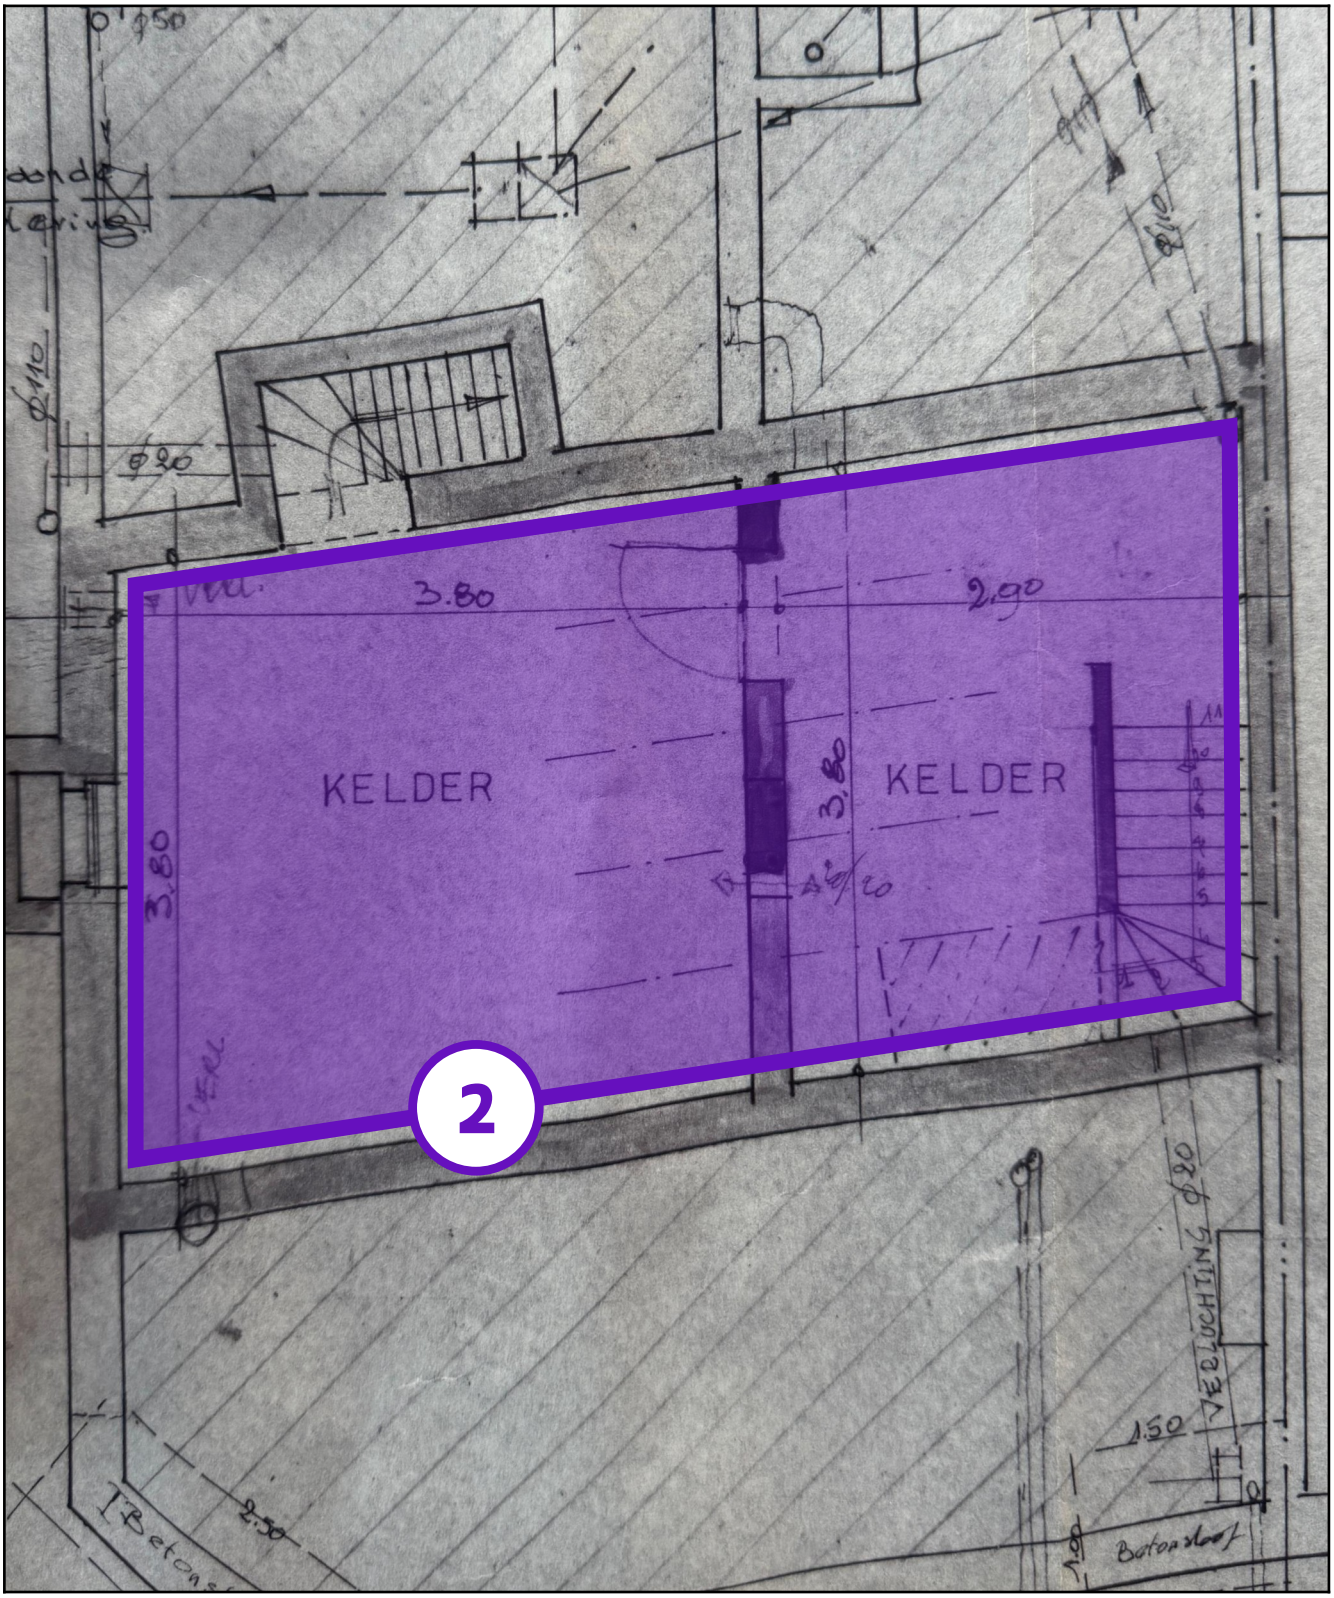
Plan 1.1: Kelder

2. Plafonds uit niet asbestverdacht materiaal	Advies	-

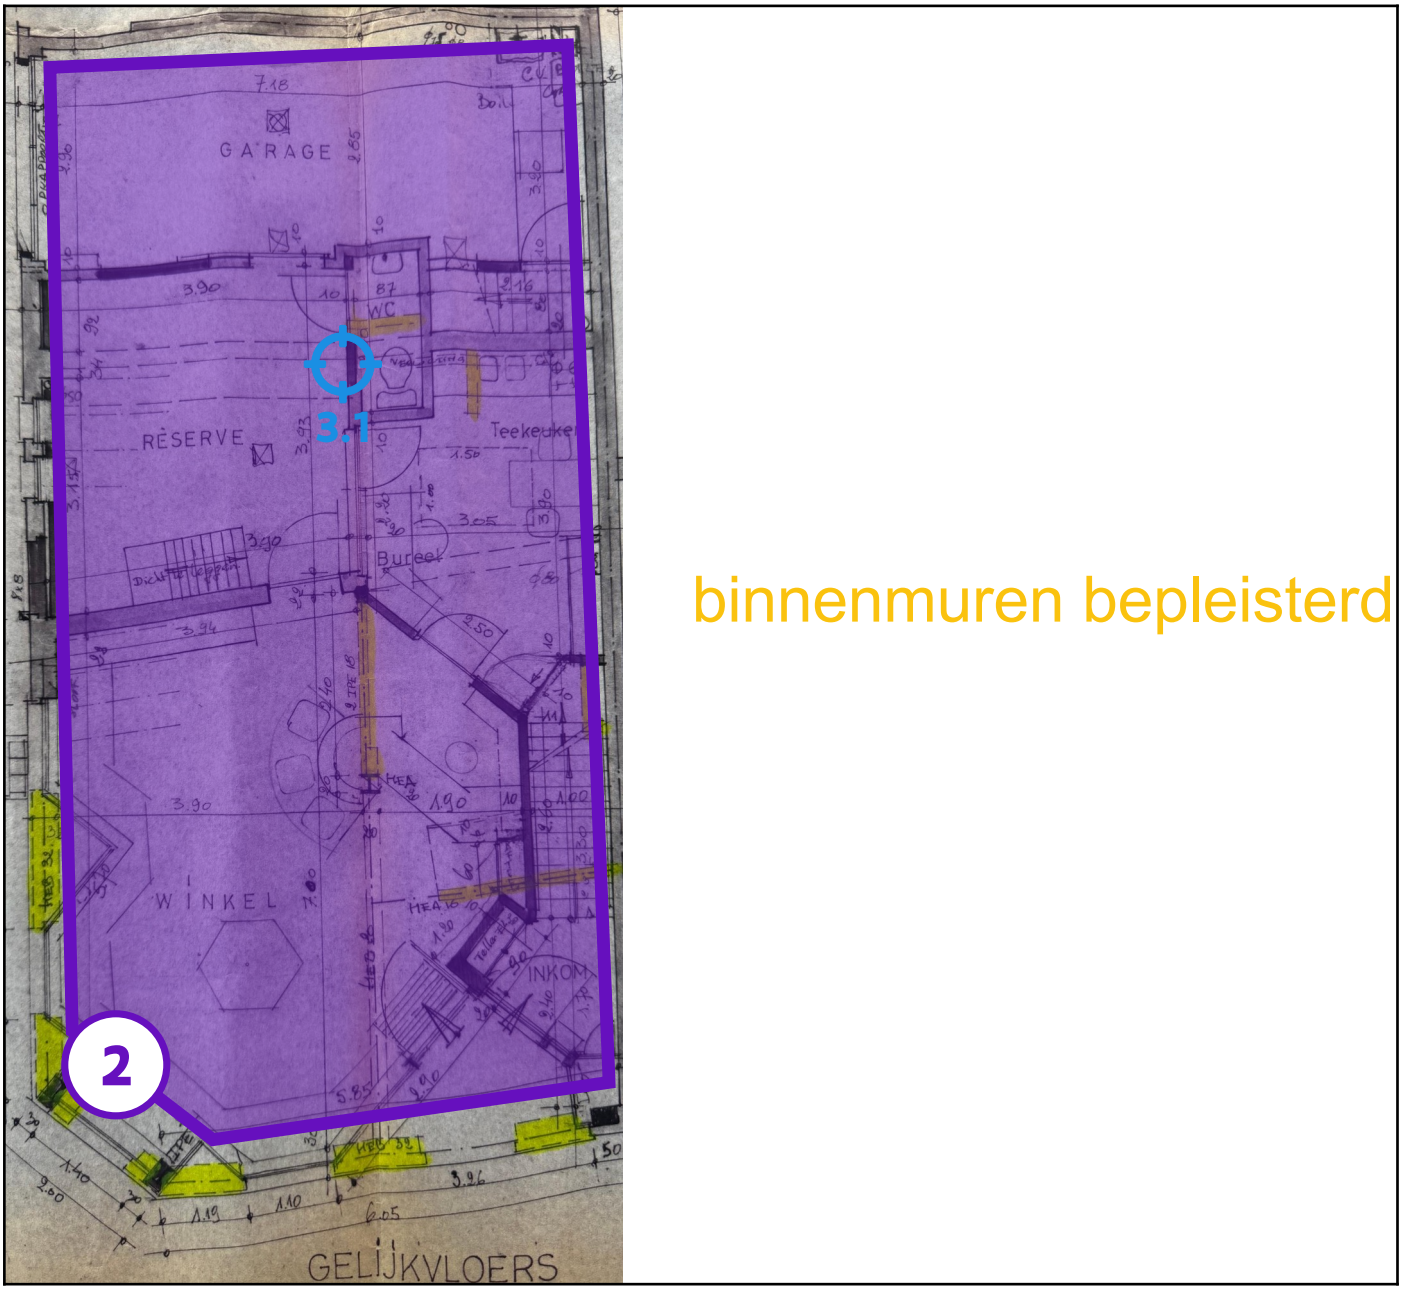
Plan 1.2: Gelijkvloers

Beschrijving	Type	Actie
2. Plafonds uit niet asbestverdacht materiaal	Advies	-
3. Pleisterwerk wanden	Geen asbest	-
3.1 Code: SN01	Mengmonster	-

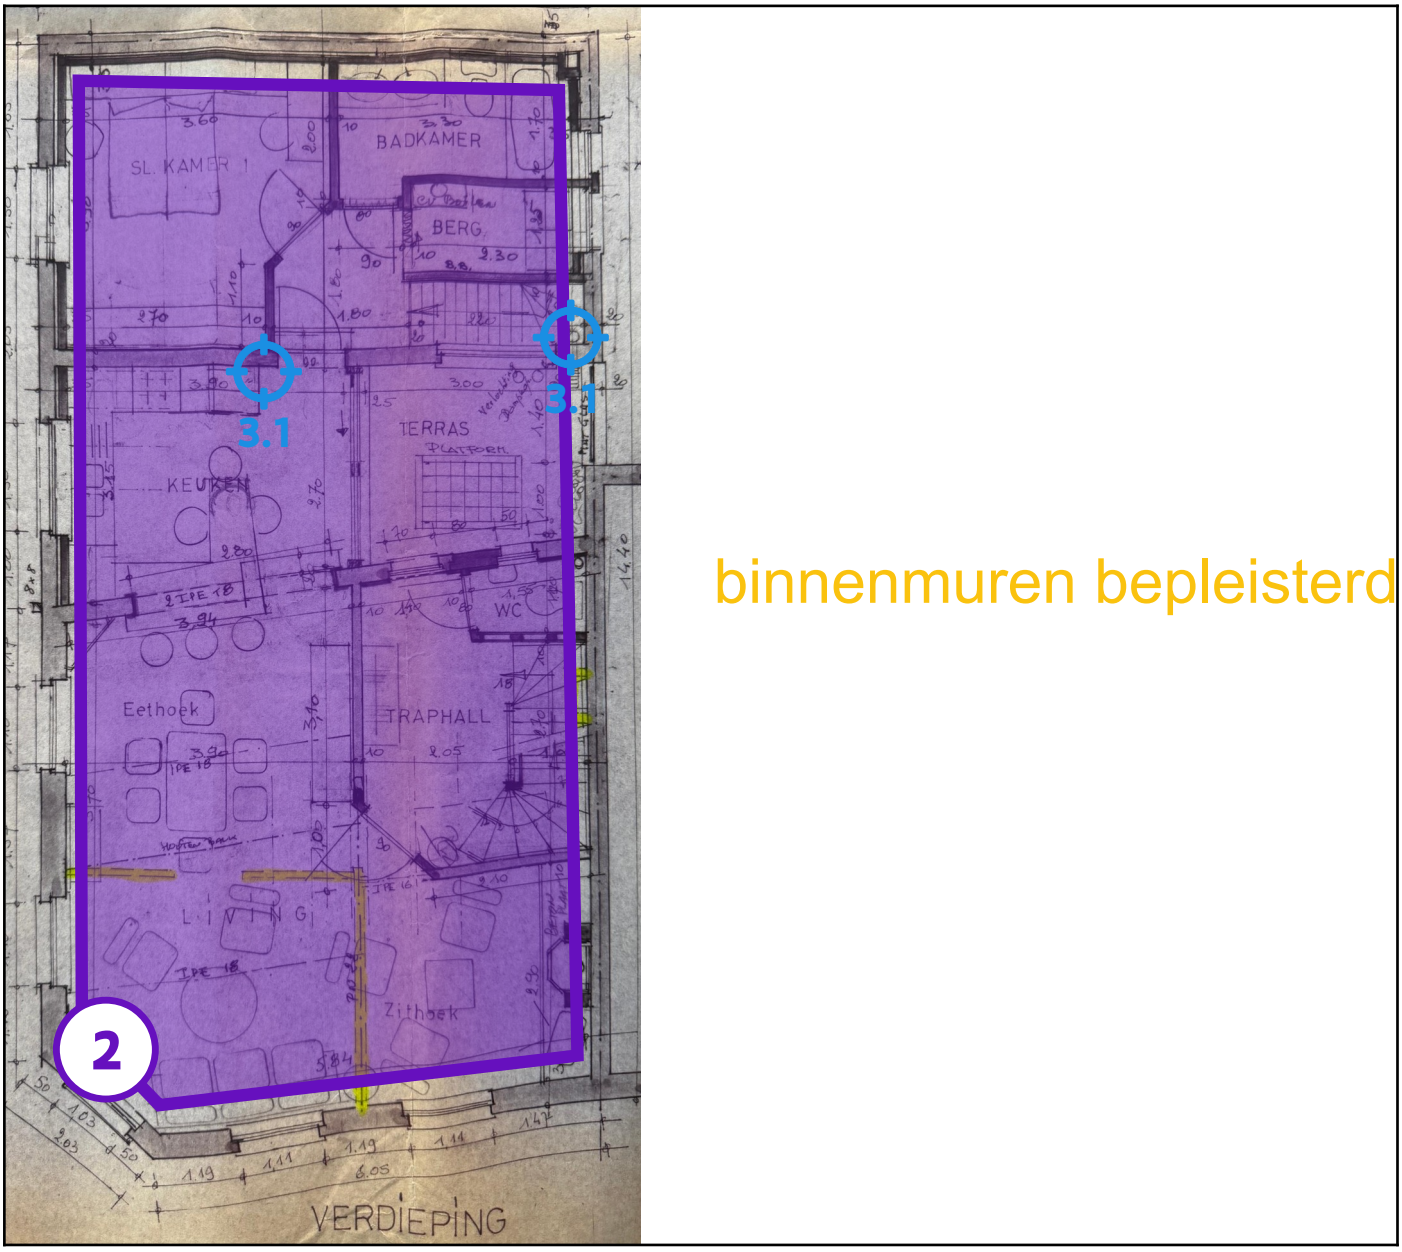
Plan 1.3: Verdiep 1

Beschrijving	Type	Actie
2. Plafonds uit niet asbestverdacht materiaal	Advies	-
3. Pleisterwerk wanden	Geen asbest	-
3.1 Code: SN01	Mengmonster	-

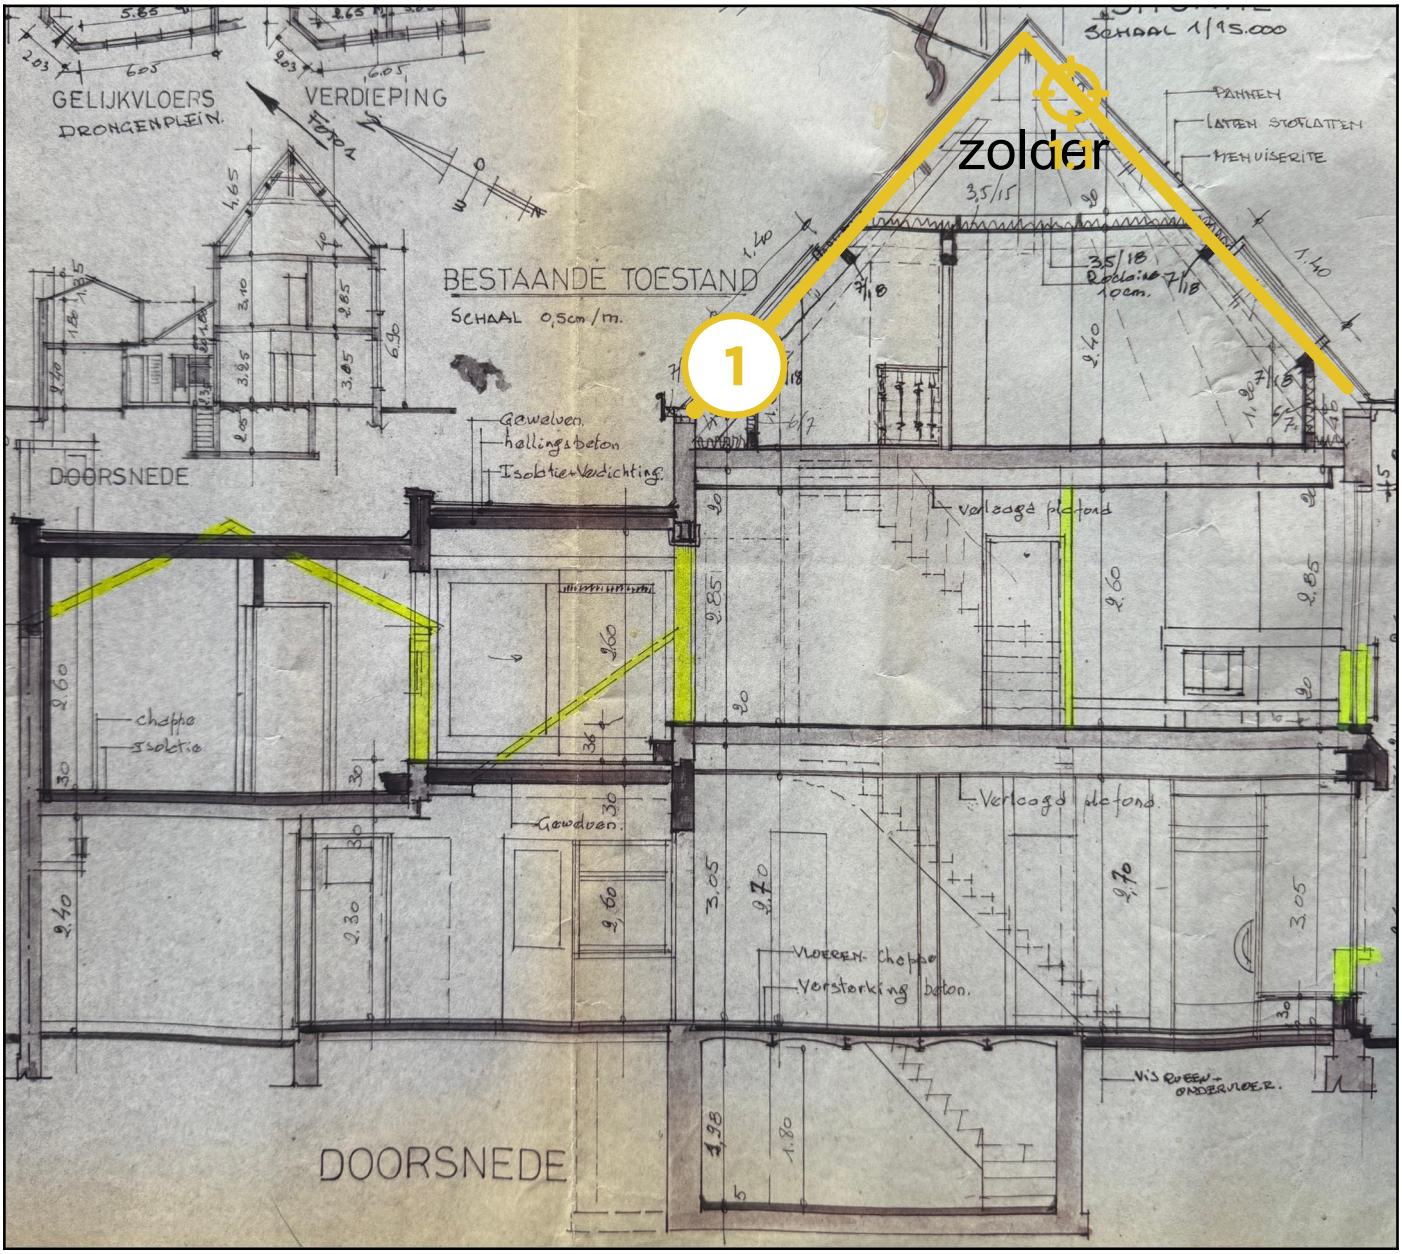
Plan 1.5: Doorsnede + zolder

Beschrijving	Type	Actie
1. Onderdak (type Menuiserite)	Asbestmateriaal	Zorgvuldig beheren
1.1 Code: SN02	Puntmonster	-

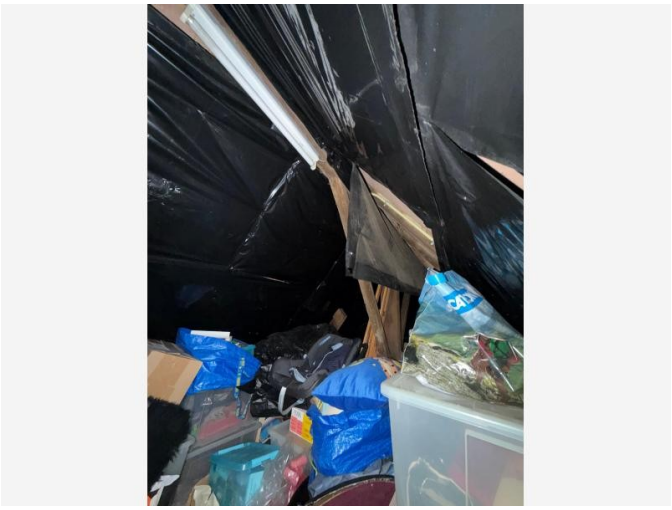
Fiche 1: Onderdak (type Menuiserite)

Asbestmateriaal

Het asbestmateriaal valt onder de mijlpaal van 2040.

Eindbeoordeling materiaalrisico	Laag materiaalrisico en/of verlaagde kans op vezelvrijgave

Gebondenheid	Categorie 1: hechtgebonden in oorsprong
Asbestsoort (vezeltype)	Alleen chrysotiel aanwezig
Asbestconcentratie	Laag (< 50%)
Afschermingsgraad van het gehele materiaal	Geheel of deels vrij aan de binnenlucht, maar geen contact met binnenluchtstromen
Toestand van het materiaal	Licht beschadigd, licht verweerd. Intacte calciumsilicaatplaat of materiaal met categorie 3-gebondenheid

#	Type	Referentie	Resultaat
1.1	Puntmonster	SN02	Chrysotiel

Zorgvuldig beheren

- Zorg voor een veilig beheer. Vermijd het beschadigen van het asbestmateriaal. Controleer de toestand jaarlijks op wijzigingen.

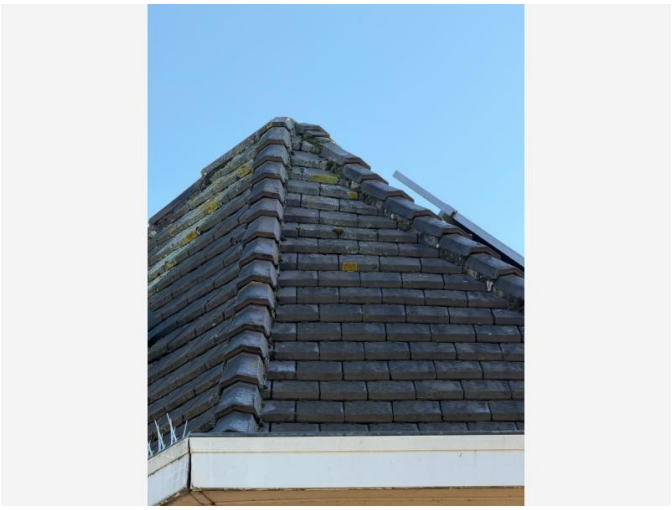
Beschrijving	Notitie	Terug te vinden op plannen
Fiche 4: Dakbedekking	Pannen	-
Fiche 5: Afdichtingsmateriaal (mastiek, kit,) aan schrijnwerk	Siliconen	-
