Asbestinventarisattest

Schommelstraat 23, 9000 Gent

Attestnummer : **20260517-000080.000**
Uitgegeven op : **17.05.2026**
Geldig tot : **Onbeperkt** (tenzij de toestand wijzigt)

Asbestveilig (maar mogelijk niet asbestvrij)

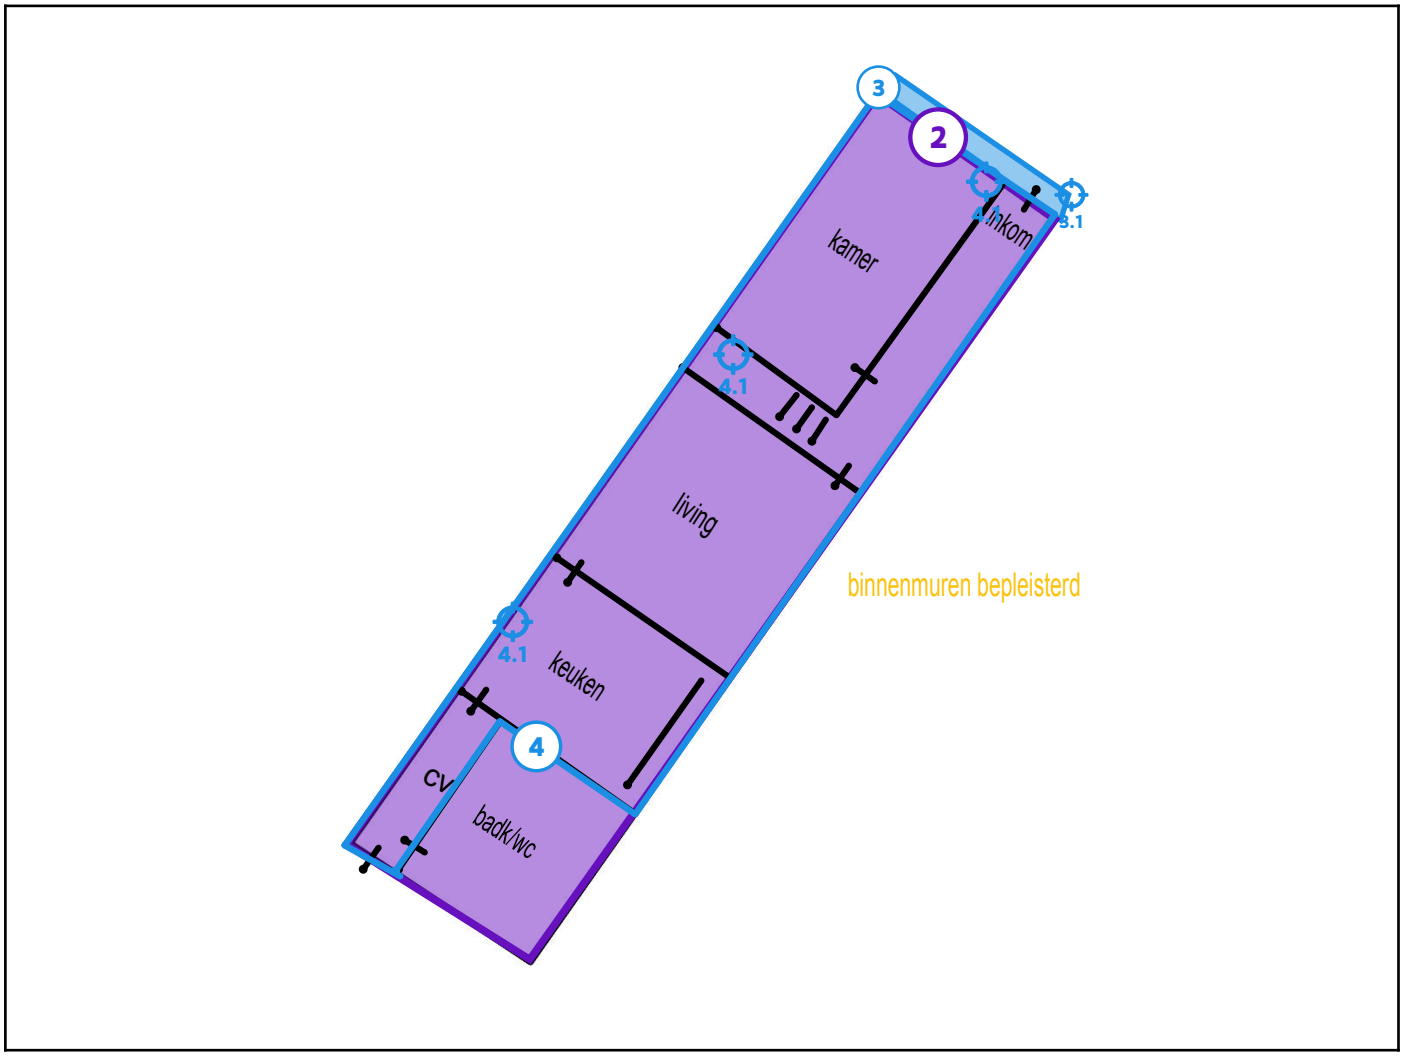
Plan 1.2: Gelijkvloer

Beschrijving	Type	Actie
2. Plafonds uit niet asbestverdacht materiaal	Advies	-
3. Gevel met crepi	Geen asbest	-
3.1 Code: P594/MM02	Puntmonster	-
4. Pleisterwerk wanden	Geen asbest	-
4.1 Code: P594/MM01	Mengmonster	-

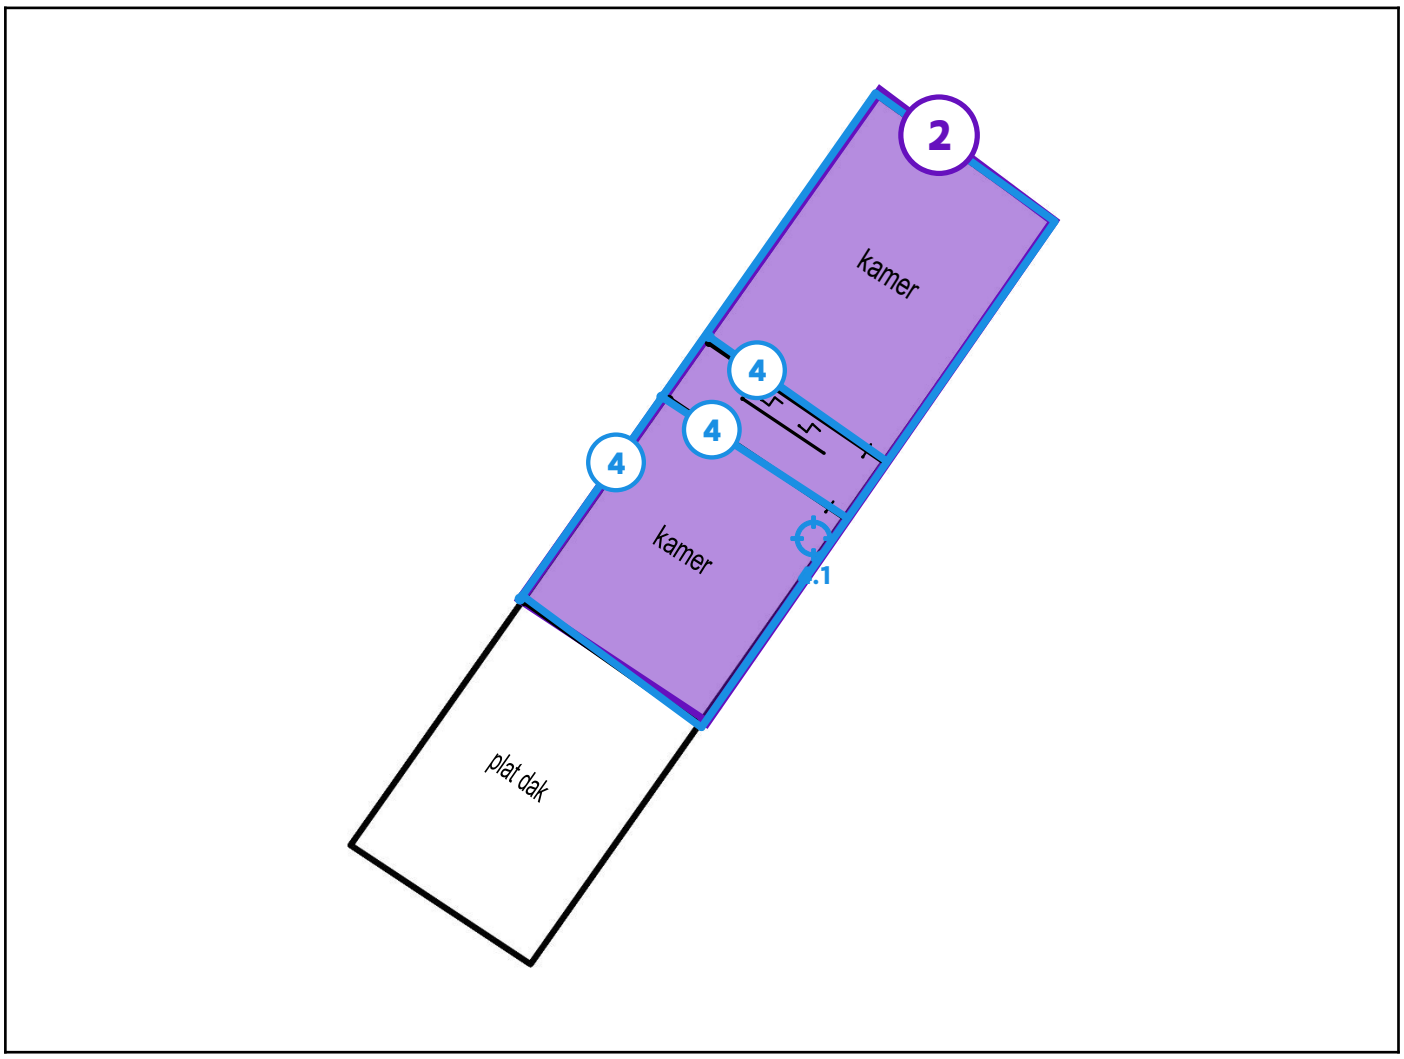
Plan 1.3: 1ste verdiep

Beschrijving	Type	Actie
2. Plafonds uit niet asbestverdacht materiaal	Advies	-
4. Pleisterwerk wanden	Geen asbest	-
4.1 Code: P594/MM01	Mengmonster	-

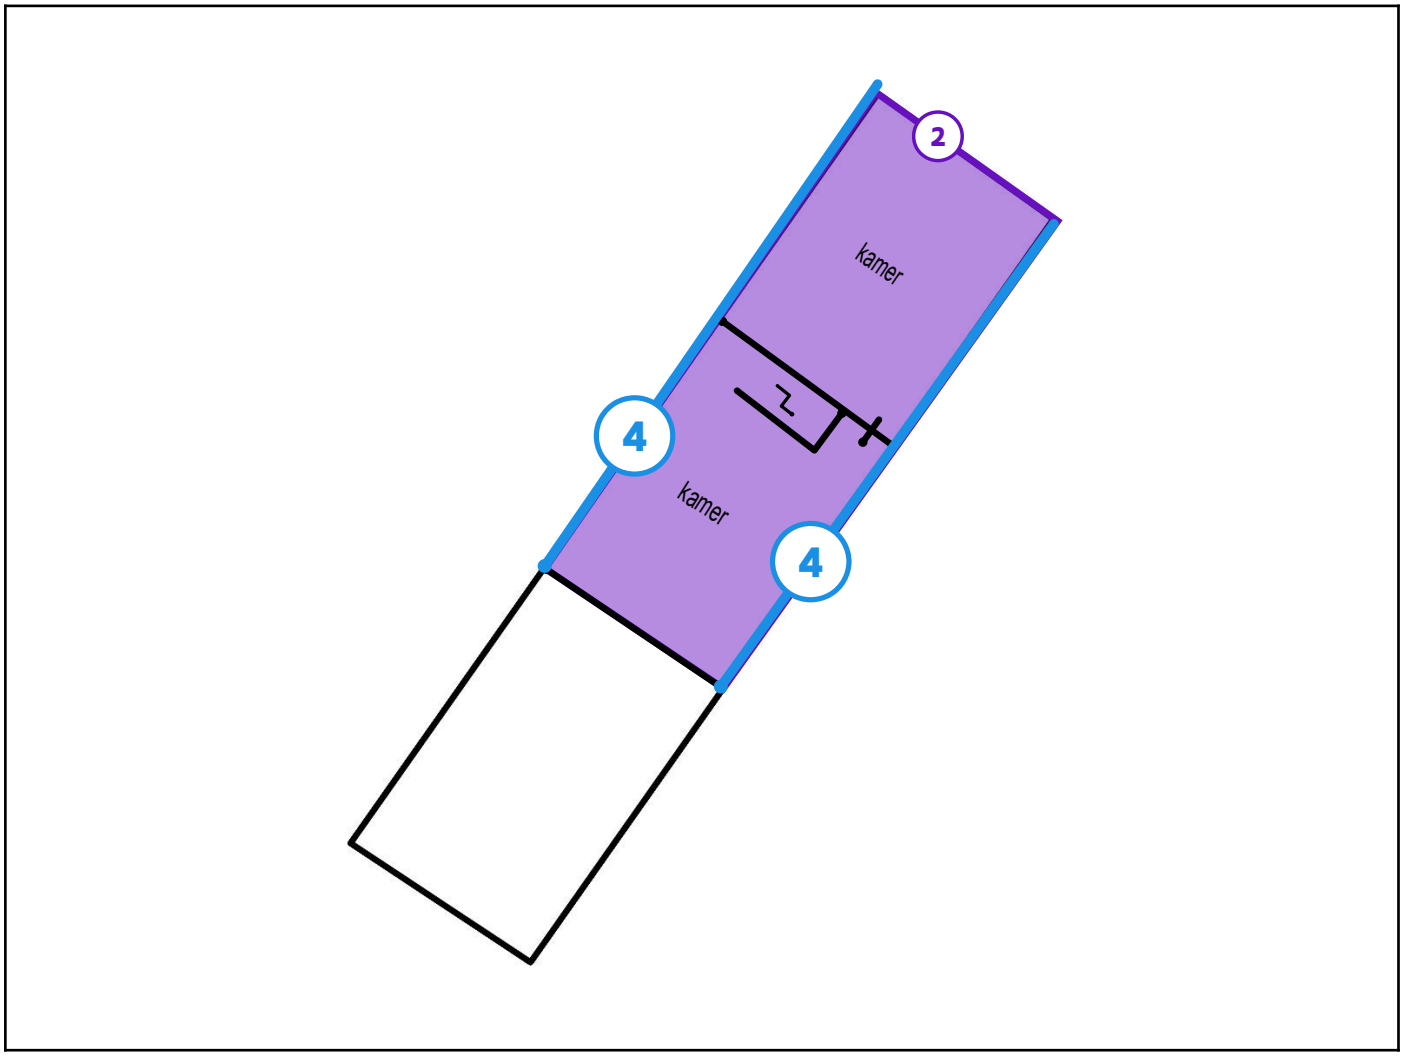
Plan 1.4: 2de verdiep/zolder

Beschrijving	Type	Actie
2. Plafonds uit niet asbestverdacht materiaal	Advies	-
4. Pleisterwerk wanden	Geen asbest	-

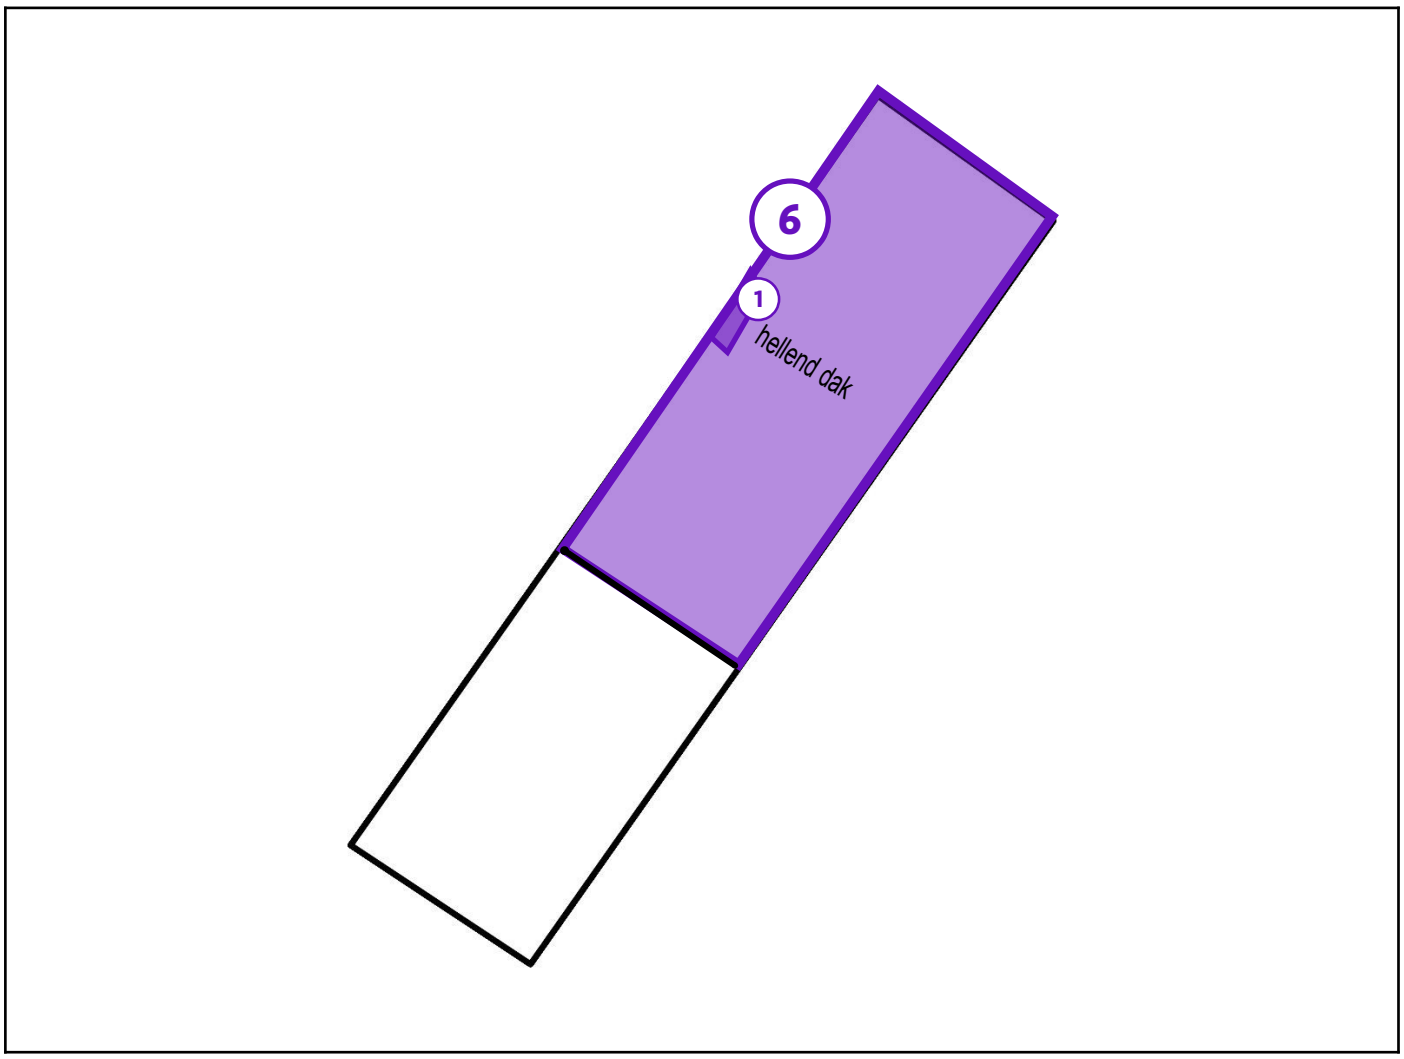
Plan 1.5: Dak

Beschrijving	Type	Actie
1. Schoorsteen rookgaskanaal	Beperking	-
6. Onderdak (niet waarneembaar)	Overige ruimte of materiaal	-

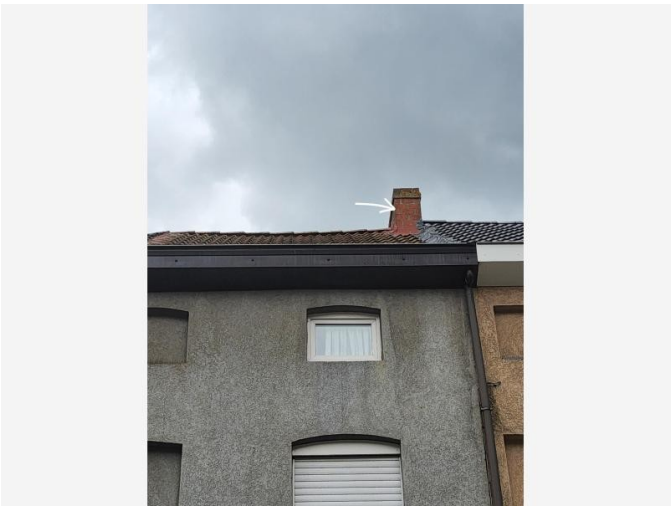
Fiche 1: Schoorsteen rookgaskanaal

Tijdelijke beperking

Reden: Het te onderzoeken materiaal situeert zich hoger dan 3,50 m te rekenen vanaf een veilige ondergrond

Uitleg van de asbestdeskundige: Het rookgaskanaal is niet beoordeeld. Aan de buitenzijde is het hoger dan 3,5 meter om de schoorsteen te inspecteren. Het is niet zichtbaar of er een asbestverdacht rookgaskanaal aanwezig is in de schoorsteen. Conform ons inspectieprotocol mogen wij een beperking inroepen voor hoogtes hoger dan 3,5 m.

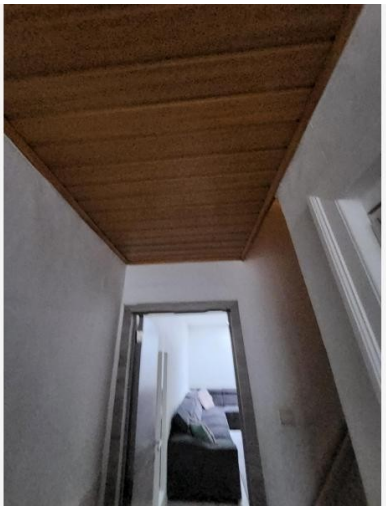
Fiche 2: Plafonds uit niet asbestverdacht materiaal

De plafonds zijn gemaakt van niet-asbestverdachte materialen (bijvoorbeeld laminaat, gyproc, ...), deze toepassingen zijn niet asbestverdacht. We hebben echter niet kunnen vaststellen of er mogelijk asbestverdachte of asbesthoudende materialen achter deze toepassingen aanwezig zijn. Bij renovatie of sloop is het aangeraden om een destructief onderzoek te laten uitvoeren van deze toepassingen.

Basis voor advies	Verder destructief onderzoek indien noodzakelijk

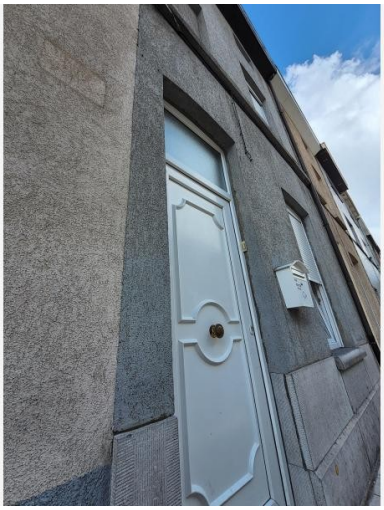
Fiche 3: Gevel met crepi

Geen asbest

#	Type	Referentie	Resultaat
3.1	Puntmonster	P594/MM02	Geen asbest

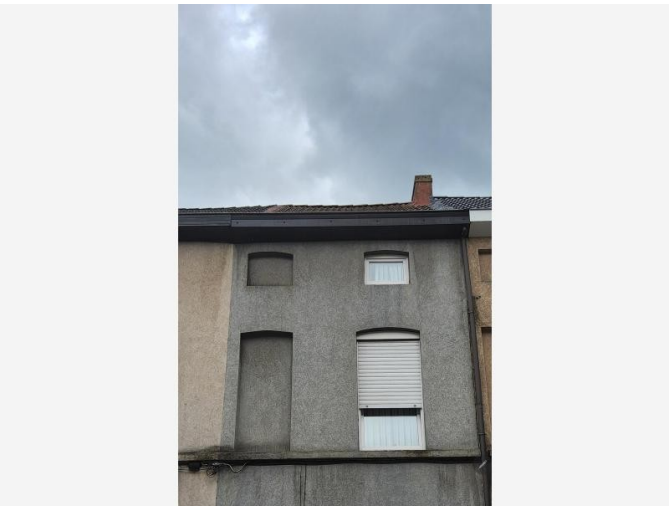
Beschrijving	Notitie	Terug te vinden op plannen
Fiche 5: Dakbedekking in dakpannen	De dakbedekking is niet-asbestverdacht.	-
