Asbestinventarisattest

Waterhoenlaan 47, 9032 Gent

Attestnummer : **20261022-000098.001**
Uitgegeven op : **22.10.2026**
Geldig tot : **22.10.2036**

Asbestveilig (maar niet asbestvrij)

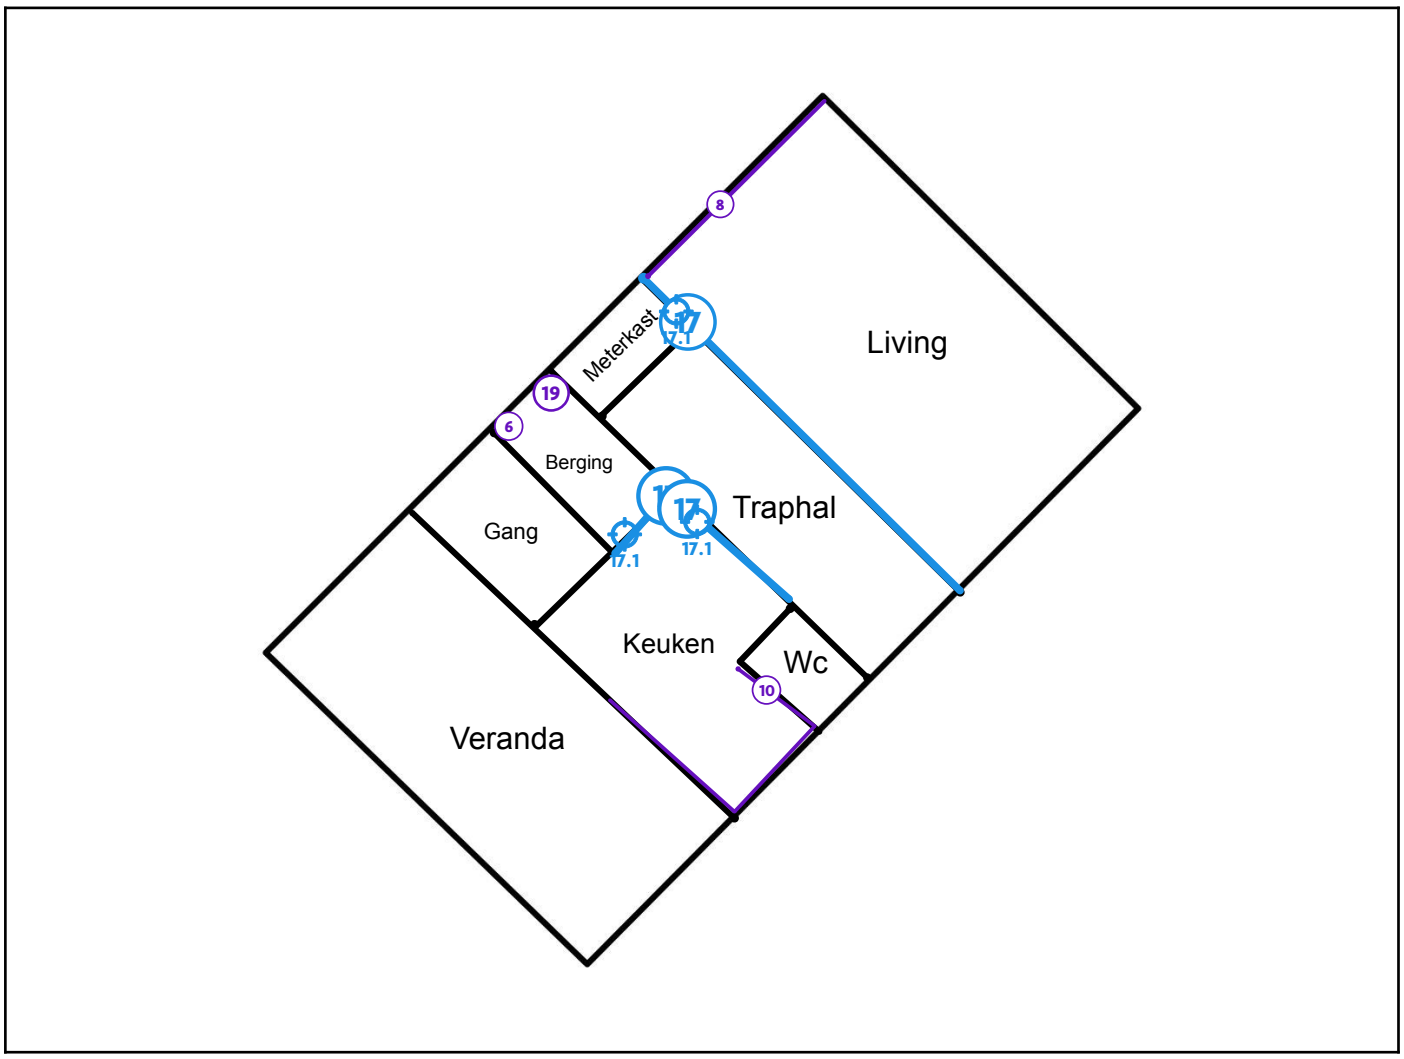
Plan 1.1: Gelijkvloers

Beschrijving	Type	Actie
3. Radiatorknop(pen)	Asbestmateriaal	Zorgvuldig beheren
4. Bakeliet schakelkast	Asbestmateriaal	Zorgvuldig beheren
15. Pakking radiatoren	Geen asbest	-
15.1 Code: 6020626612	Puntmonster	-

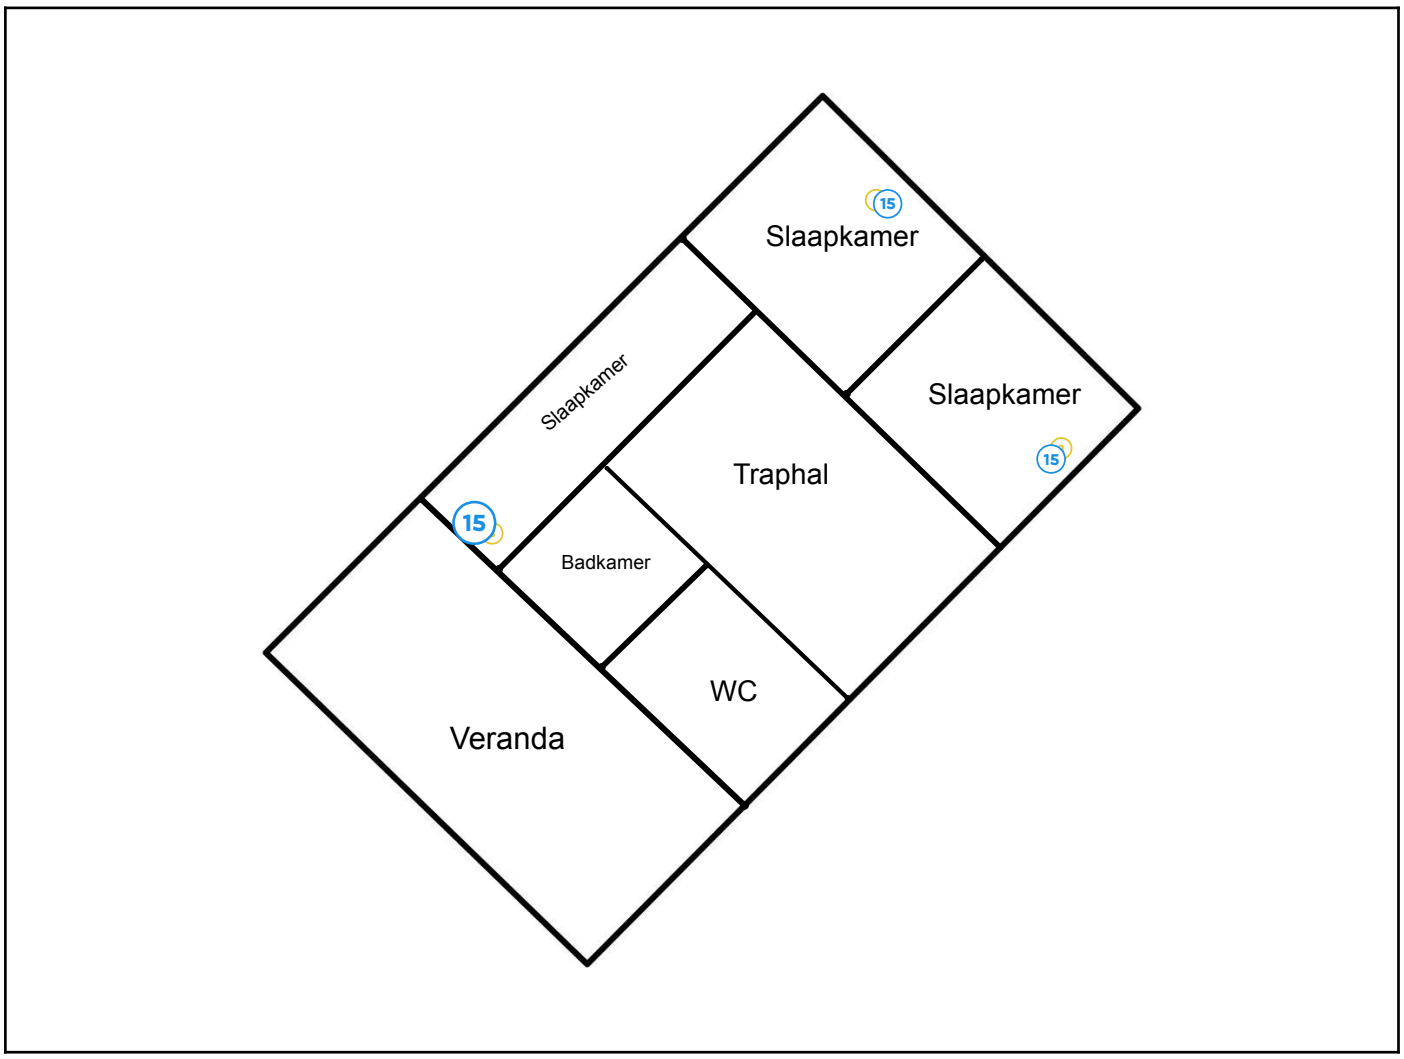
Plan 1.4: Verdieping

Beschrijving	Type	Actie
1. Vloerdorpels	Asbestmateriaal	Zorgvuldig beheren
1.1 Code: 6020626614	Puntmonster	-
5. Vensterbanken	Asbestmateriaal	Zorgvuldig beheren
5.1 Code: 6020626615	Puntmonster	-

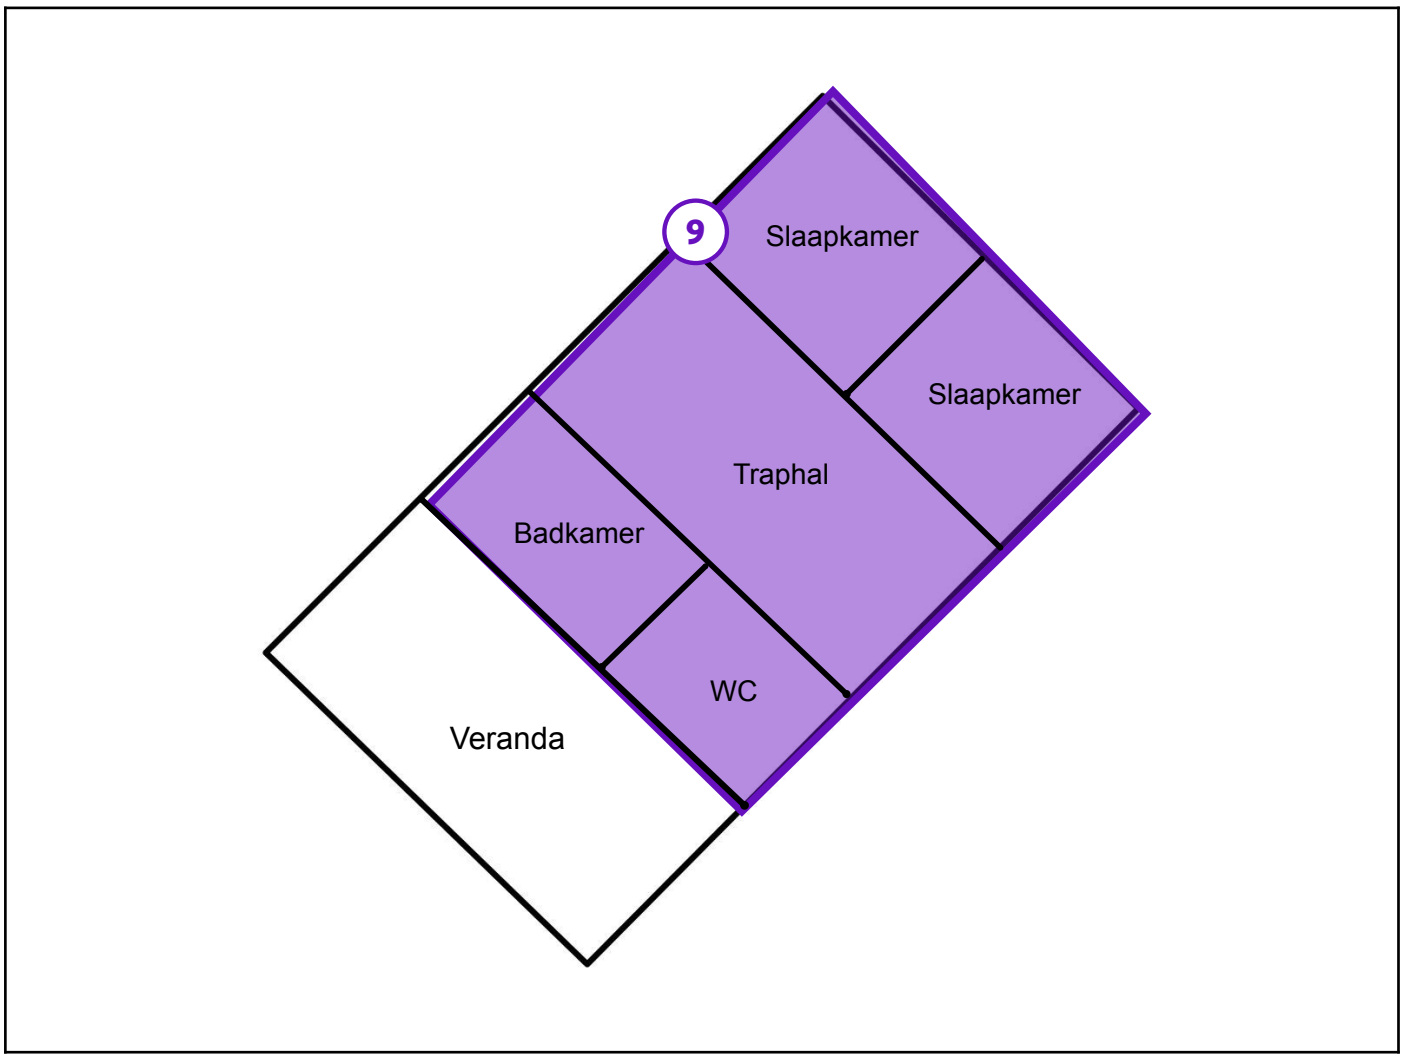
Plan 1.6: Verdieping

Beschrijving	Type	Actie
2. Bakeliet schakelaars/stopcontacten	Asbestmateriaal	Zorgvuldig beheren
11. Onderdakplaat	Geen asbest	-
11.1 Code: 6020626616	Puntmonster	-

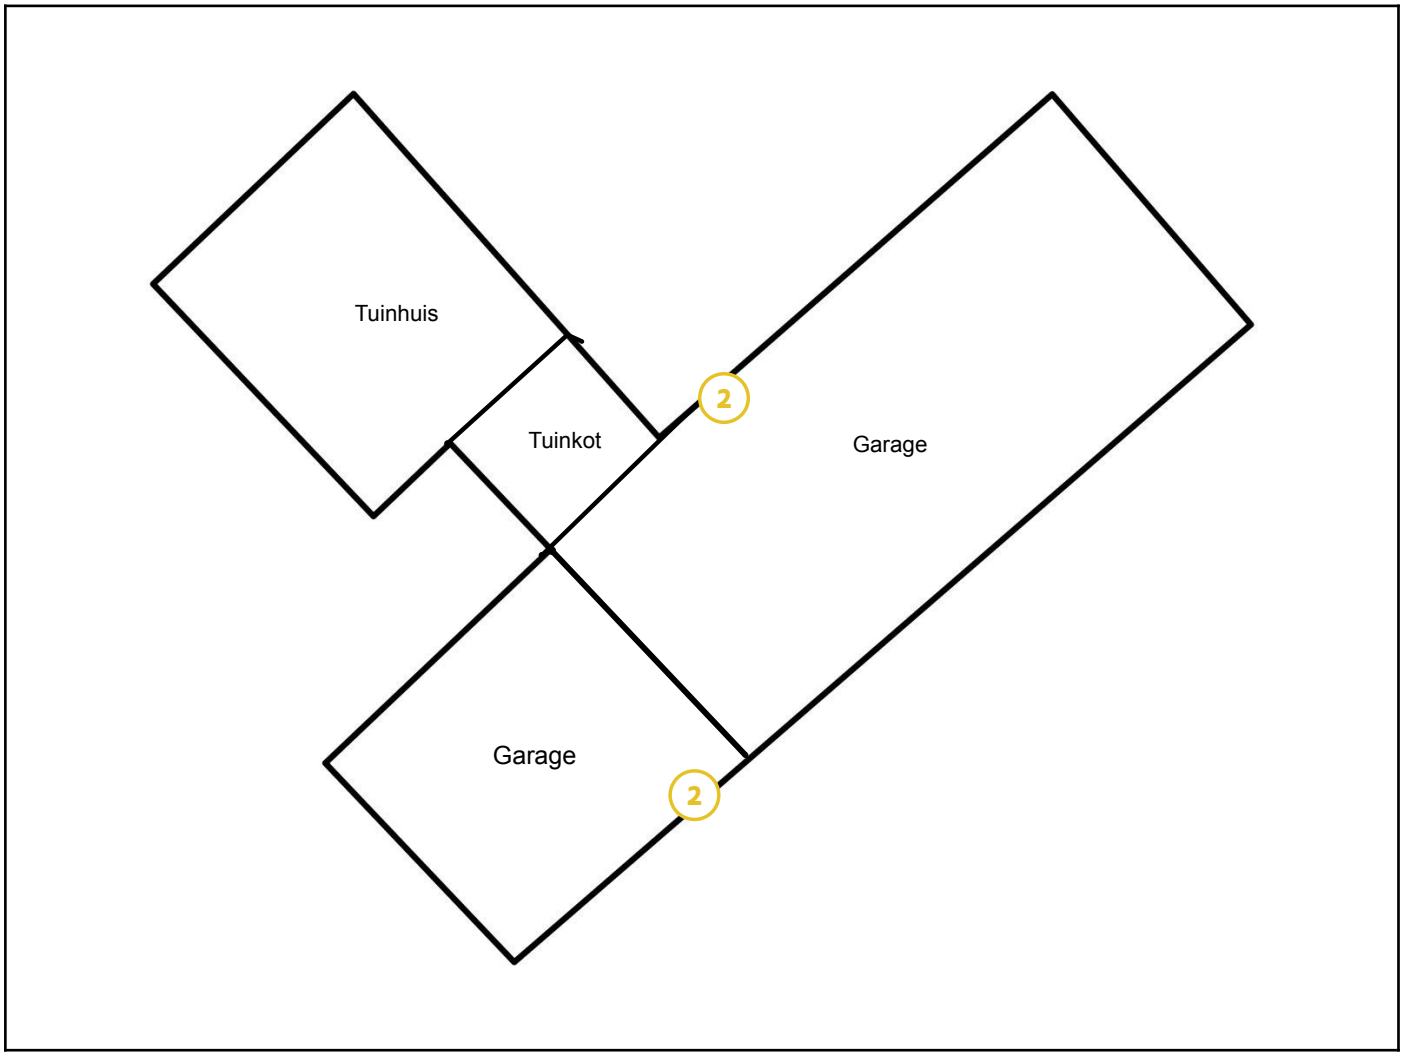
Plan 2.1: Garage & tuinhuis plan

Beschrijving	Type	Actie
2. Bakeliet schakelaars/stopcontacten	Asbestmateriaal	Zorgvuldig beheren

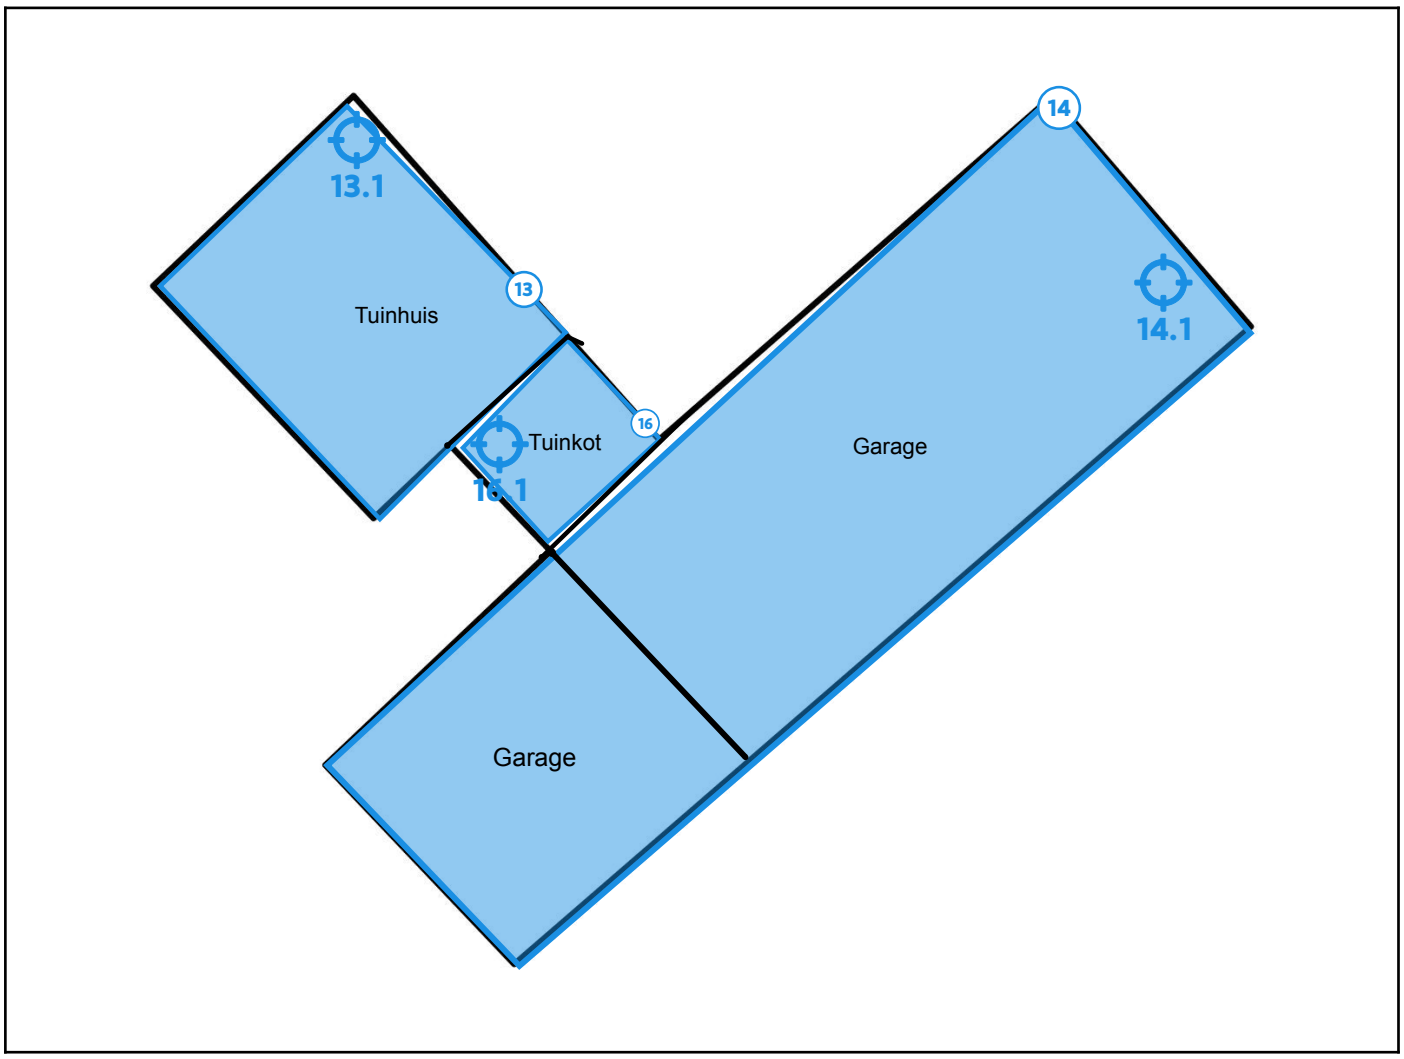
Plan 2.2: Garage & tuinhuis plan kopie

Beschrijving	Type	Actie
13. Golfplaten dak tuinhuis	Geen asbest	-
13.1 Code: 6020626611	Puntmonster	-
14. Roofing plat dak garage	Geen asbest	-
14.1 Code: 6020626610	Puntmonster	-
16. Roofing plat dak tuinkot	Geen asbest	-
16.1 Code: 6020626613	Puntmonster	-

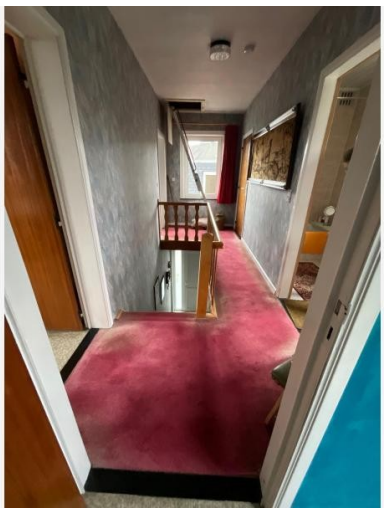
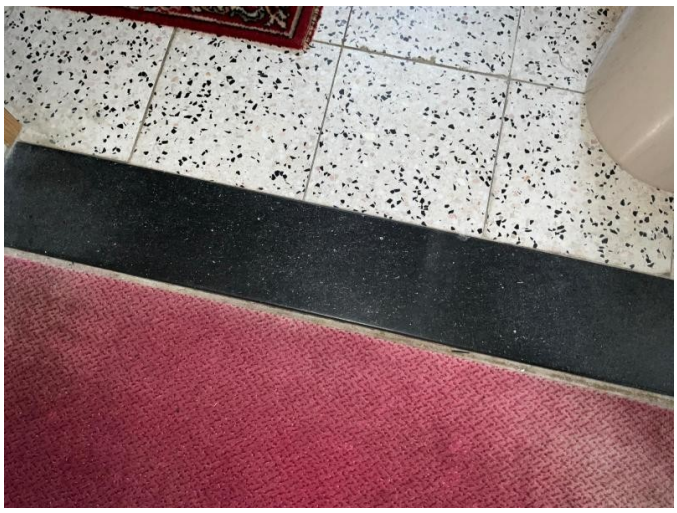
Fiche 1: Vloerdorpels

Asbestmateriaal

Het asbestmateriaal valt onder de mijlpaal van 2040.

Eindbeoordeling materiaalrisico	Laag materiaalrisico en/of verlaagde kans op vezelvrijgave

Gebondenheid	Categorie 1: hechtgebonden in oorsprong
Asbestsoort (vezeltype)	Alleen chrysotiel aanwezig
Asbestconcentratie	Laag (< 50%)
Afschermingsgraad van het gehele materiaal	Geheel of deels vrij aan de binnenlucht, maar geen contact met binnenluchtstromen
Toestand van het materiaal	Licht beschadigd, licht verweerd. Intacte calciumsilicaatplaat of materiaal met categorie 3-gebondenheid

#	Type	Referentie	Resultaat
1.1	Puntmonster	6020626614	Chrysotiel

- Zorg voor een veilig beheer. Vermijd het beschadigen van het asbestmateriaal. Controleer de toestand jaarlijks op wijzigingen.

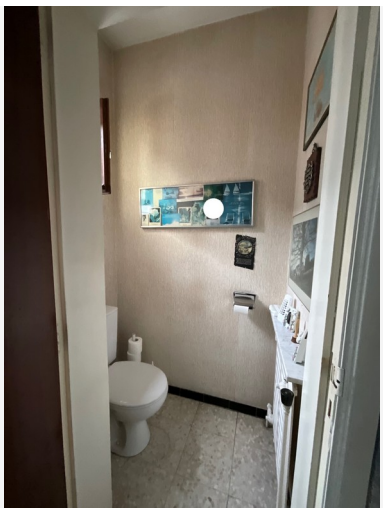
Fiche 3: Radiatorknop(pen)

Asbestmateriaal

Het asbestmateriaal valt onder de mijlpaal van 2040.

Eindbeoordeling materiaalrisico	Laag materiaalrisico en/of verlaagde kans op vezelvrijgave

Gebondenheid	Categorie 1: hechtgebonden in oorsprong
Asbestsoort (vezeltype)	Crocidoliet aanwezig
Asbestconcentratie	Laag (< 50%)
Afschermingsgraad van het gehele materiaal	Geheel of deels vrij aan binnenluchtstromen
Toestand van het materiaal	Onbeschadigd, niet verweerd

- Zorg voor een veilig beheer. Vermijd het beschadigen van het asbestmateriaal. Controleer de toestand jaarlijks op wijzigingen.
- Voer bijkomende staalname(s) uit.

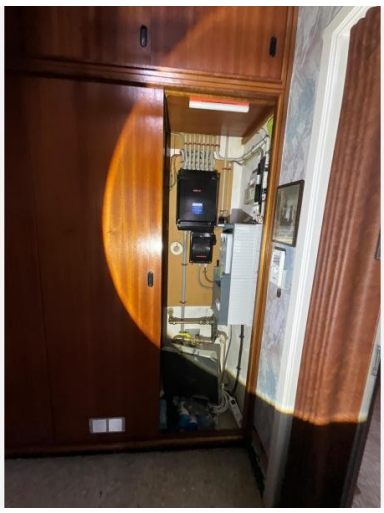
Fiche 4: Bakeliet schakelkast

Asbestmateriaal

Het asbestmateriaal valt onder de mijlpaal van 2040.

Eindbeoordeling materiaalrisico	Laag materiaalrisico en/of verlaagde kans op vezelvrijgave

Gebondenheid	Categorie 1: hechtgebonden in oorsprong
Asbestsoort (vezeltype)	Crocidoliet aanwezig
Asbestconcentratie	Laag (< 50%)
Afschermingsgraad van het gehele materiaal	Geheel of deels vrij aan de binnenlucht, maar geen contact met binnenluchtstromen
Toestand van het materiaal	Onbeschadigd, niet verweerd

- Zorg voor een veilig beheer. Vermijd het beschadigen van het asbestmateriaal. Controleer de toestand jaarlijks op wijzigingen.
- Voer bijkomende staalname(s) uit.

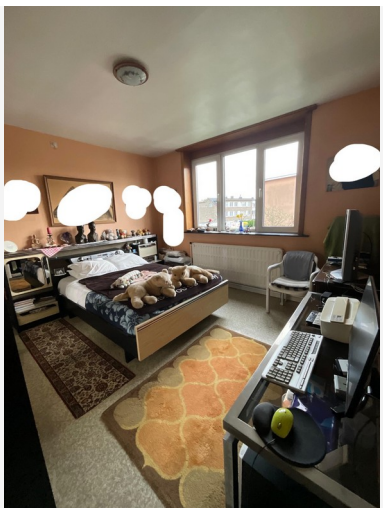
Fiche 5: Vensterbanken

Asbestmateriaal

Het asbestmateriaal valt onder de mijlpaal van 2040.

- Zorg voor een veilig beheer. Vermijd het beschadigen van het asbestmateriaal. Controleer de toestand jaarlijks op wijzigingen.

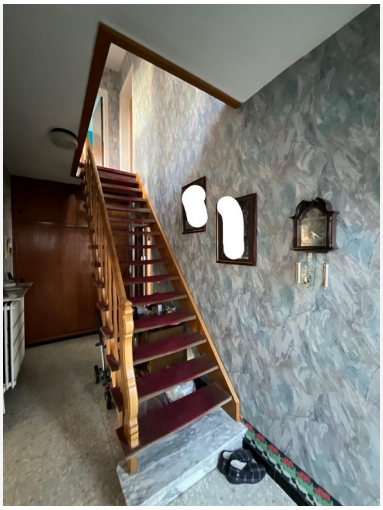
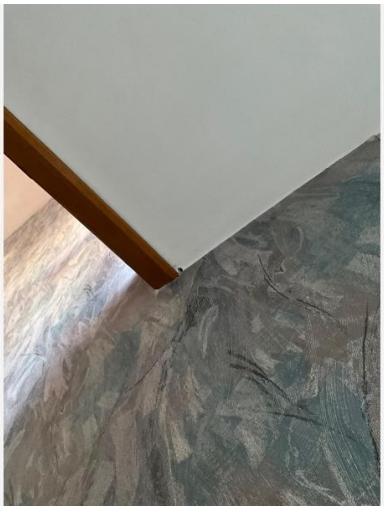
Fiche 12: Pleisterwerk plafonds

Geen asbest

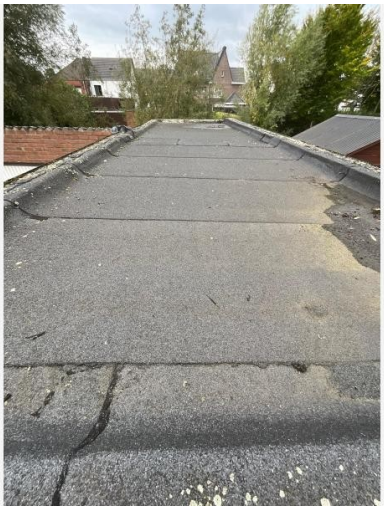
Fiche 14: Roofing plat dak garage

Geen asbest

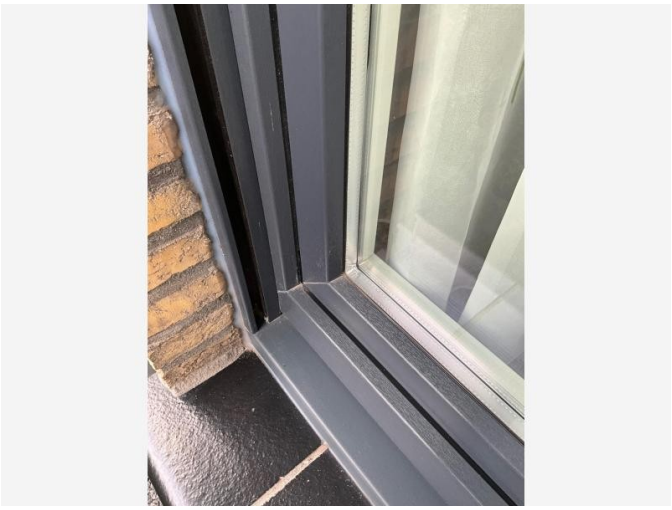
Beschrijving	Notitie	Terug te vinden op plannen
Fiche 21: Mastiek/stopverf (niet aanwezig)	Er is geen asbestverdachte mastiek aanwezig.	-
Fiche 22: Liftinfrastructuur (niet aanwezig)	Er is geen liftinfrastructuur aanwezig op de inspectielocatie.	-
