Asbestinventarisattest

Anemoonstraat 5, 9030 Gent

Attestnummer : **20261015-000284.000**
Uitgegeven op : **15.10.2026**
Geldig tot : **15.10.2036**

Niet-asbestveilig

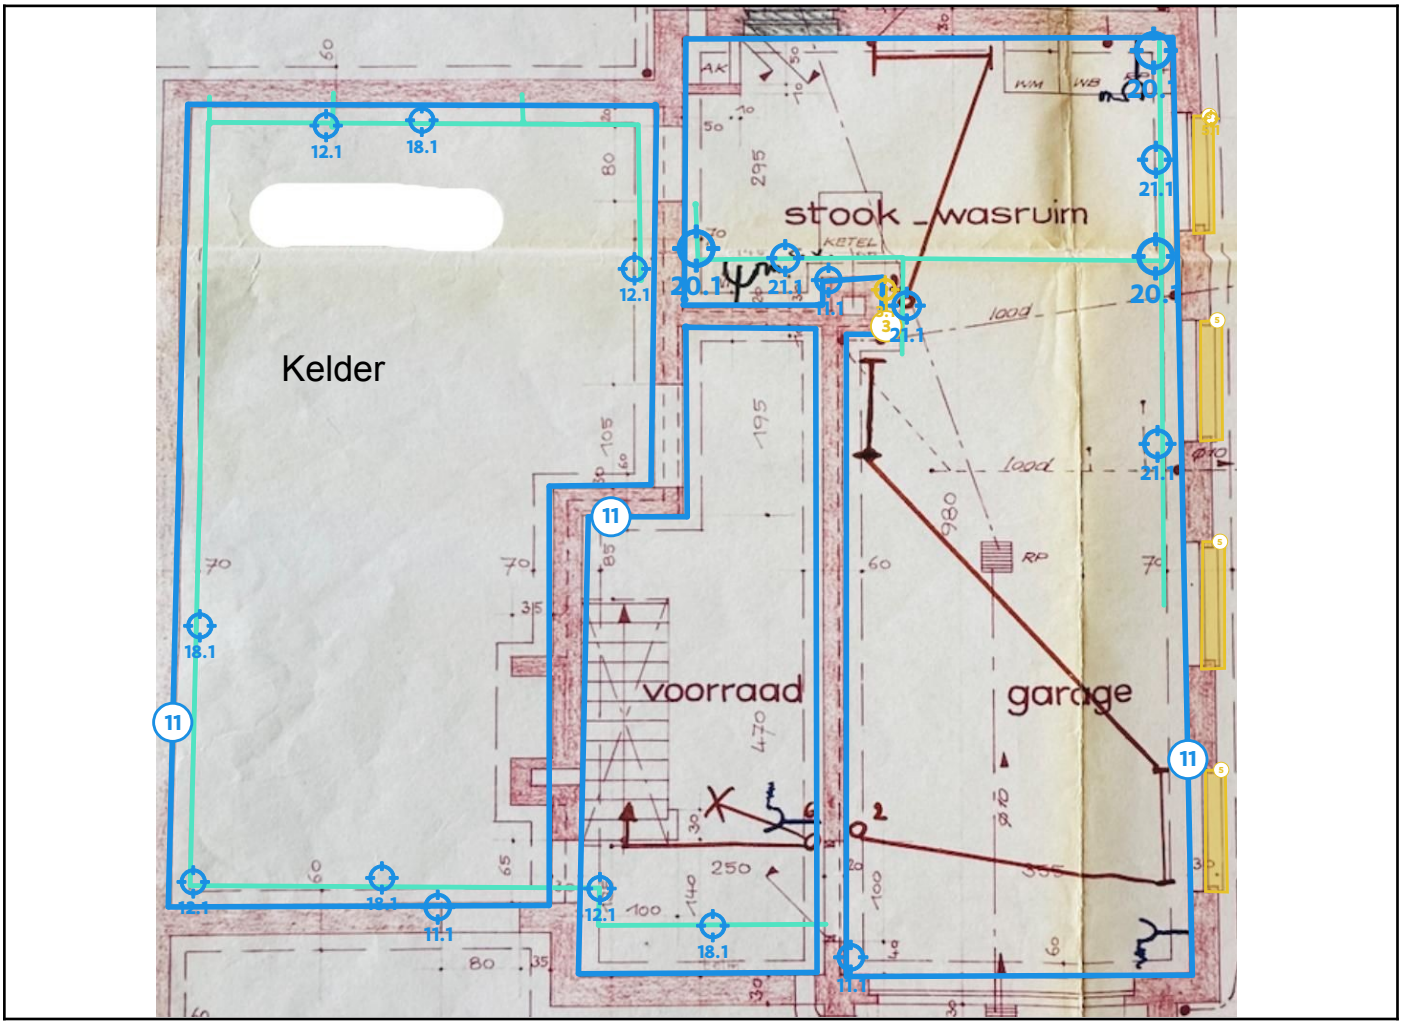
Plan 1.1: Kelderverdieping

Beschrijving	Type	Actie
3. Schouwluik asbestcement	Asbestmateriaal	Zorgvuldig beheren
3.1 Code: 14	Puntmonster	-
5. Venstertabletten asbestcement	Asbestmateriaal	Zorgvuldig beheren
5.1 Code: 11	Puntmonster	-
11. Cementering muren garage	Geen asbest	-
11.1 Code: 4	Mengmonster	-
12. Leidingisolatie kelder bochten	Geen asbest	-

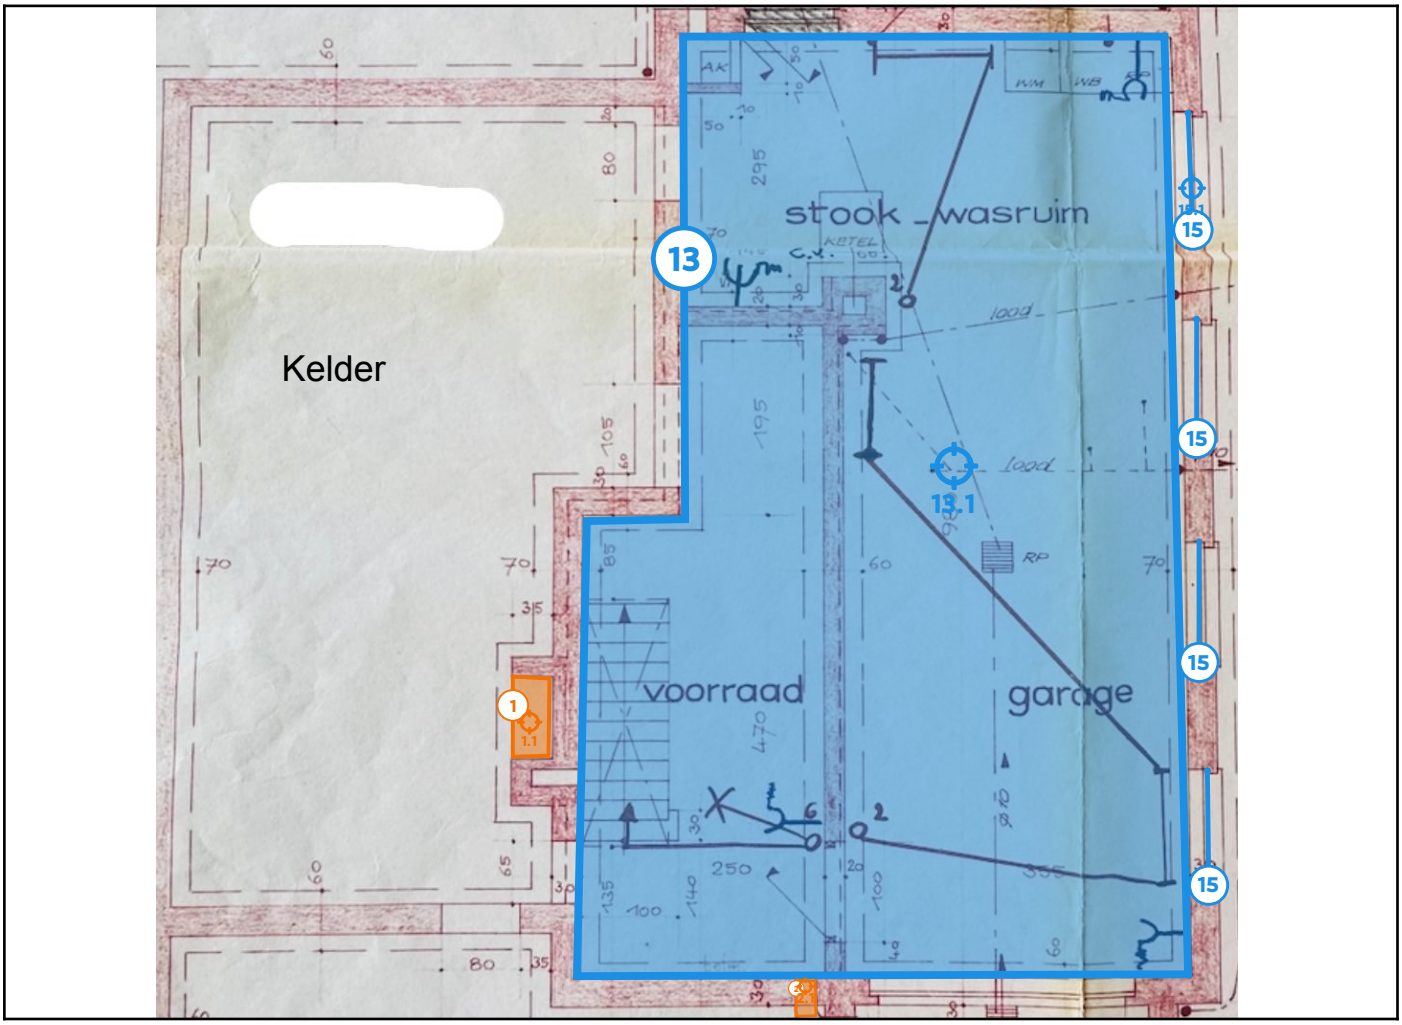
Plan 1.2: Kelderverdieping

Beschrijving	Type	Actie
1. Vuurvaste plaat	Asbestmateriaal	Maatregelen nemen
1.1 Code: 13	Puntmonster	-
2. Verluchtingsbuis kelder	Asbestmateriaal	Maatregelen nemen
2.1 Code: 8	Puntmonster	-
13. Gekleurde Chape garage	Geen asbest	-
13.1 Code: 10	Puntmonster	-
15. Mastiek ramen/glas	Geen asbest	-

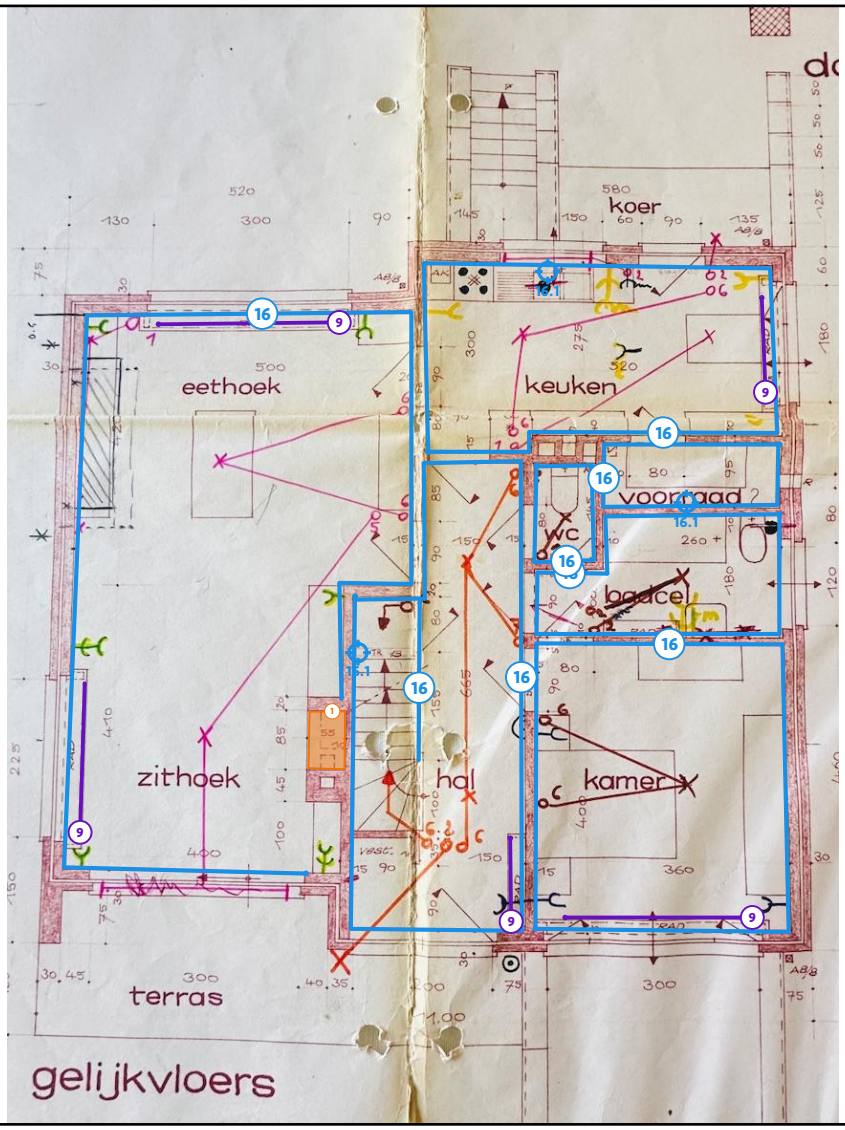
Plan 1.3: Gelijkvloers

Beschrijving	Type	Actie
1. Vuurvaste plaat	Asbestmateriaal	Maatregelen nemen
9. Radiatoren	Advies	-
16. Pleister muren	Geen asbest	-
16.1 Code: 1	Mengmonster	-

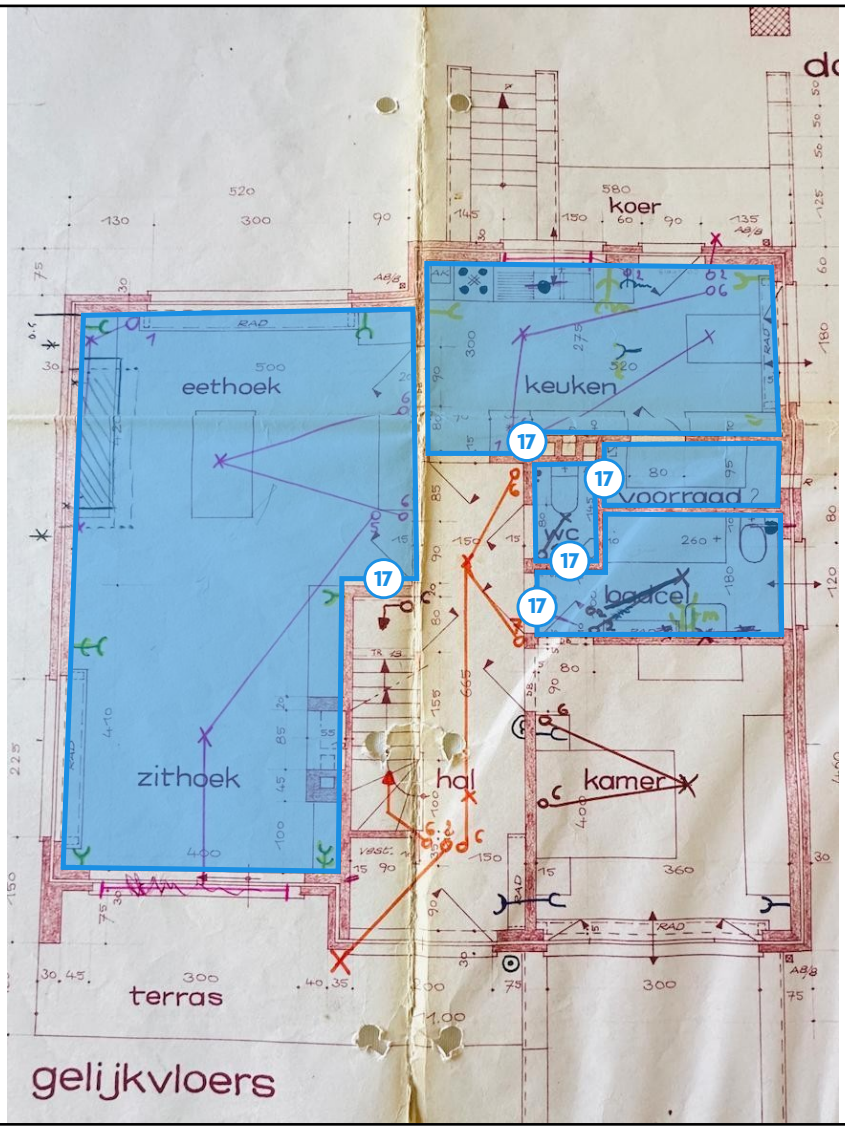
Plan 1.4: Gelijkvloers

Beschrijving	Type	Actie
17. Pleister plafonds	Geen asbest	-

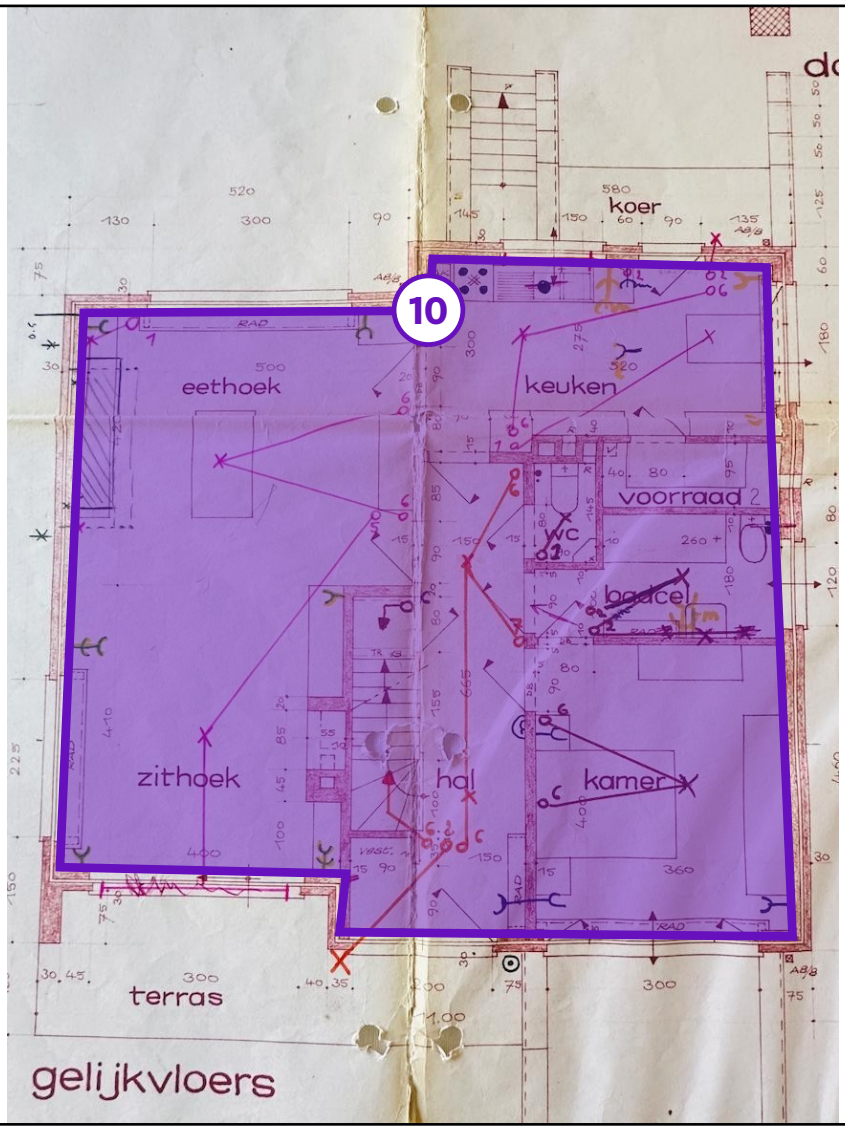
Plan 1.5: Gelijkvloers

Beschrijving	Type	Actie
10. Lijmen Vloer en wandbekleding	Advies	-

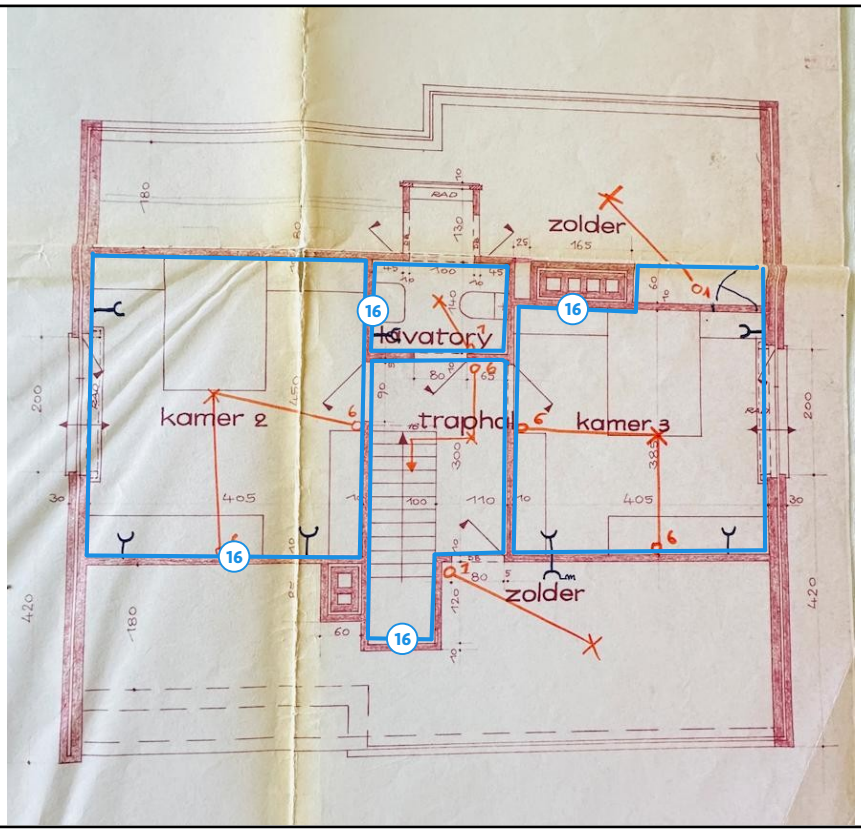
Plan 1.6: Verdieping +1

Beschrijving	Type	Actie
16. Pleister muren	Geen asbest	-

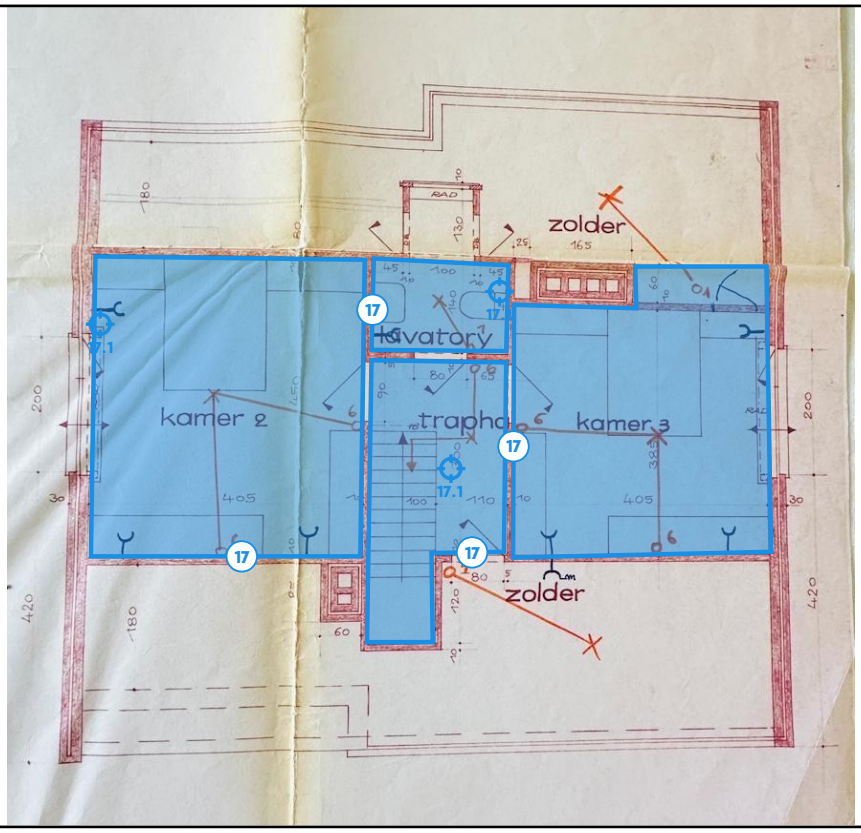
Plan 1.7: Verdieping +1

Beschrijving	Type	Actie
17. Pleister plafonds	Geen asbest	-
17.1 Code: 2	Mengmonster	-

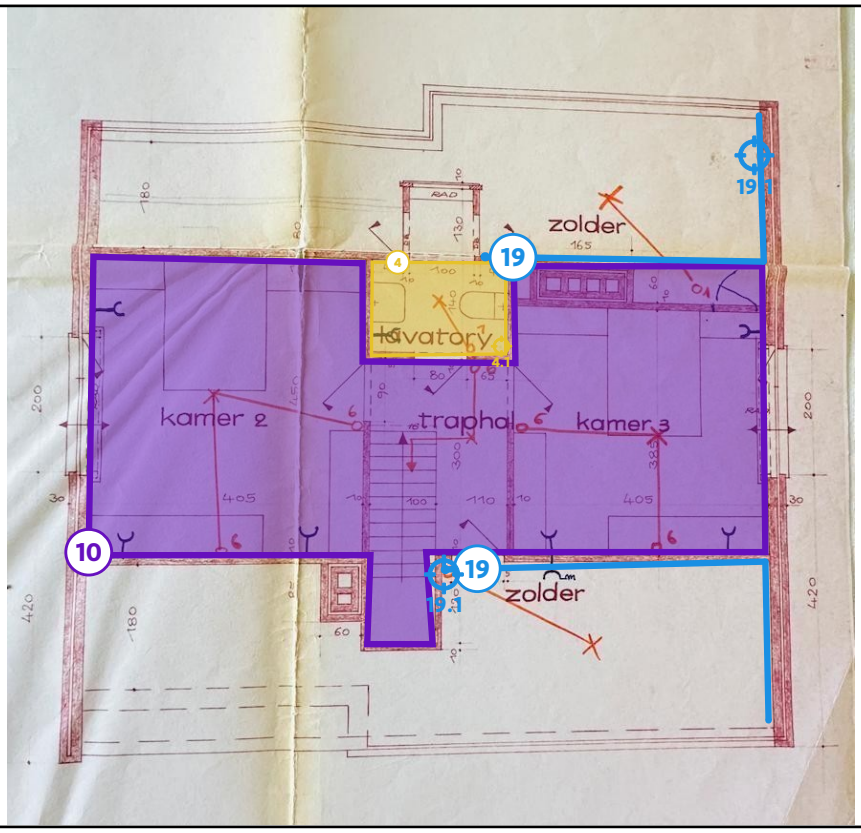
Plan 1.8: Verdieping +1

Beschrijving	Type	Actie
4. Colovinyltegels	Asbestmateriaal	Zorgvuldig beheren
4.1 Code: 5	Puntmonster	-
10. Lijmen Vloer en wandbekleding	Advies	-
19. Cementering muren zolderruimtes	Geen asbest	-
19.1 Code: 3	Mengmonster	-

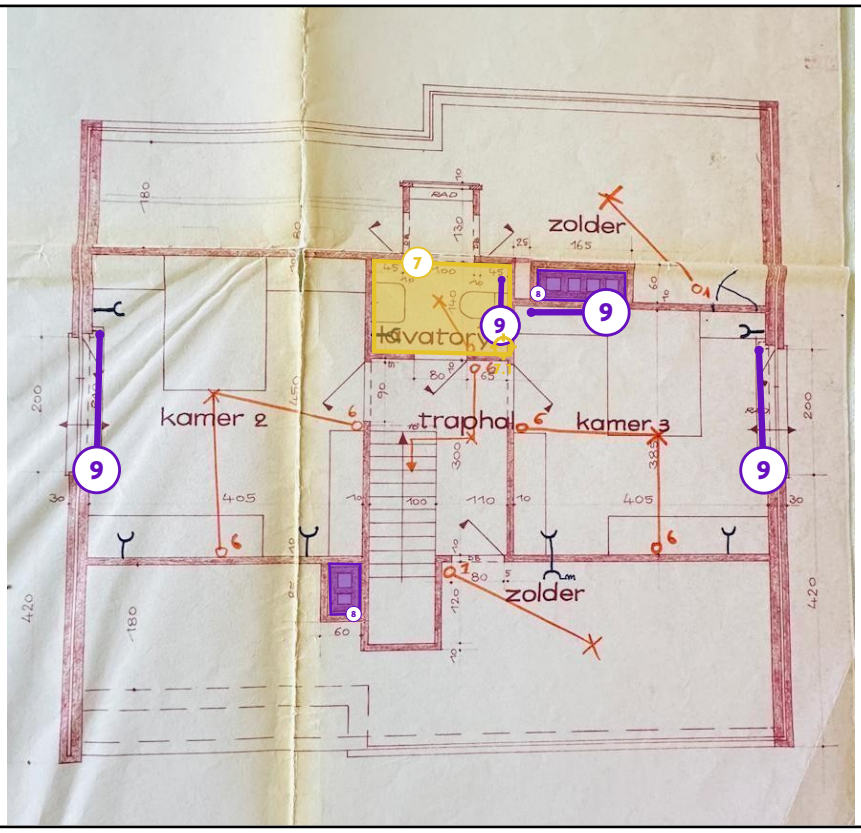
Plan 1.9: Verdieping +1

Beschrijving	Type	Actie
7. Zwarte tegellijm vinyltegels	Asbestmateriaal	Zorgvuldig beheren
7.1 Code: 6	Puntmonster	-
8. Inspectie aanwezigheid schouwen	Beperking	-
9. Radiatoren	Advies	-

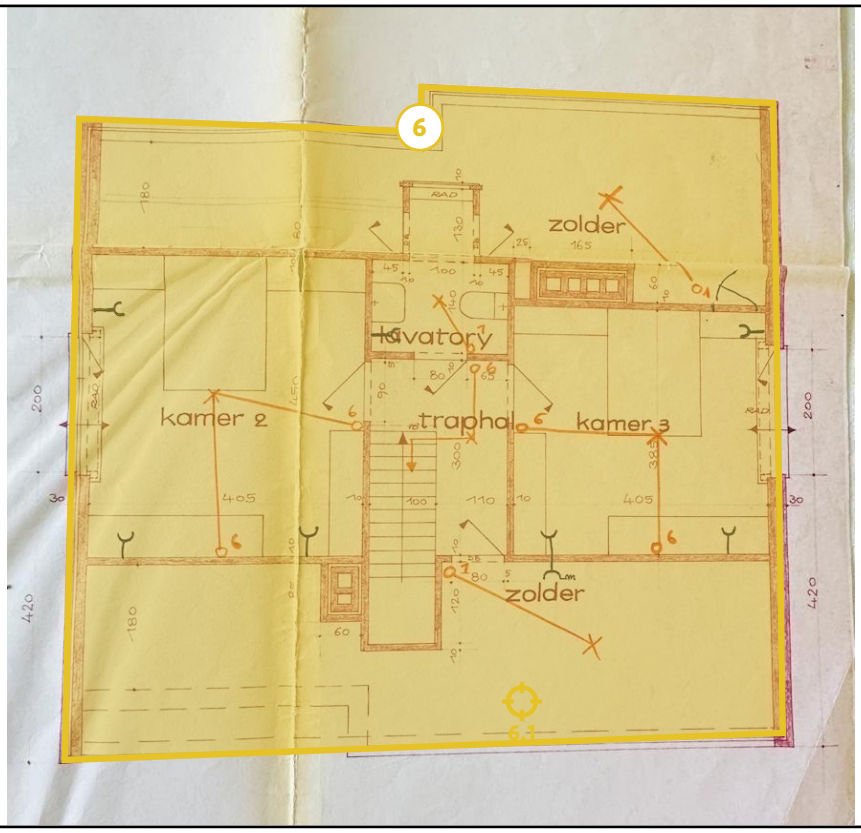
Plan 1.10: Dakoppervlak

Beschrijving	Type	Actie
6. Onderdak Menuiserite	Asbestmateriaal	Zorgvuldig beheren
6.1 Code: 9	Puntmonster	-

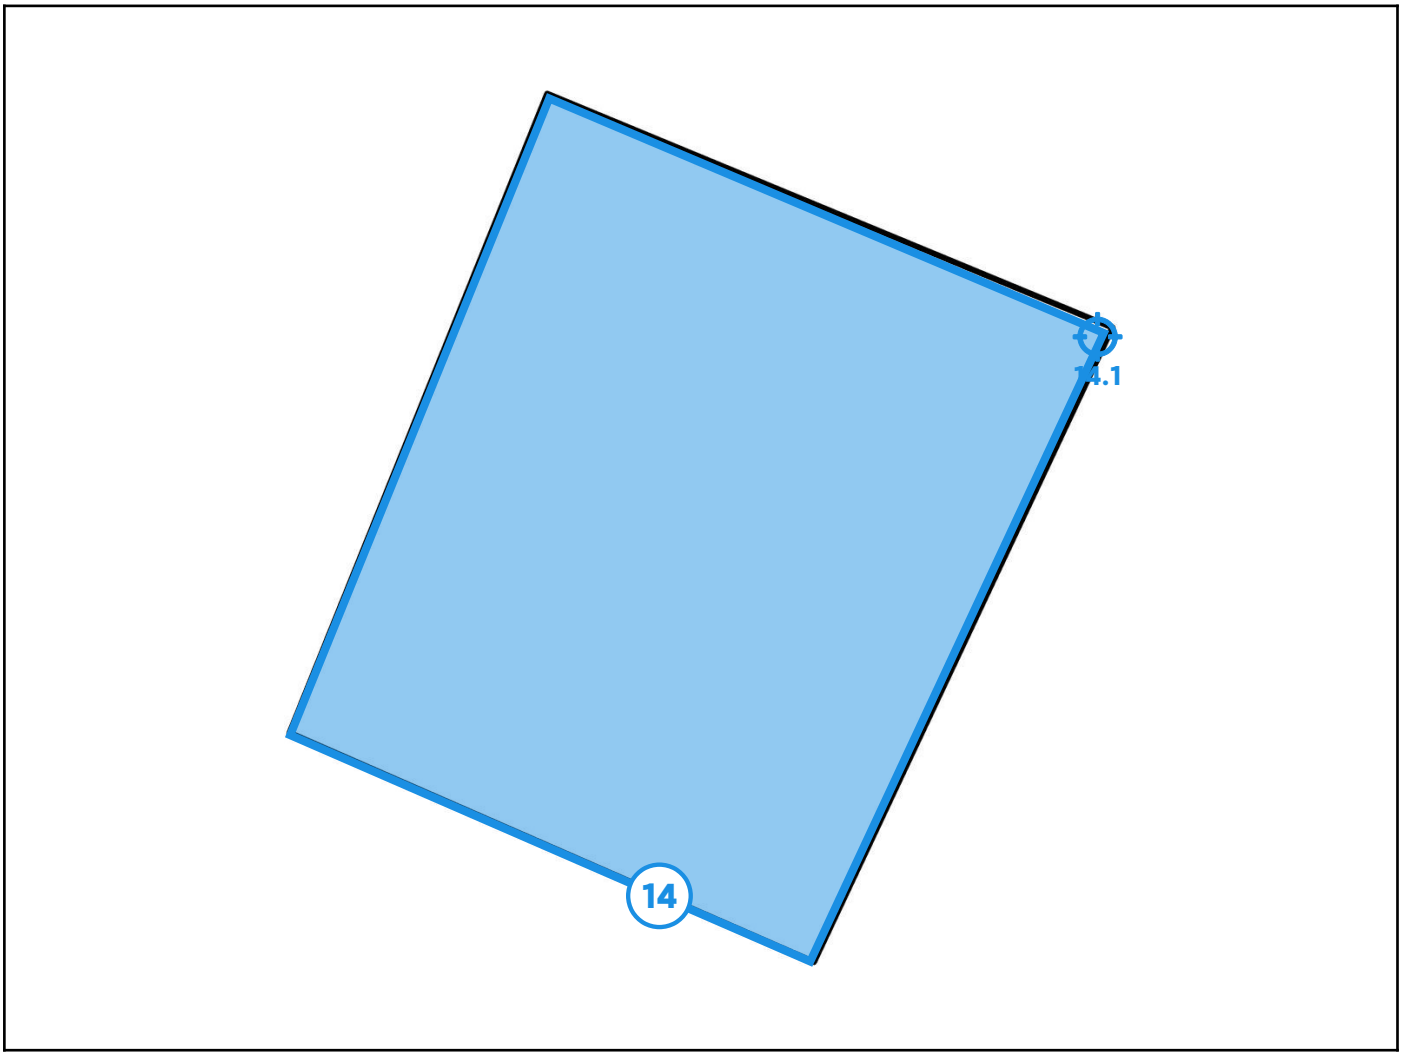
Plan 2.1: Tuinhuis plan

Beschrijving	Type	Actie
14. Golfplaten dak tuinhuis	Geen asbest	-
14.1 Code: 7	Puntmonster	-

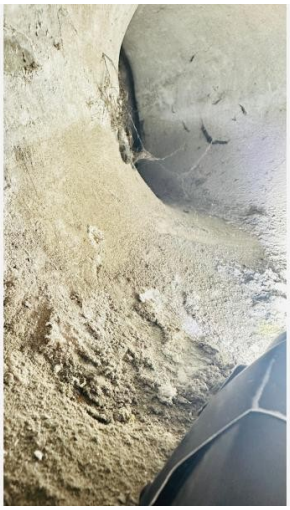
Fiche 2: Verluchtingsbuis kelder

Eindbeoordeling materiaalrisico	Verhoogd materiaalrisico en/of verhoogde kans op vezelvrijgave

Gebondenheid	Categorie 1: hechtgebonden in oorsprong
Asbestsoort (vezeltype)	Crocidoliet aanwezig
Asbestconcentratie	Laag (< 50%)
Afschermingsgraad van het gehele materiaal	Geheel of deels vrij aan binnenluchtstromen
Toestand van het materiaal	Licht beschadigd, licht verweerd. Intacte calciumsilicaatplaat of materiaal met categorie 3-gebondenheid

#	Type	Referentie	Resultaat
2.1	Puntmonster	8	Crocidoliet, Chrysotiel

- Zorg voor een veilig beheer. Vermijd het beschadigen van het asbestmateriaal. Controleer de toestand jaarlijks op wijzigingen.
- Scherm in afwachting van verwijdering het asbestmateriaal af van luchtstromingen en verstoring: bijvoorbeeld door het te verpakken, te fixeren, af te dekken, signalisatie - afbakening aan te brengen, ...

- Eenvoudige handelingen: mag via doe-het-zelf of door werknemer(s) met opleidingsattest eenvoudige handelingen
  *Toepassingen die hechtgebonden zijn kunnen door uzelf verwijderd worden indien:

- Eenvoudige handelingen: enkel door erkend asbestverwijderaar
  * Indien de buizen niet kunnen verwijderd worden zonder deze te beschadigen dan dient men beroep te doen op een erkend asbestverwijderaar voor het verwijderen ervan. Bij de verwijdering blijft de uiteindelijke beoordeling van verwijdermethode bij de saneerder om eventueel op te schalen naar een veiligere methode om aan de wettelijke veiligheidsvoorschriften te voldoen.

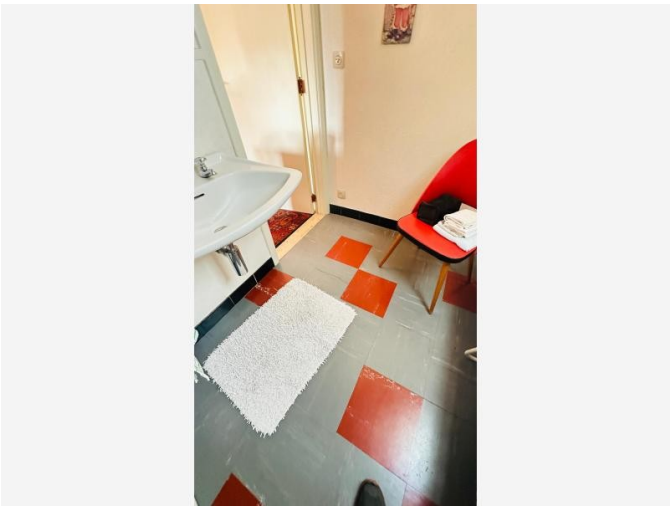
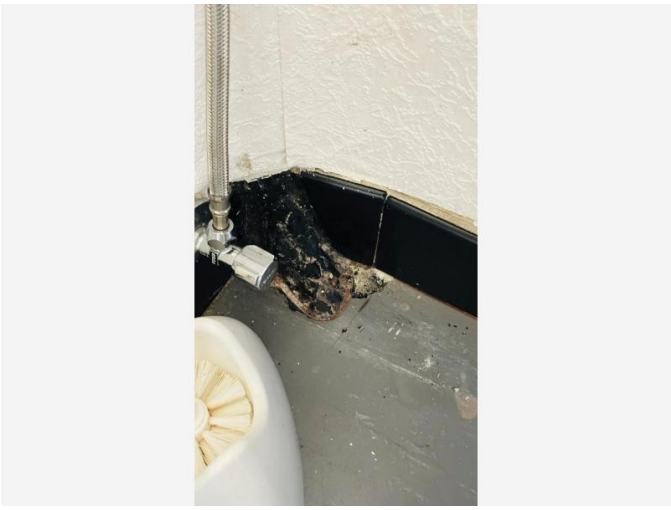
Fiche 4: Colovinyltegels

Eindbeoordeling materiaalrisico	Laag materiaalrisico en/of verlaagde kans op vezelvrijgave

Gebondenheid	Categorie 1: hechtgebonden in oorsprong
Asbestsoort (vezeltype)	Alleen chrysotiel aanwezig
Asbestconcentratie	Laag (< 50%)
Afschermingsgraad van het gehele materiaal	Geheel of deels vrij aan de binnenlucht, maar geen contact met binnenluchtstromen
Toestand van het materiaal	Licht beschadigd, licht verweerd. Intacte calciumsilicaatplaat of materiaal met categorie 3-gebondenheid

#	Type	Referentie	Resultaat
4.1	Puntmonster	5	Chrysotiel

- Zorg voor een veilig beheer. Vermijd het beschadigen van het asbestmateriaal. Controleer de toestand jaarlijks op wijzigingen.
- Scherm in afwachting van verwijdering het asbestmateriaal af van luchtstromingen en verstoring: bijvoorbeeld door het te verpakken, te fixeren, af te dekken, signalisatie - afbakening aan te brengen, ...

- Hermetische zone (erkend asbestverwijderaar)

Voor het verwijderen van asbesthoudende tegels en lijmlagen zal vanaf 1 februari 2023 de techniek van de hermetisch afgesloten zone toegepast dienen te worden, zo laat de Inspectie Toezicht Welzijn op het Werk weten. Deze verwijderingsmethode mag enkel uitgevoerd worden door een erkend asbestverwijderaar.

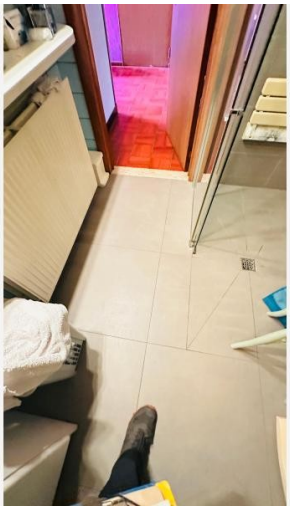
Informatie over een materiaal dat de asbestdeskundige niet kan waarnemen of vaststellen

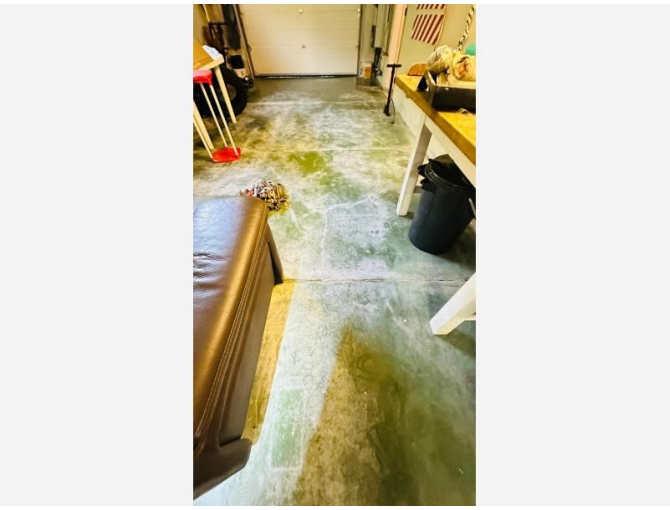
Fiche 13: Gekleurde Chape garage

Geen asbest

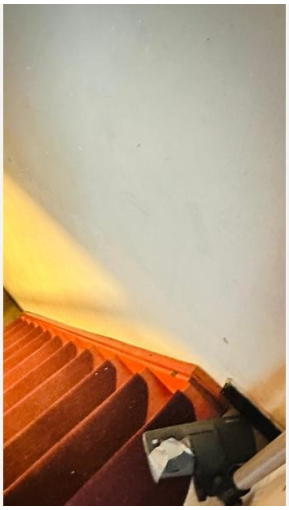
Fiche 16: Pleister muren

Geen asbest
