Asbestinventarisattest

Ooievaarstraat 81, 9000 Gent

Attestnummer : **20240119-000179.000**
Uitgegeven op : **19.01.2024**
Geldig tot : **19.01.2034**

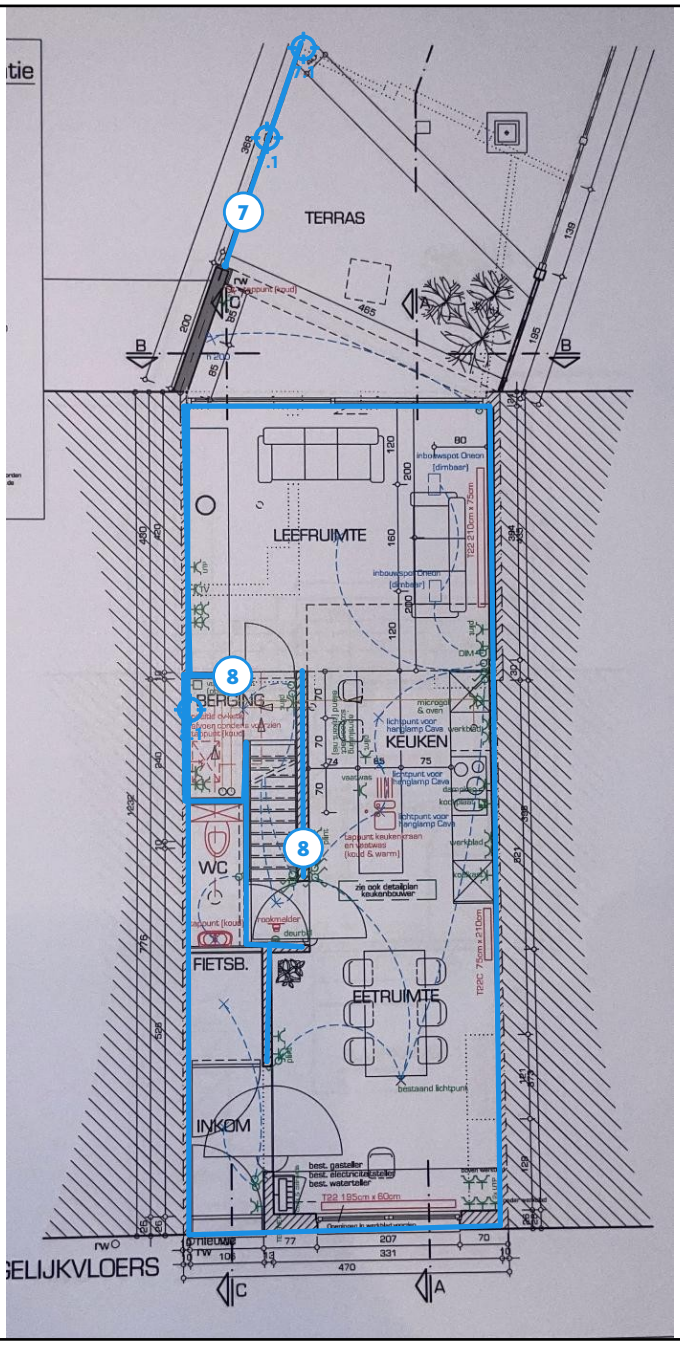
Plan 1.1: Grondplan Woning GV

Beschrijving	Type	Actie
7. Crepi - Buitenwand - Terras	Geen asbest	-
7.1 Code: 83445-3	Mengmonster	-
8. Pleisterwerk - Muren - Woning	Geen asbest	-

8.1 Code: 83445-1	Mengmonster	-

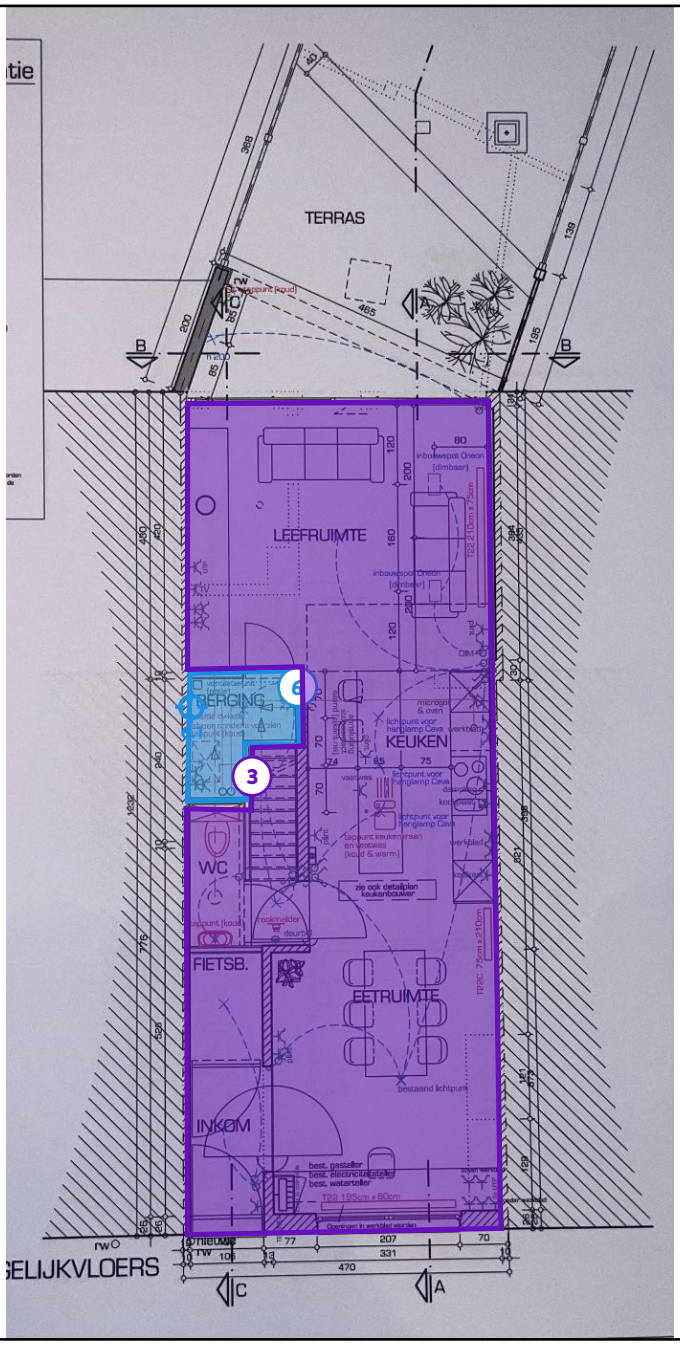
Plan 1.2: Grondplan Woning GV

Beschrijving	Type	Actie
3. Verlaagde plafonds - Woning	Advies	-
6. Pleisterwerk - Plafonds - Woning	Geen asbest	-
6.1 Code: 83445-2	Mengmonster	-

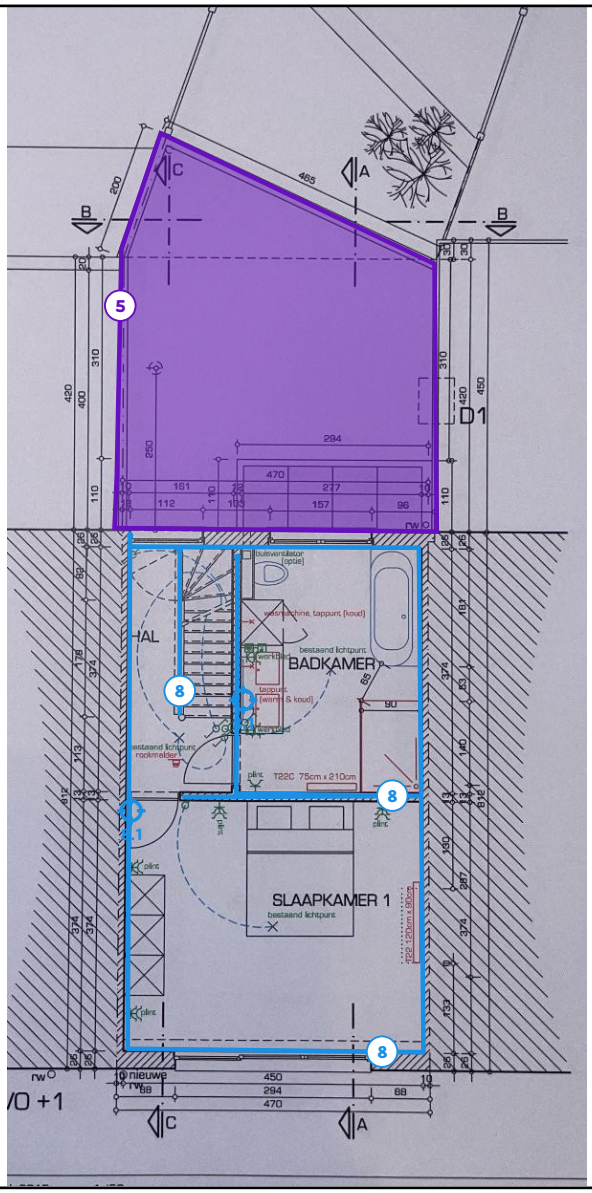
Plan 1.3: Grondplan Woning V1

Beschrijving	Type	Actie
5. EPDM - Plat dak - Woning	Advies	-
8. Pleisterwerk - Muren - Woning	Geen asbest	-
8.1 Code: 83445-1	Mengmonster	-

Bovenlaag van het platte dak bestaat uit een niet-asbestverdachte EPDM laag (Bijgevolg niet-asbestverdacht). Er werd geen destructief onderzoek gepleegd naar eventuele verdachte onderliggende roofing/lijmlagen. Indien bij eventuele werken onderliggende (lijm)lagen waargenomen worden, laat dan eerst een staal uitvoeren, alvorens werken verder te zetten.

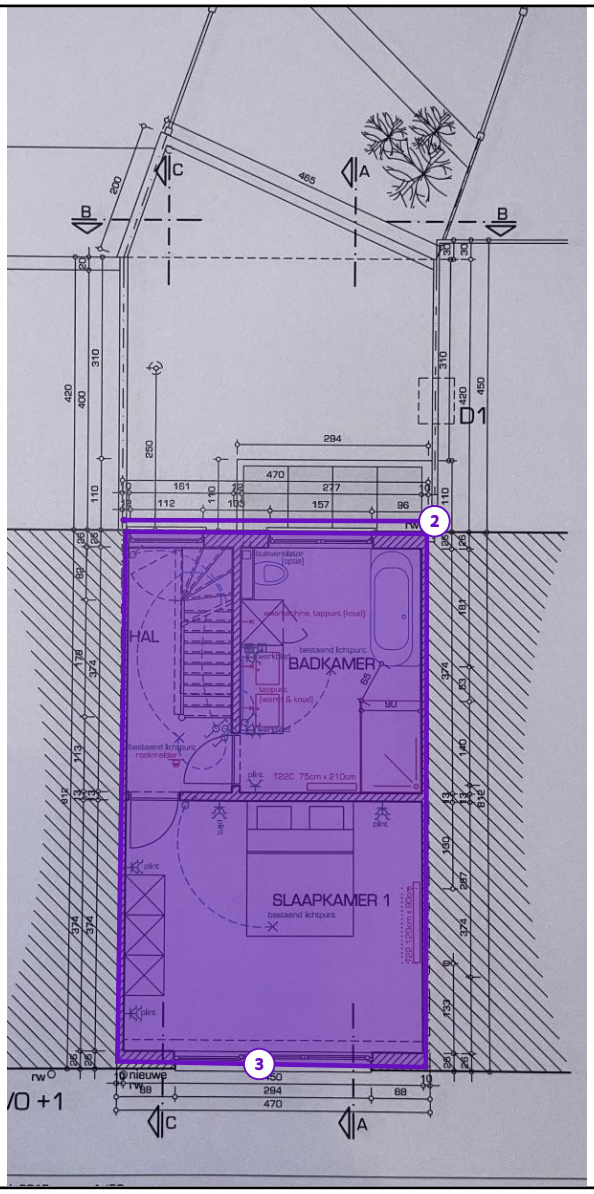
Plan 1.4: Grondplan Woning V1

Beschrijving	Type	Actie
2. Spuitkurk - Achtergevel - Woning	Advies	-
3. Verlaagde plafonds - Woning	Advies	-

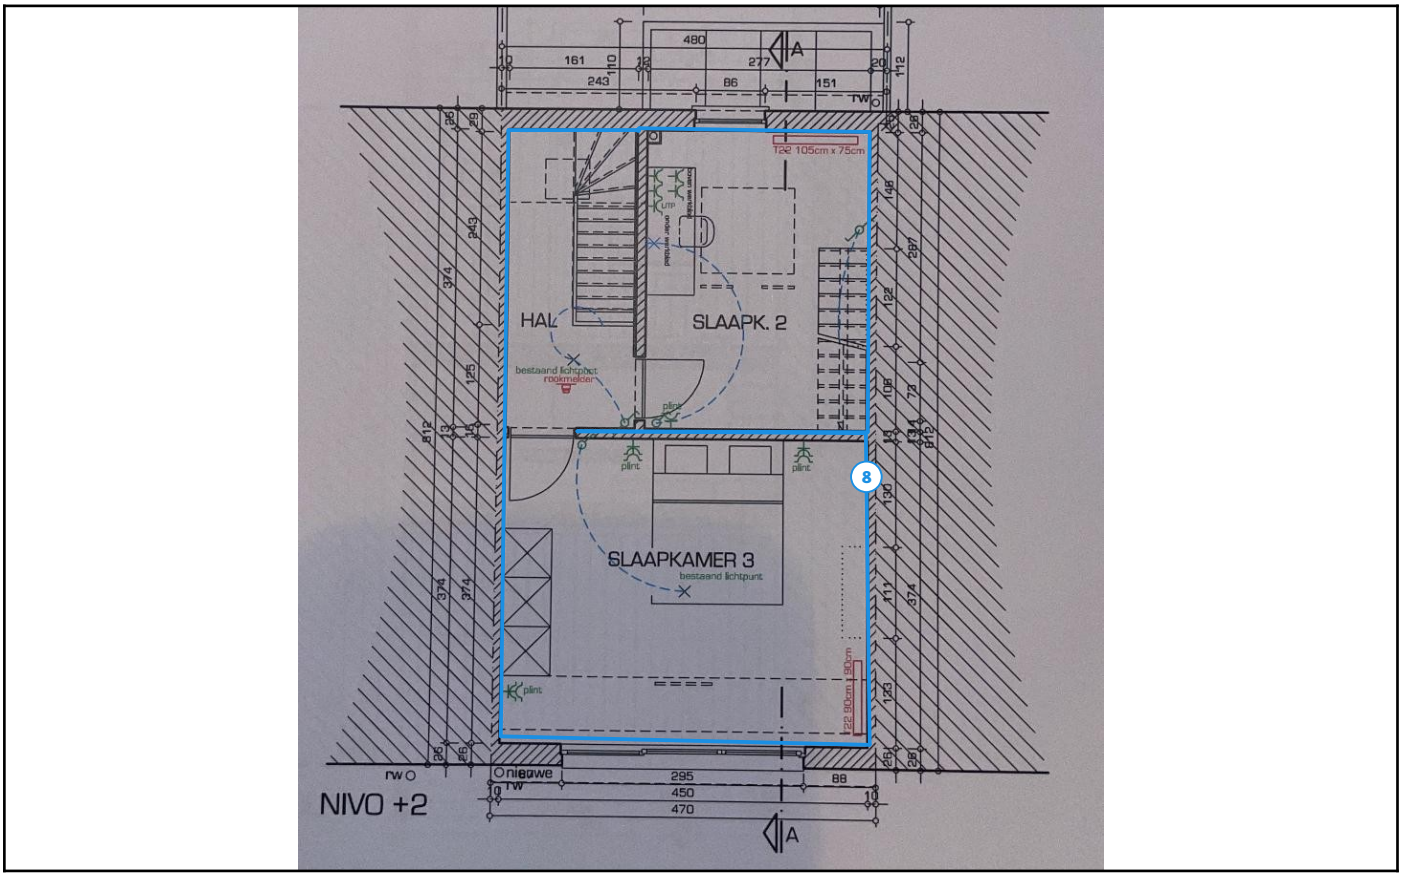
Plan 1.5: Grondplan Woning V2

Beschrijving	Type	Actie
8. Pleisterwerk - Muren - Woning	Geen asbest	-

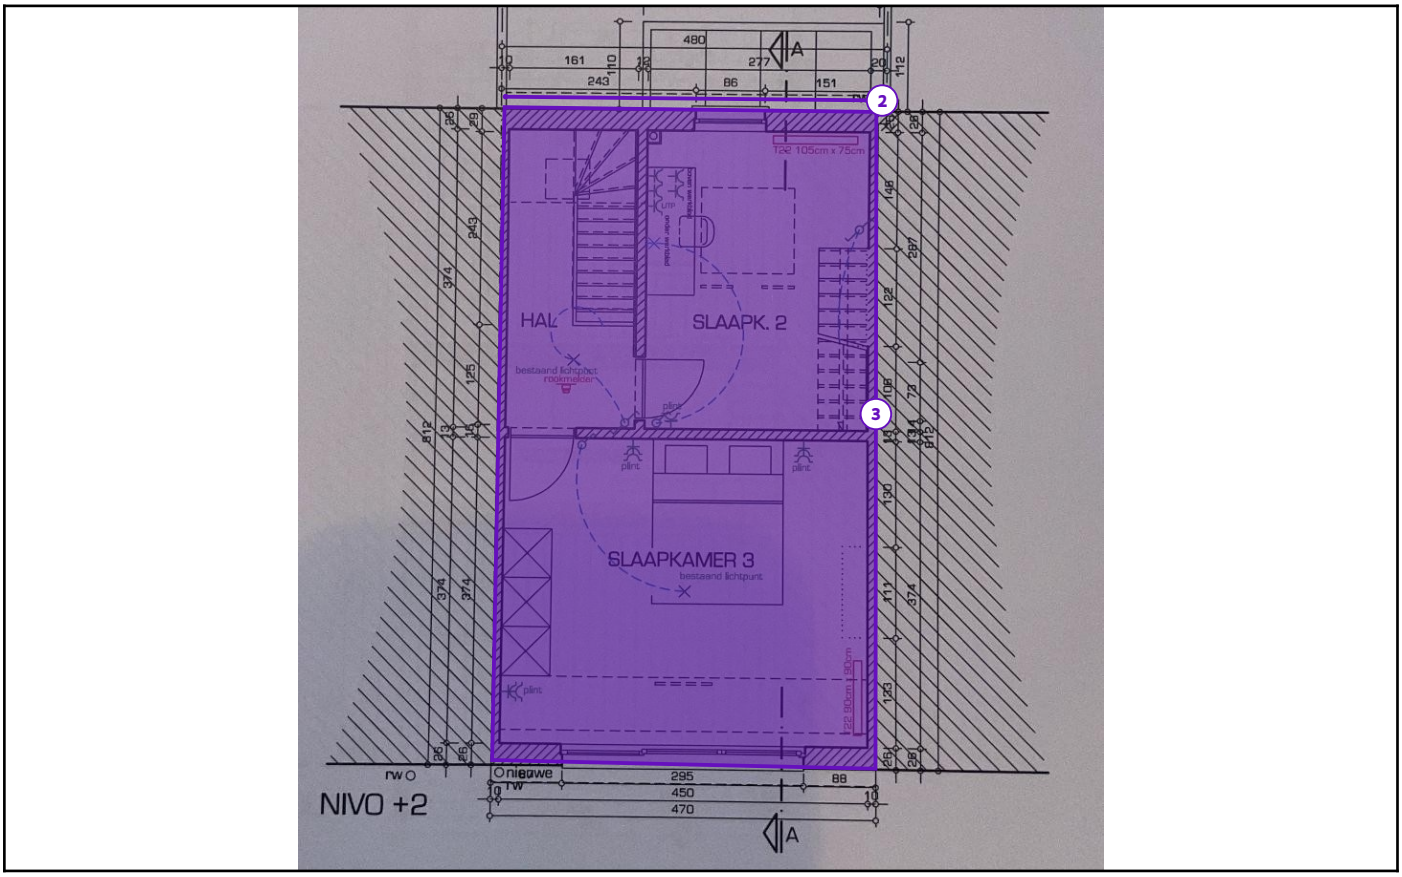
Plan 1.6: Grondplan Woning V2

Beschrijving	Type	Actie
2. Spuitkurk - Achtergevel - Woning	Advies	-
3. Verlaagde plafonds - Woning	Advies	-

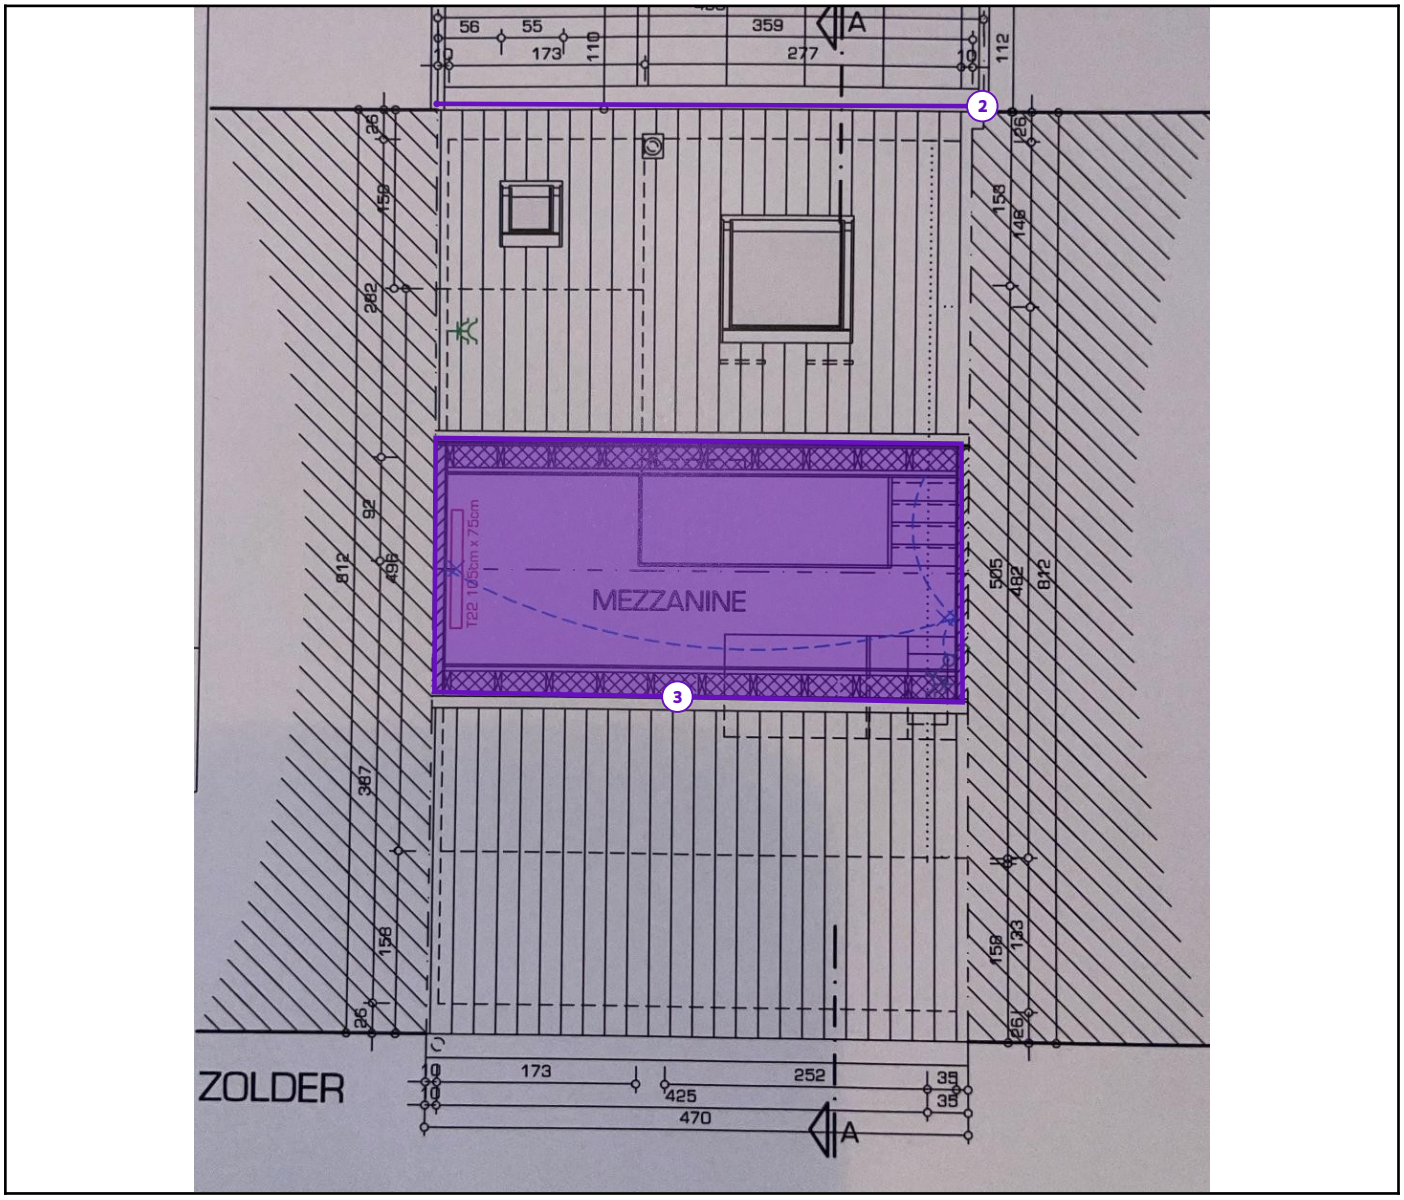
Plan 1.7: Grondplan Woning V3

Beschrijving	Type	Actie
2. Spuitkurk - Achtergevel - Woning	Advies	-
3. Verlaagde plafonds - Woning	Advies	-

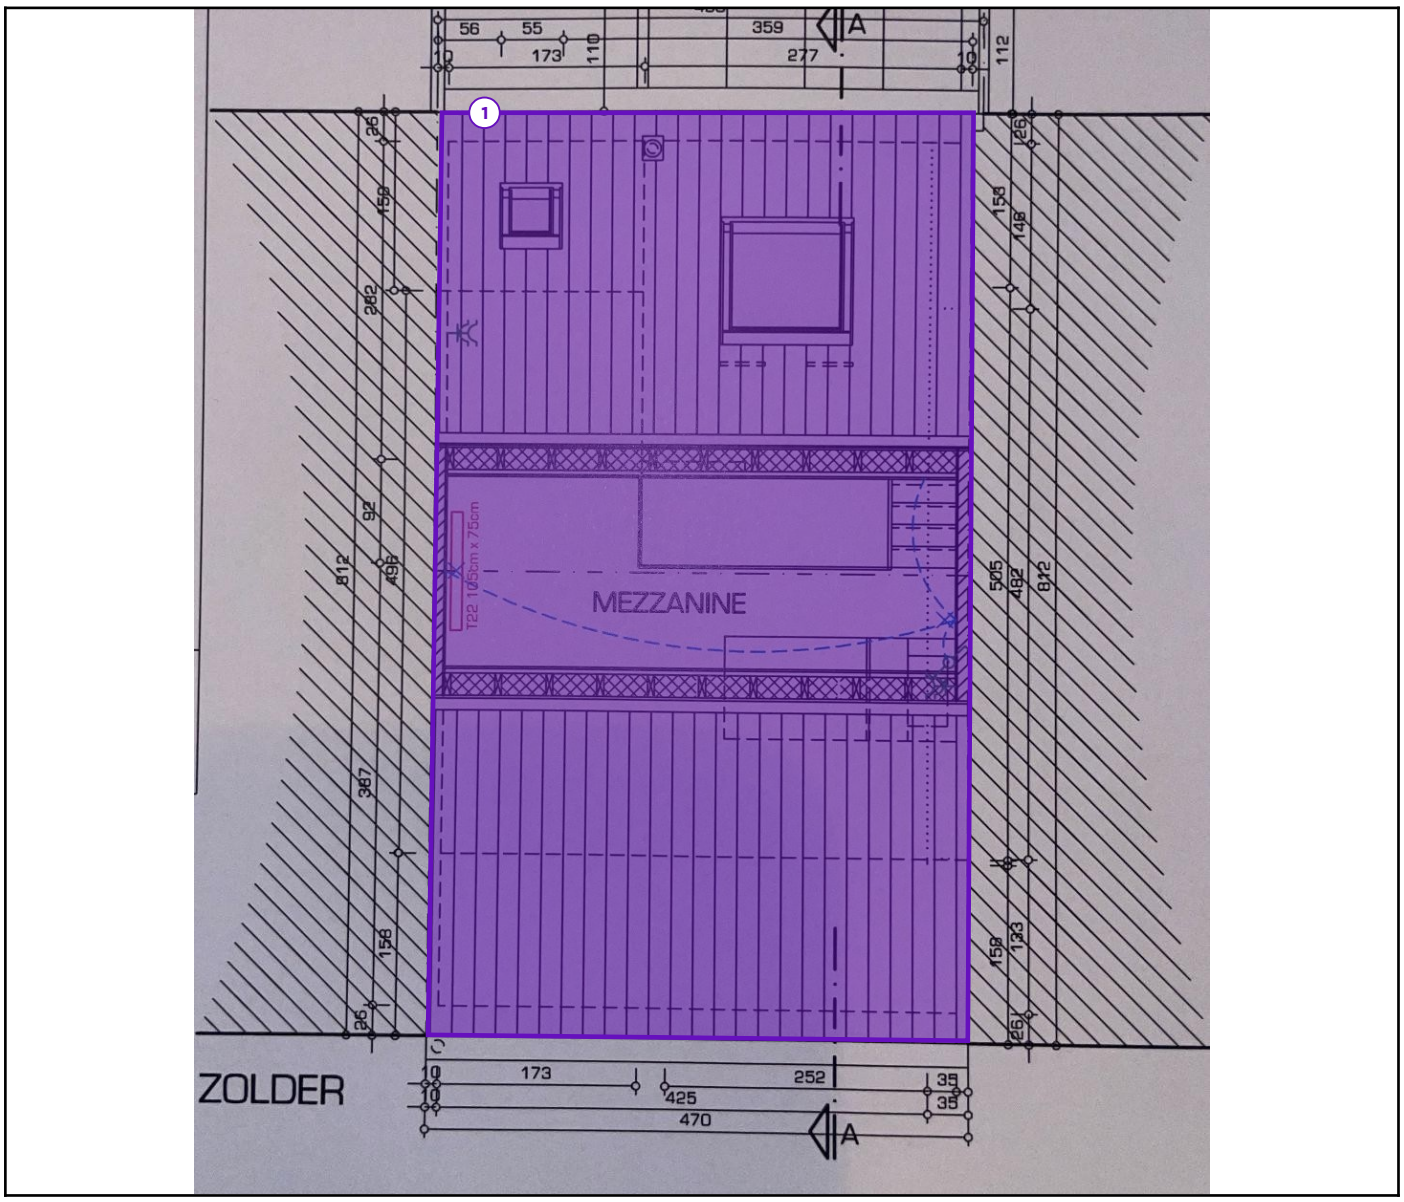
Plan 1.8: Grondplan Woning V3

Beschrijving	Type	Actie
1. Onderdak vernieuwd - Schuin dak - Woning	Advies	-

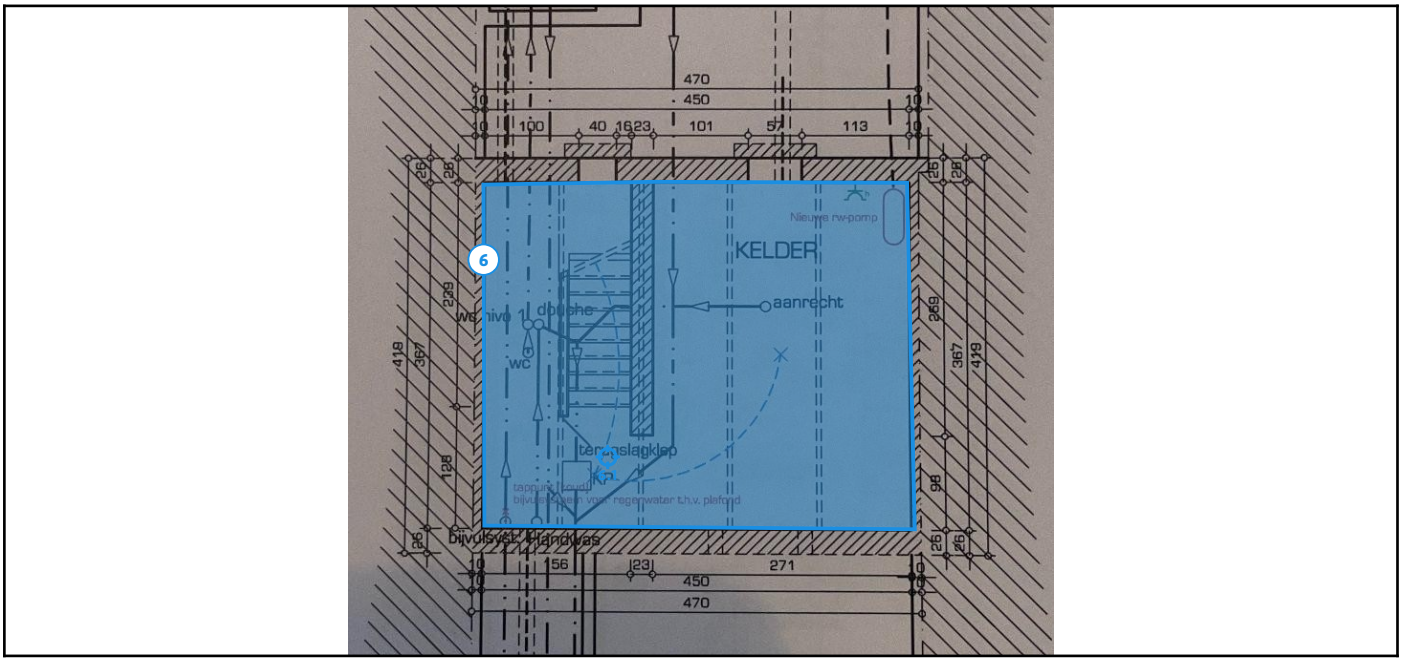
Plan 1.9: Grondplan Woning V-1

Beschrijving	Type	Actie
6. Pleisterwerk - Plafonds - Woning	Geen asbest	-
6.1 Code: 83445-2	Mengmonster	-

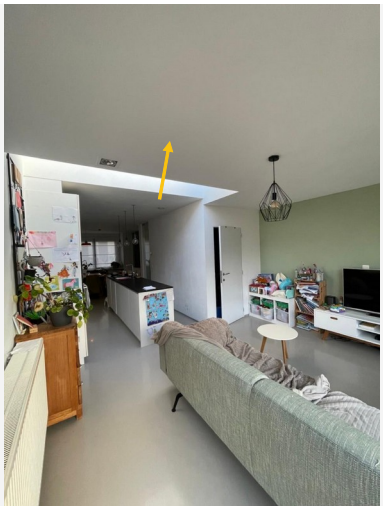
Fiche 3: Verlaagde plafonds - Woning

Het plafond in de volledige woning bestaat uit een verlaagd plafond. Er is geen pleisterwerk rechtstreeks aan de plafonds waar te nemen, zonder destructief onderzoek (Wel planchetten/houtvezelplaten/gipskarton/ ...)

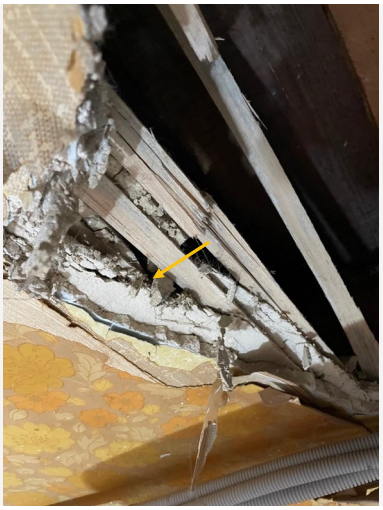
Fiche 6: Pleisterwerk - Plafonds - Woning

Geen asbest

#	Type	Referentie	Resultaat
6.1	Mengmonster	83445-2	Geen asbest

Bindmiddel van materiaal	Gips - kalk
Gebondenheid op basis van bindmiddel	Niet-hechtgebonden
Hoeveelheid (oppervlakte - dikte - aantal)	• 21,50 m^2 - 0,50 cm - 1 stuk
Totaal volume	0,108 m^3
Identificatiemethode	Vaststelling met monstername
Destructieve handeling voor identificatie	Nee
Opmerking	Er werd een staal genomen in de kelder en berging/stookruimte, wegens alle andere plafonds in de woning verlaagde plafonds zijn, gemaakt uit gyproc. De traphal onder de trap naar de eerste verdieping en tevens ook de traphal naar de kelder verdieping, is ook een berging en stookruimte. Hier werd dus 1 staal genomen van het pleisterwerk, wegens deze kan tellen als bestaling in traphal en stookruimte. Dit zijn tevens ook de enige ruimtes, waar nog origineel pleisterwerk aanwezig en zichtbaar is aan de plafonds. Vermoedelijk loop het oorspronkelijke pleisterwerk door boven de verlaagde plafonds.

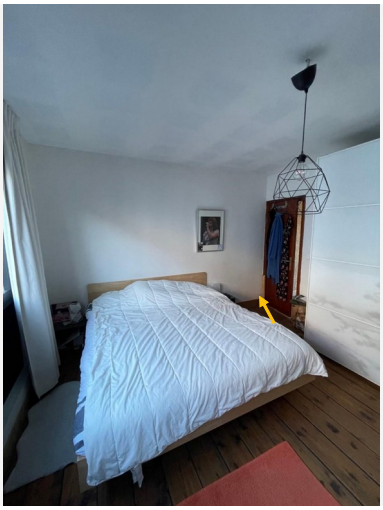
Fiche 8: Pleisterwerk - Muren - Woning

Geen asbest

#	Type	Referentie	Resultaat
8.1	Mengmonster	83445-1	Geen asbest

Bindmiddel van materiaal	Gips - kalk
Gebondenheid op basis van bindmiddel	Niet-hechtgebonden
Hoeveelheid (oppervlakte - dikte - aantal)	• 359,40 m^2 - 1,00 cm - 1 stuk
Totaal volume	3,594 m^3
Identificatiemethode	Vaststelling met monstername
Destructieve handeling voor identificatie	Nee
Opmerking	De traphal onder de trap naar de eerste verdieping en tevens ook de traphal naar de kelder verdieping, is ook een berging en stookruimte. Hier werd dus 1 staal genomen van het pleisterwerk, wegens deze kan tellen als bestaling van de wanden in traphal en stookruimte. Het is trouwens ook de enige ruimte in de woning, waar nog origineel pleisterwerk aanwezig en zichtbaar is aan bepaalde wanden.
