# Asbestinventarisattest

Flanelstraat 8, 9030 Gent

Attestnummer : **20261106-000286.000**
Uitgegeven op : **06.11.2026**
Geldig tot : **06.11.2036**

## Niet-asbestveilig

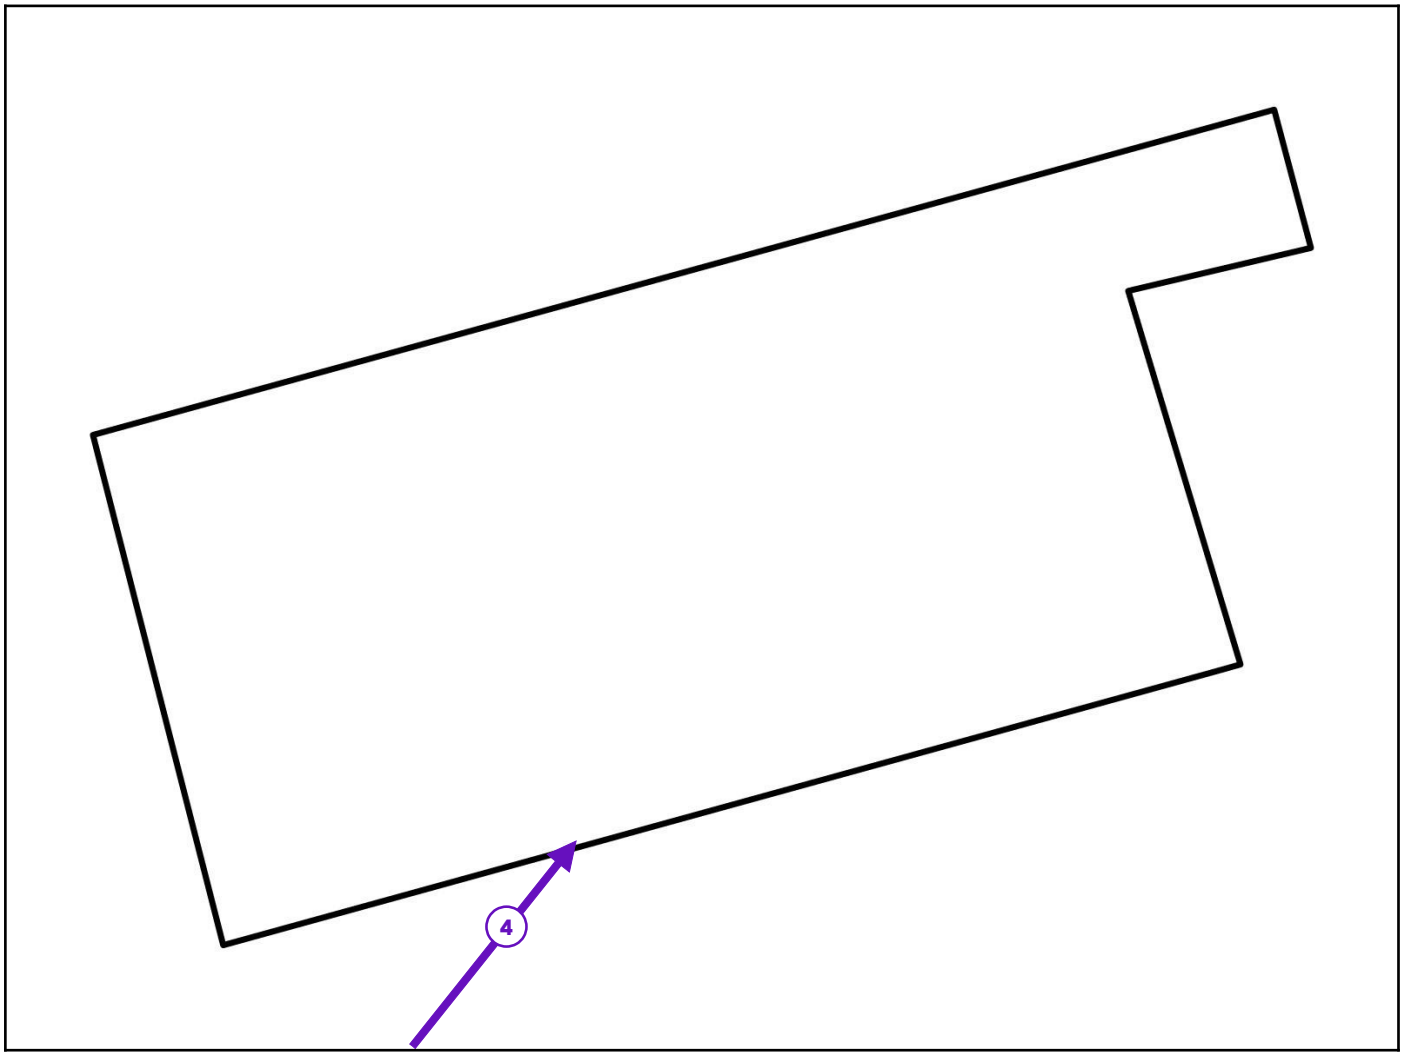
# Plan 1.13: Schema dakplan

| Beschrijving | Type | Actie |
|---|---|---|
| 2. Onderdak | Asbestmateriaal | Zorgvuldig beheren |
| 2.1 Code: 601 | Puntmonster | - |

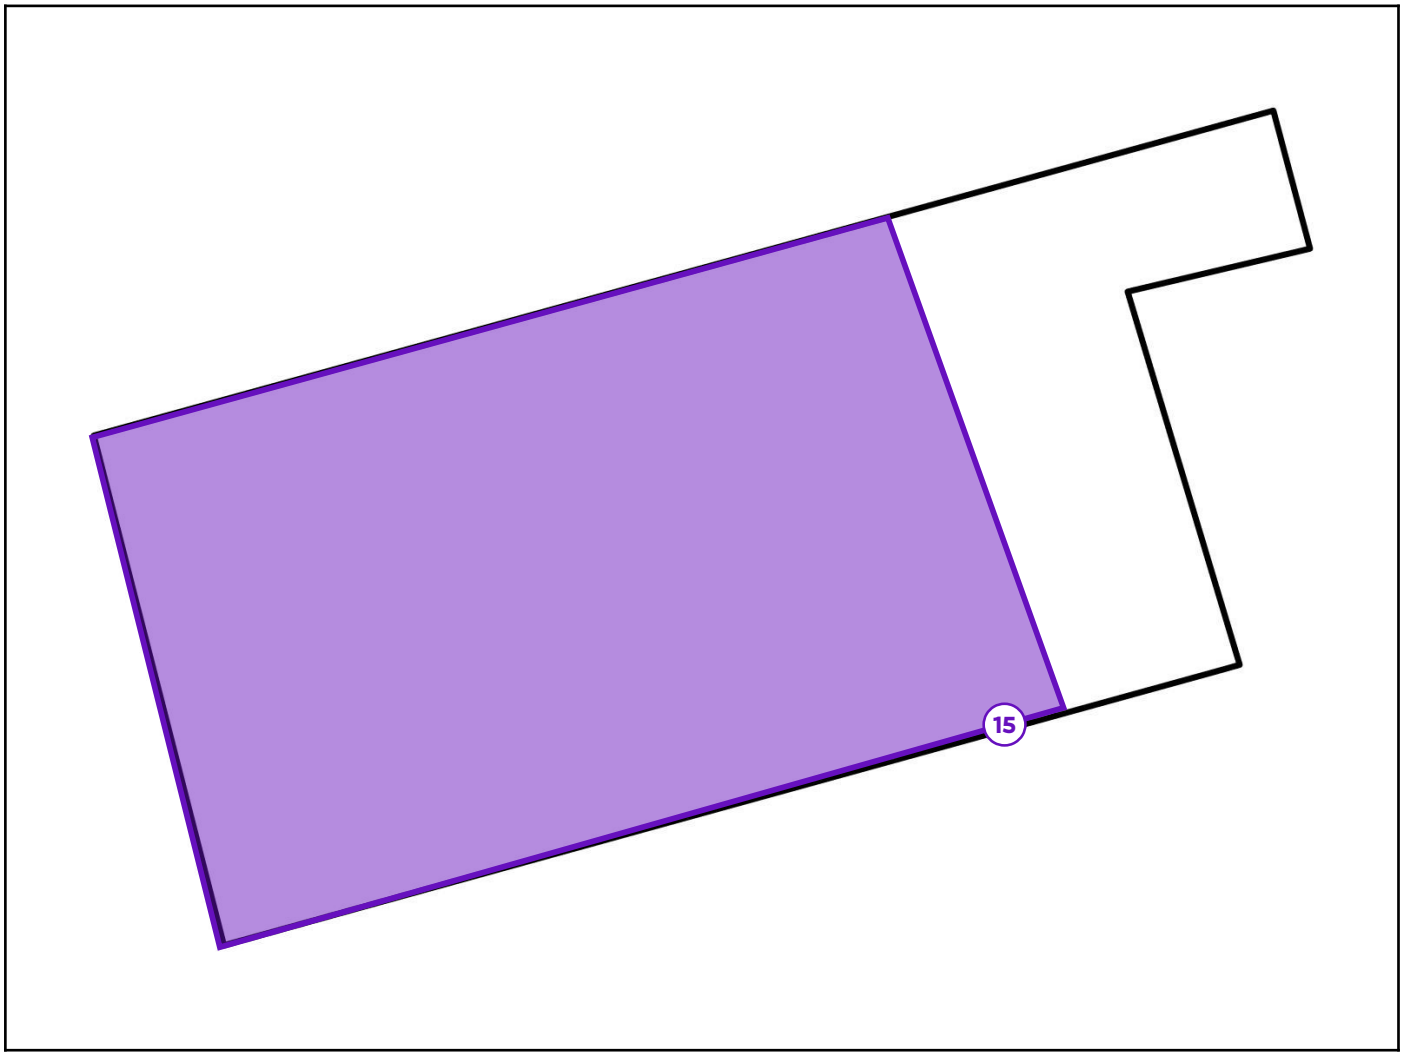
# Plan 1.14: Schema dakplan

| Beschrijving | Type | Actie |
|---|---|---|
| 4. Beperking: schouw niet inspecteerbaar | Beperking | - |

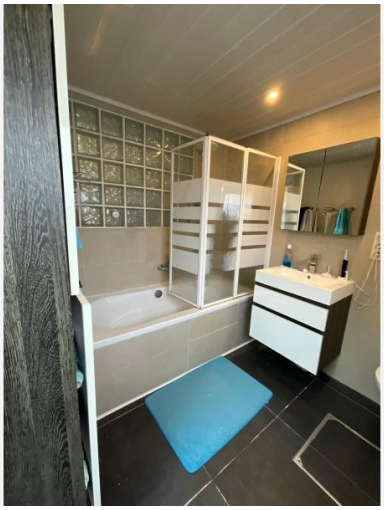
| **Basis voor advies** | De asbestdeskundige beoordeelt het materiaal als niet-asbestverdacht. |

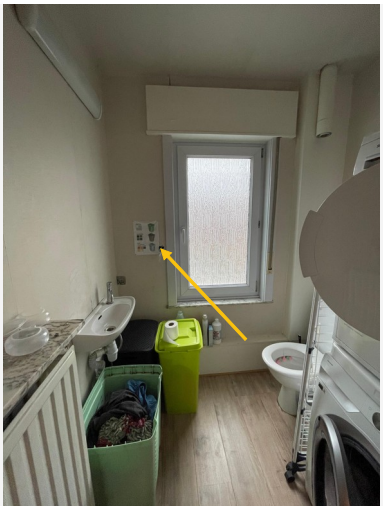
| # | Type | Referentie | Resultaat |
|---|---|---|---|
| 13.1 | Mengmonster | 201 | Geen asbest |
