Asbestinventarisattest

Stationsstraat 132, 9950 Lievegem

Attestnummer : **20230914-000088.000**
Uitgegeven op : **14.09.2023**
Geldig tot : **14.09.2033**

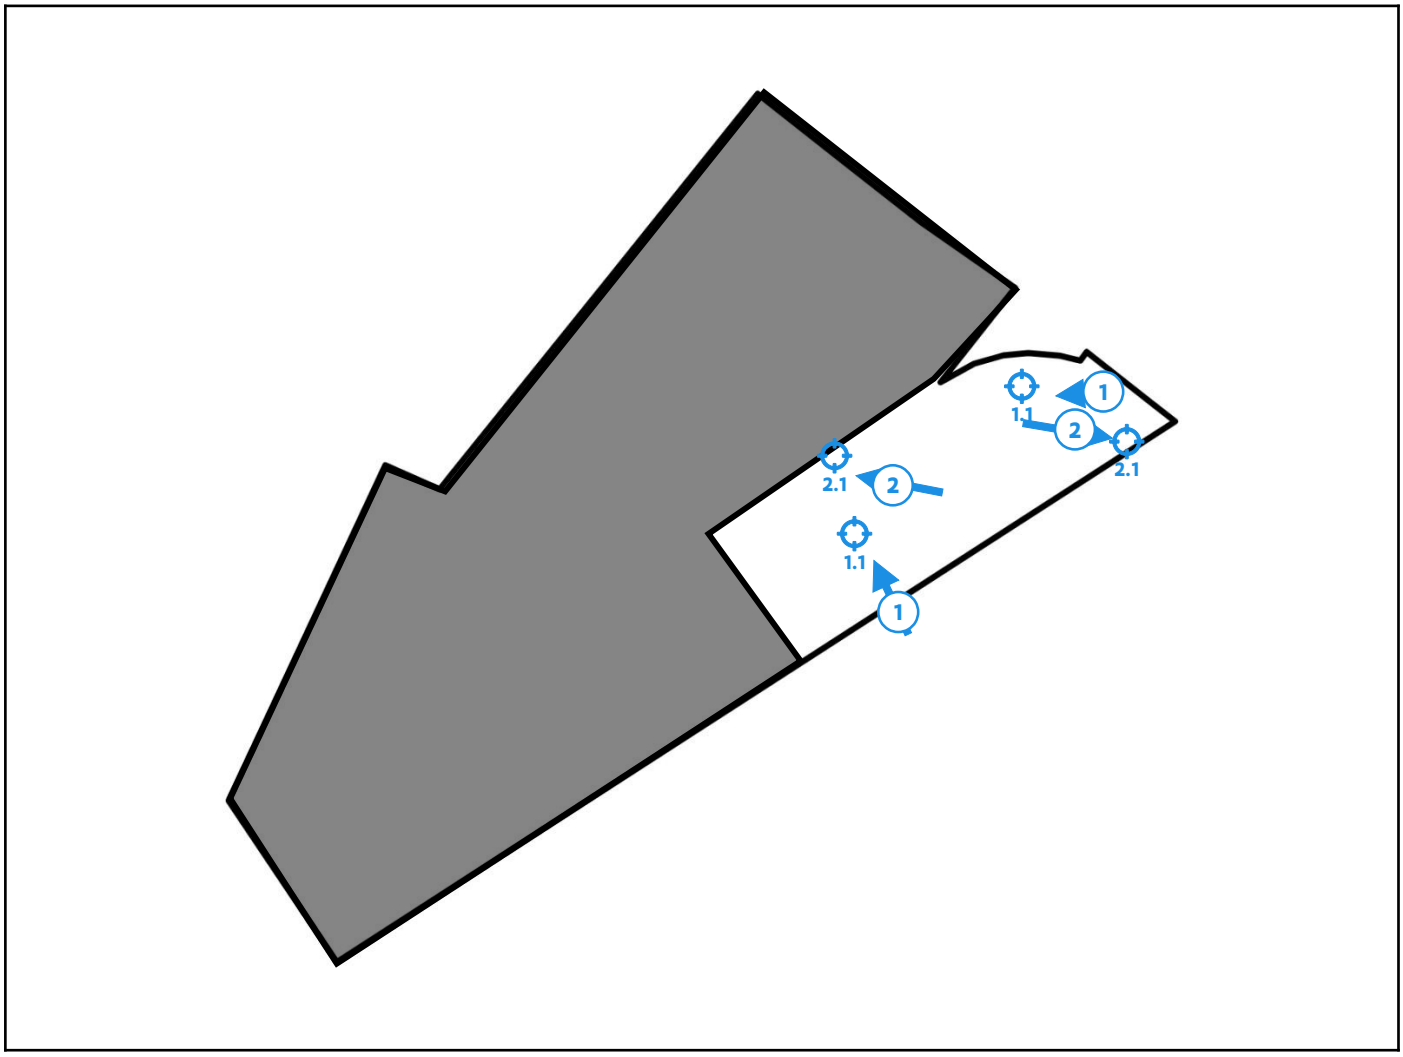
Plan 1.1: Hoofdgebouw plan

Beschrijving	Type	Actie
1. Pleisterwerk plafond	Geen asbest	-
1.1 Code: MM2	Mengmonster	-
2. Pleisterwerk muur	Geen asbest	-
2.1 Code: MM1	Mengmonster	-
