Asbestinventarisattest

Amand Casier de ter Bekenlaan 27, 9030 Gent

Attestnummer : **20260204-000067.001**
Uitgegeven op : **04.02.2026**
Geldig tot : **04.02.2031**

Niet-asbestveilig

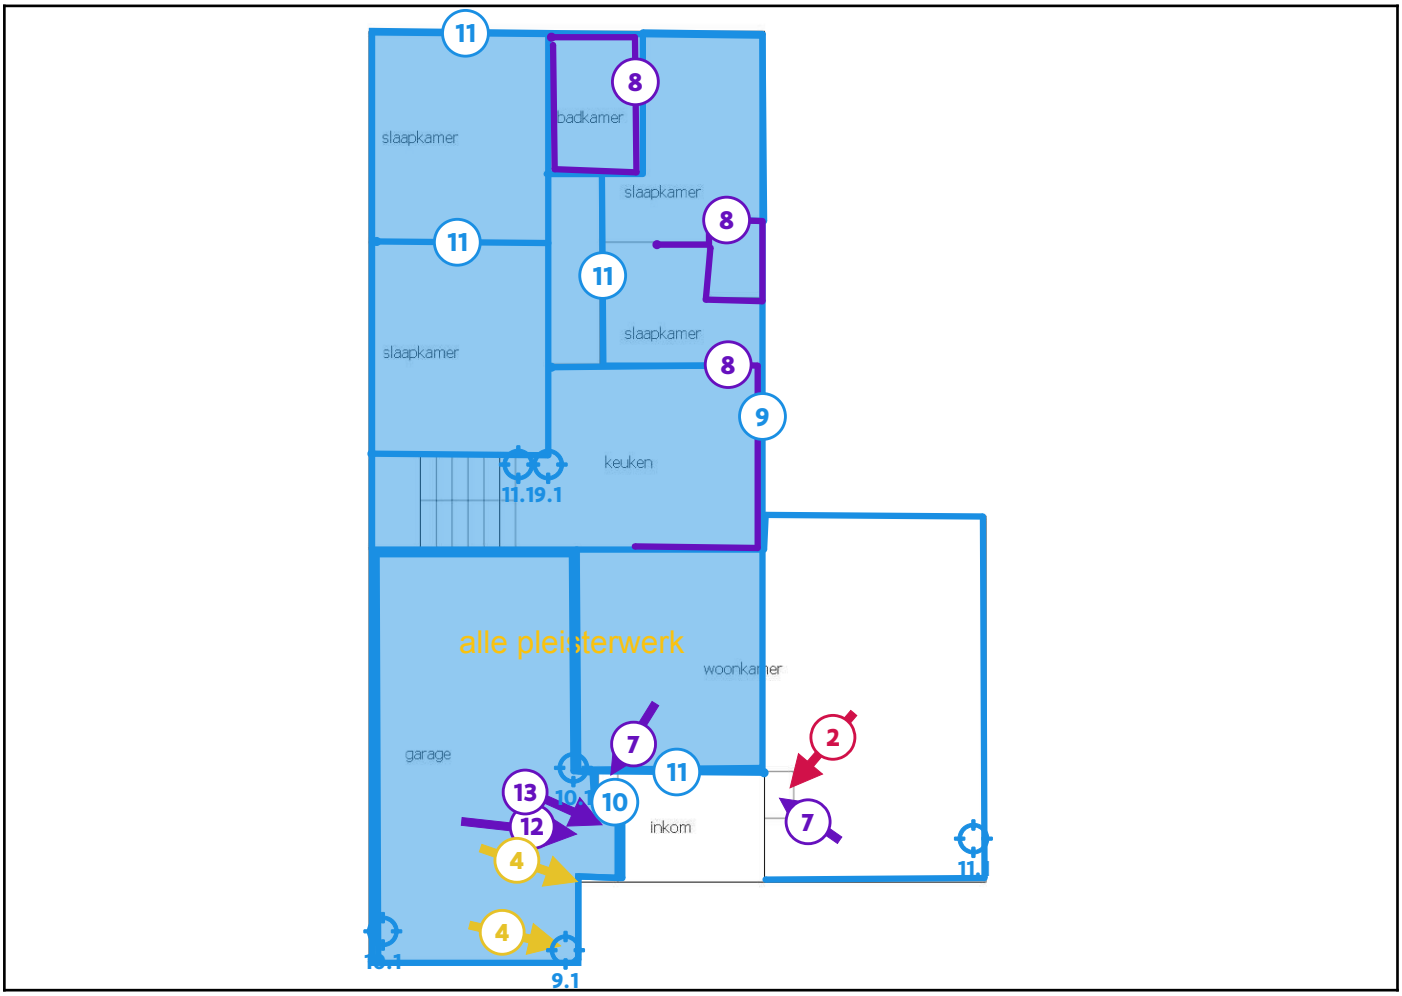
Plan 1.1: Gelijkvloers 0

Beschrijving	Type	Actie
2. Koord (asbestverdacht)	Asbestmateriaal	Dringend verwijderen
4. Bakeliet - teller/schakelaar elektriciteit (asbestverdacht)	Asbestmateriaal	Zorgvuldig beheren
7. Schouwinhoud	Beperking	-
8. Lijm faiencetegels (informatief)	Advies	-
9. Pleisterwerk gips plafond	Geen asbest	-
9.1 Code: 2-MM-PP-HI	Mengmonster	-
10. Pleisterwerk cement	Geen asbest	-

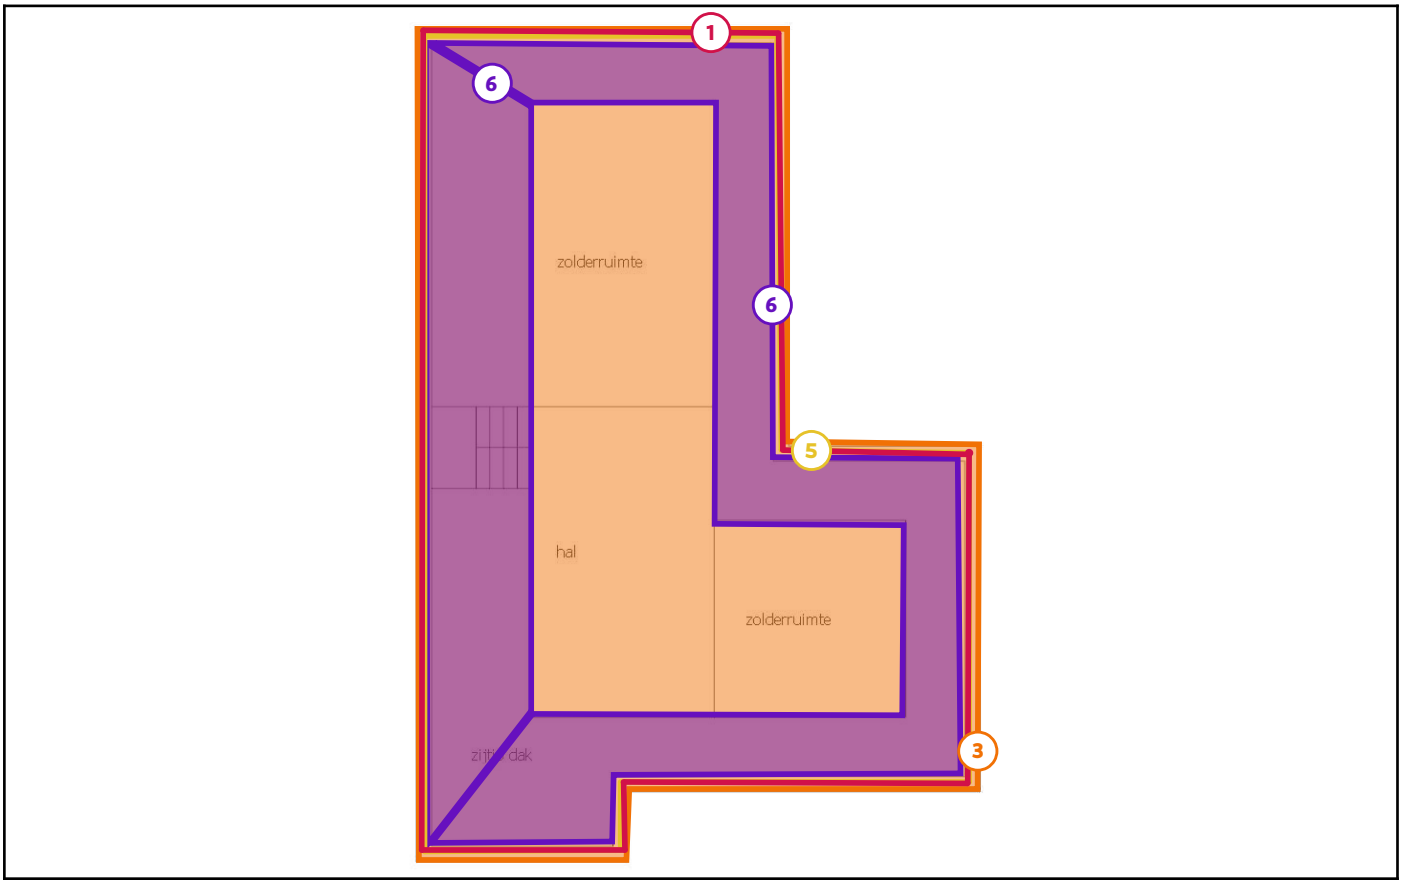
Plan 1.2: Verdieping +1

Beschrijving	Type	Actie
1. Slib van asbestverdacht en/of asbesthoudend materiaal	Asbestmateriaal	Dringend verwijderen
3. Dakleien (asbestverdacht)	Asbestmateriaal	Verwijderen
5. Dakrandpaneel (boeiboord) (asbestverdacht)	Asbestmateriaal	Zorgvuldig beheren
6. Zijtippen dak rondom zolder en onderdak	Beperking	-

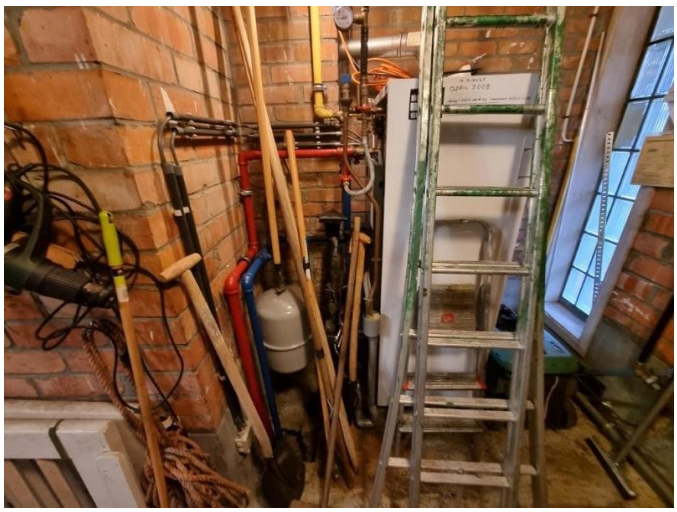
Situeringsfoto

Fiche 13: Materialen van rookgaskanalen (niet asbestverdacht)
