Asbestinventarisattest

Korte Rijakkerstraat 27, 9030 Gent

Attestnummer : **20261119-000377.000**
Uitgegeven op : **19.11.2026**
Geldig tot : **19.11.2036**

Niet-asbestveilig

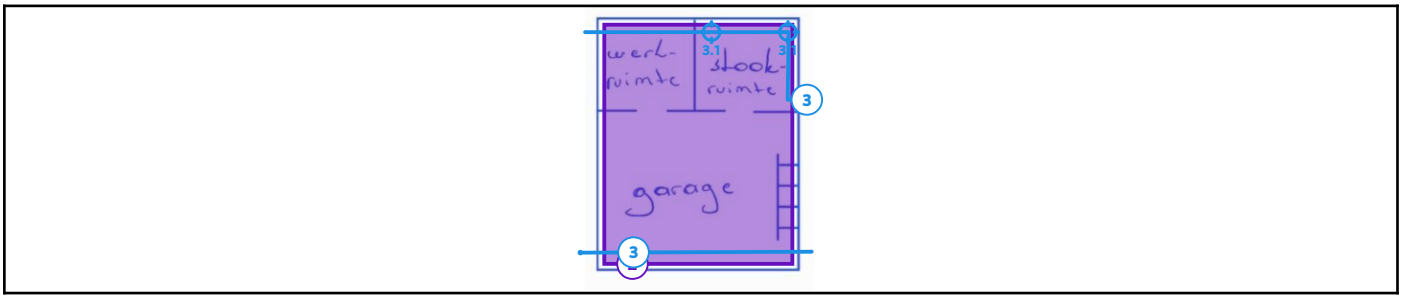
Plan 1.1: Garage -1

Beschrijving	Type	Actie
2. Plafonds uit niet asbestverdacht materiaal	Advies	-
3. Leidingisolatie in gips	Geen asbest	-
3.1 Code: SN03	Mengmonster	-

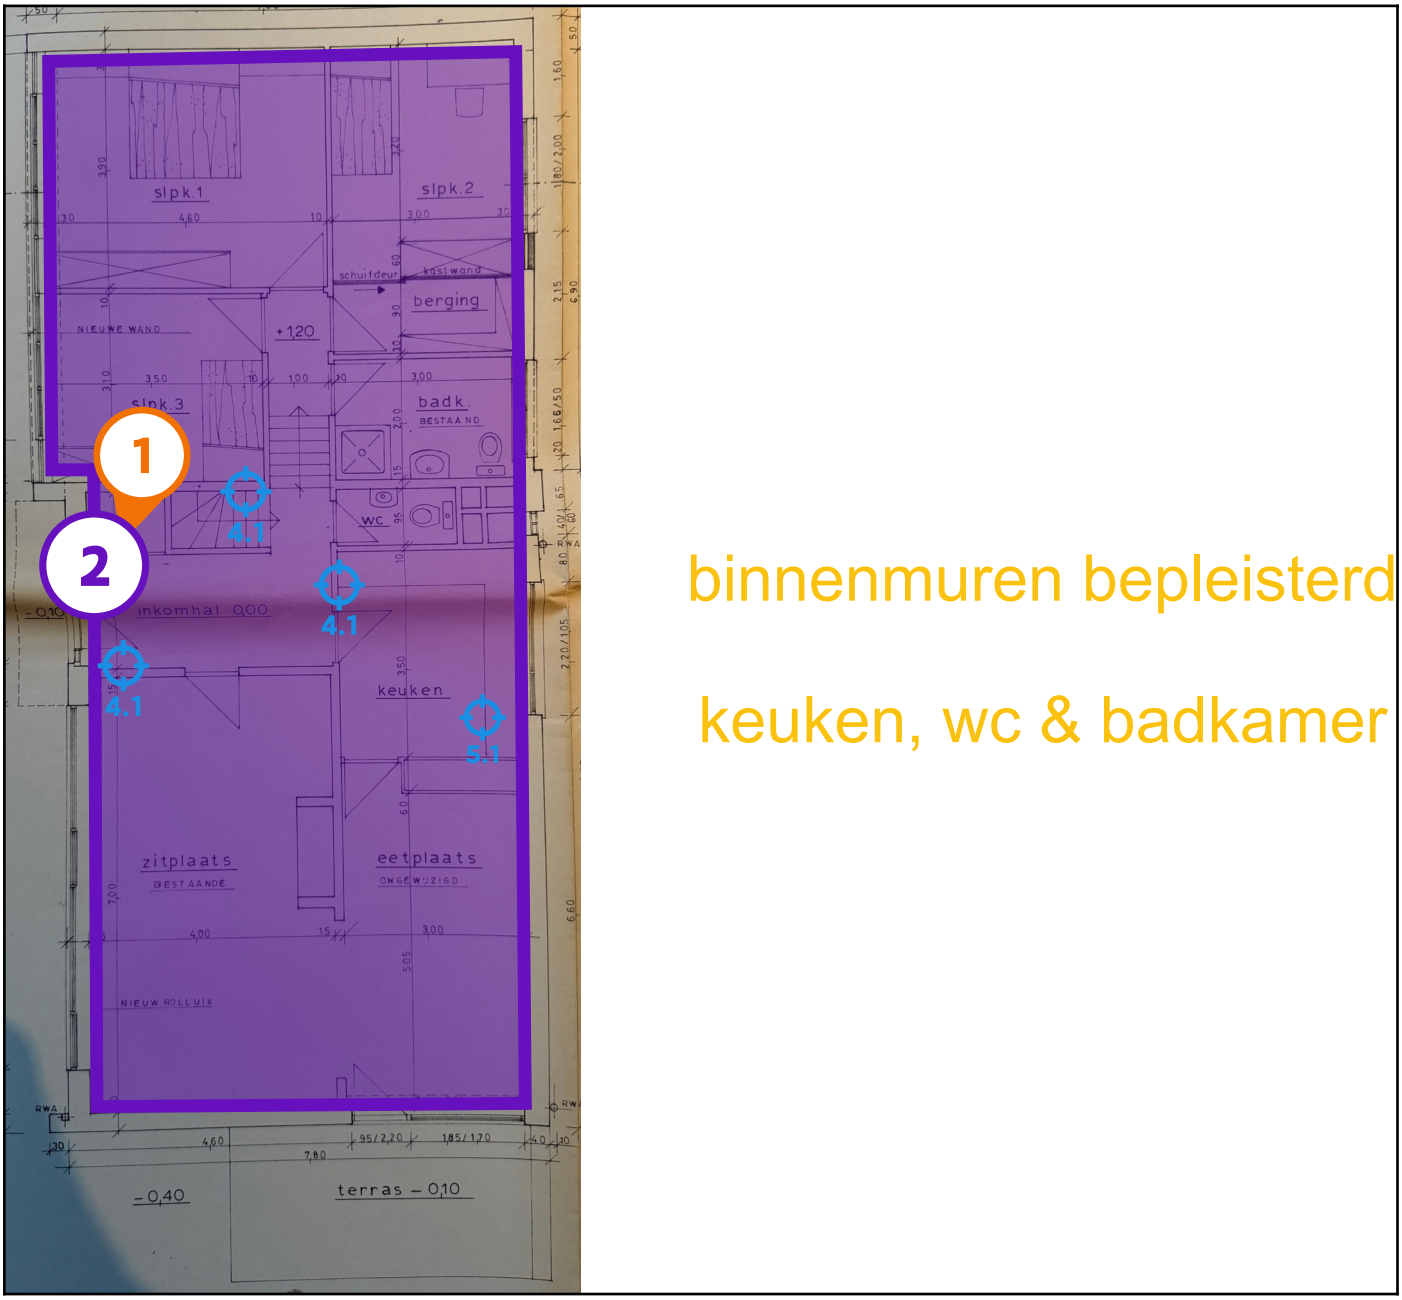
Plan 1.2: Gelijkvloers + verdiep

Beschrijving	Type	Actie
1. Bakeliet schakelaars - stopcontacten - lampfittings	Asbestmateriaal	Verwijderen
2. Plafonds uit niet asbestverdacht materiaal	Advies	-
4. Pleisterwerk wanden	Geen asbest	-

4.1 Code: SN01	Mengmonster	-
5. Vloertegels (keuken, wc & badkamer)	Geen asbest	-
5.1 Code: SN02	Puntmonster	-

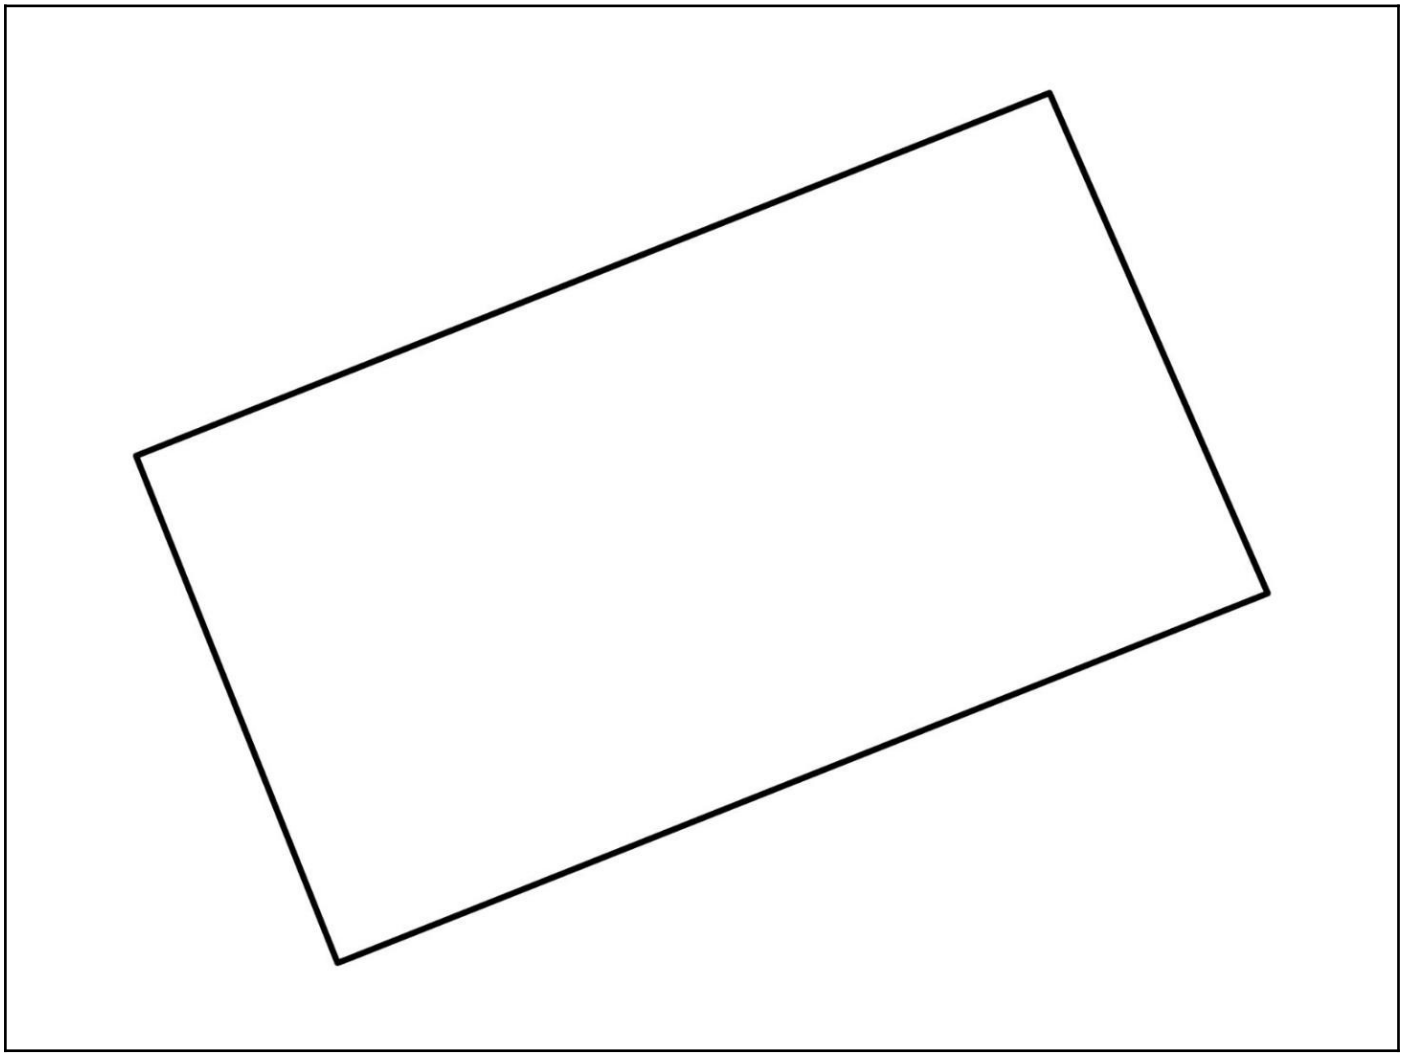
Plan 2.1: Ingezonken garagetoegang plan

Zone 2: Ingezonken garagetoegang

0 Asbestmaterialen

0 Geen asbest

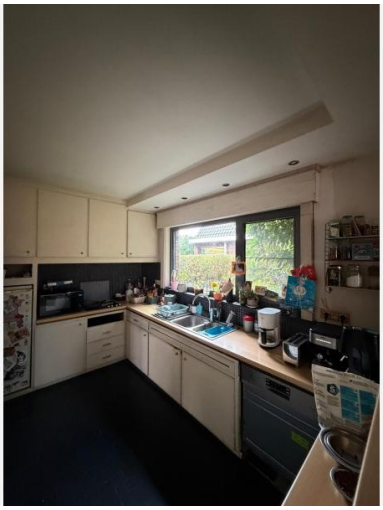
Fiche 4: Pleisterwerk wanden

Geen asbest

#	Type	Referentie	Resultaat
4.1	Mengmonster	SN01	Geen asbest

Beschrijving	Pleisterwerk wanden
Omgeving	Binnen
Primaire drager	Binnenwand
Bindmiddel van materiaal	Gips - kalk
Gebondenheid op basis van bindmiddel	Niet-hechtgebonden
Hoeveelheid (oppervlakte - dikte - aantal)	• 500,00 m^2 - 0,50 cm - 1 stuk
Totaal volume	2,50 m^3
Identificatiemethode	Een monstername door de asbestdeskundige met laboanalyse door een asbestlabo.
Destructieve handeling voor identificatie	Nee
Opmerking	De hoeveelheid is een zo nauwkeurig mogelijke opmeting, waar evenwel kleine afwijkingen op mogelijk zijn. In de gevallen waar dit praktisch mogelijk is, wordt staalname uitgevoerd conform het inspectieprotocol: in een droge ruimte zoals een slaapkamer of een leefruimte, in een verwarmde natte ruimte zoals een keuken of badkamer, in een traphal (en in een stookruimte NVT).

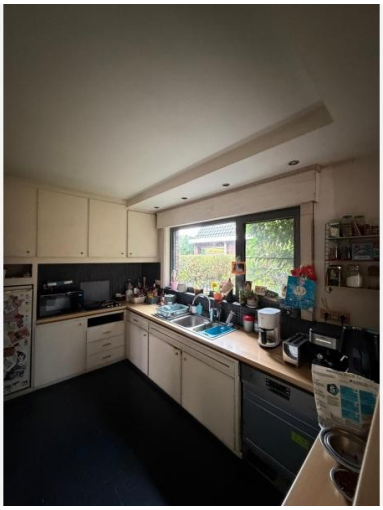
Fiche 5: Vloertegels (keuken, wc & badkamer)

Geen asbest

#	Type	Referentie	Resultaat
5.1	Puntmonster	SN02	Geen asbest

Beschrijving	Vloertegels (keuken, wc & badkamer)
Omgeving	Binnen
Primaire drager	Vloer
Bindmiddel van materiaal	Cement
Gebondenheid op basis van bindmiddel	Hecht
Hoeveelheid (oppervlakte - dikte - aantal)	• 20,00 m^2 - 0,30 cm - 1 stuk
Totaal volume	0,06 m^3
Identificatiemethode	Een monstername door de asbestdeskundige met laboanalyse door een asbestlabo.
Destructieve handeling voor identificatie	Nee
Opmerking	De hoeveelheid is een zo nauwkeurig mogelijke opmeting, waar evenwel kleine afwijkingen op mogelijk zijn.
