Asbestinventarisattest

Drietorekensstraat 4, 9000 Gent

Attestnummer : **20261105-000103.000**
Uitgegeven op : **05.11.2026**
Geldig tot : **05.11.2036**

Asbestveilig (maar niet asbestvrij)

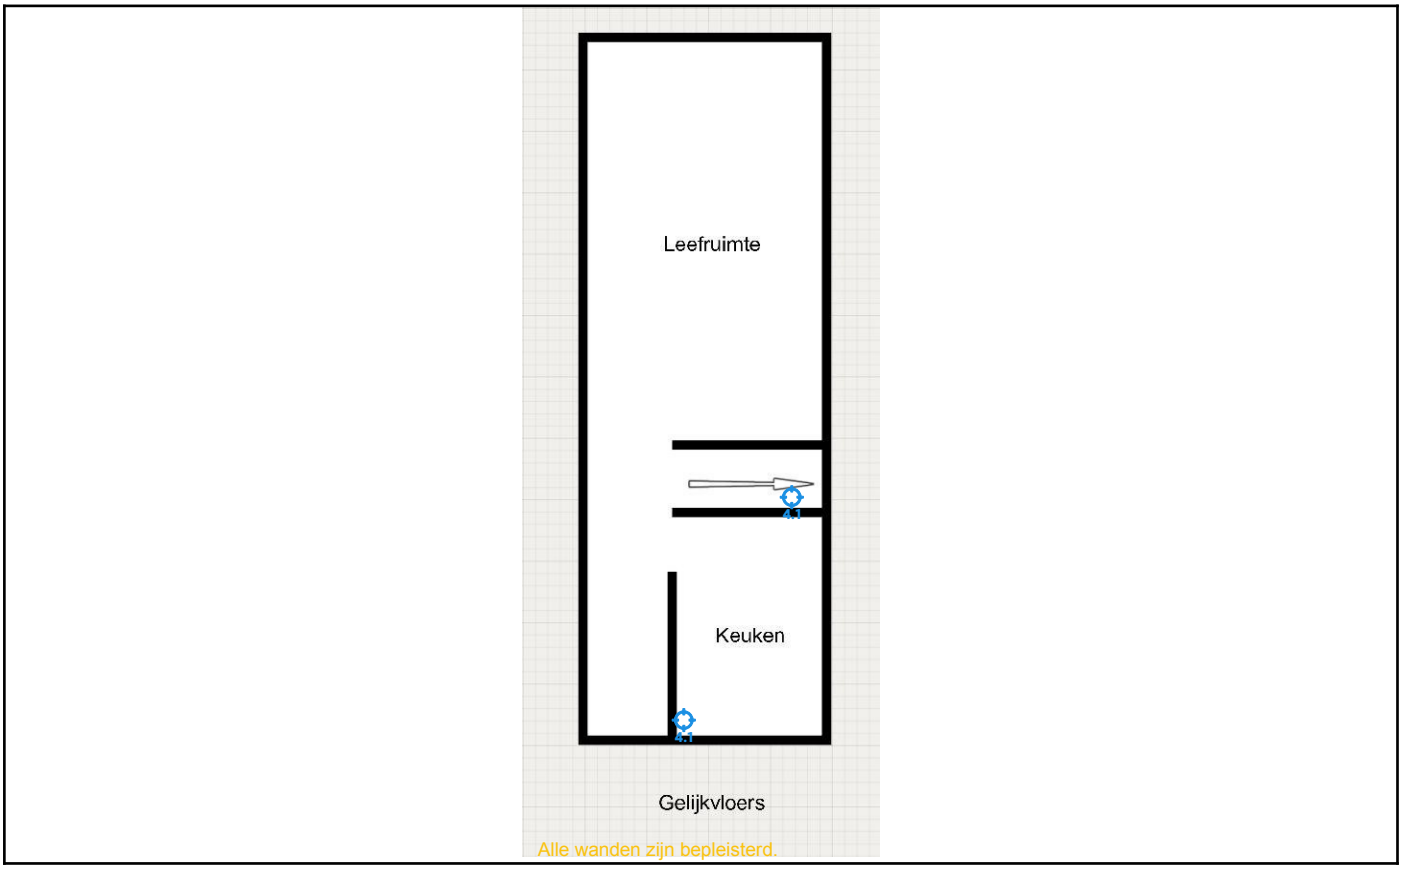
Plan 1.2: +0

Beschrijving	Type	Actie
4. 101: Wanden: pleisterwerk	Geen asbest	-
4.1 Code: 101	Mengmonster	-

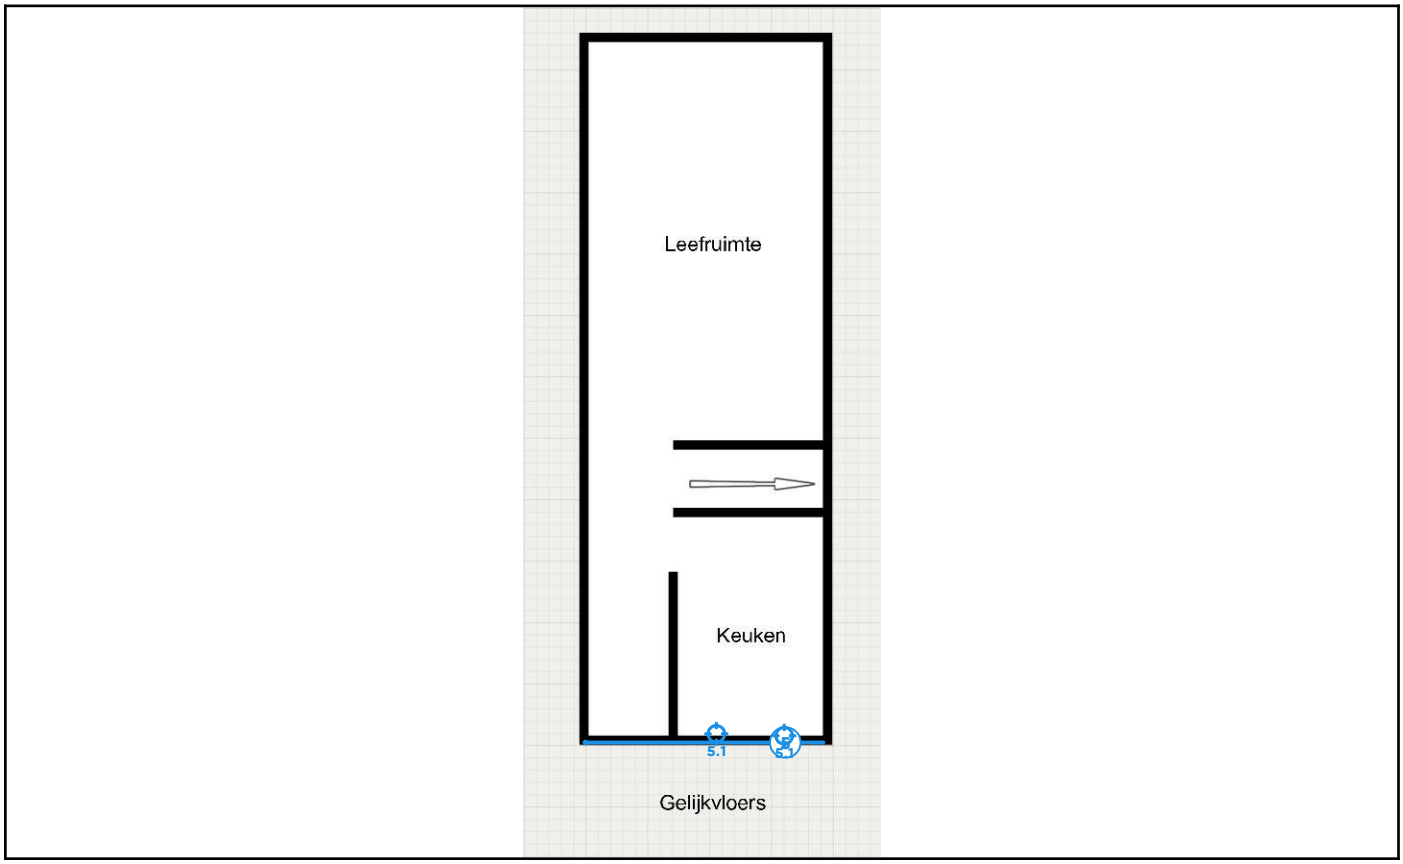
Plan 1.3: +0

Beschrijving	Type	Actie
5. 703V: Buitenschil: crepi / cementering voorgevel	Geen asbest	-
5.1 Code: 703V	Mengmonster	-

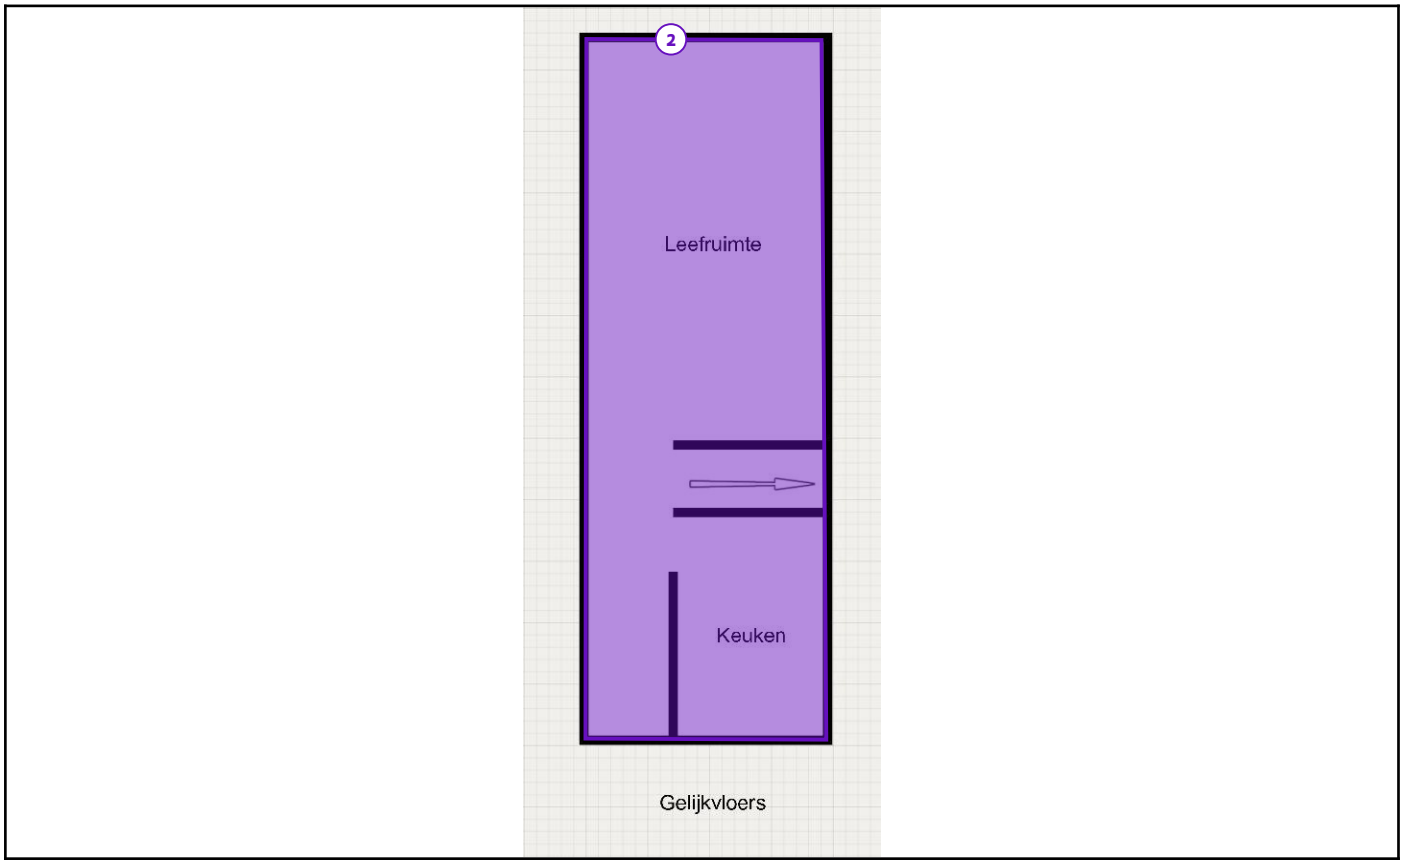
Plan 1.4: +0

Beschrijving	Type	Actie
2. Plafonds: gipskarton beplating	Advies	-

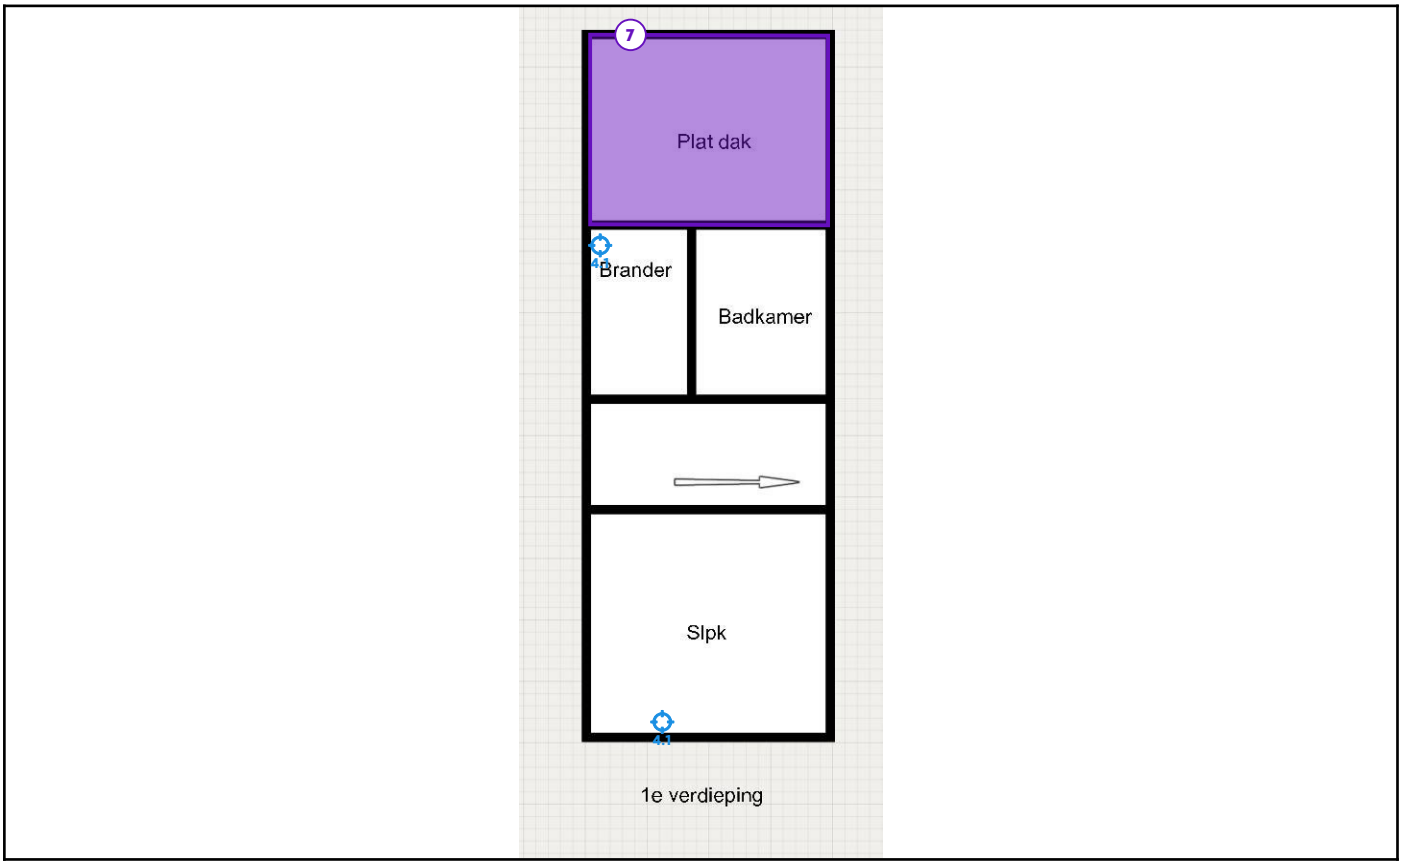
Plan 1.5: +1

Beschrijving	Type	Actie
4. 101: Wanden: pleisterwerk	Geen asbest	-
4.1 Code: 101	Mengmonster	-
7. VP: EPDM dakbedekking	Overige ruimte of materiaal	-

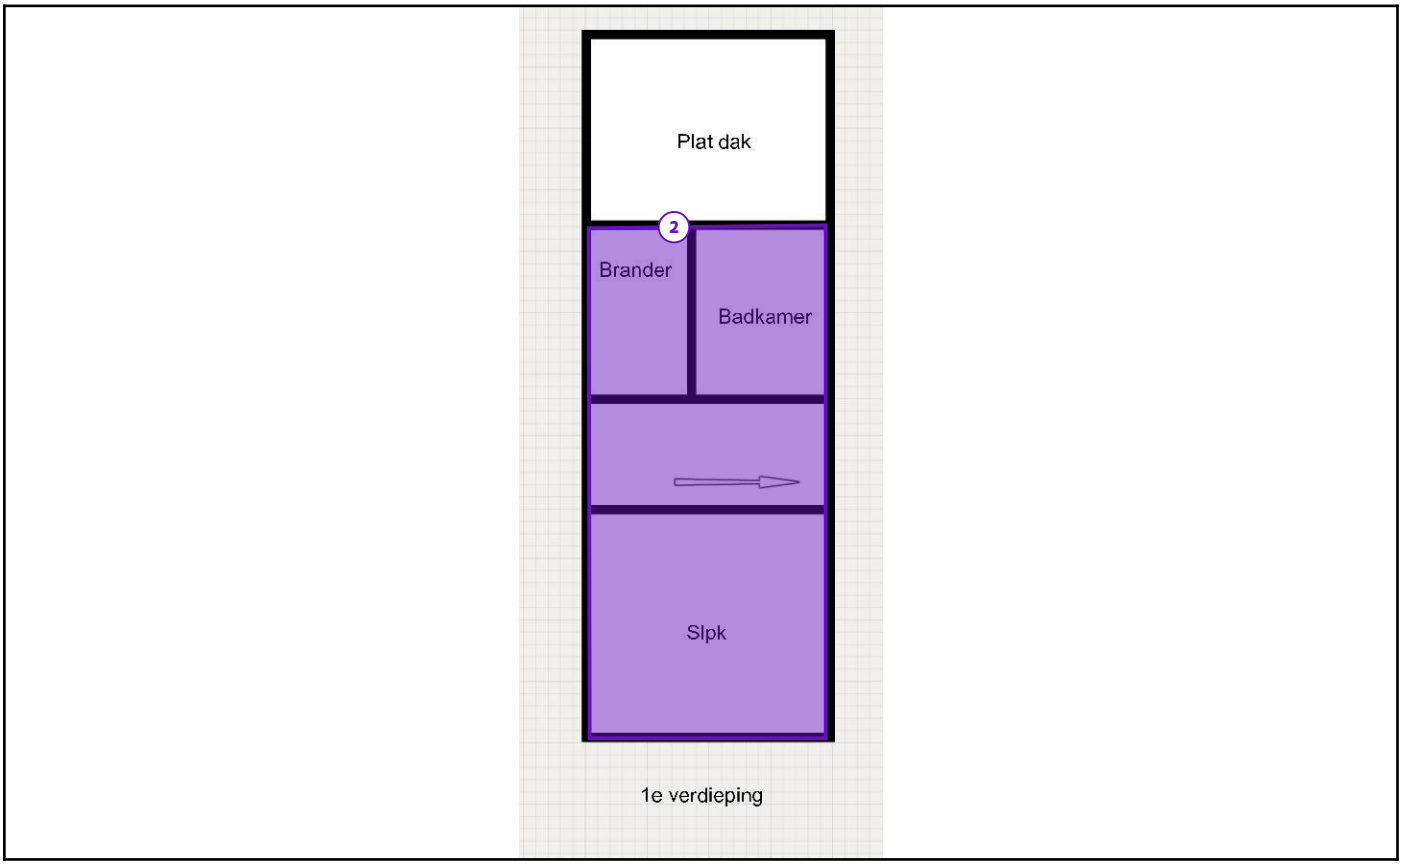
Plan 1.6: +1

Beschrijving	Type	Actie
2. Plafonds: gipskarton beplating	Advies	-

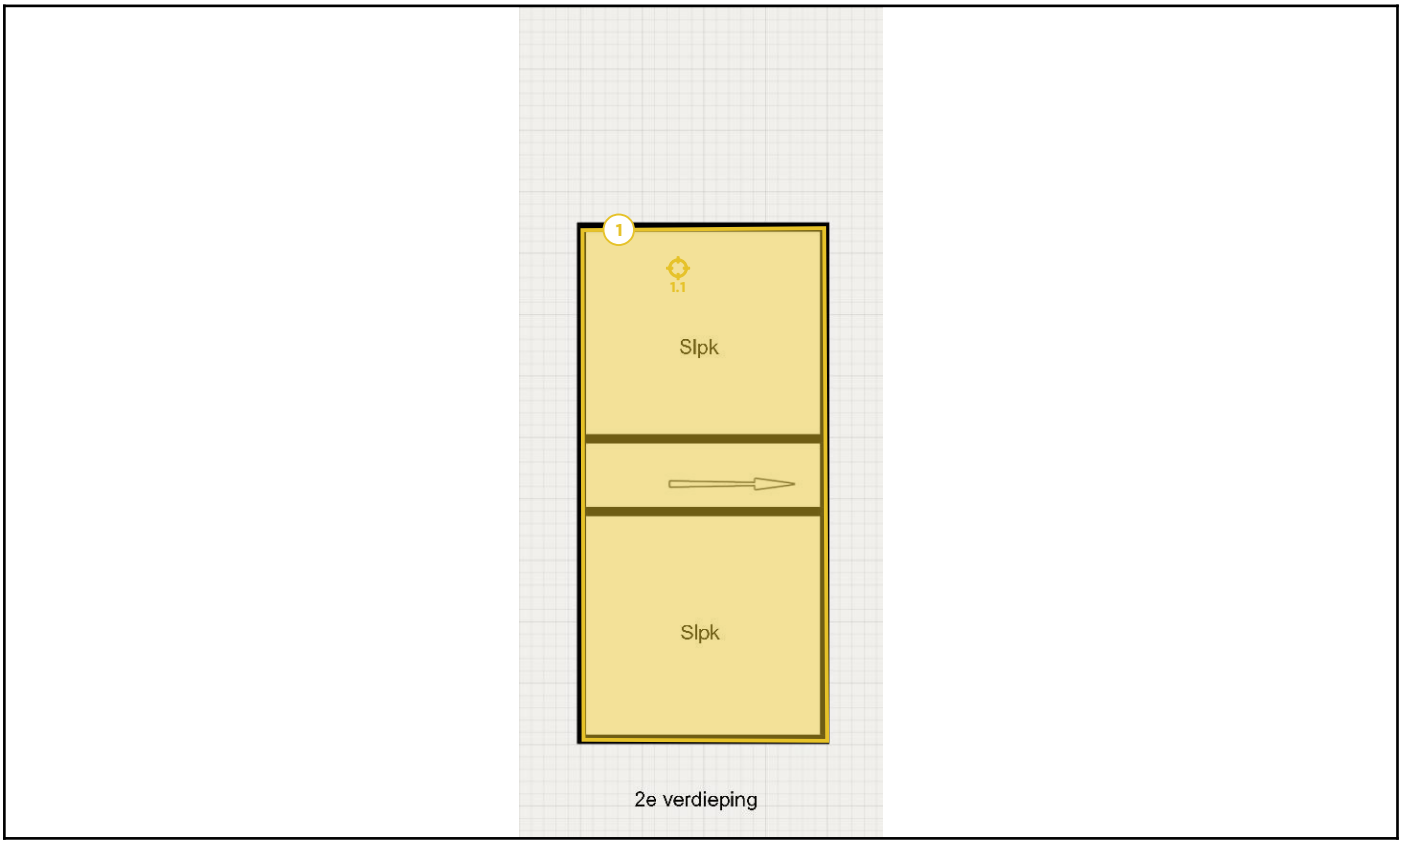
Plan 1.7: +2

Beschrijving	Type	Actie
1. 601: Onderdak	Asbestmateriaal	Zorgvuldig beheren
1.1 Code: 601	Puntmonster	-

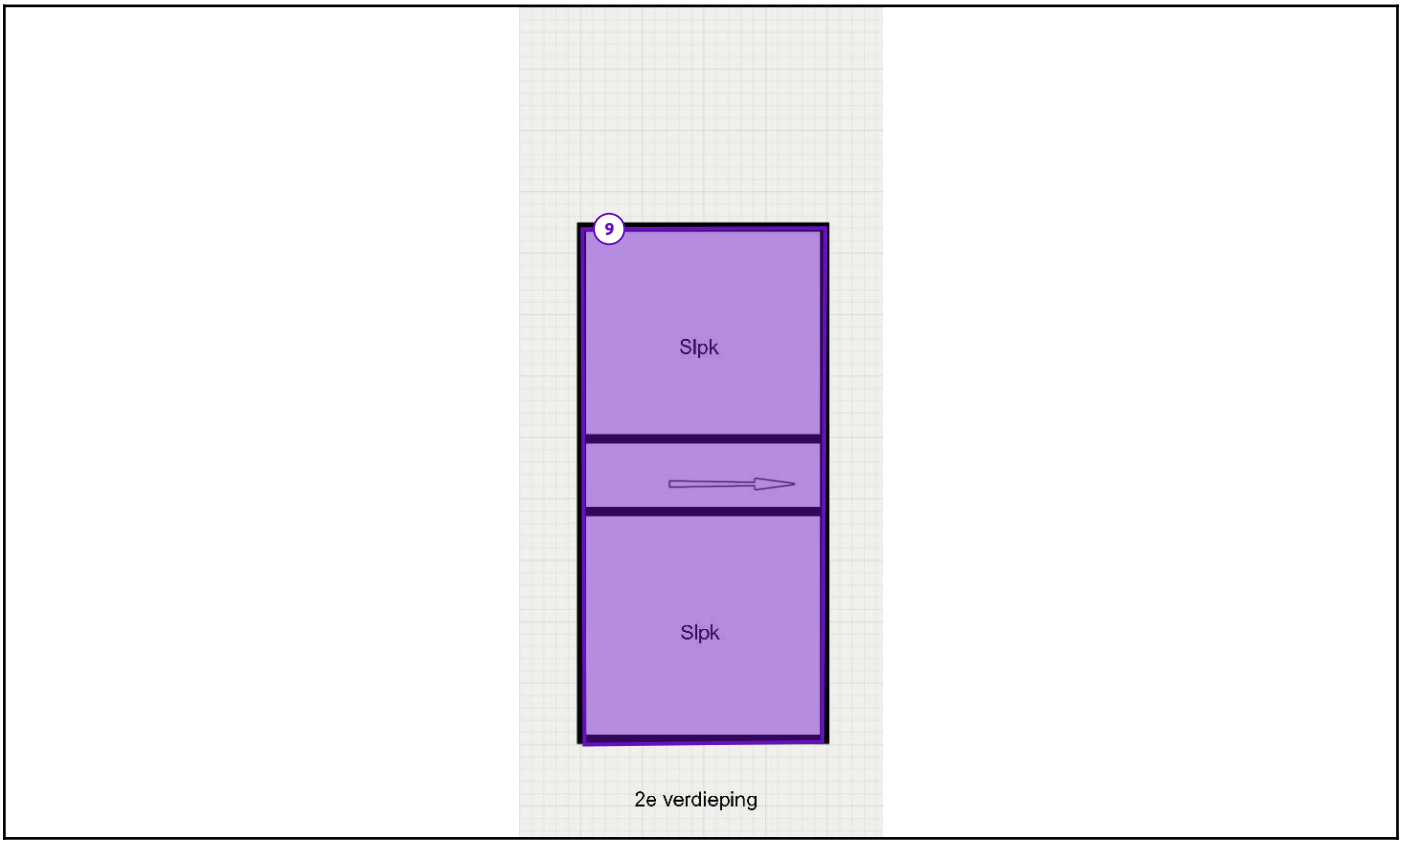
Plan 1.8: +2

Beschrijving	Type	Actie
9. VP: Dakpannen	Overige ruimte of materiaal	-

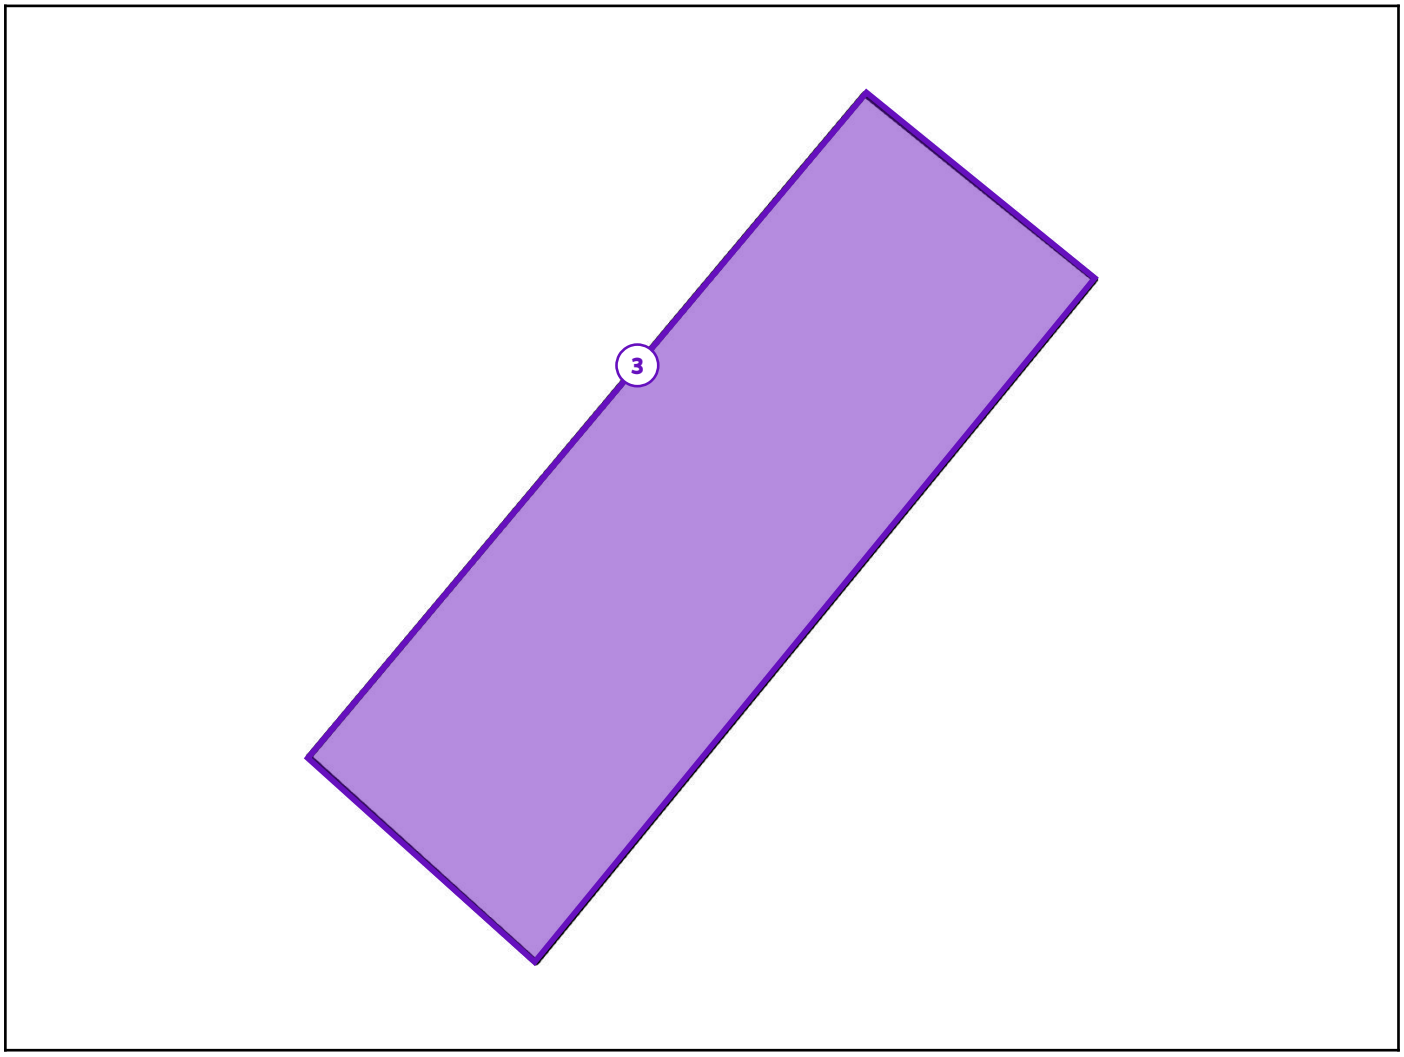
Plan 1.9: Hoofdgebouw plan

Beschrijving	Type	Actie
3. Volledige renovatie	Advies	-

Deze woonentiteit werd recent zeer grondig verbouwd waarbij het zichtbare gedeelte van oa de vloeren, het pleisterwerk en de plafonds vernieuwd werden waardoor bij huidig niet-destructief onderzoek geen zichtbare asbest verdachte toepassingen werden vastgesteld. Dit neemt niet weg dat er onder of achter bestaande constructies nog oude asbest toepassingen aanwezig kunnen zijn. Een volledig uitsluitsel kan enkel via een aanvullend destructief onderzoek.

Bij eventuele verdere verbouwingen of aanpassingen wordt aanbevolen om steeds een voorafgaandelijk destructief onderzoek van de te verbouwen onderdelen te laten opmaken.

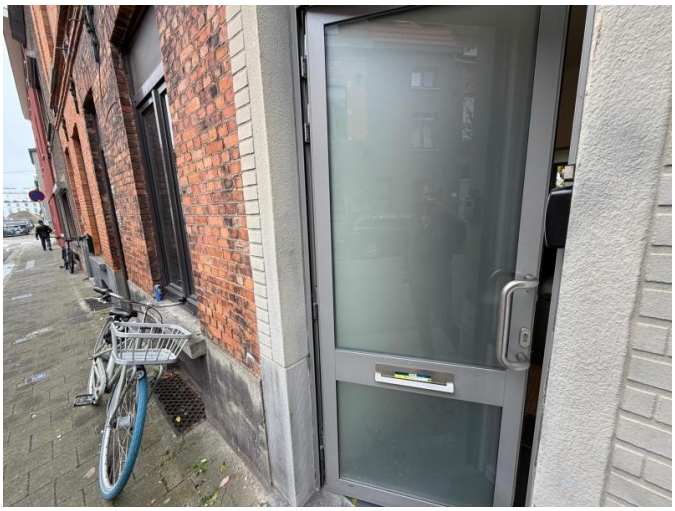
Fiche 10: VP: Afkitting schrijnwerk	Er werd geen asbestverdacht afkittingsmateriaal vastgesteld, noch tussen kozijn en glas, noch tussen kozijn en muur.	-
