Asbestinventarisattest

Derbystraat 88, 9051 Gent

Attestnummer : **20240628-000141.000**
Uitgegeven op : **28.06.2024**
Geldig tot : **Onbeperkt** (er werden geen asbestmaterialen aangetroffen)

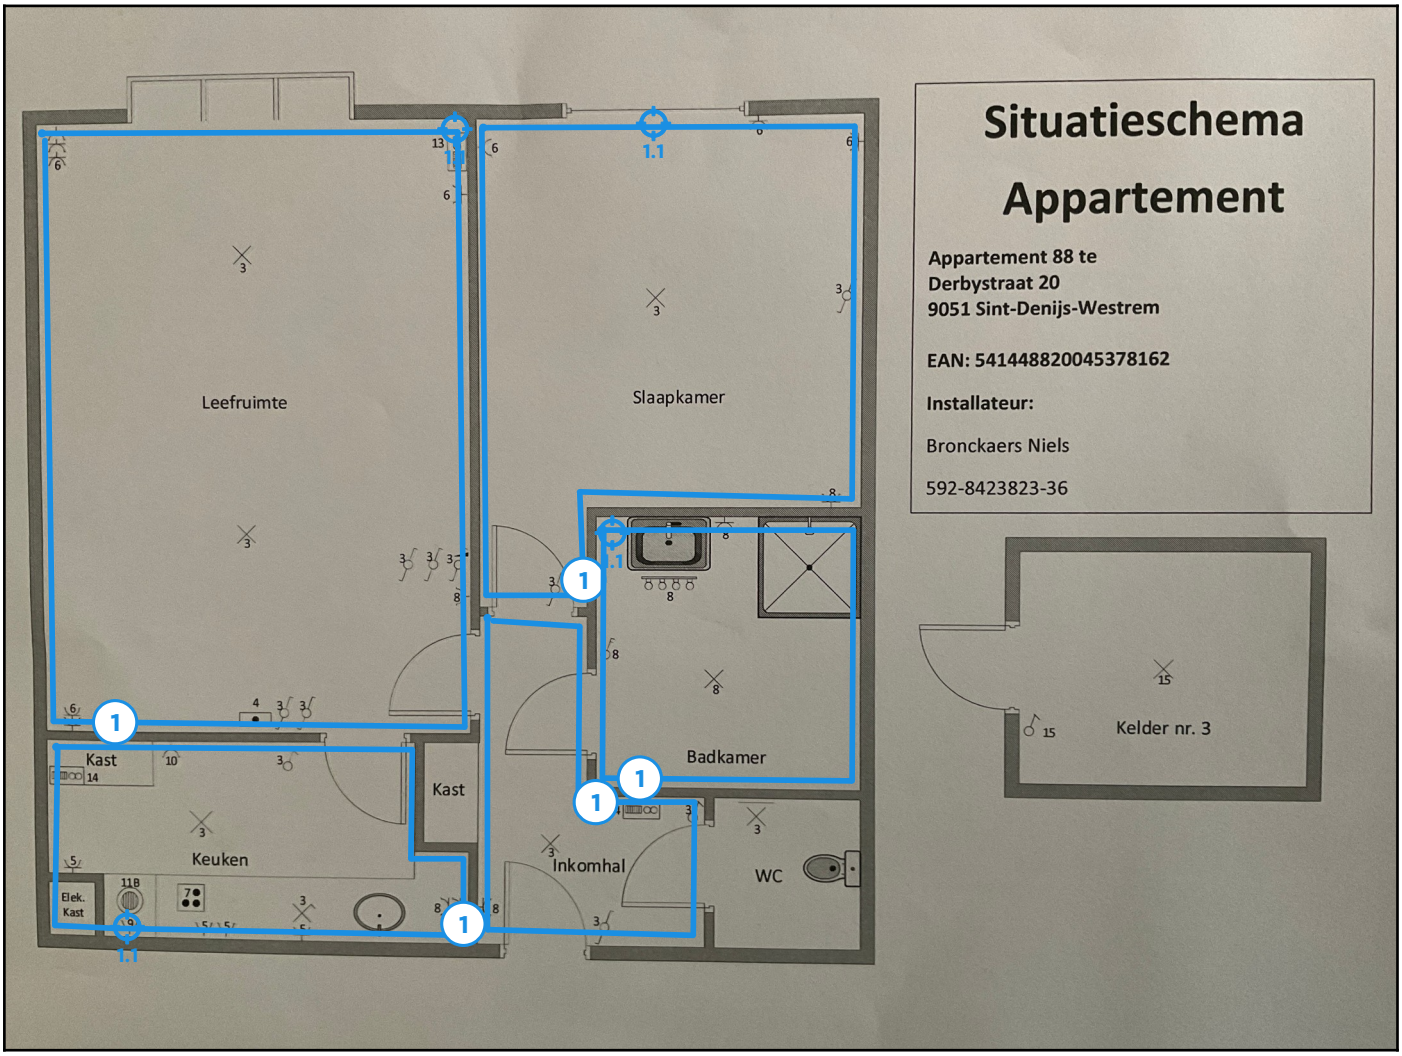
Plan 1.1: Grondplan

Beschrijving	Type	Actie
1. Pleister muur	Geen asbest	-
1.1 Code: mm01	Mengmonster	-
