Asbestinventarisattest

Olmenstraat 21, 9950 Lievegem

Attestnummer : **20261012-000271.000**
Uitgegeven op : **12.10.2026**
Geldig tot : **12.10.2036**

Asbestveilig (maar niet asbestvrij)

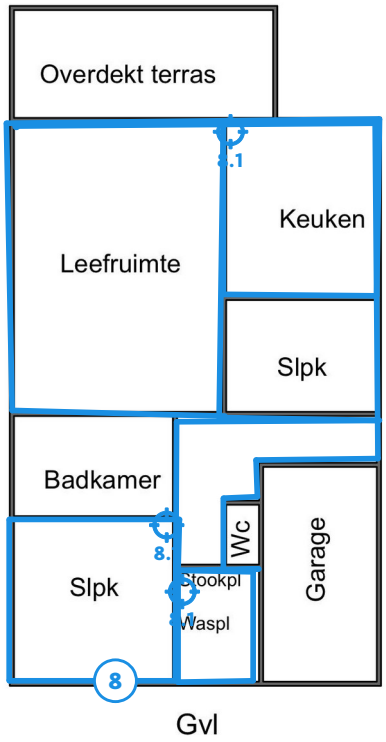
Plan 1.1: Schema woning gvl

Beschrijving	Type	Actie
8. Wanden: pleisterwerk	Geen asbest	-
8.1 Code: 101	Mengmonster	-

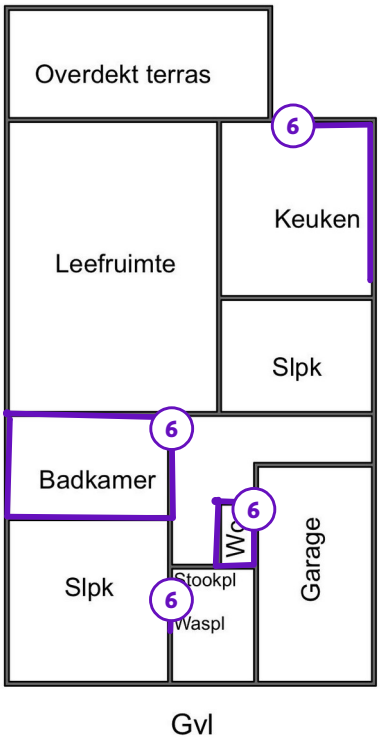
Plan 1.2: Schema woning gvl

Beschrijving	Type	Actie
6. Lijm achter faiancetegels	Advies	-

Achter de tegels kan asbesthoudende lijm gebruikt zijn welke zonder destructief onderzoek niet kan worden vastgesteld. Bij sloop of grondige werken en bij het (plaatselijk) verwijderen van deze tegels wordt aangeraden steeds bijkomende stalen te laten nemen van de lijm indien deze wordt aangetroffen.

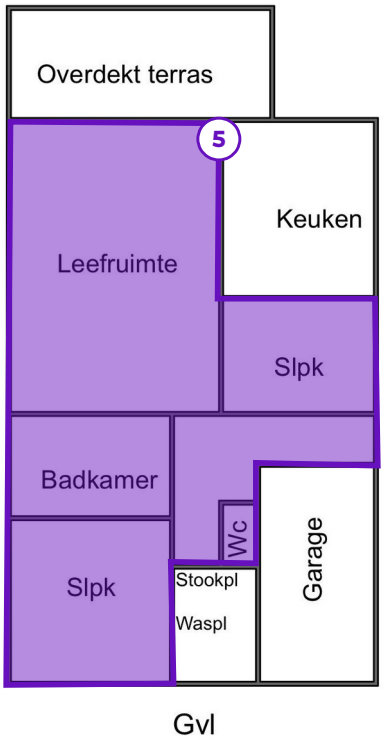
Plan 1.3: Schema woning gvl

Beschrijving	Type	Actie
5. Plafonds: Beplatingen / lambrisering	Advies	-

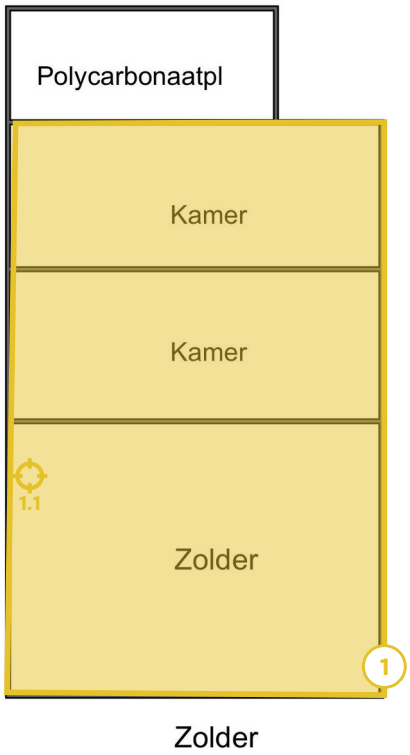
Plan 1.6: Schema woning +1

Beschrijving	Type	Actie
1. Onderdak	Asbestmateriaal	Zorgvuldig beheren
1.1 Code: 601	Puntmonster	-

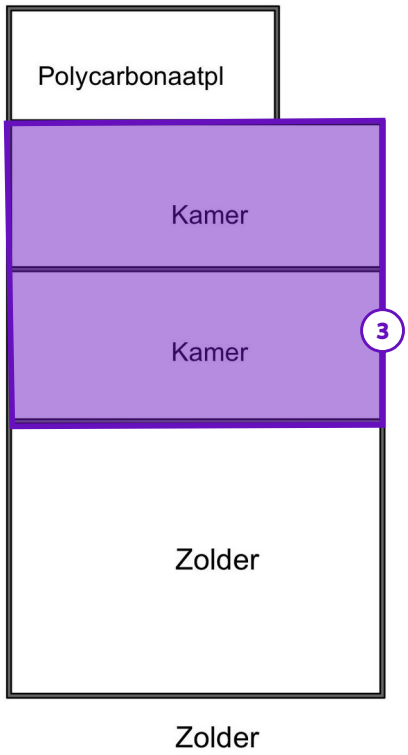
Plan 1.7: Schema woning +1

Beschrijving	Type	Actie
3. Plafonds: gipskarton beplating	Advies	-

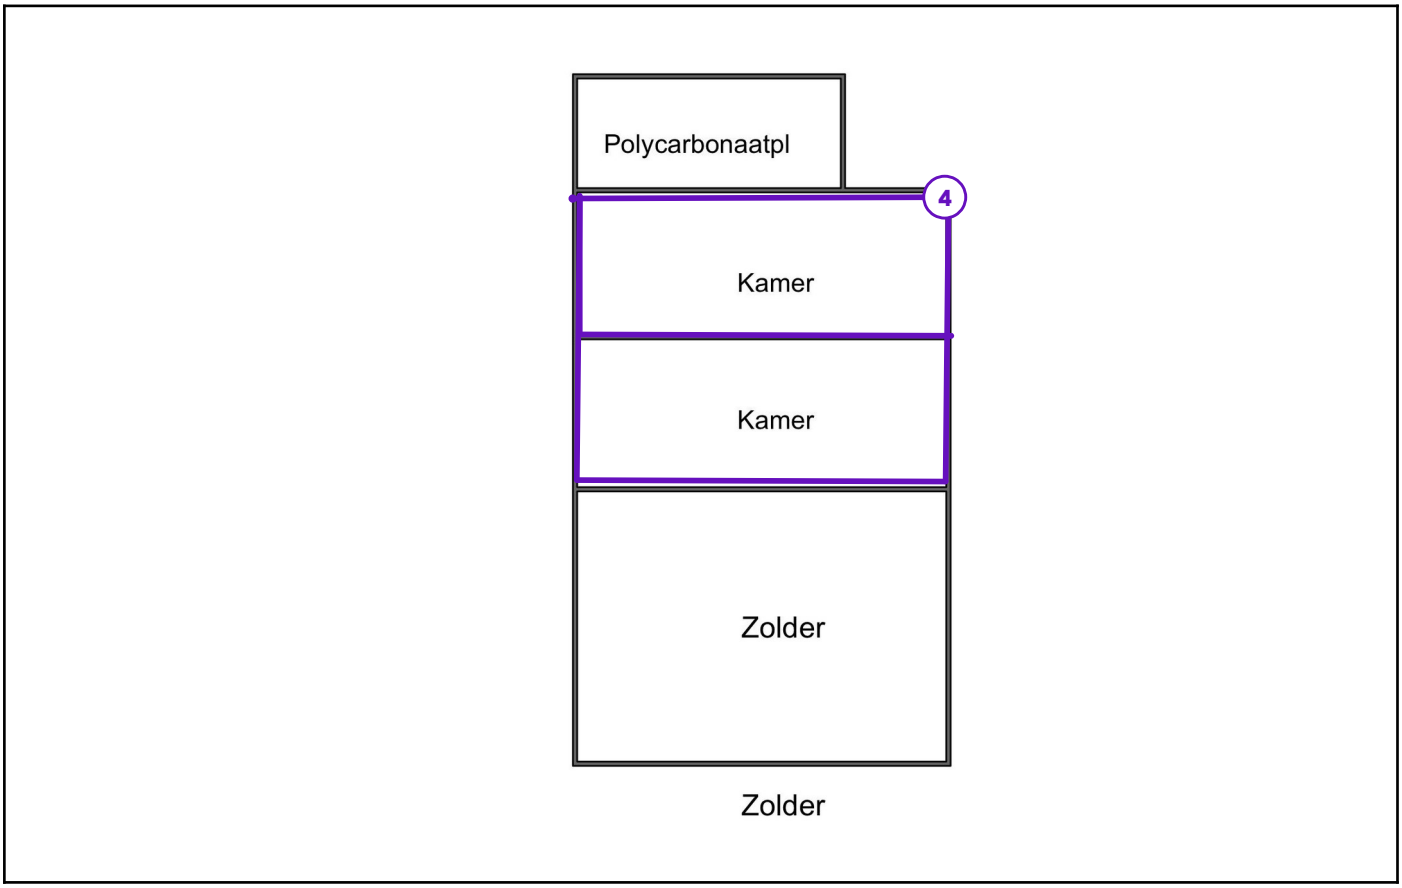
Plan 1.8: Schema woning +1

Beschrijving	Type	Actie
4. Wanden: Gipskarton beplating	Advies	-

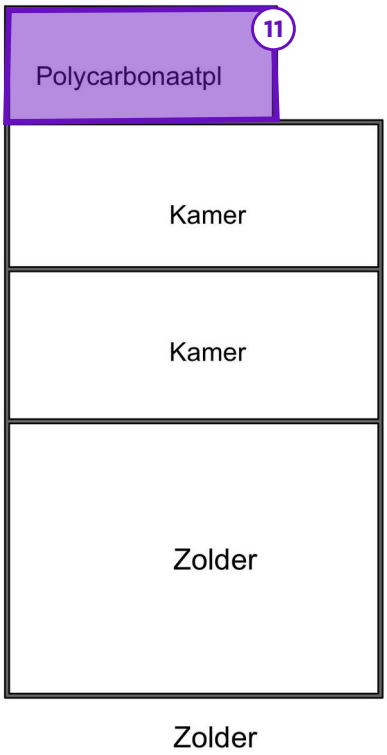
Plan 1.9: Schema woning +1

Beschrijving	Type	Actie
11. Polycarbonaat dak	Overige ruimte of materiaal	-

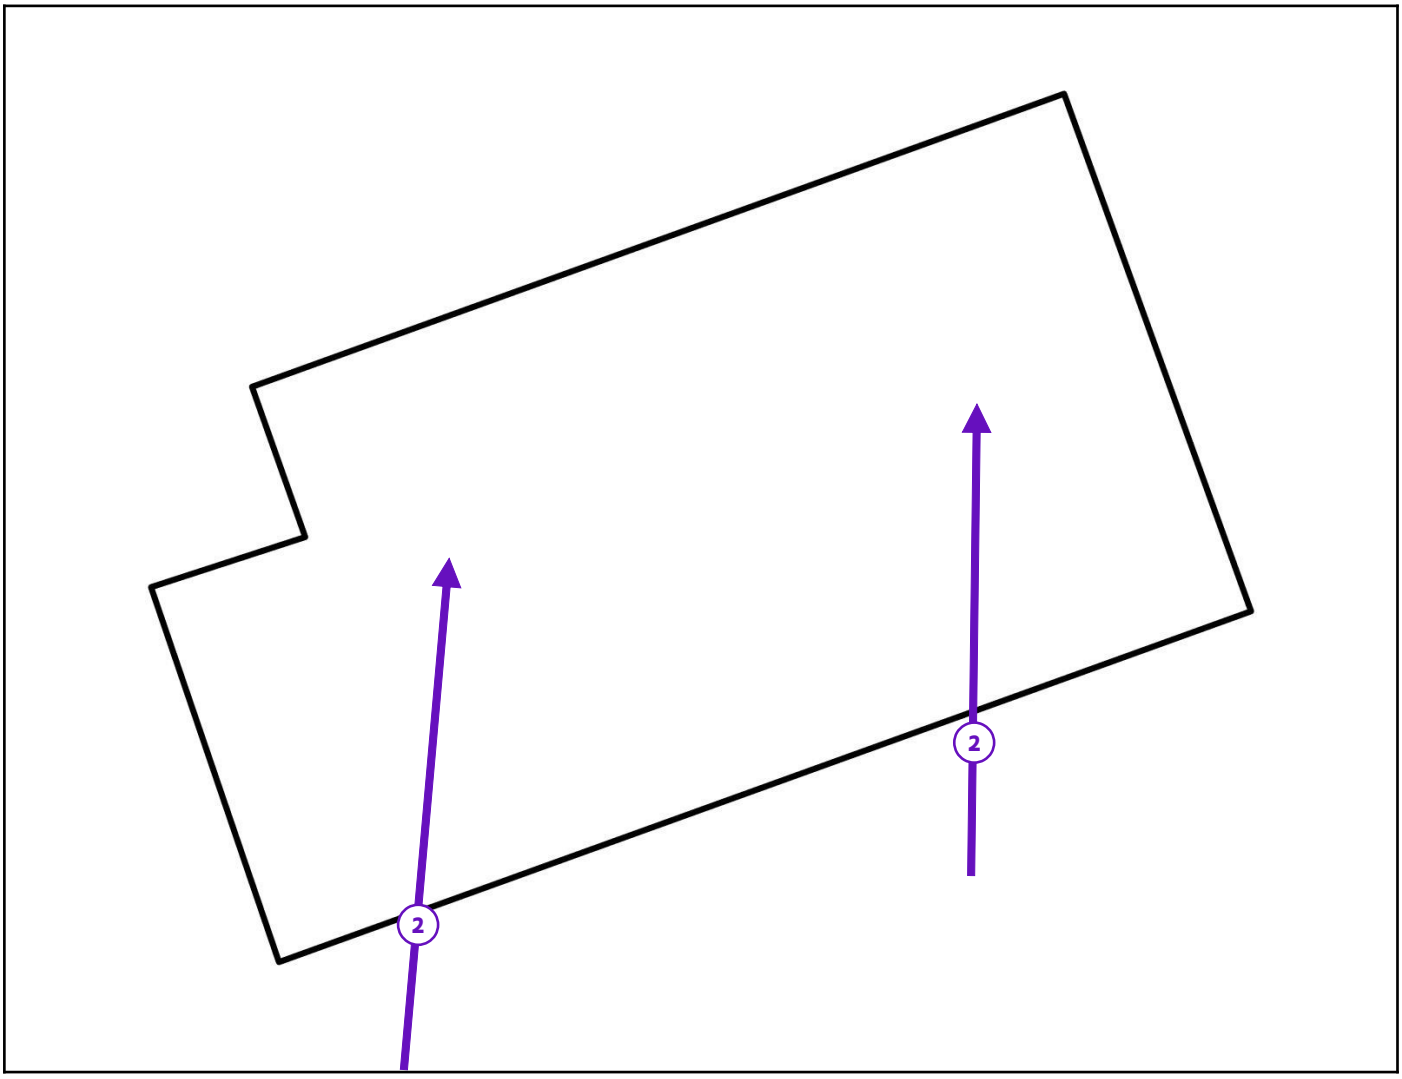
Plan 1.10: Schema dakplan

Beschrijving	Type	Actie
2. Beperking: schouw niet inspecteerbaar	Beperking	-

Reden: Het te onderzoeken materiaal situeert zich hoger dan 3,50 m te rekenen vanaf een veilige ondergrond

Uitleg van de asbestdeskundige: In de rookgaskanalen kunnen asbesthoudende stoepassingen verwerkt zijn. Dit kan echter niet worden geinspecteerd. Bij sanering of renovatie wordt aangeraden om bij vaststelling dat er schouwpotten zijn gebruikt, deze te laten onderzoeken op het al dan niet asbesthoudend karakter ervan.

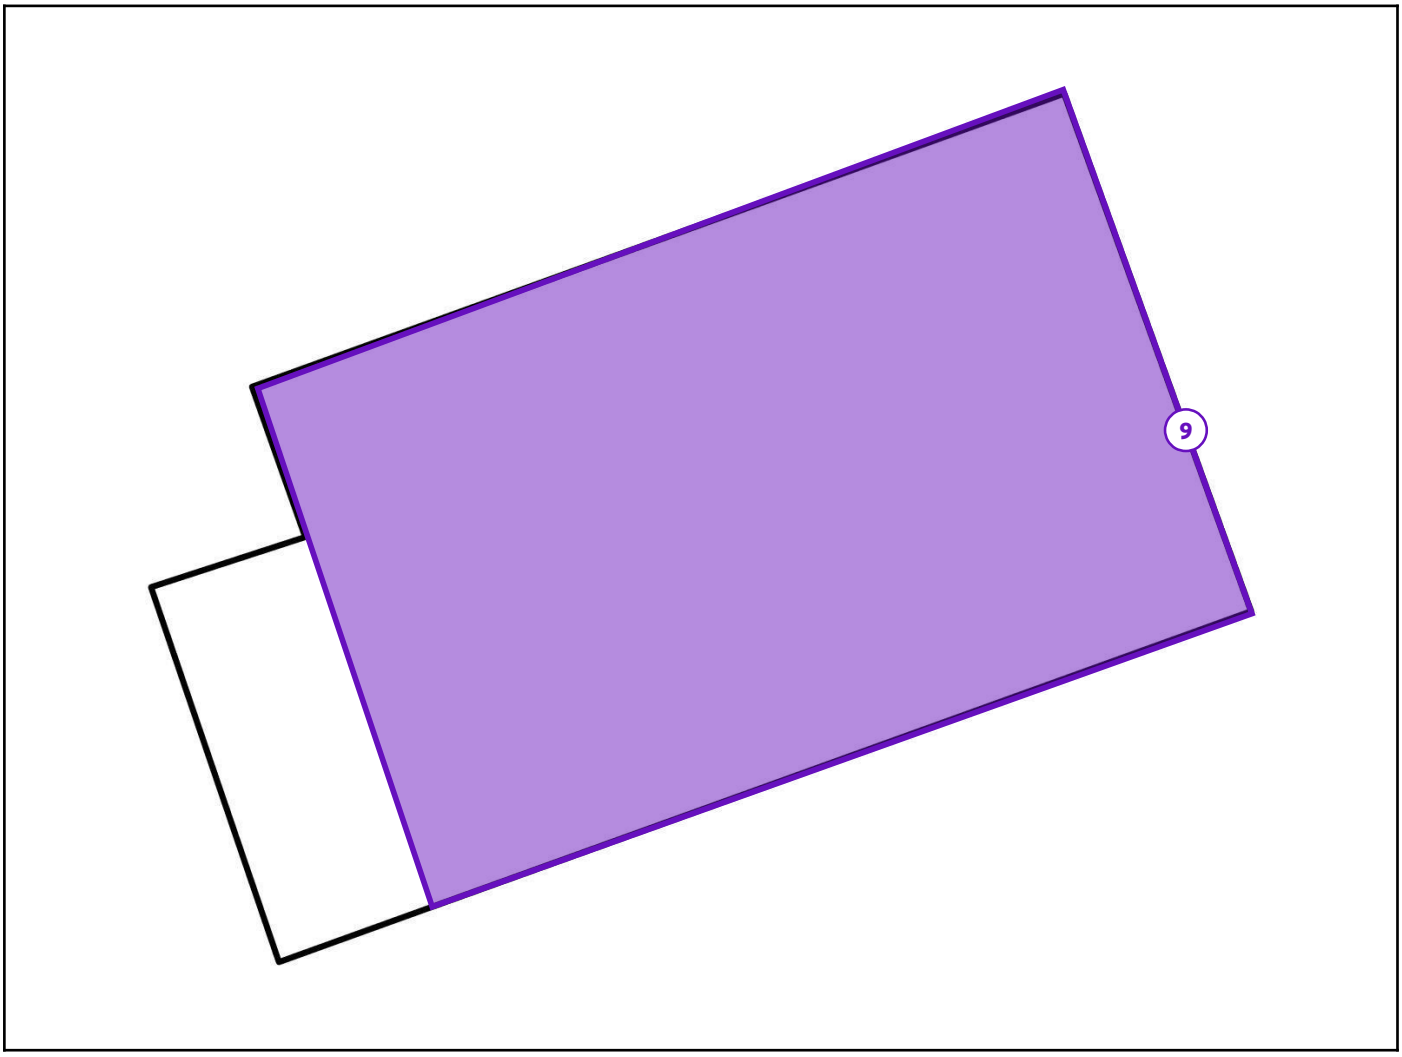
Plan 1.11: Schema dakplan

Beschrijving	Type	Actie
9. Dakpannen	Overige ruimte of materiaal	-

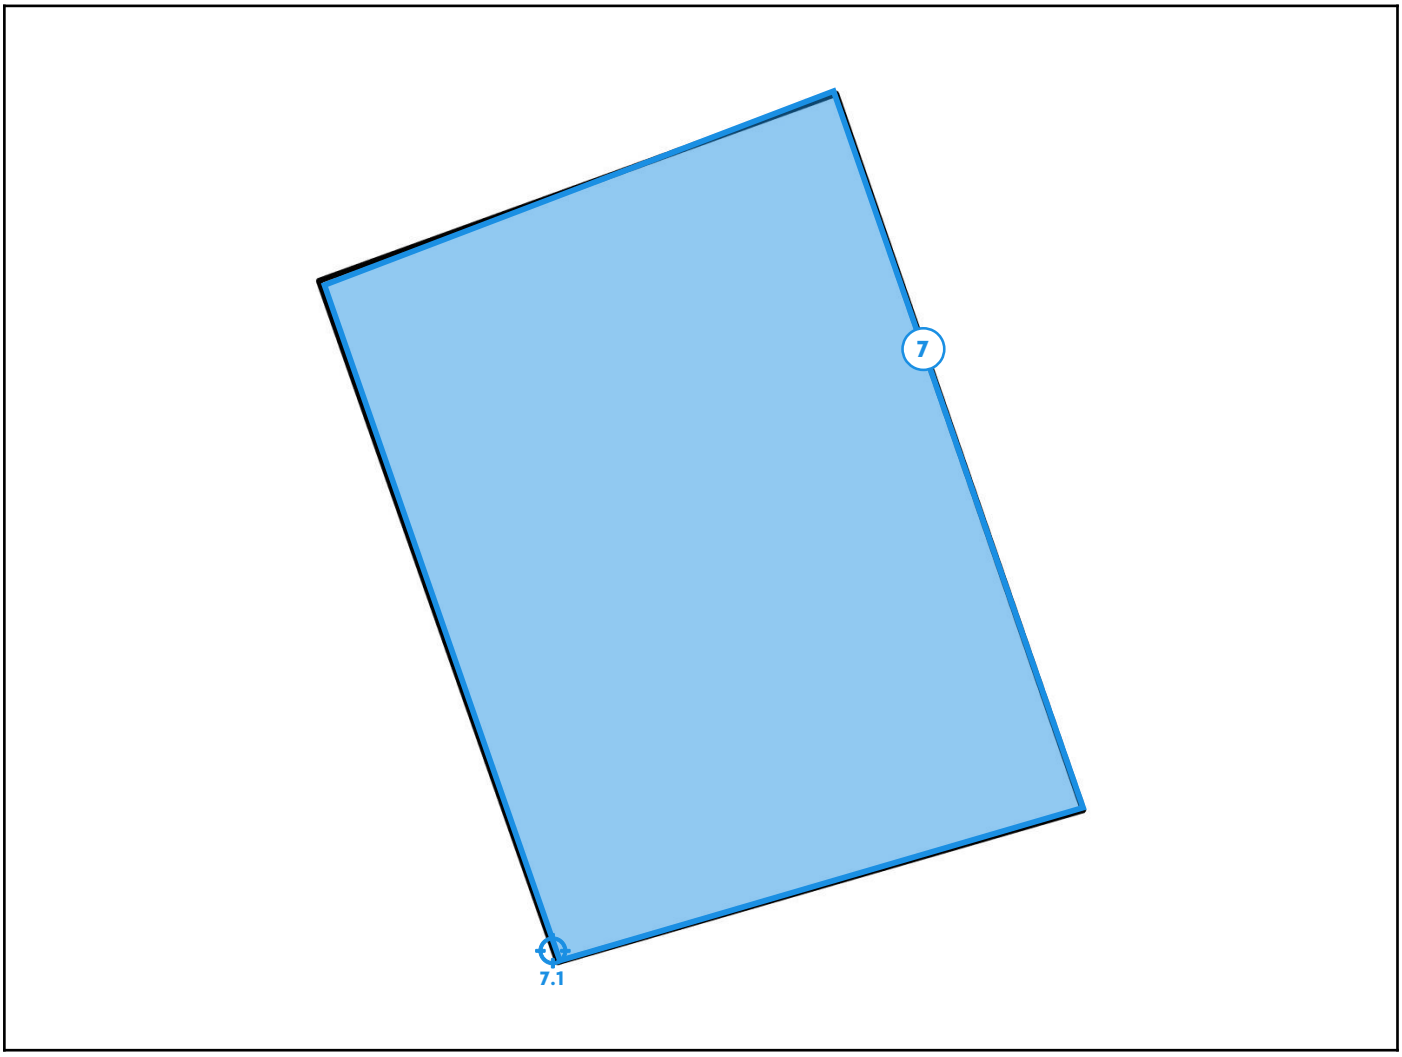
Plan 2.1: Schema tuinhuis

Beschrijving	Type	Actie
7. Dak: Cementgebonden golfplaten	Geen asbest	-
7.1 Code: 902	Puntmonster	-

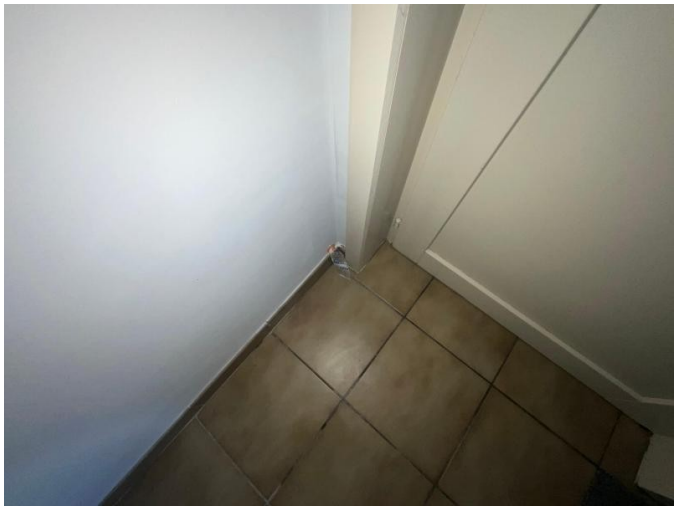
Overzichtsfoto

Geen asbest

#	Type	Referentie	Resultaat
8.1	Mengmonster	101	Geen asbest
