Asbestinventarisattest

Leeuwerikstraat 34, 9840 Nazareth-De Pinte

Attestnummer : **20261105-000430.000**
Uitgegeven op : **05.11.2026**
Geldig tot : **05.11.2031**

Niet-asbestveilig

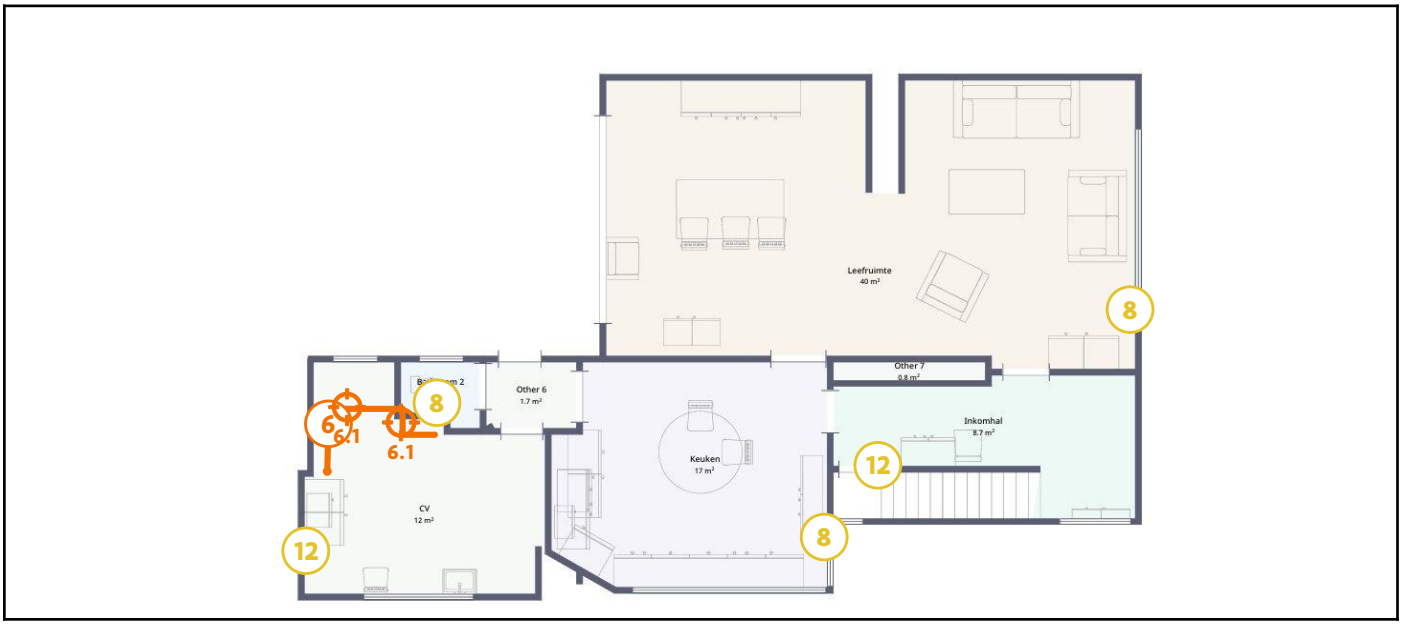
Plan 1.3: Gelijkvloers

Beschrijving	Type	Actie
6. Leidingisolatie in gips (stookplaats)	Asbestmateriaal	Verwijderen
6.1 Code: ST-006 ISO RECHT	Mengmonster	-
8. Bakeliet - radiatorknoppen	Asbestmateriaal	Zorgvuldig beheren
12. Bakeliet - schakelaars en stopcontacten	Asbestmateriaal	Zorgvuldig beheren

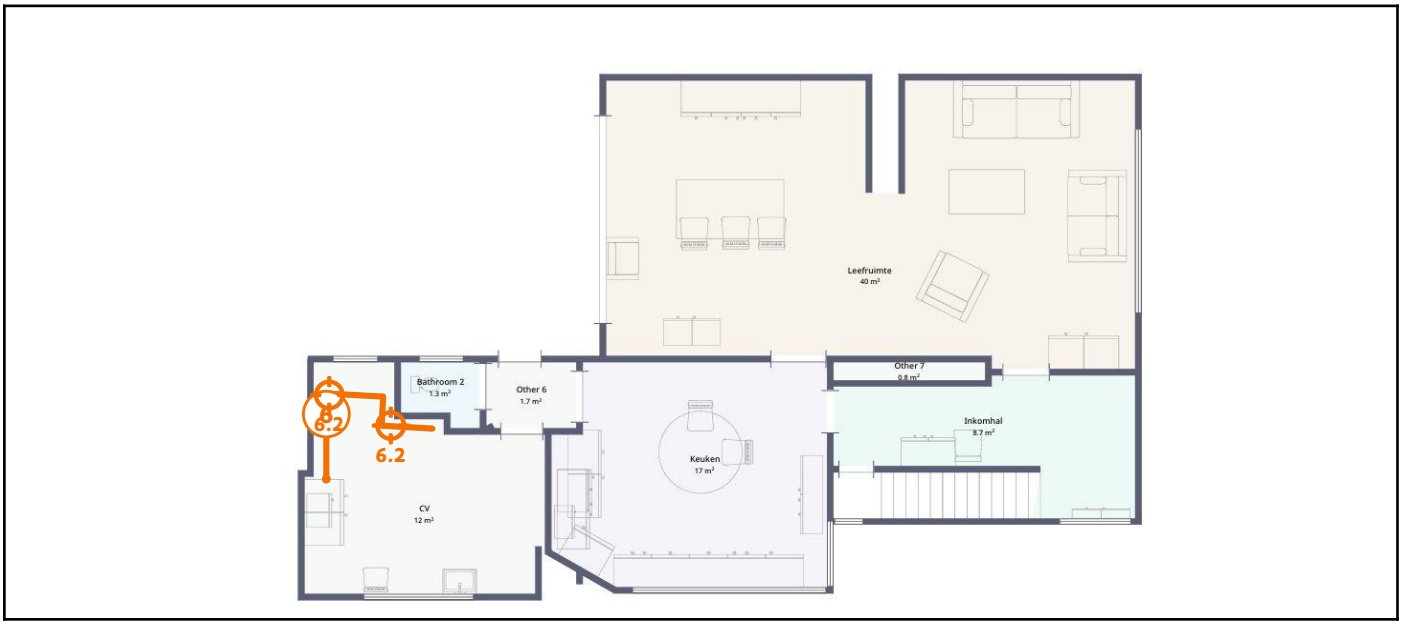
Plan 1.4: Gelijkvloers

Beschrijving	Type	Actie
6. Leidingisolatie in gips (stookplaats)	Asbestmateriaal	Verwijderen
6.2 Code: ST-007 ISO BOCHT	Mengmonster	-

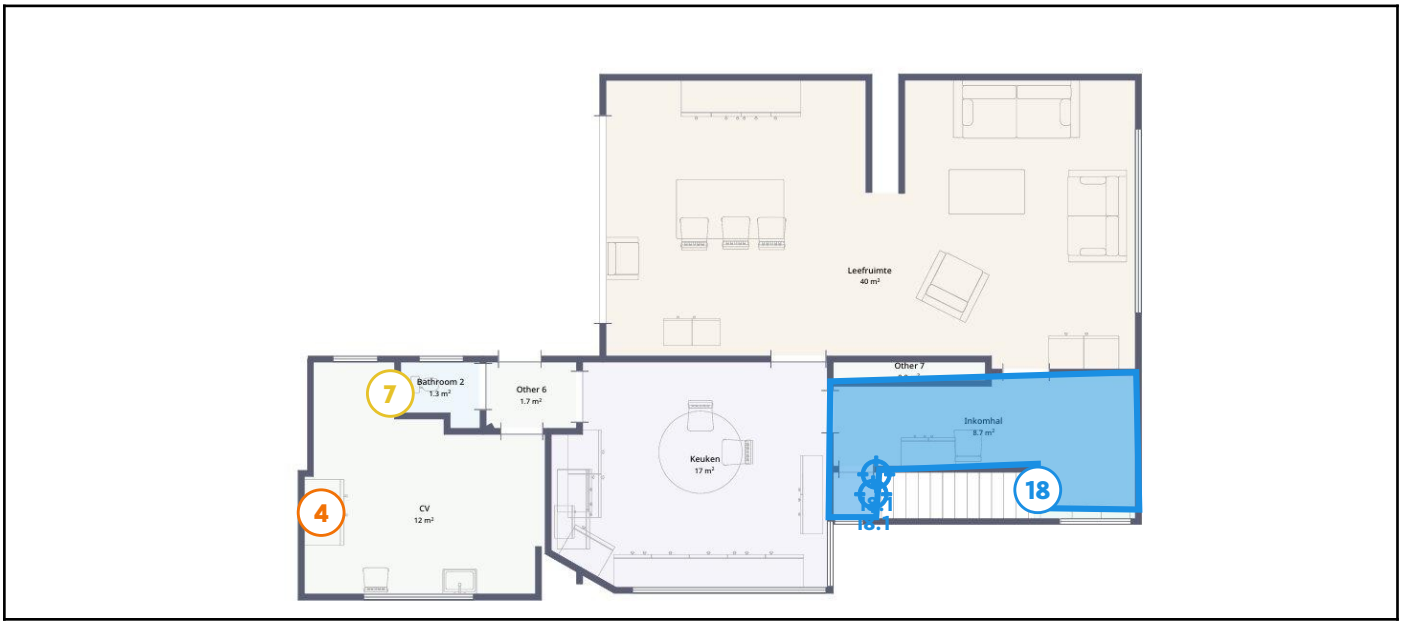
Plan 1.6: Gelijkvloers

Beschrijving	Type	Actie
4. Pakking of dichting aan de stookketel	Asbestmateriaal	Verwijderen
7. Bakeliet - zekeringkast of verdeelbord	Asbestmateriaal	Zorgvuldig beheren
18. Tegellijm achter faiencetegels	Geen asbest	-
18.1 Code: ST-005 TGL	Mengmonster	-

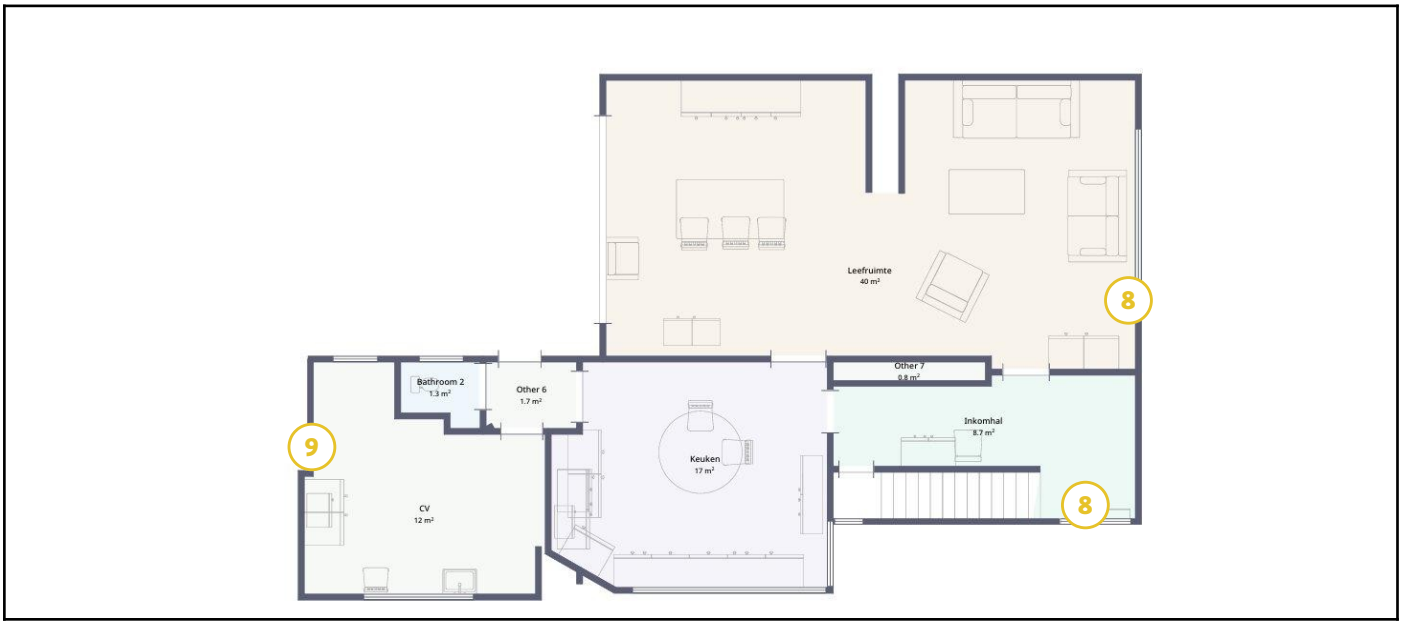
Plan 1.7: Gelijkvloers

Beschrijving	Type	Actie
8. Bakeliet - radiatorknoppen	Asbestmateriaal	Zorgvuldig beheren
9. Roetschuif vezelcement	Asbestmateriaal	Zorgvuldig beheren

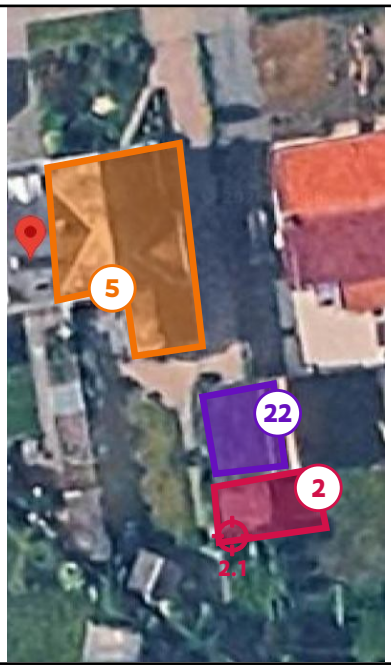
Plan 1.11: Dakenplan

Beschrijving	Type	Actie
2. Golfplaten asbestcement - dak, onderzijde open (tuinhuis)	Asbestmateriaal	Dringend verwijderen
2.1 Code: ST-010 GOLF	Puntmonster	-
5. Leien asbestcement - dak, niet bereikbaar (> 3,50 m), zonder staal	Asbestmateriaal	Verwijderen
22. Dakbedekking - EPDM of kunststof dakbaan	Overige ruimte of materiaal	-

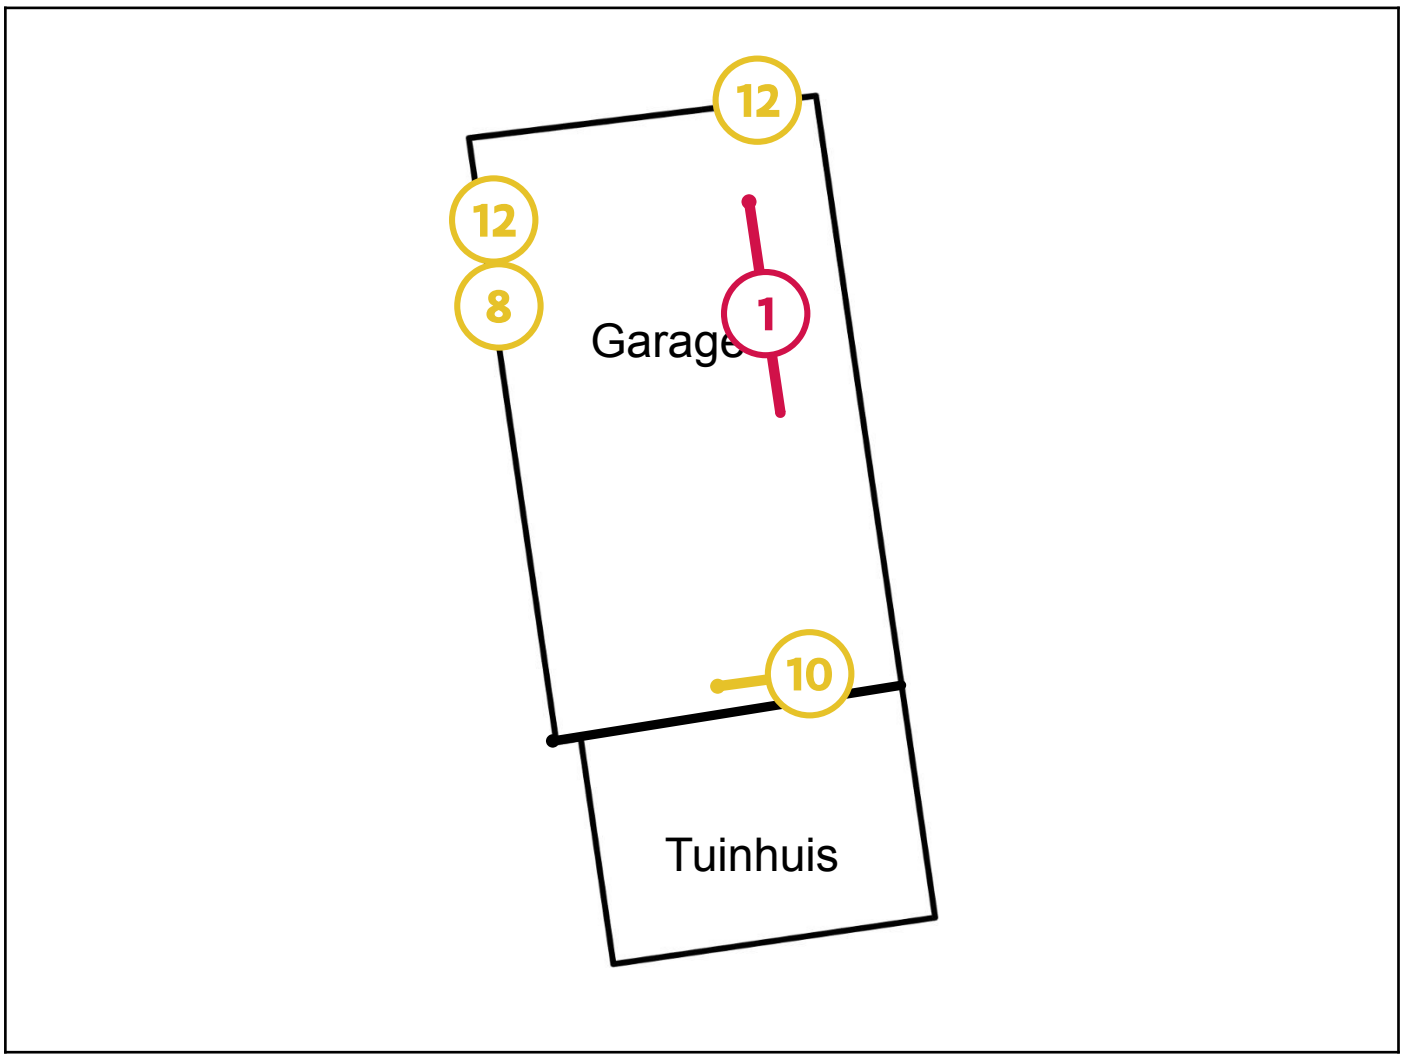
Plan 2.2: Garage plan

Beschrijving	Type	Actie
1. Afval: gedemonteerde asbestcementen golfplaten in afvalzak (in garage)	Asbestmateriaal	Dringend verwijderen
8. Bakeliet - radiatorknoppen	Asbestmateriaal	Zorgvuldig beheren
10. Bakeliet - Instalatie in garage	Asbestmateriaal	Zorgvuldig beheren
12. Bakeliet - schakelaars en stopcontacten	Asbestmateriaal	Zorgvuldig beheren

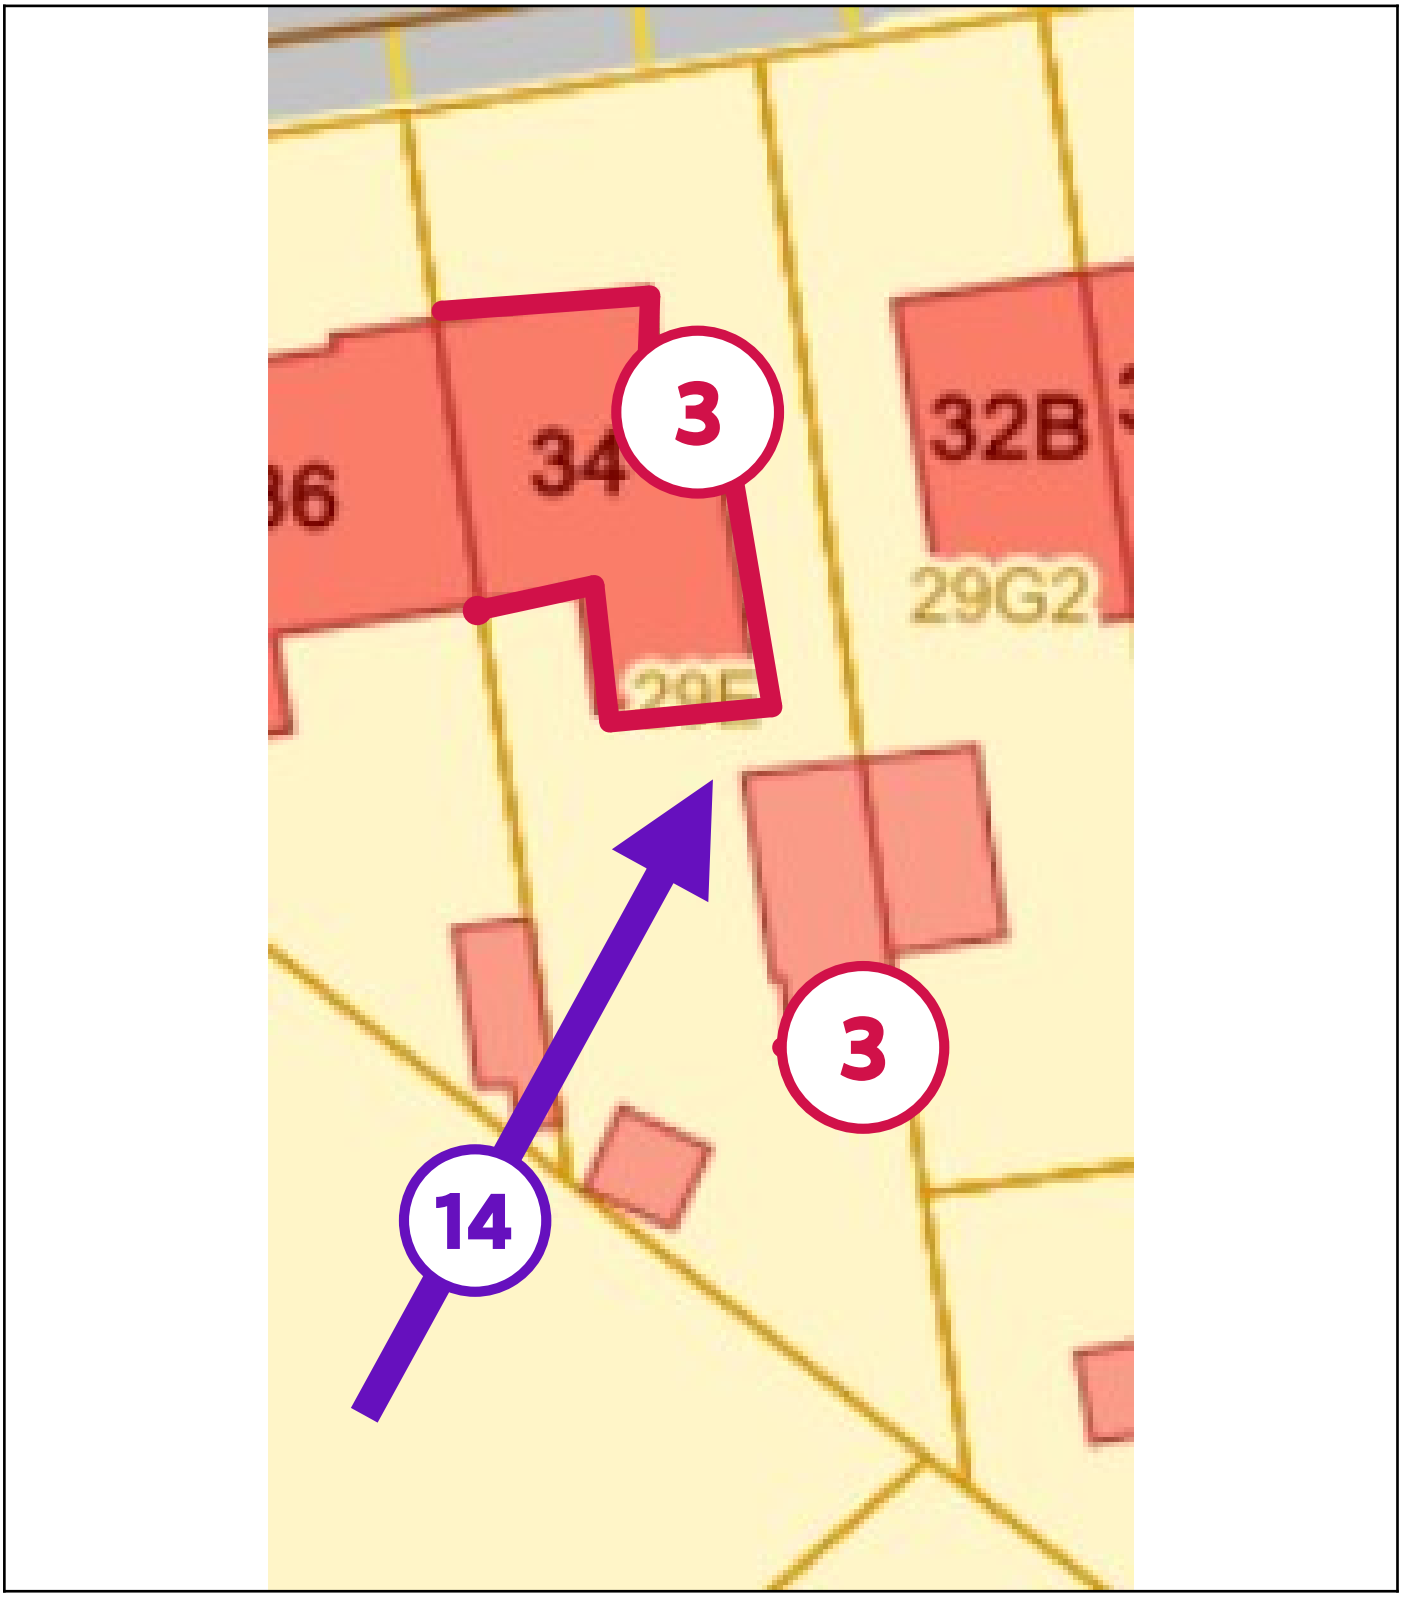
Plan 3.1: Vaststellingen buiten de constructies

3. Sediment in dakgoot of regenwateropvang	Asbestmateriaal	Dringend verwijderen
14. Losse bloembak in vezelcement (roerend goed)	Roerend goed	-

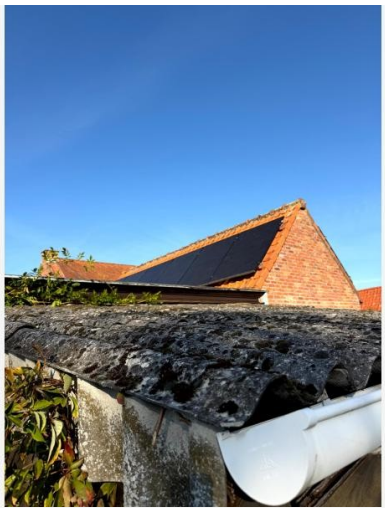
Fiche 3: Sediment in dakgoot of regenwateropvang

Asbestmateriaal - afvalstof

Het asbestmateriaal valt onder de mijlpaal van 2040.

Dringend verwijderen

- Verwijder het asbestafval.
- Voer bijkomende staalname(s) uit.

- Eenvoudige handelingen: enkel door erkend asbestverwijderaar
  Dit sediment kan met de techniek van eenvoudige handelingen verwijderd worden, maar enkel door een erkend asbestverwijderaar. De reden: het sediment bestaat uit losse, verweerde asbestdeeltjes die met het regenwater zijn meegespoeld. Het kan niet in zijn geheel losgemaakt worden zoals een plaat of buis, en bij het uitscheppen en reinigen komen gemakkelijk asbestvezels vrij. U mag dit sediment niet zelf verwijderen. Ook een aannemer met enkel een opleidingsattest eenvoudige handelingen mag dat niet (Vlarem II, art. 6.4.0.1, §2, tweede lid). Reinig dakgoten en regenwateropvang nooit met een hogedrukreiniger.

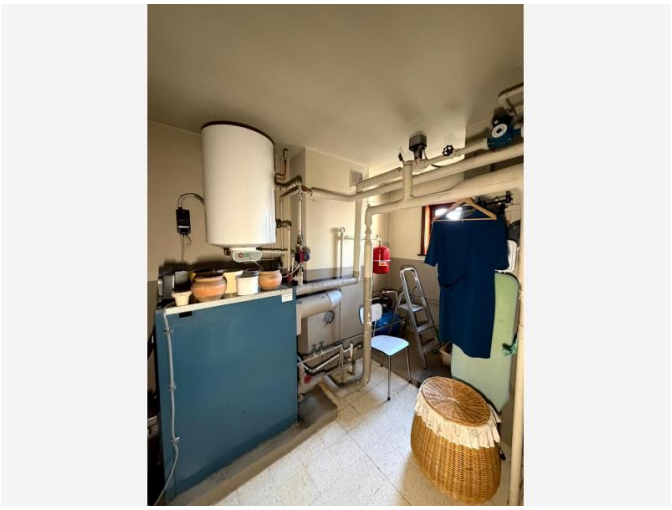
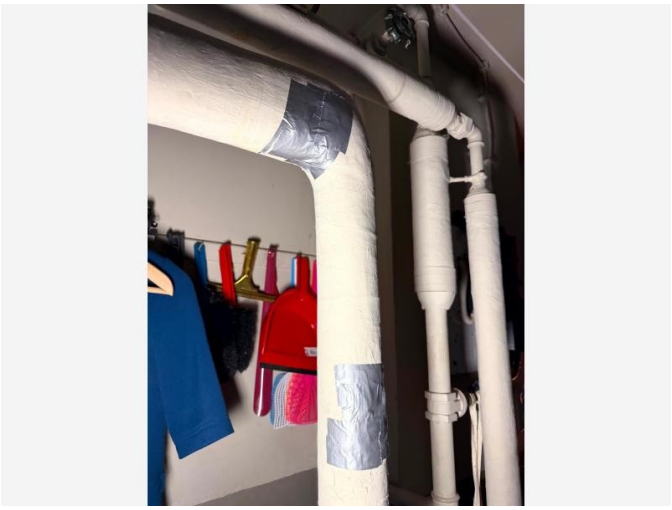
Fiche 6: Leidingisolatie in gips (stookplaats)

Asbestmateriaal

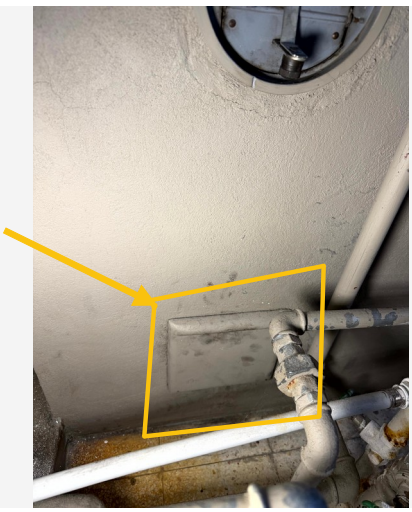
Fiche 9: Roetschuif vezelcement

Asbestmateriaal

Beschrijving	Roetschuif vezelcement
Omgeving	Binnen
Primaire drager	Ruimteverwarming
Asbestmateriaal	Brandwerende afsluiting (prefab geheel) - Luik
Bindmiddel van asbestmateriaal	Cement
Gebondenheid op basis van bindmiddel	Hecht
Hoeveelheid (gewicht - aantal)	• 0,50 kg - 1 stuk
Totaal gewicht	0,50 kg
Eenvoudig bereikbaar	Ja
Bevestigingswijze	• Los (al dan niet bedekt)
Identificatiemethode	De asbestdeskundige beoordeelt het materiaal als asbestverdacht en dus asbesthoudend, en dit zonder monstername. Motivatie: De monstername brengt andere schade aan dan schade die inherent is aan de monstername.
Destructieve handeling voor identificatie	Nee
Opmerking	De opgegeven hoeveelheid is opgemeten. Enkel het asbestverdachte materiaal zelf is meegeteld, niet de materialen waarmee het een geheel vormt.

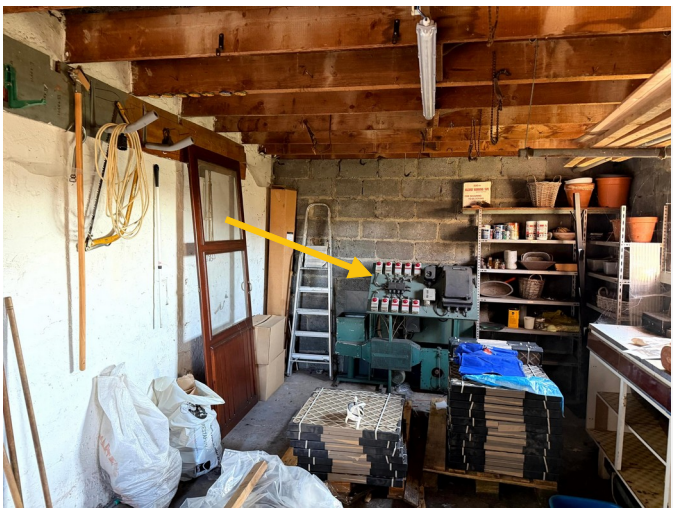
Fiche 10: Bakeliet - Instalatie in garage

Asbestmateriaal

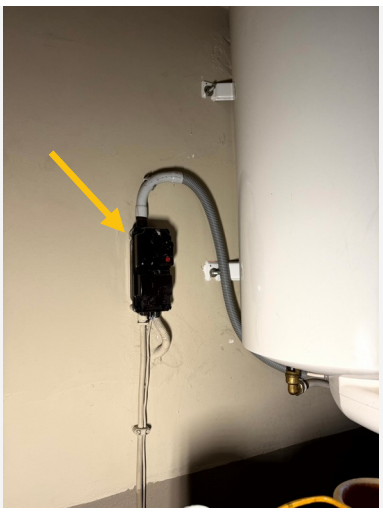
Fiche 12: Bakeliet - schakelaars en stopcontacten

Asbestmateriaal

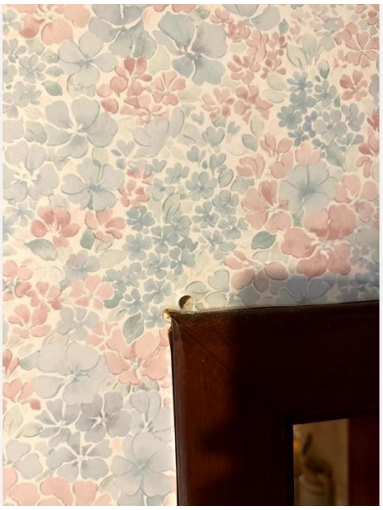
Fiche 20: Pleisterwerk wanden (gips/kalk)

Geen asbest
