Asbestinventarisattest

Ooststraat 52, 8630 Veurne

Attestnummer : **20240417-000331.000**
Uitgegeven op : **17.04.2024**
Geldig tot : **Onbeperkt** (er werden geen asbestmaterialen aangetroffen)

Asbestveilig

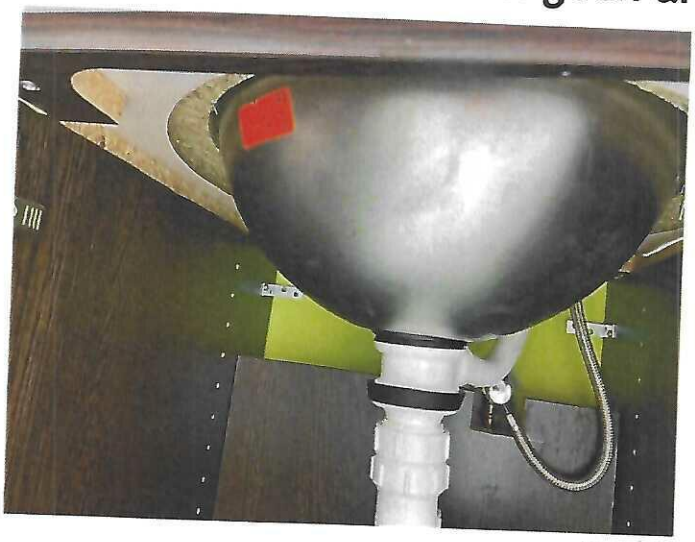
Fiche 2: Spoelbak winkel geen anti dreunlaag

De spoelbak in de winkel bevat geen anti dreunlaag.

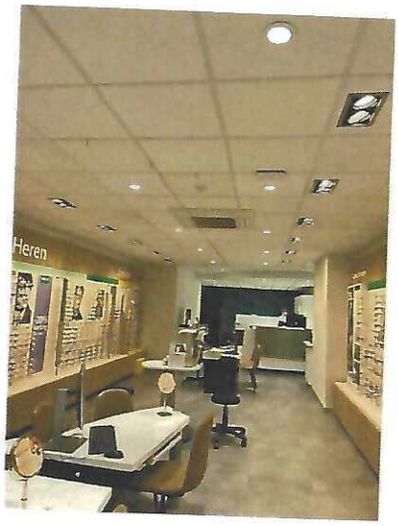
Fiche 4: Vloer winkel + werkruimte

Deze vloer is voorzien van tegels/laminaat. Een verder destructief onderzoek is nodig om vast te stellen wat er onder deze afwerking bevindt.
