Asbestinventarisattest

Merode-Center 29/1, 2300 Turnhout

Attestnummer : **20231030-000026.000**
Uitgegeven op : **30.10.2023**
Geldig tot : **30.10.2033**

Asbestveilig

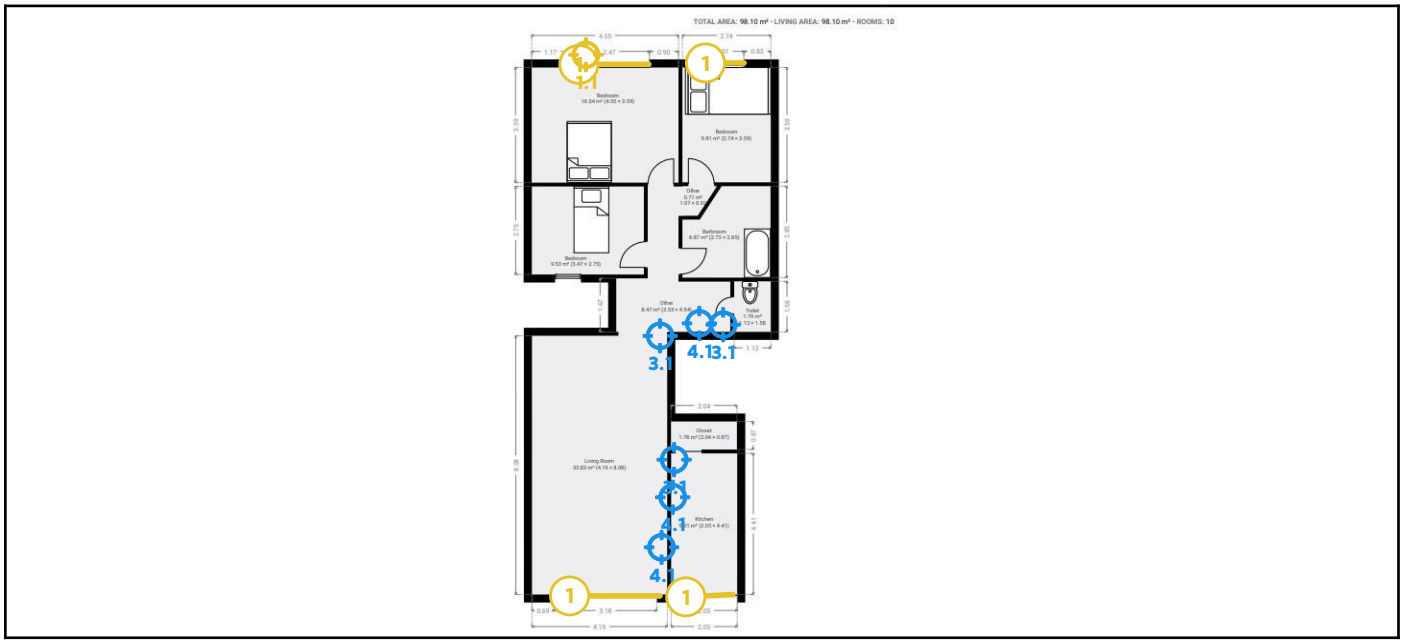
Plan 1.1: grondplan

Beschrijving	Type	Actie
1. mastiek ramen	Asbestmateriaal	Zorgvuldig beheren
1.1 Code: 03	Puntmonster	-
3. pleisterwerk plafond	Geen asbest	-
3.1 Code: 02	Mengmonster	-
4. pleisterwerk binnenmuren	Geen asbest	-
4.1 Code: 01	Mengmonster	-

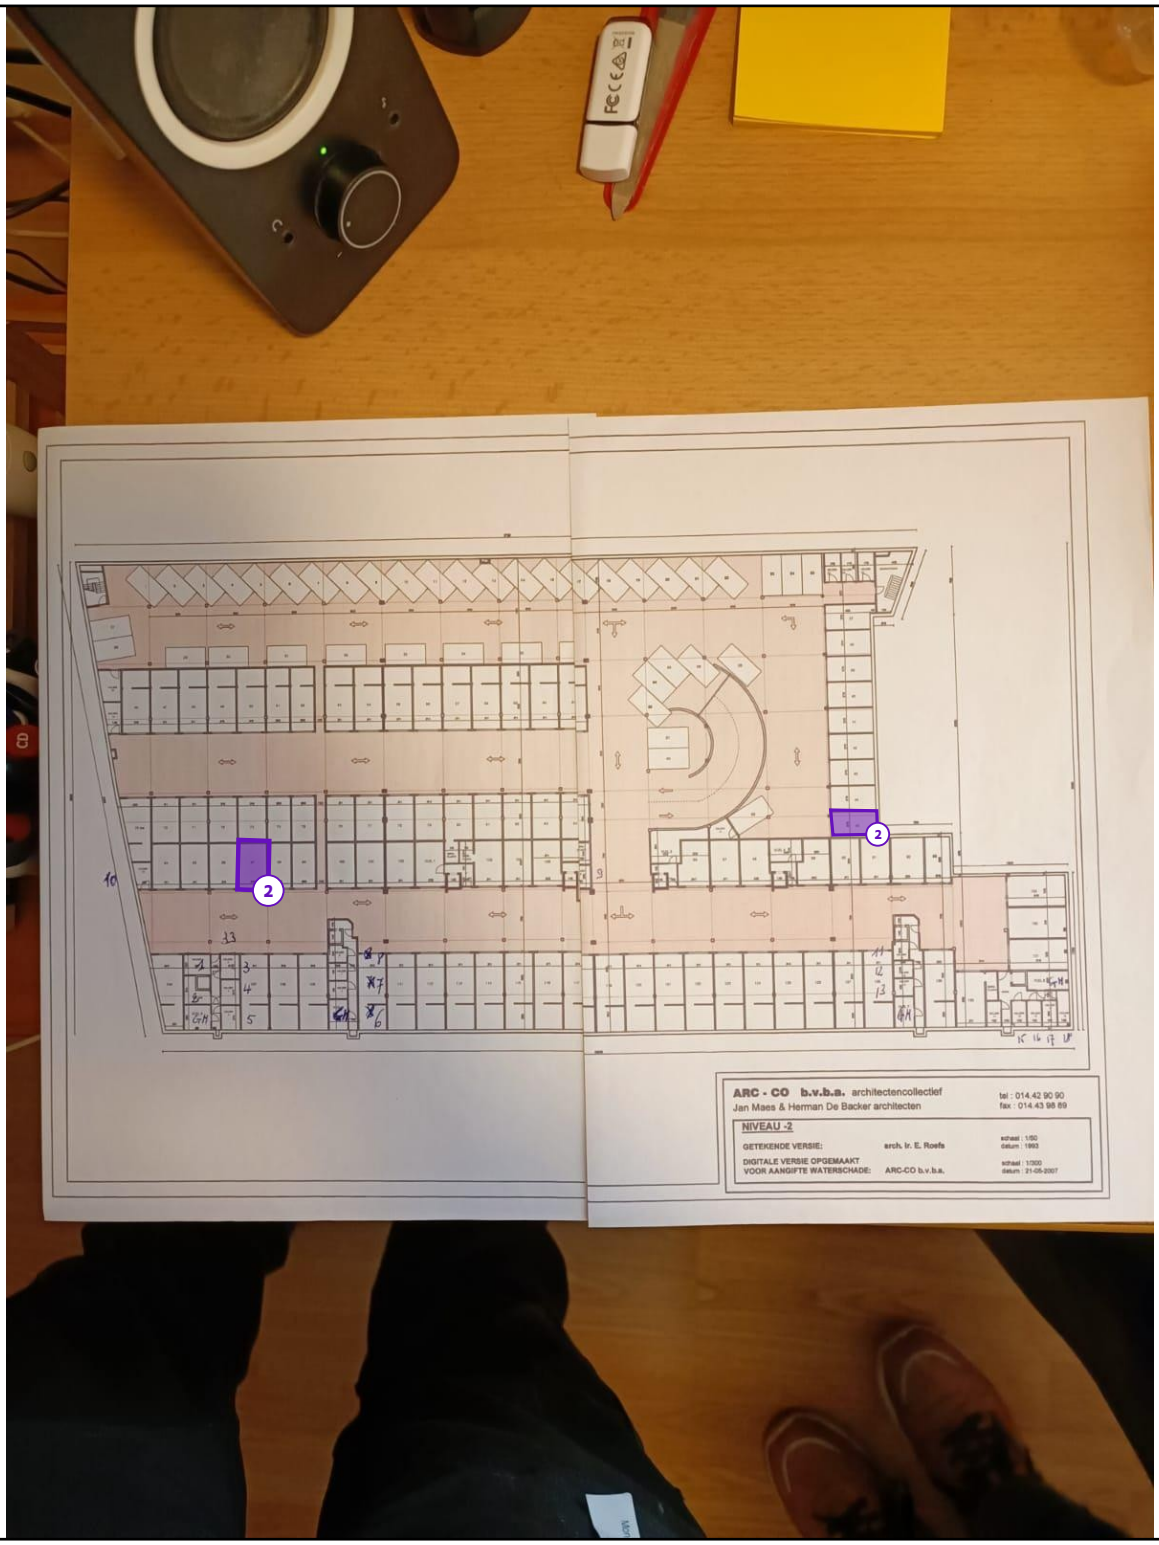
Plan 1.2: garage

Beschrijving	Type	Actie
2. garage	Advies	-

geen asbesthoudende toepassingen aangetroffen

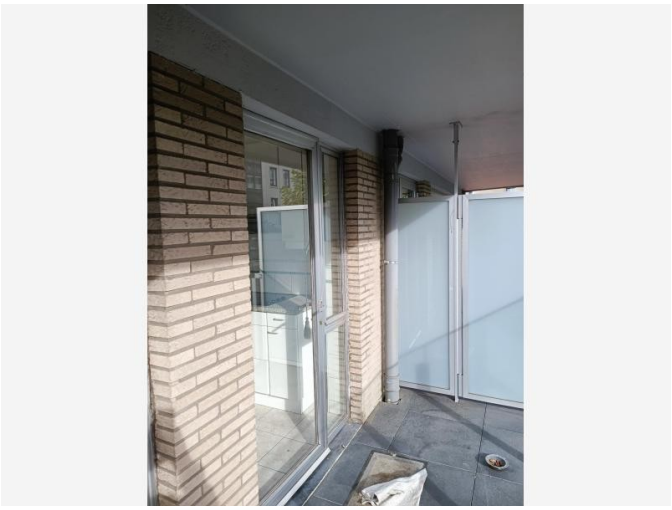
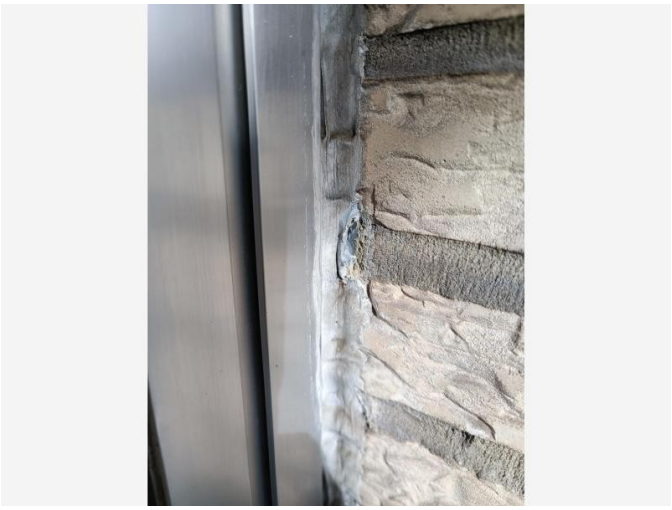
Fiche 1: mastiek ramen

Asbestmateriaal

Het asbestmateriaal valt onder de mijlpaal van 2040.

Eindbeoordeling materiaalrisico	Zeer laag materiaalrisico en/of zeer lage kans op vezelvrijgave

Gebondenheid	Categorie 1: hechtgebonden in oorsprong
Asbestsoort (vezeltype)	Alleen chrysotiel
Asbestconcentratie	Laag (< 50%)
Afschermingsgraad van het gehele materiaal	Geheel of deels vrij aan de buitenlucht
Toestand van het materiaal	Onbeschadigd, niet verweerd

#	Type	Referentie	Resultaat
1.1	Puntmonster	03	Chrysotiel

Beschrijving	mastiek ramen
Omgeving	Buiten
Primaire drager	Wand buitenschil
Asbestmateriaal	In-situ afwerkingslagen - Pasta, stopverf, voegsel, stopsel, vulsel, mastiek, kitten, ...
Bindmiddel van asbestmateriaal	Lijm

- Zorg voor een veilig beheer. Vermijd het beschadigen van het asbestmateriaal. Controleer de toestand jaarlijks op wijzigingen.

- Eenvoudige handelingen: mag via doe-het-zelf of door werknemer(s) met opleidingsattest eenvoudige handelingen
  verwijdering EH opgeleid personeel : De toepassing extra fixeren en gebruik van puntafzuiging dmv hepa stofzuiger.

Vermoedelijk zullen de ramen vervangen worden . De ramen mogen in zijn geheel afgevoerd worden als asbesthoudend afval. Indien hout en glas gescheiden afgevoerd worden mogen er geen stopverf restanten achterblijven op het houtwerk.

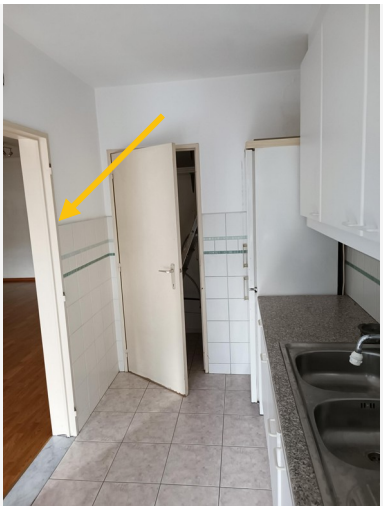
Fiche 4: pleisterwerk binnenmuren

Geen asbest

#	Type	Referentie	Resultaat
4.1	Mengmonster	01	Geen asbest
