Asbestinventarisattest

Sint Kristoffelstraat 28, 1840 Londerzeel

Attestnummer : **20261118-000177.000**
Uitgegeven op : **18.11.2026**
Geldig tot : **Onbeperkt** (tenzij de toestand wijzigt)

Asbestveilig (maar mogelijk niet asbestvrij)

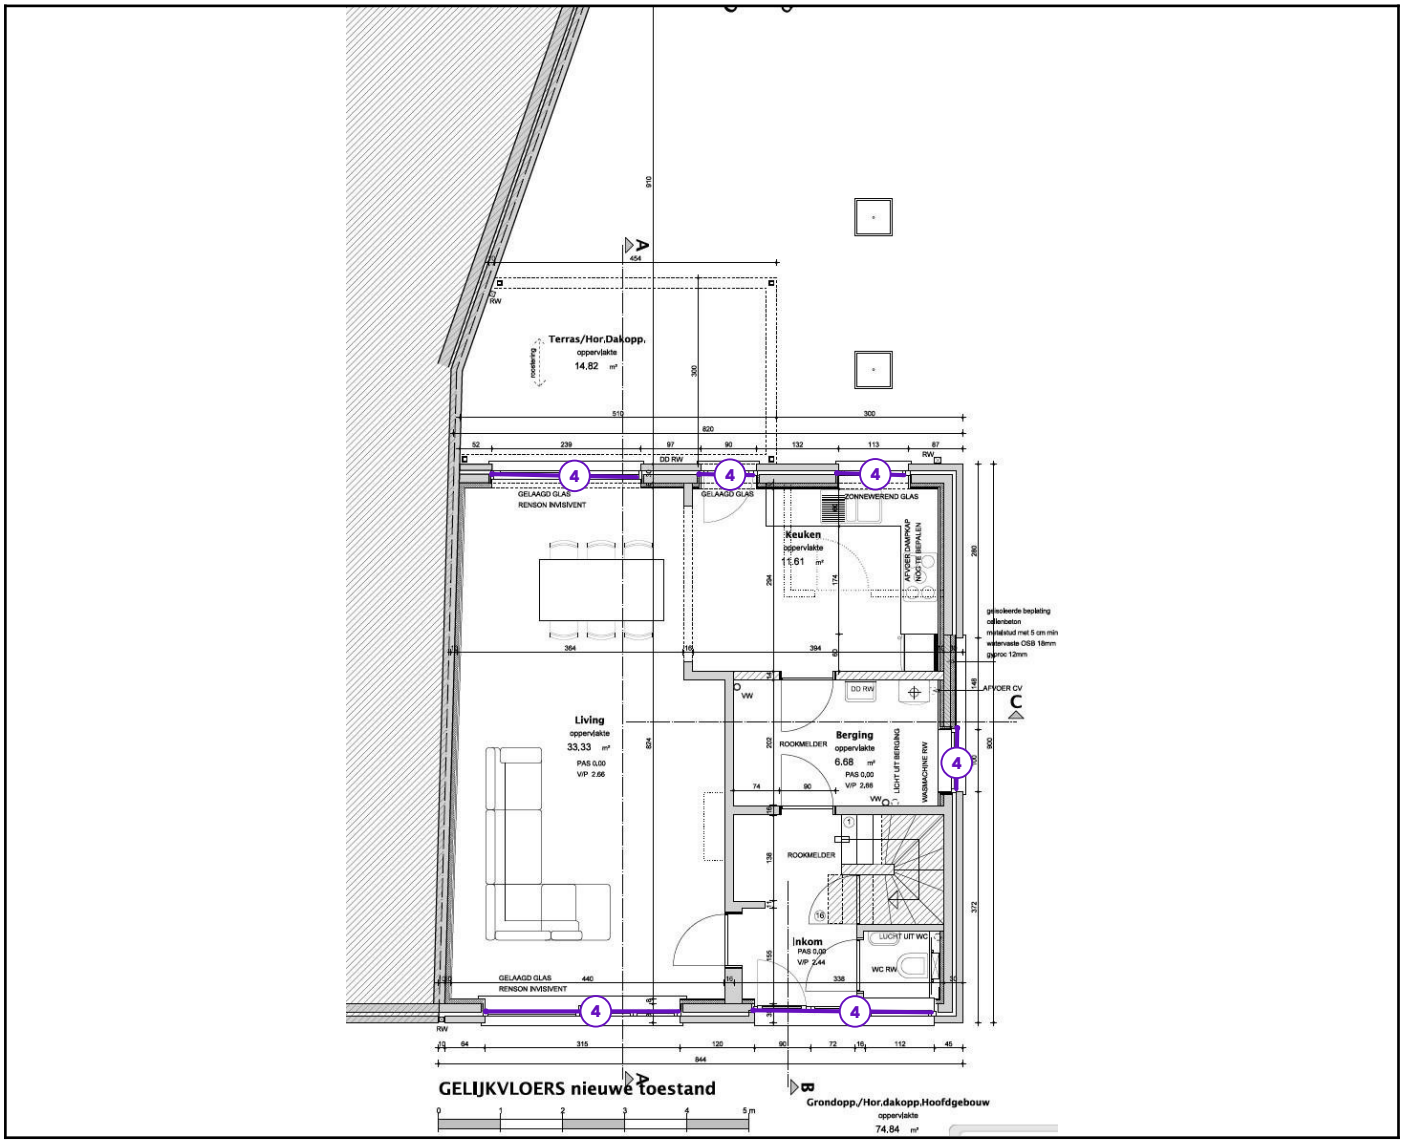
Plan 1.1: _GV dorpels etc...

Beschrijving	Type	Actie
4. - Dorpels en vensterbanken (niet verdacht)	Advies	-

Alle buitendorpels zijn uit blauwe hardsteen; binnen is een marmer-achtige natuursteen gebruikt.

Deze materialen zijn niet asbest-verdacht.

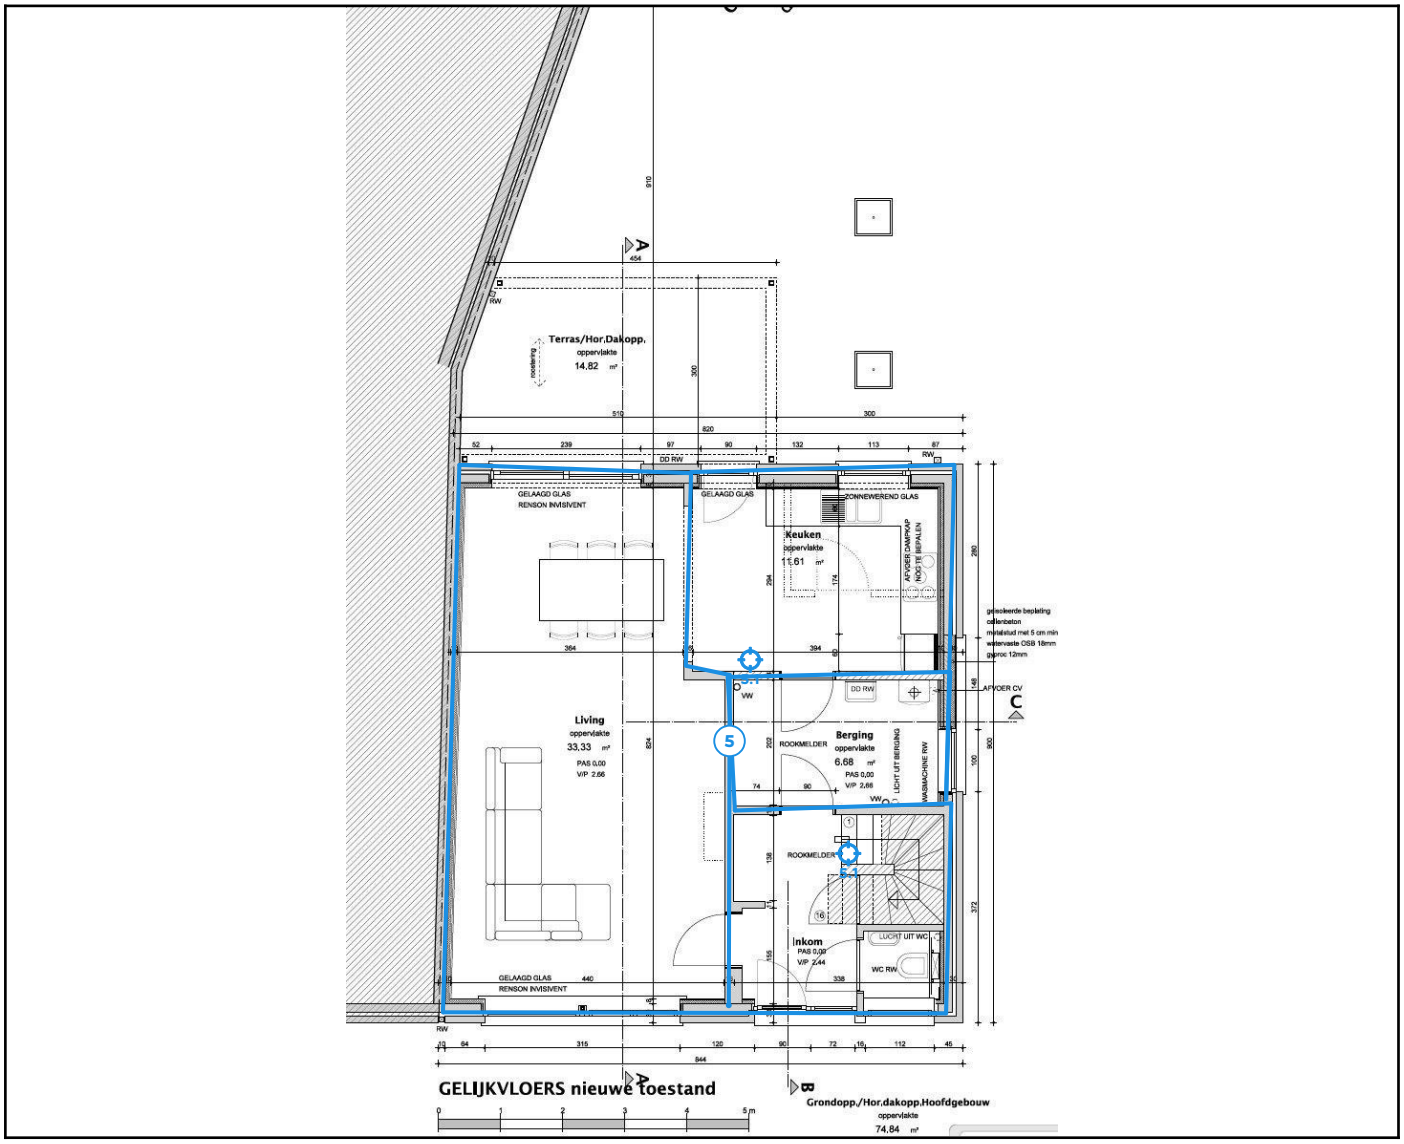
Plan 1.2: _GV muurpleister

Beschrijving	Type	Actie
5. - Muurpleister	Geen asbest	-
5.1 Code: MM01	Mengmonster	-

#	Type	Referentie	Resultaat
5.1	Mengmonster	MM01	Geen asbest

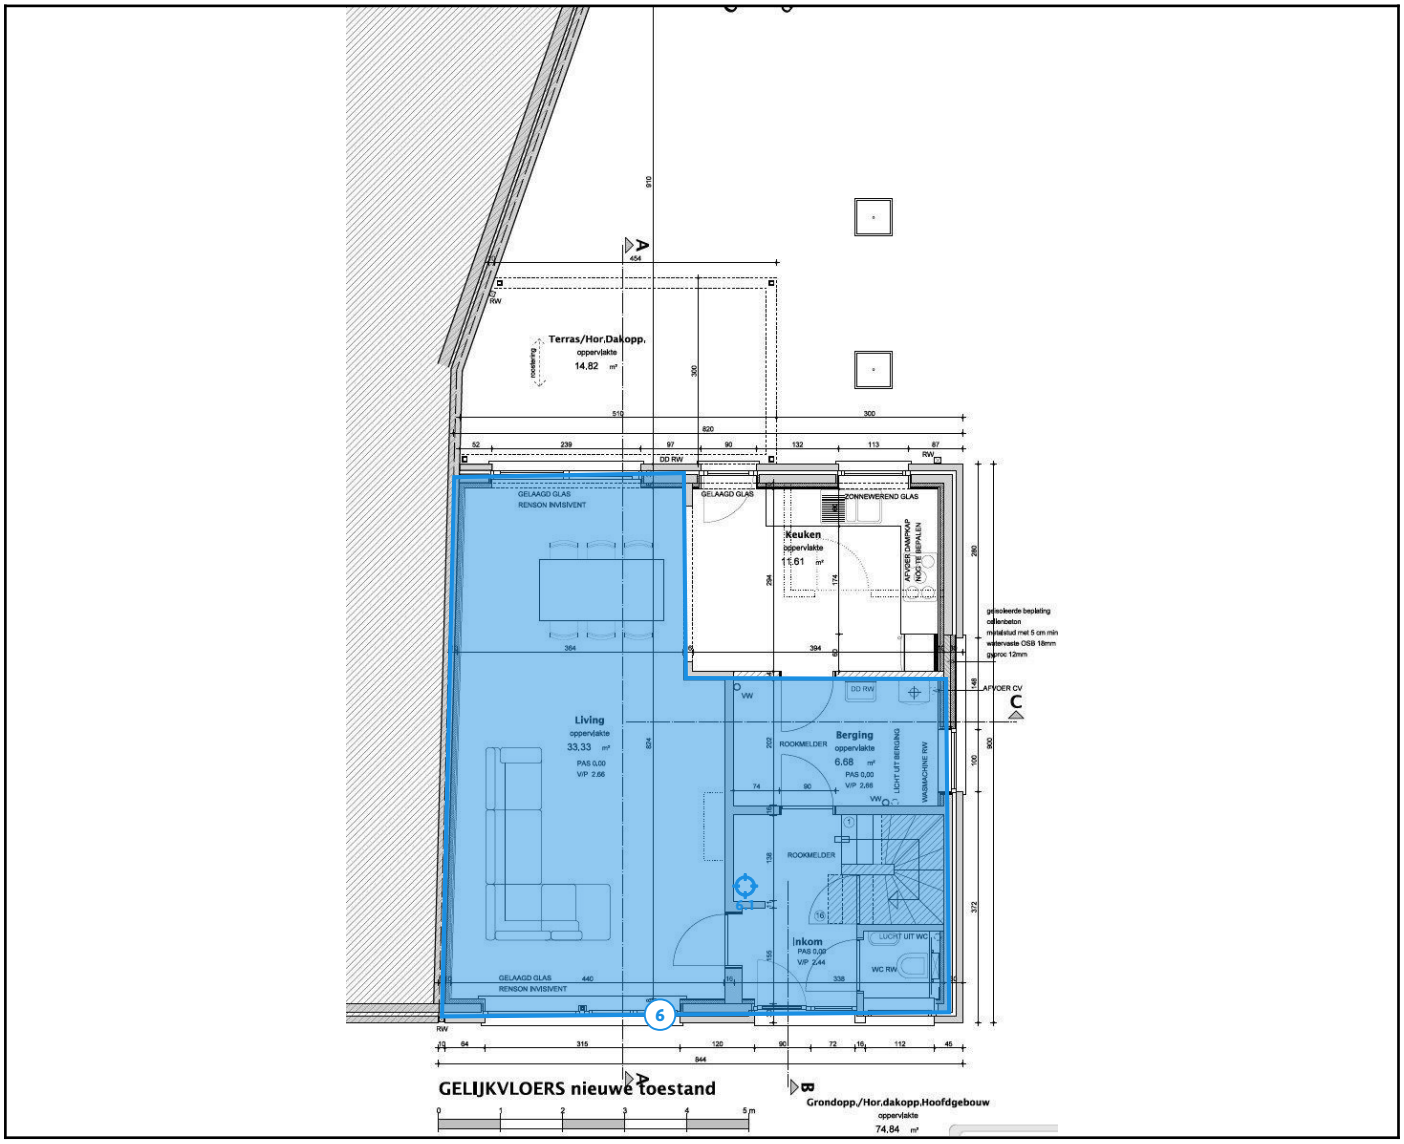
Plan 1.3: _GV plafondpleister

Beschrijving	Type	Actie
6. - Pleisterwerk plafonds	Geen asbest	-
6.1 Code: MM02	Mengmonster	-

#	Type	Referentie	Resultaat
6.1	Mengmonster	MM02	Geen asbest

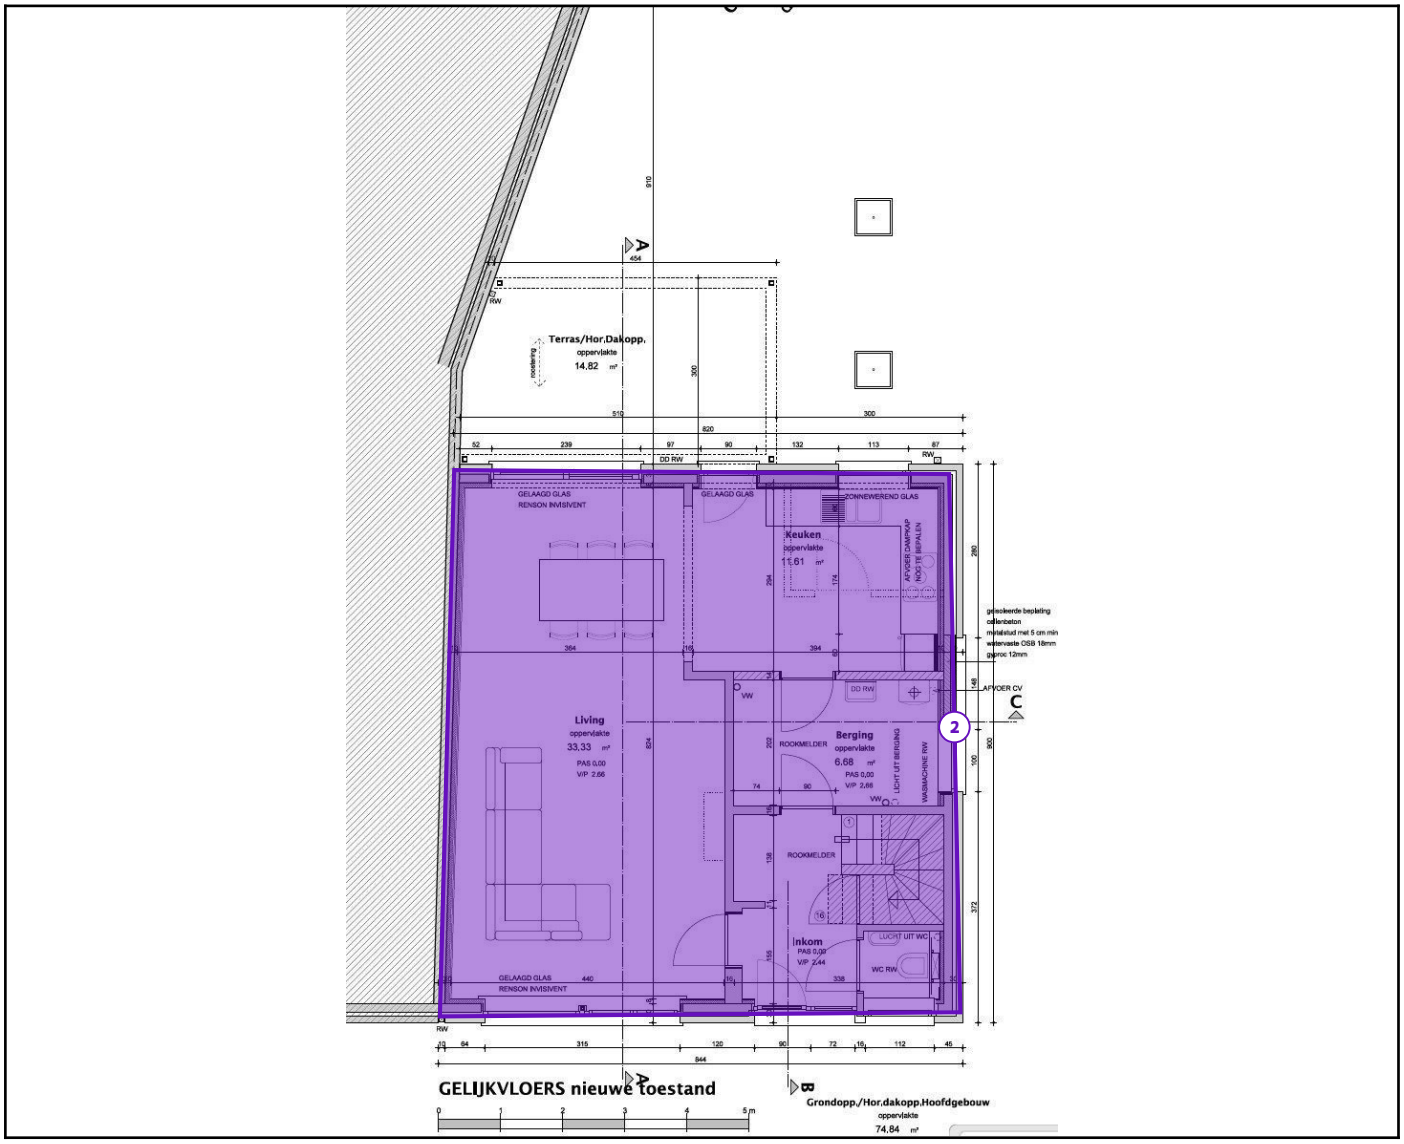
Plan 1.4: _GV niet-verdachte vloeren

Beschrijving	Type	Actie
2. - Vloeren	Advies	-

De slaapkamers zijn afgewerkt met laminaatparket; de zolder met OSB-plaat. Alle andere ruimtes zijn betegeld.

Deze materialen zijn niet asbest-verdacht.

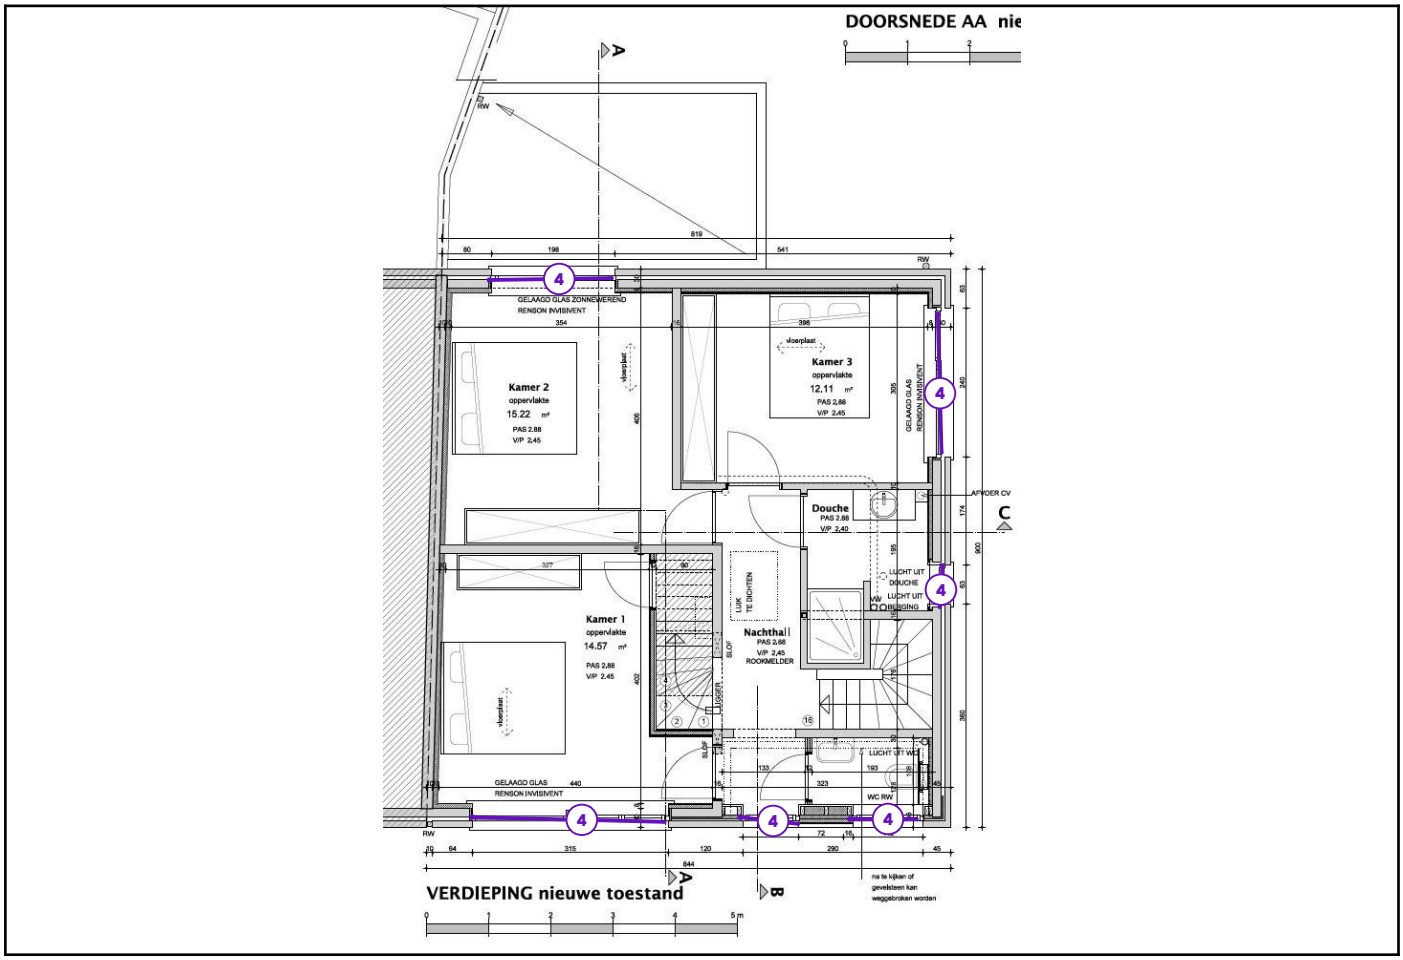
Plan 1.5: _1e dorpels etc...

Beschrijving	Type	Actie
4. - Dorpels en vensterbanken (niet verdacht)	Advies	-

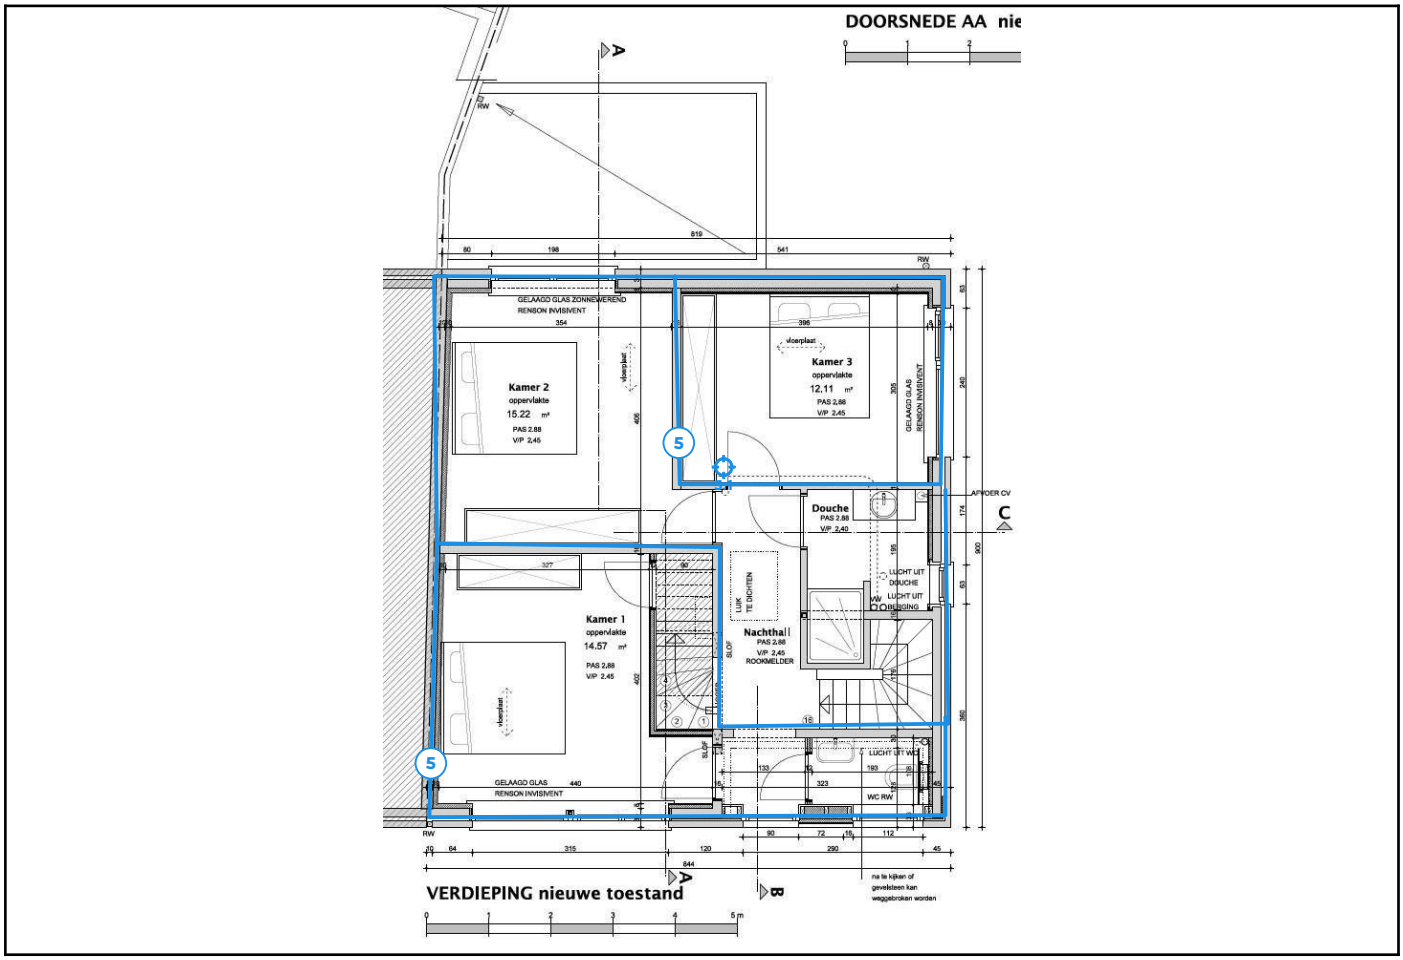
Plan 1.6: _1e muurpleister

Beschrijving	Type	Actie
5. - Muurpleister	Geen asbest	-
5.1 Code: MM01	Mengmonster	-

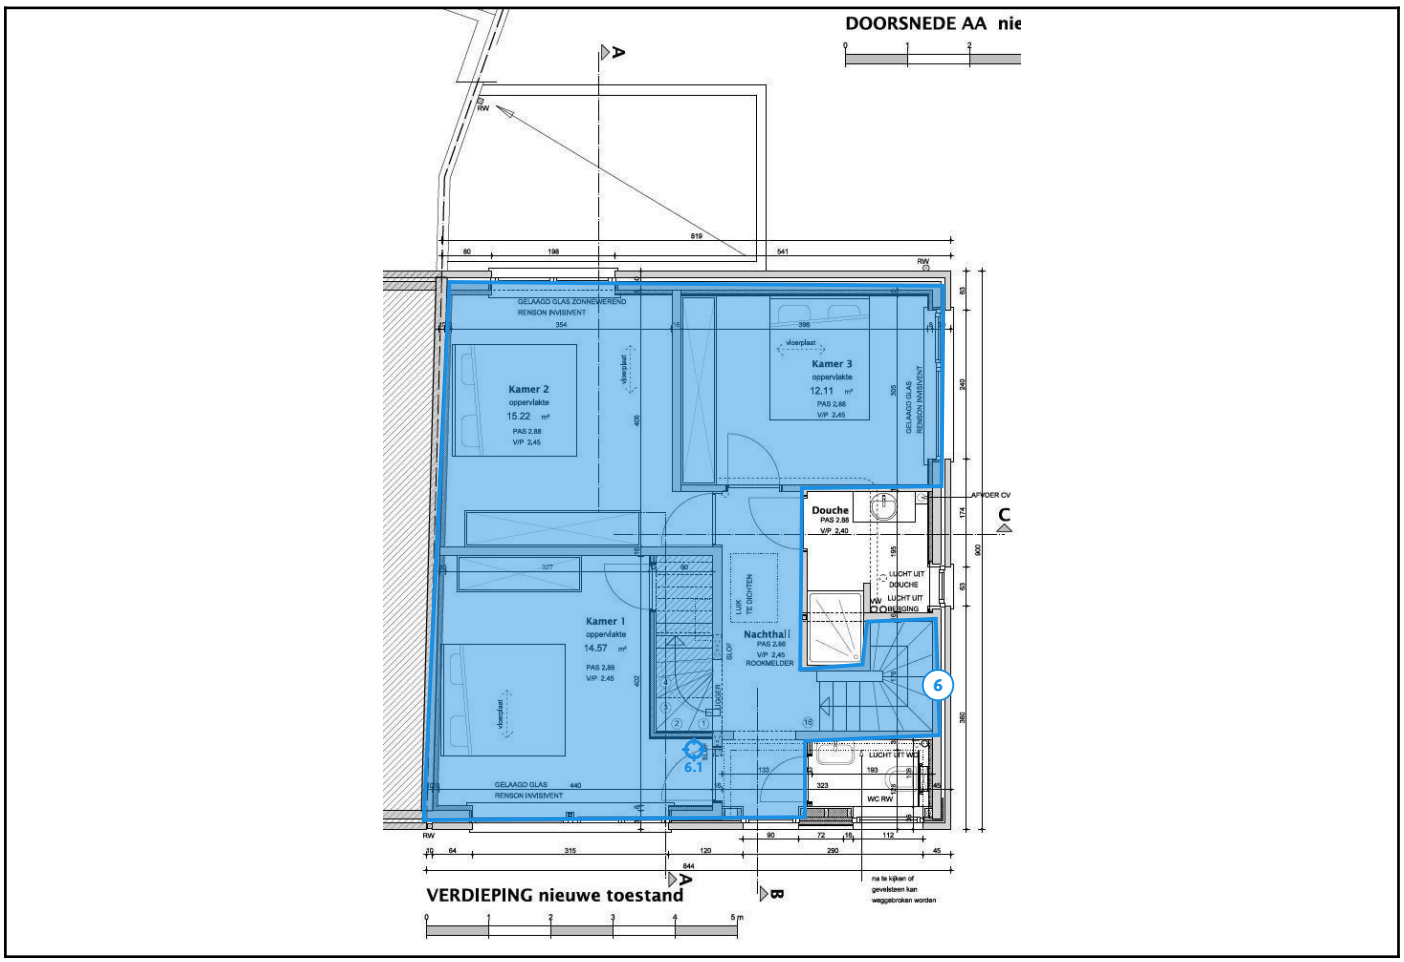
Plan 1.7: _1e plafondpleister

Beschrijving	Type	Actie
6. - Pleisterwerk plafonds	Geen asbest	-
6.1 Code: MM02	Mengmonster	-

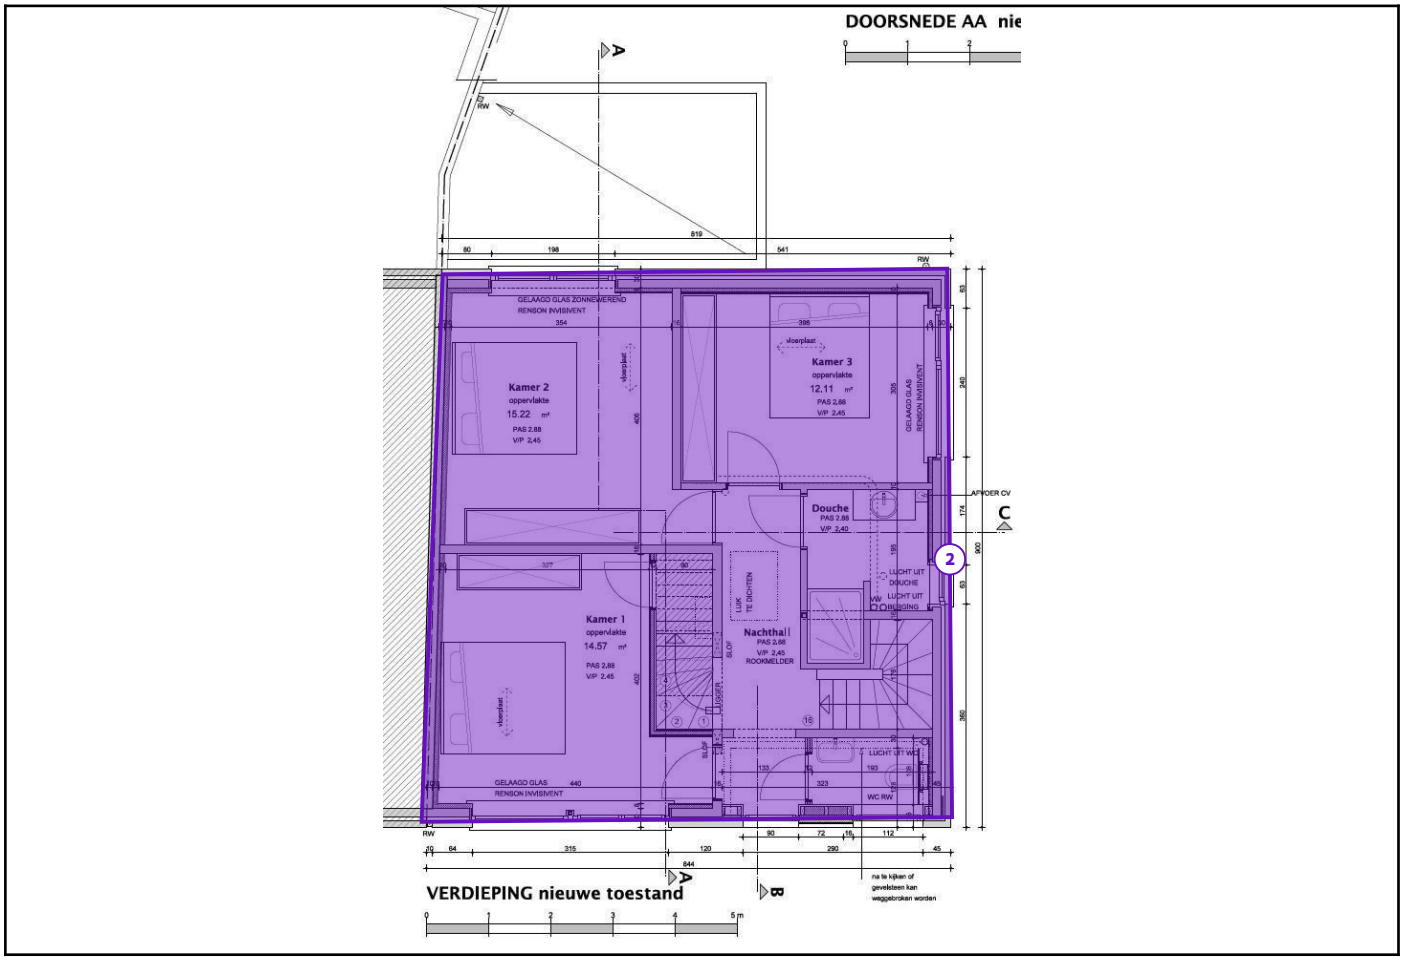
Plan 1.8: _1e niet-verdachte vloeren

Beschrijving	Type	Actie
2. - Vloeren	Advies	-

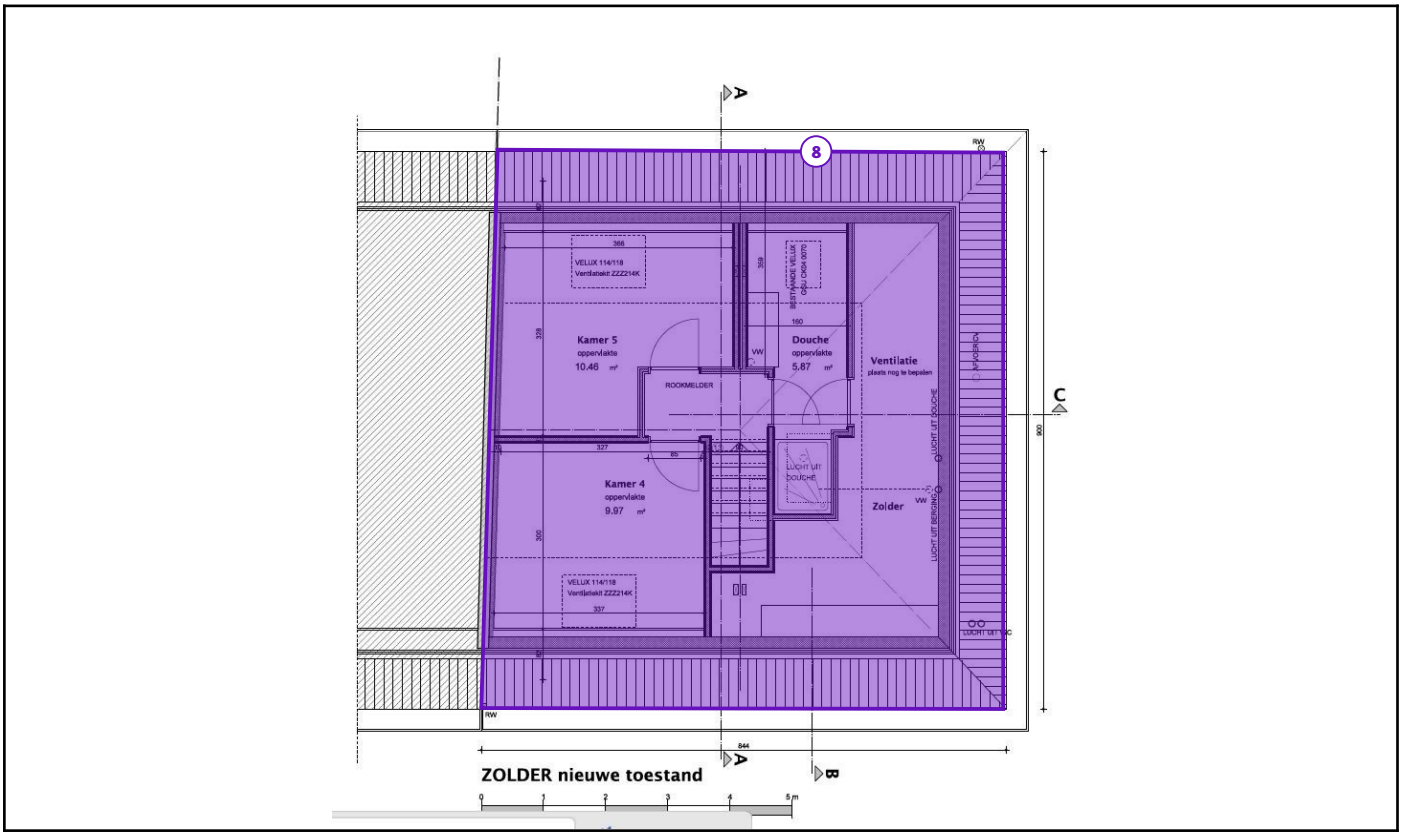
Plan 1.9: Pannendak

Beschrijving	Type	Actie
8. - Dakbedekking schuin dak	Overige ruimte of materiaal	-

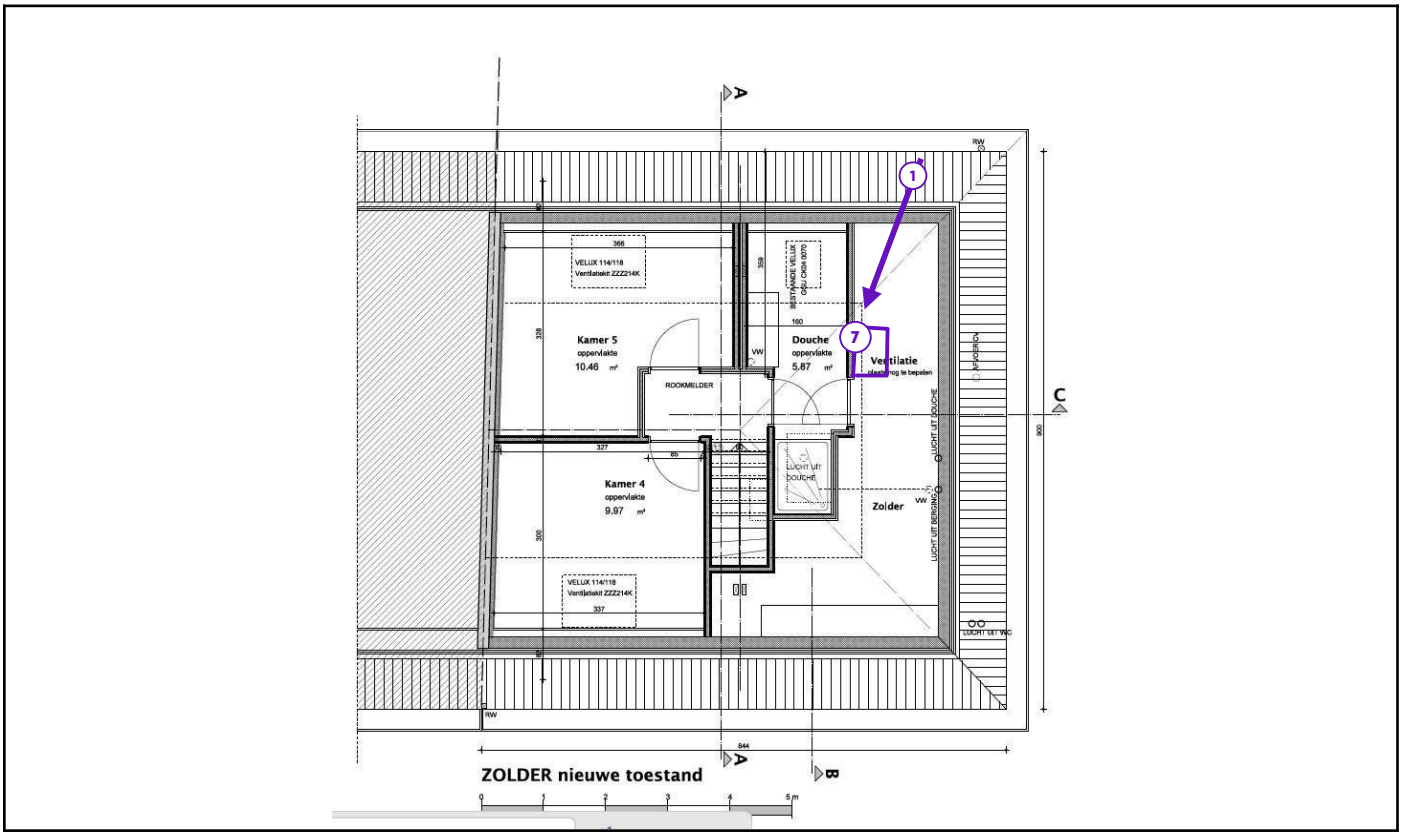
Plan 1.10: _Zolder CV-ketel - rookgaskanaal

Beschrijving	Type	Actie
1. - Schoorsteen rookgaskanaal	Beperking	-
7. - Materialen aan de stookketel (dichtingen, isolerend materiaal,)	Overige ruimte of materiaal	-

Reden: Het te onderzoeken materiaal situeert zich hoger dan 3,50 m te rekenen vanaf een veilige ondergrond

Uitleg van de asbestdeskundige: Omwille van de hoogte van de schouw (schoorsteen) op het dak en de volledige afwerking van de schouw in de woning is deze schouw niet te onderzoeken zonder destructief onderzoek of gespecialiseerd materiaal nl. hoogtewerker en inspectiecamera. Dit gespecialiseerde materiaal was niet ter plaatse tijdens het inspectiebezoek. Indien men dit wil laten onderzoeken, dient er een nieuwe afspraak gemaakt te worden en moet er een hoogtewerker voorzien worden, evenals iemand die bevoegd is om deze te bedienen en eventueel een technieker die de al dan niet aanwezige schouwhoed kan afnemen en weer terugplaatsen. Het rookgaskanaal kon niet beoordeeld worden. Aan de binnenzijde is de kachel aangesloten. Het is niet zichtbaar of er een asbestverdacht rookgaskanaal aanwezig is binnen in de schoorsteen. Conform ons inspectieprotocol mogen wij een beperking inroepen voor hoogtes hoger dan 3,5 m.

Aan de buitenzijde bestaat de schoorsteen uit een combinatie van metaal en kunststof. (niet asbest-verdacht)

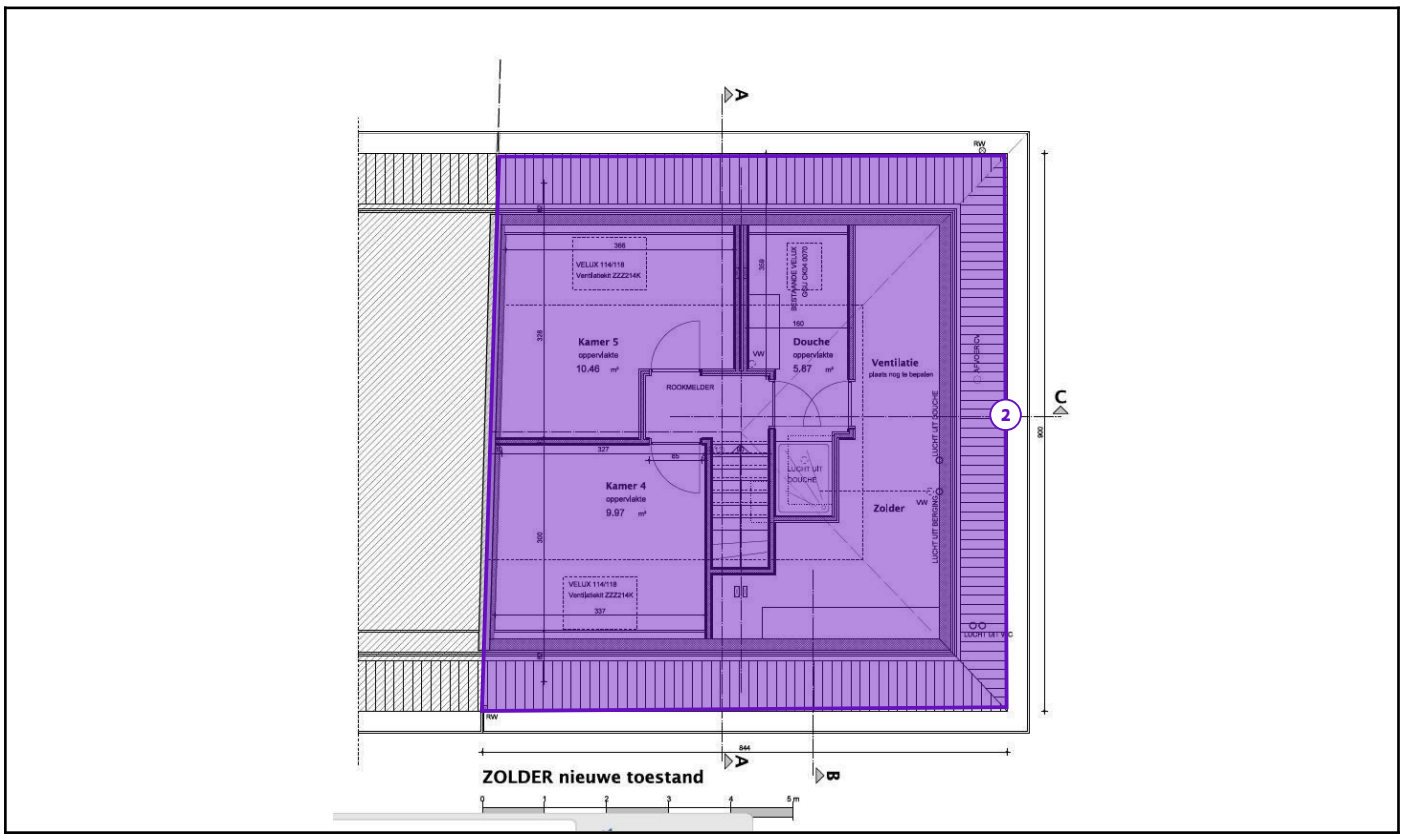
Plan 1.11: _zolder niet verdachte vloeren

Beschrijving	Type	Actie
2. - Vloeren	Advies	-

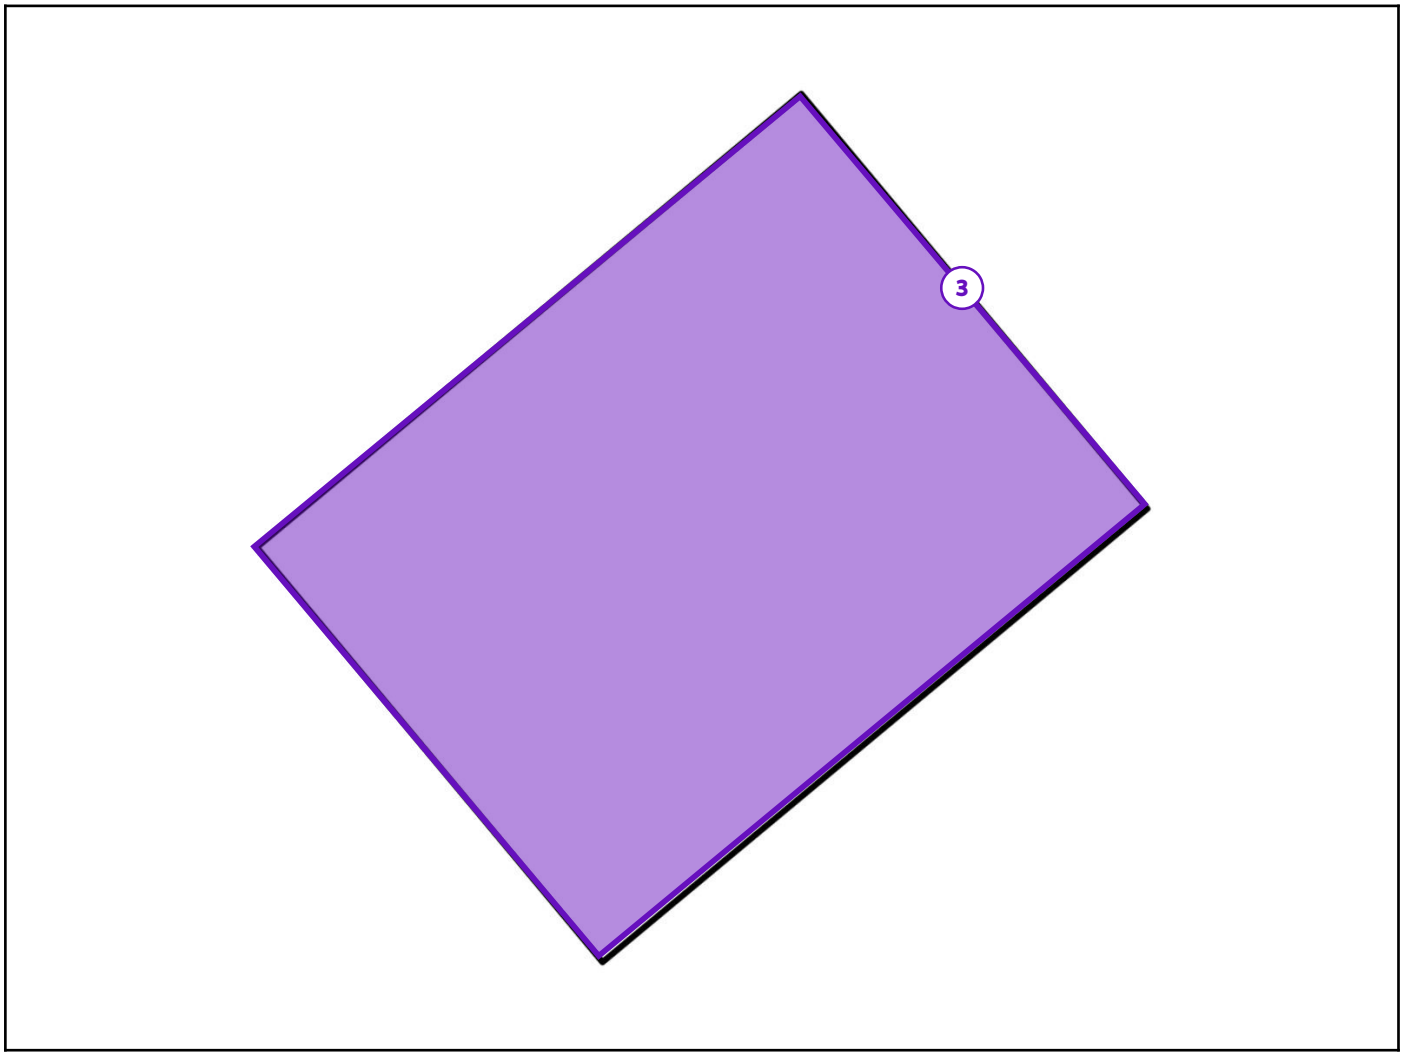
Plan 2.1: Tuinhuis

Beschrijving	Type	Actie
3. - Tuinhuis	Advies	-

Het tuinhuis is volledig nieuw gebouwd tijdens de renovatie 2022 - heden en is niet asbest-verdacht.

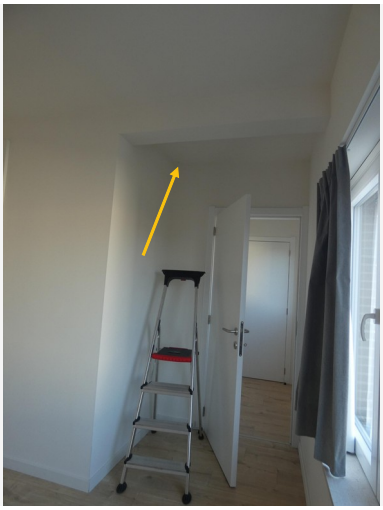
Fiche 6: - Pleisterwerk plafonds

Geen asbest

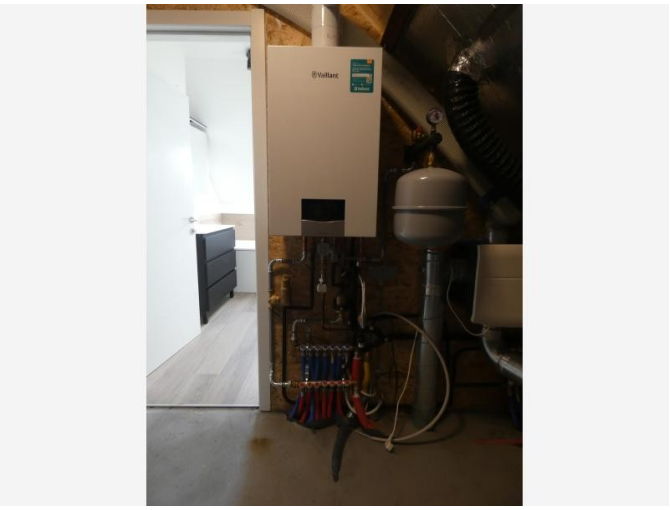
Beschrijving	Notitie	Terug te vinden op plannen
Fiche 7: - Materialen aan de stookketel (dichtingen, isolerend materiaal,)	De aanwezige stookketel, inclusief alle aansluitingen, zijn zeer recent vernieuwd tijdens de totaalrenovatie, die nog maar net rond is. In deze installatie zijn geen asbest-verdachte materialen aanwezig	Plan 1.10: _Zolder CV-ketel - rookgaskanaal
Fiche 8: - Dakbedekking schuin dak	Het schuine dak bestaat uit gebakken dakpannen aan de buitenkant; kunstof en isolatie aan de binnenkant. Deze dakbedekking is niet asbestverdacht.	Plan 1.9: Pannendak
