Asbestinventarisattest

Stadenstraat 90, 8610 Kortemark

Attestnummer : **20250924-000033.000**
Uitgegeven op : **24.09.2025**
Geldig tot : **24.09.2035**

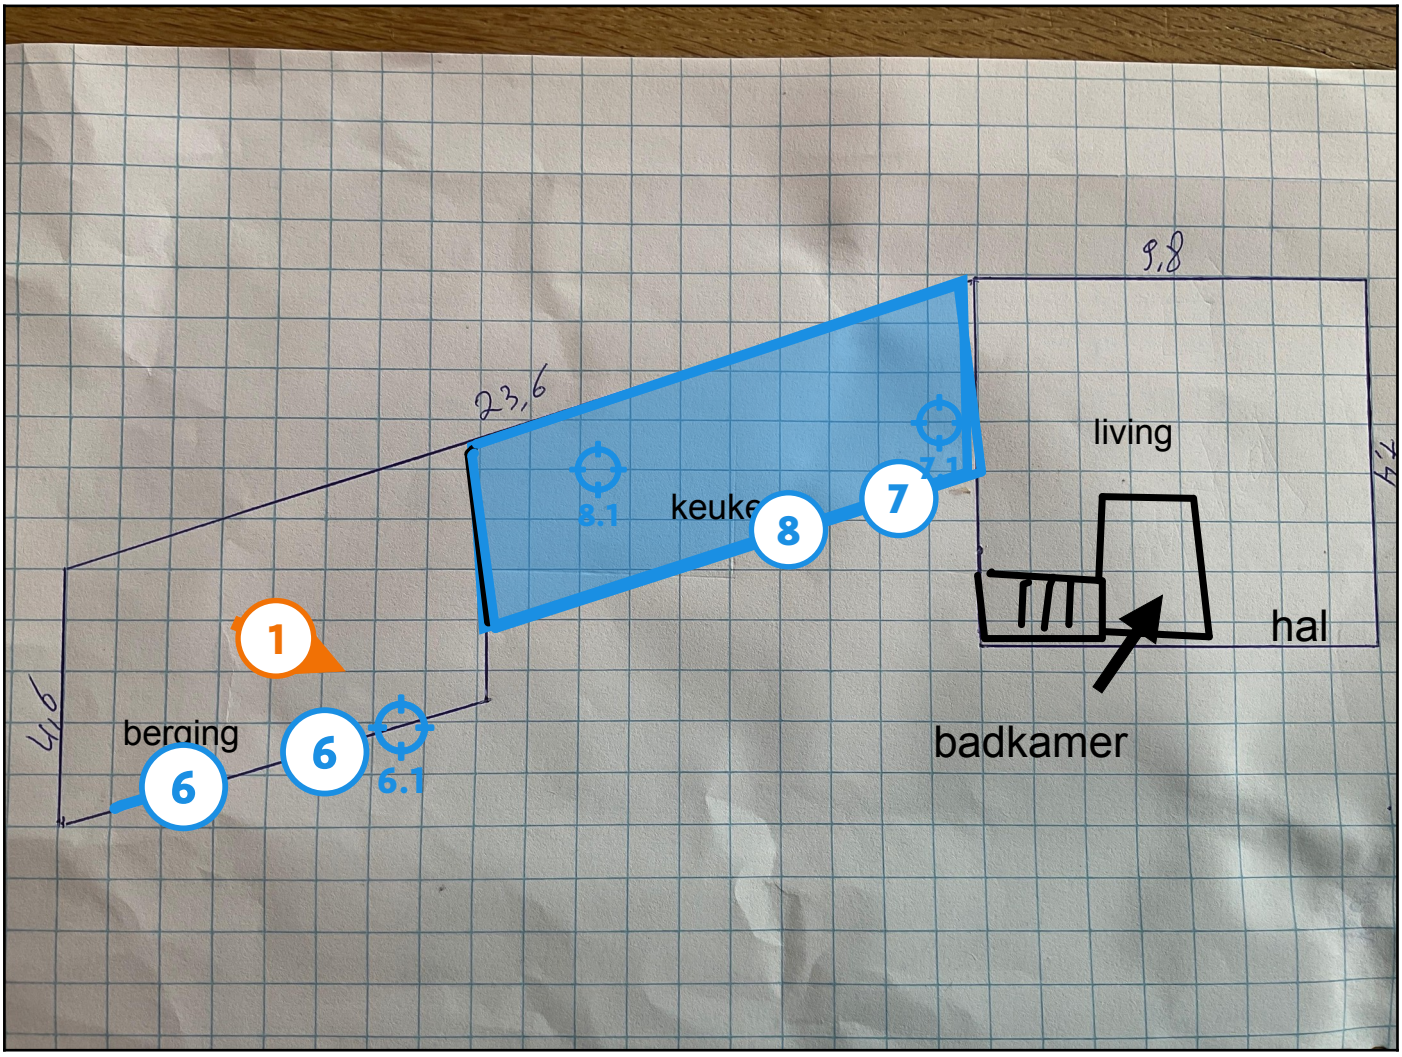
Plan 1.1: Gelijksvloers

Beschrijving	Type	Actie
1. Bakeliet	Asbestmateriaal	Verwijderen
6. 03 mastiek berging tussen glas en kader	Geen asbest	-
6.1 Code: 03 mastiek tussen glas en kader	Puntmonster	-
7. 01 pleisterwerk muren	Geen asbest	-
7.1 Code: 01 pleisterwerk muren	Mengmonster	-
8. 02 pleisterwerk plafonds	Geen asbest	-
8.1 Code: 02 pleisterwerk plafonds	Mengmonster	-

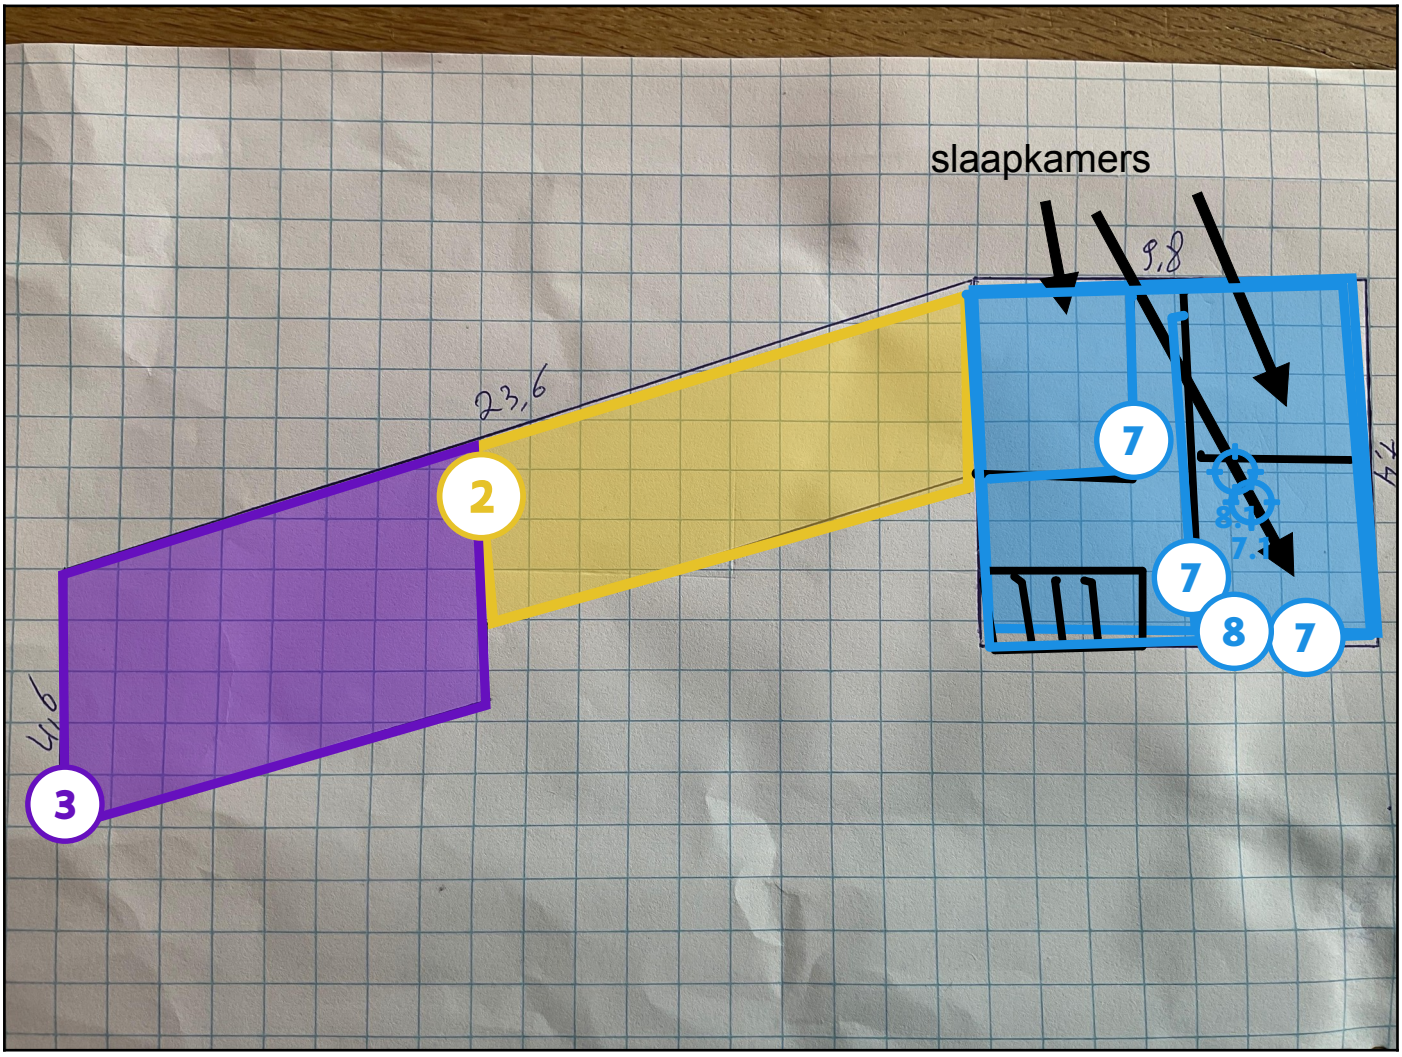
Plan 1.2: Eerste verdieping

Beschrijving	Type	Actie
2. Roofing	Asbestmateriaal	Zorgvuldig beheren
3. Plat dak berging	Beperking	-
7. 01 pleisterwerk muren	Geen asbest	-
7.1 Code: 01 pleisterwerk muren	Mengmonster	-
8. 02 pleisterwerk plafonds	Geen asbest	-
8.1 Code: 02 pleisterwerk plafonds	Mengmonster	-

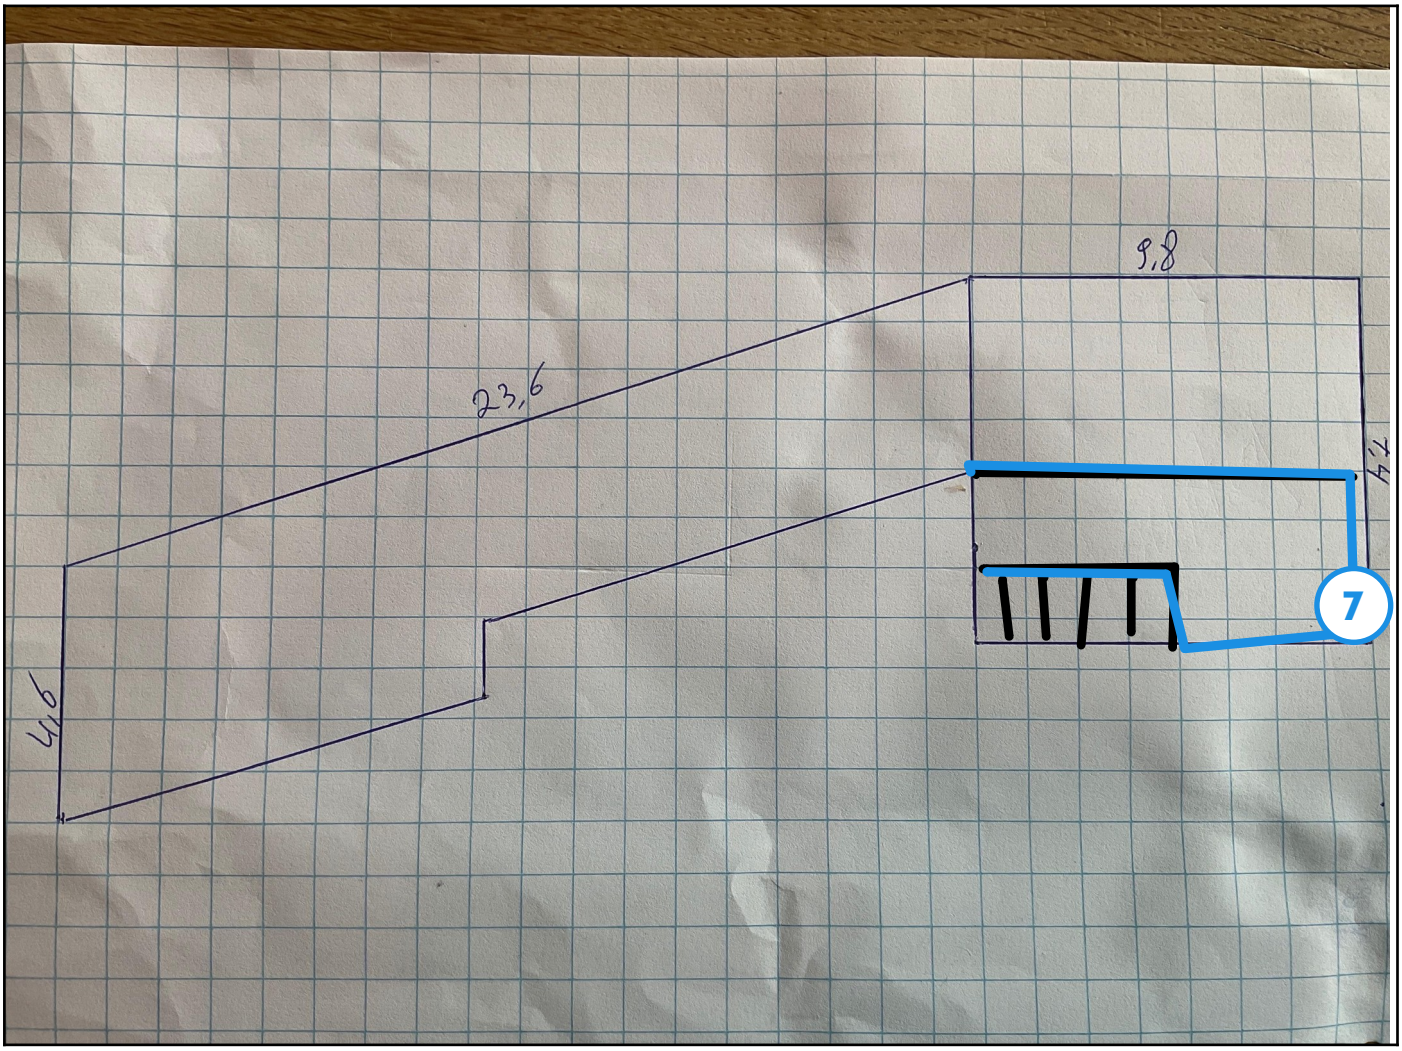
Plan 1.3: Tweede verdieping

Beschrijving	Type	Actie
7. 01 pleisterwerk muren	Geen asbest	-

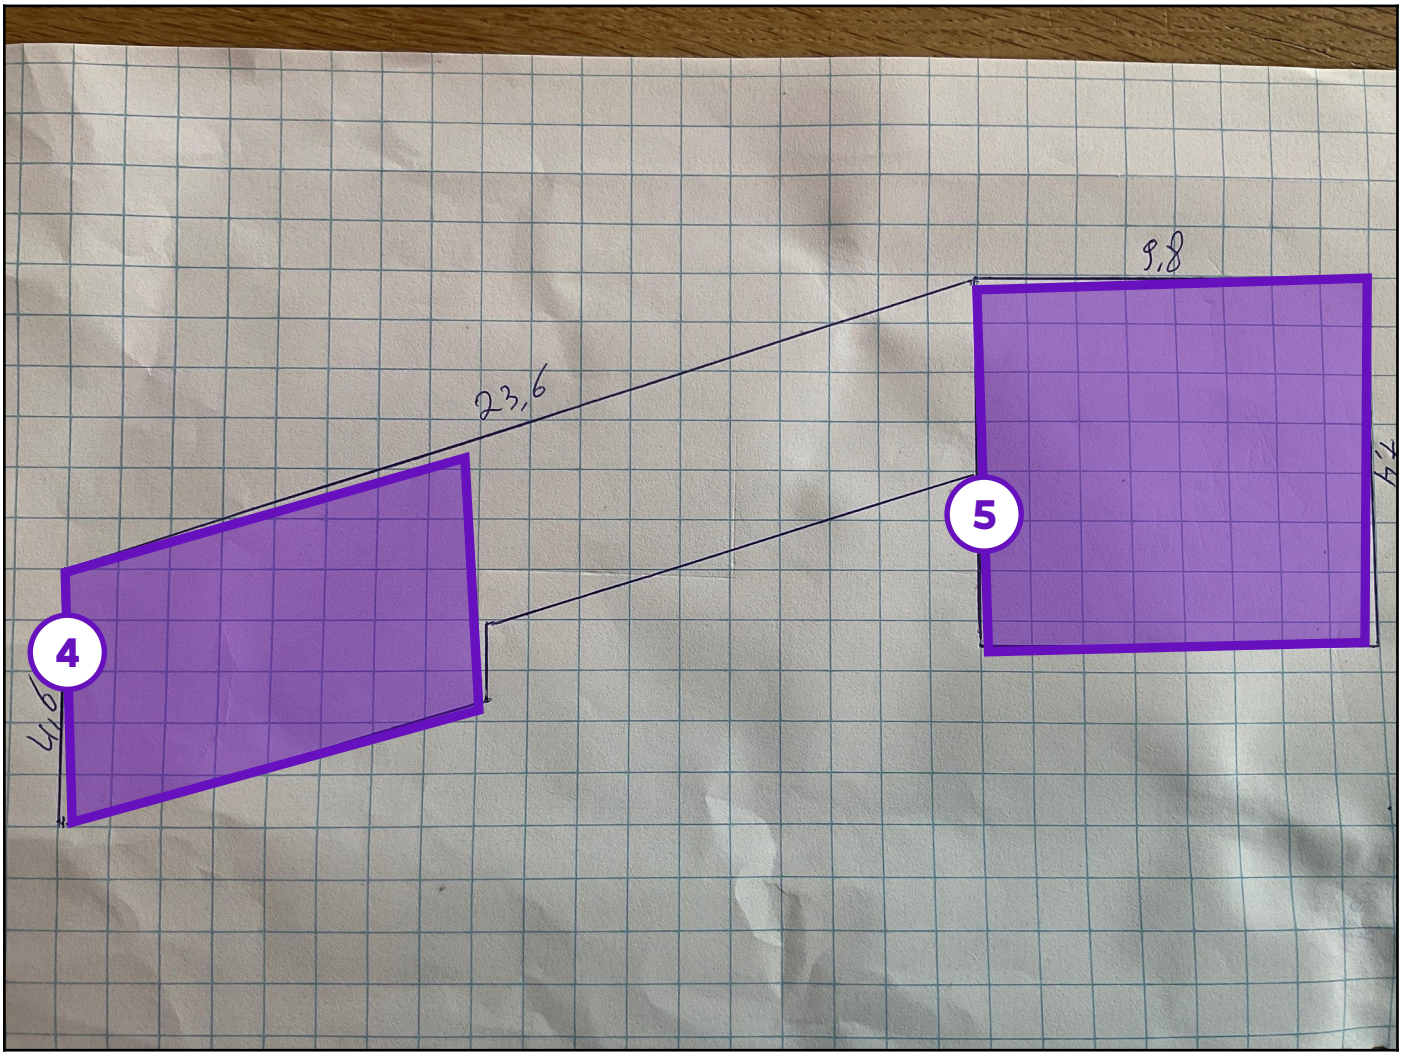
Plan 1.4: Dak

Beschrijving	Type	Actie
4. Plat dak berging	Advies	-
5. Geen onderdak	Advies	-

Het plat dak verbindt zich hoger dan 3,5 meter van de begane grond.

Groot vermoeden dat het plat dak bedekt is met roofing.

Er is geen onderdakplaten aanwezig de woning.

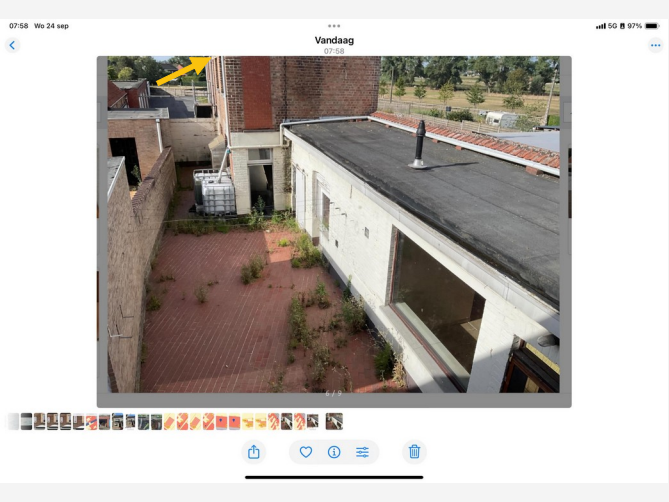
Fiche 3: Plat dak berging

Tijdelijke beperking

Reden: Het te onderzoeken materiaal situeert zich hoger dan 3,50 m te rekenen vanaf een veilige ondergrond

Uitleg van de asbestdeskundige: Het plat dak bevindt zich hoger dan 3,5 meter van de begane grond.
