Asbestinventarisattest

Kattestraat 45A/4, 2890 Puurs-Sint-Amands

Attestnummer : **20261023-000191.000**
Uitgegeven op : **23.10.2026**
Geldig tot : **Onbeperkt** (tenzij de toestand wijzigt)

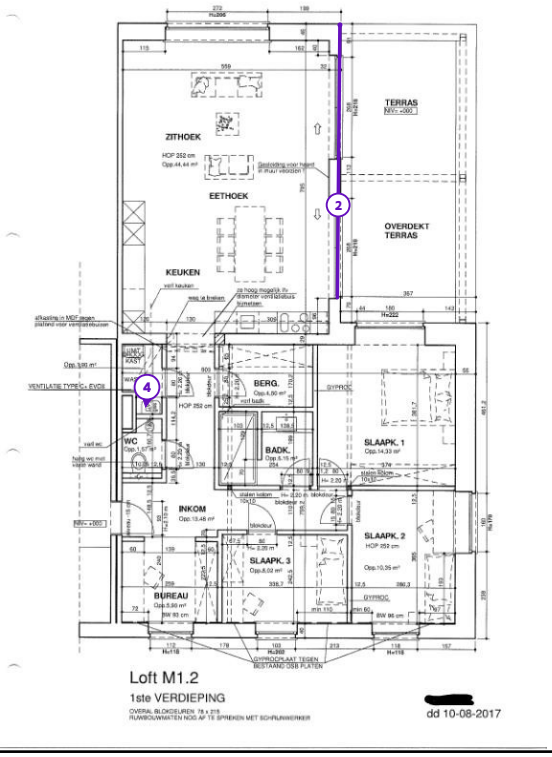
Plan 1.1: A1 - V1

Beschrijving	Type	Actie
2. Crepi aan de buitengevel	Advies	-
4. CV-ketel Vaillant	Overige ruimte of materiaal	-

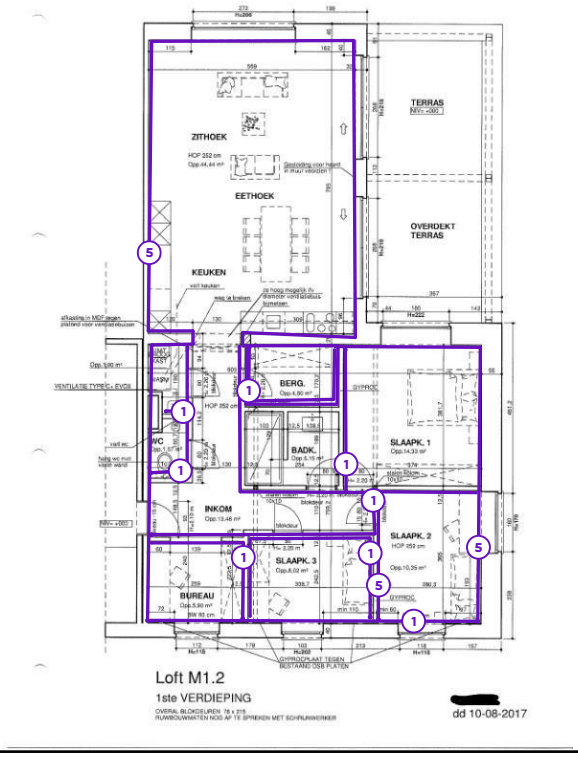
Plan 1.2: A1 - V1 (muren en plafonds)

Beschrijving	Type	Actie
1. Overige binnenwanden	Advies	-
5. Pleisterwerk aan de binnenwanden	Overige ruimte of materiaal	-

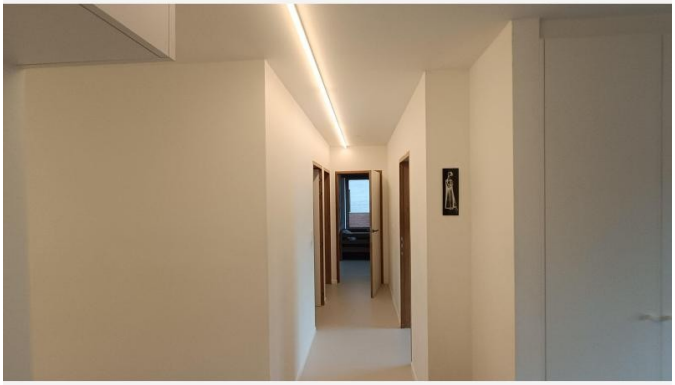
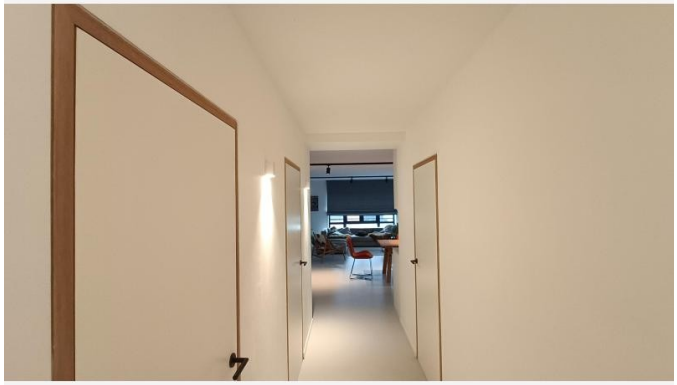
Fiche 1: Overige binnenwanden

De overige binnenwanden zijn uitgevoerd in gyproc, OSB. Deze materialen zijn niet asbestverdacht.

Basis voor advies	De asbestdeskundige beoordeelt het materiaal als niet-asbestverdacht.
