Asbestinventarisattest

Hellestraat 85, 9400 Ninove

Attestnummer : **20261020-000324.000**
Uitgegeven op : **20.10.2026**
Geldig tot : **20.10.2031**

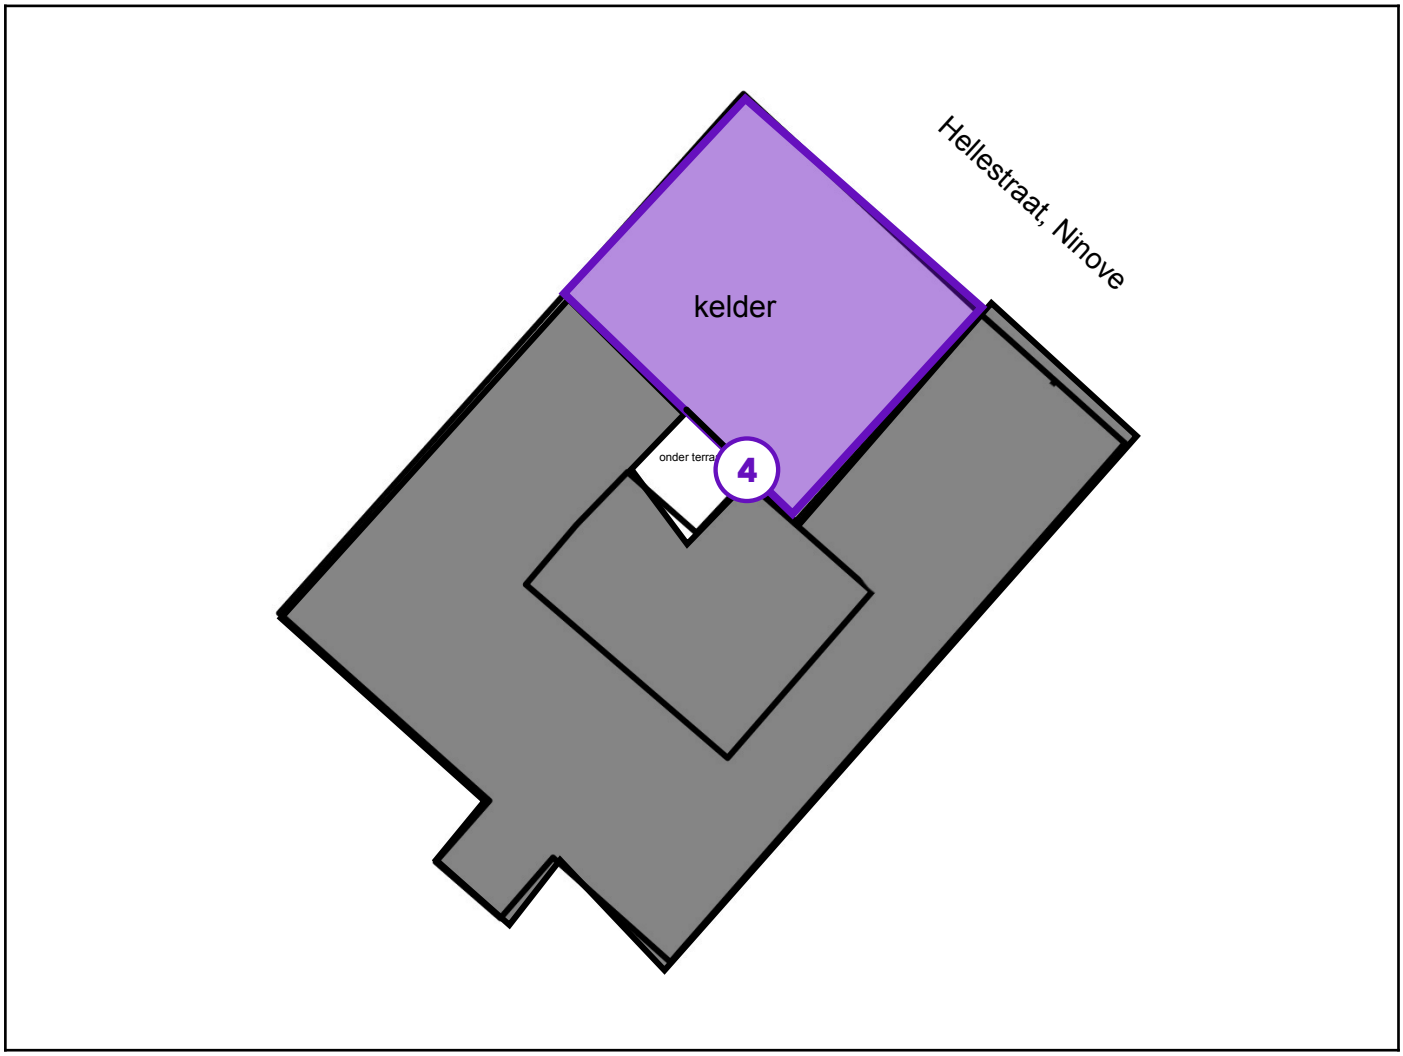
Plan 1.1: Plan kleder

Beschrijving	Type	Actie
4. kelder	Beperking	-

Uitleg van de asbestdeskundige: Om de kelder te betreden moet er onder een terras gekropen worden, de ruimte onder het terras is lager dan 1,5m.

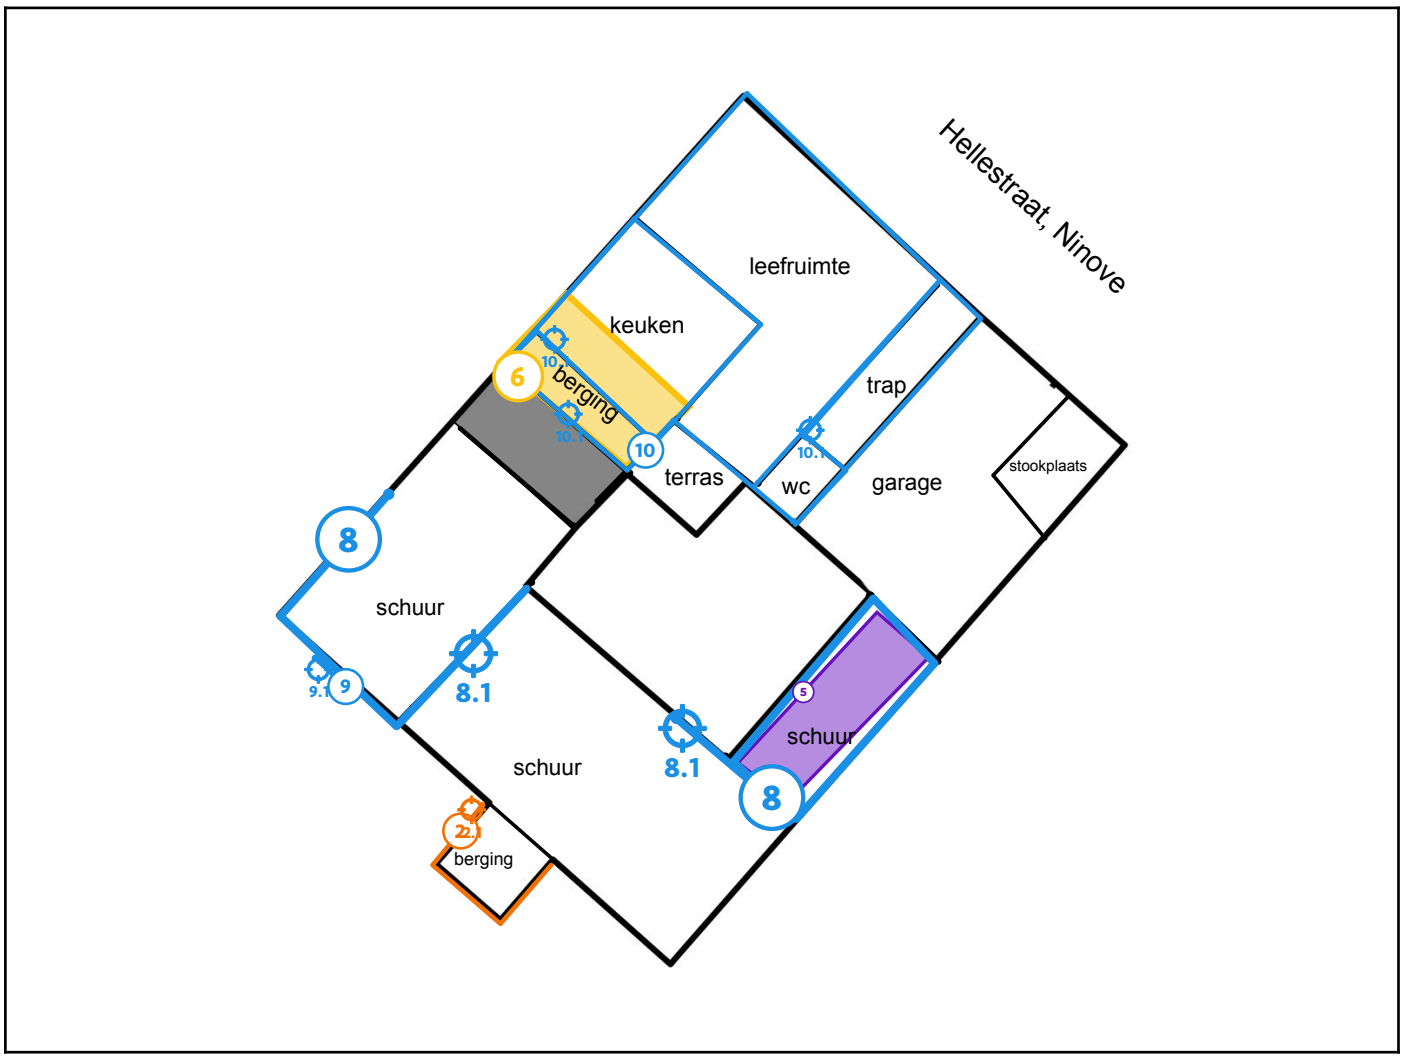
Plan 1.2: Plan glv

Beschrijving	Type	Actie
2. AC wandplaten	Asbestmateriaal	Verwijderen
2.1 Code: A4	Puntmonster	-
5. schuur	Beperking	-
6. aanbouw keuken	Uitsluiting	-
8. Cementen smeerlaag buiten	Geen asbest	-
8.1 Code: A3	Mengmonster	-
9. Mastiek	Geen asbest	-

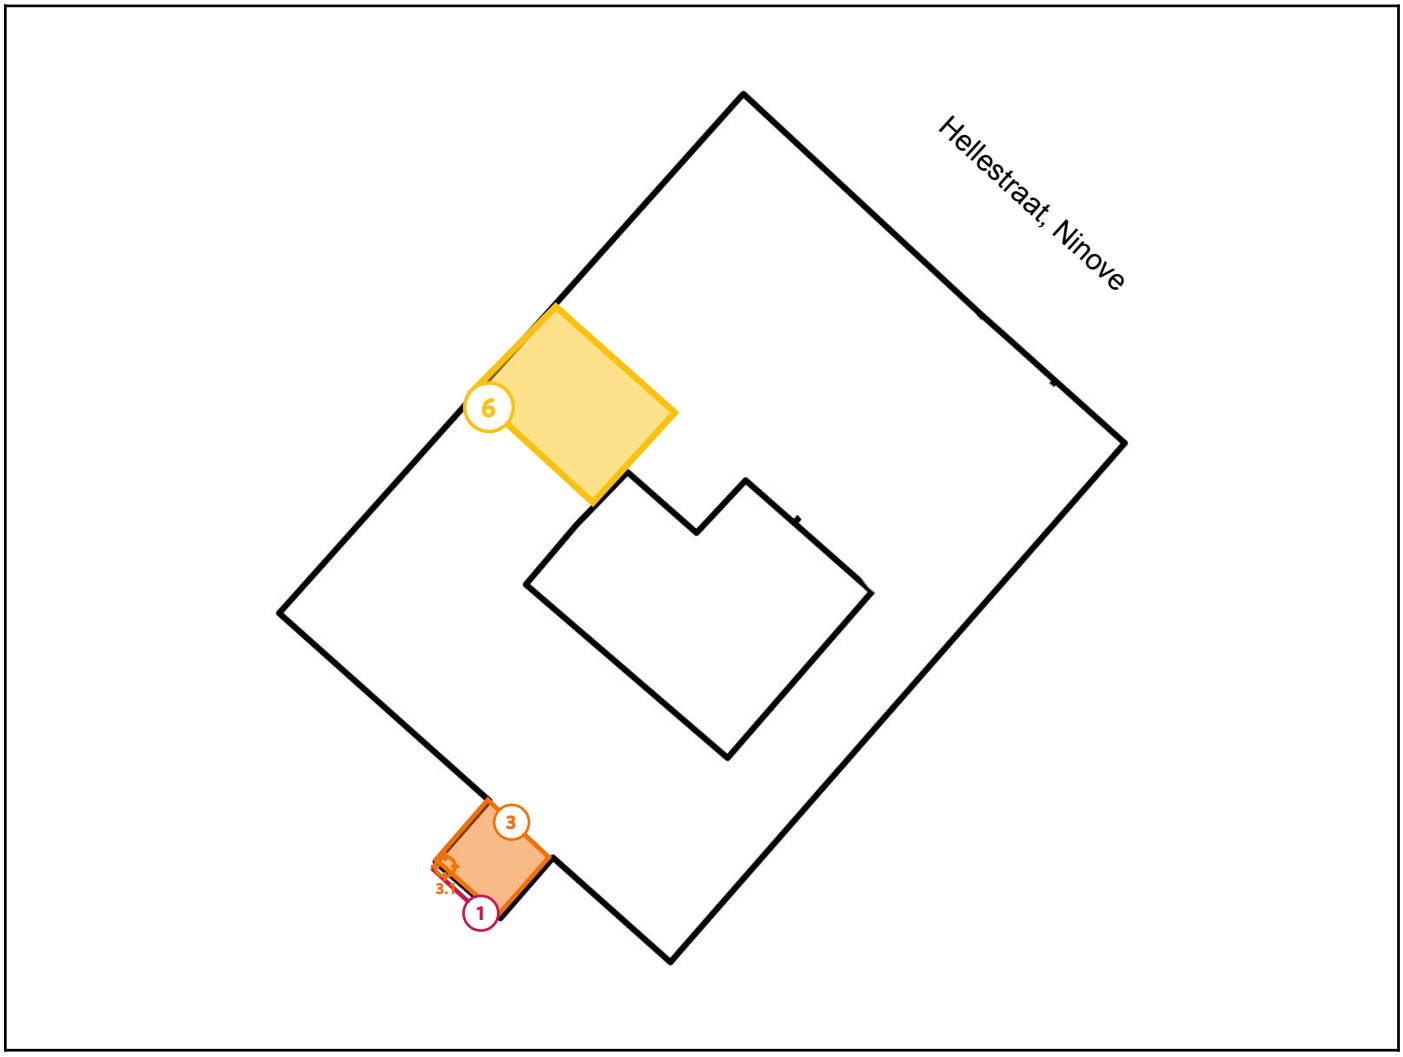
Plan 1.5: Plan dak

Beschrijving	Type	Actie
1. Mos/sediment in de dakgoot	Asbestmateriaal	Dringend verwijderen
3. Dak bestaande uit golfplaten	Asbestmateriaal	Verwijderen
3.1 Code: A5	Puntmonster	-
6. aanbouw keuken	Uitsluiting	-
