Asbestinventarisattest

Begijnhofstraat 51, 1980 Zemst

Attestnummer : **20261014-000393.000**
Uitgegeven op : **14.10.2026**
Geldig tot : **14.10.2031**

Niet-asbestveilig

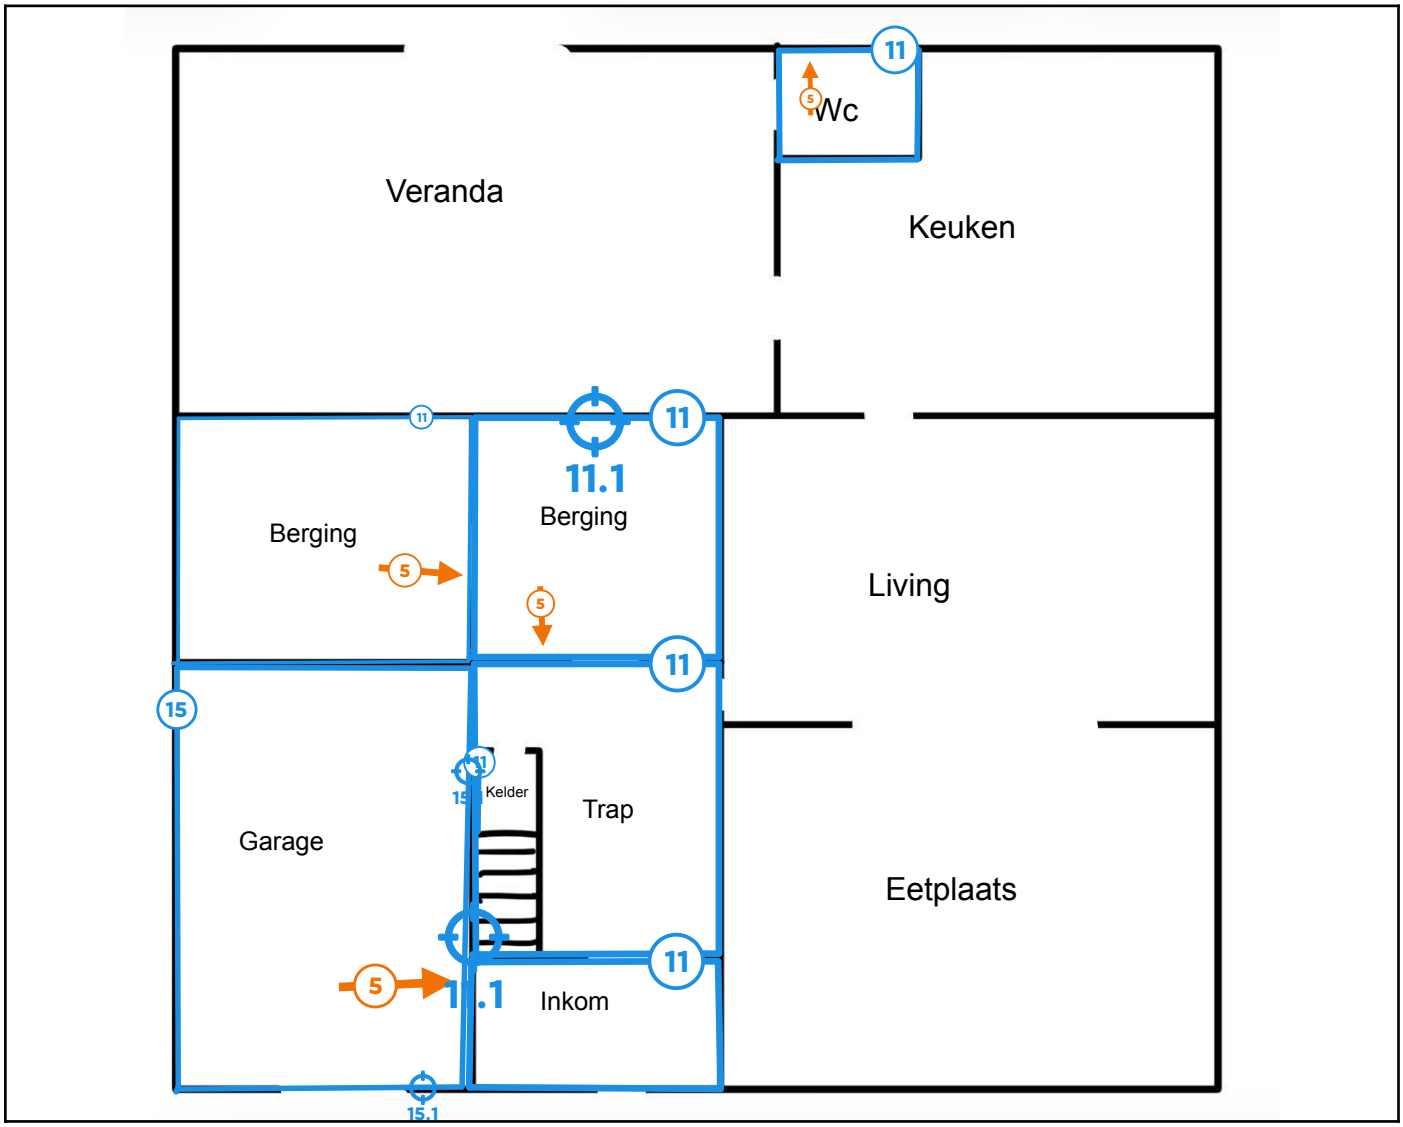
Plan 1.1: Grondplan gelijkvloers

Beschrijving	Type	Actie
5. Bakeliet schakelaars/stopcontacten	Asbestmateriaal	Verwijderen
11. Pleisterwerk muren	Geen asbest	-
11.1 Code: 64571/01	Mengmonster	-
15. Muren garage	Geen asbest	-
15.1 Code: 64572/05	Mengmonster	-

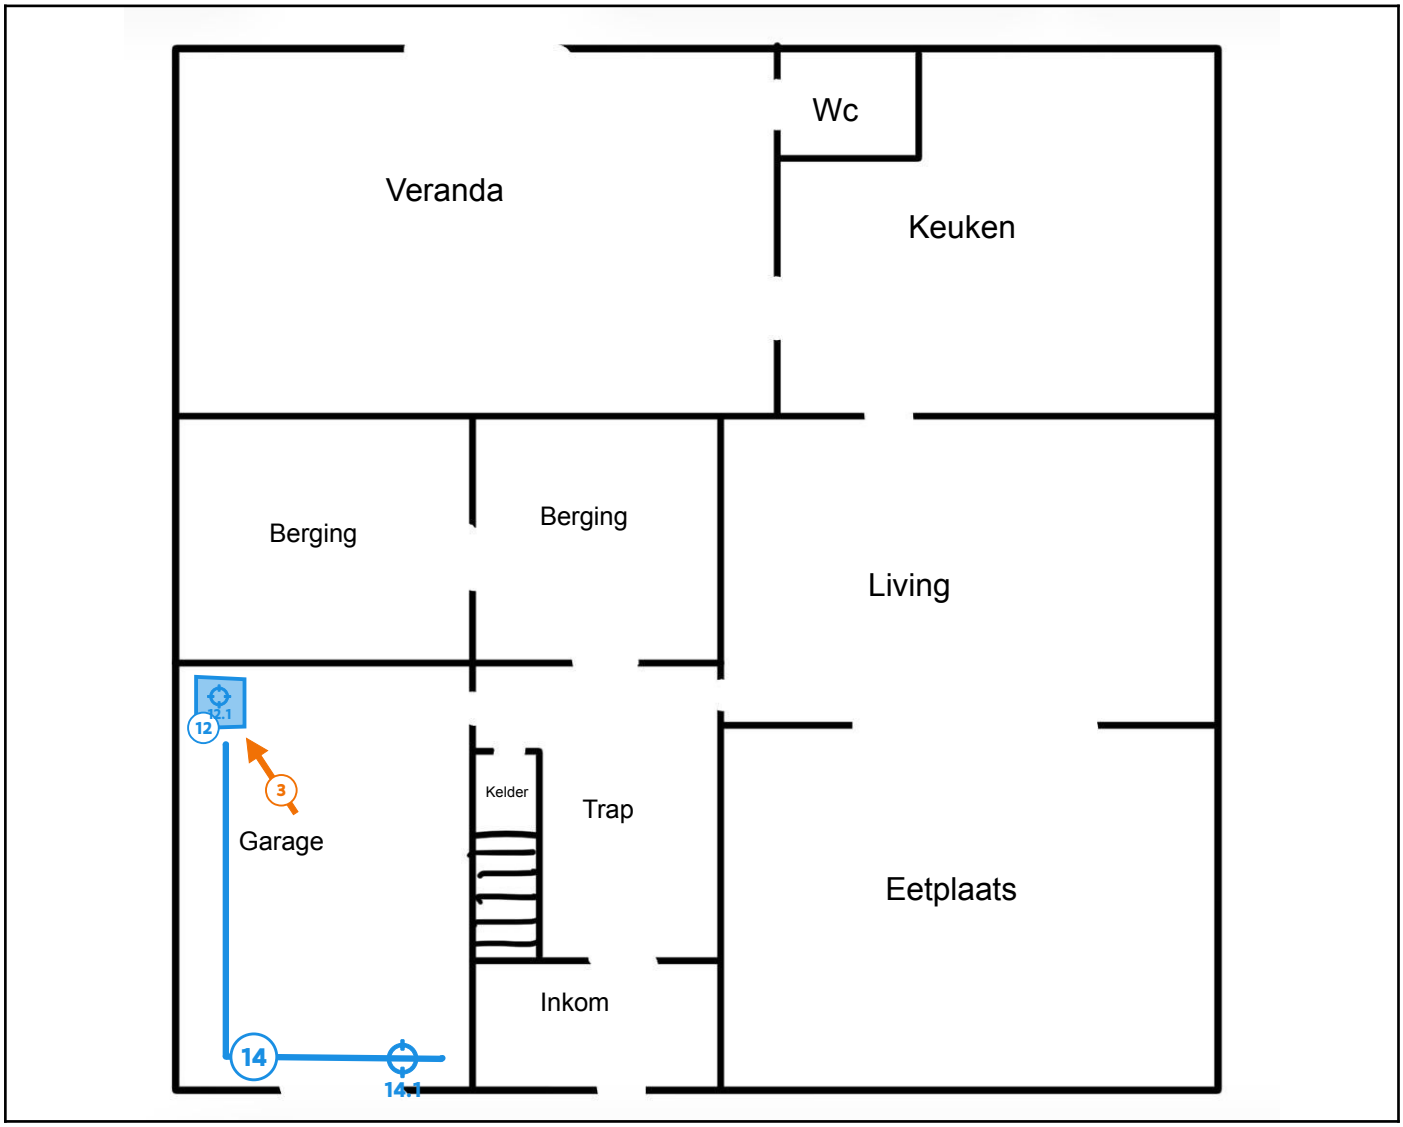
Plan 1.3: Grondplan gelijkvloers

Beschrijving	Type	Actie
3. Roetluik	Asbestmateriaal	Verwijderen
12. Schouw	Geen asbest	-
12.1 Code: 64572/04	Puntmonster	-
14. Leidingisolatie (karton)	Geen asbest	-
14.1 Code: 64571/03	Puntmonster	-

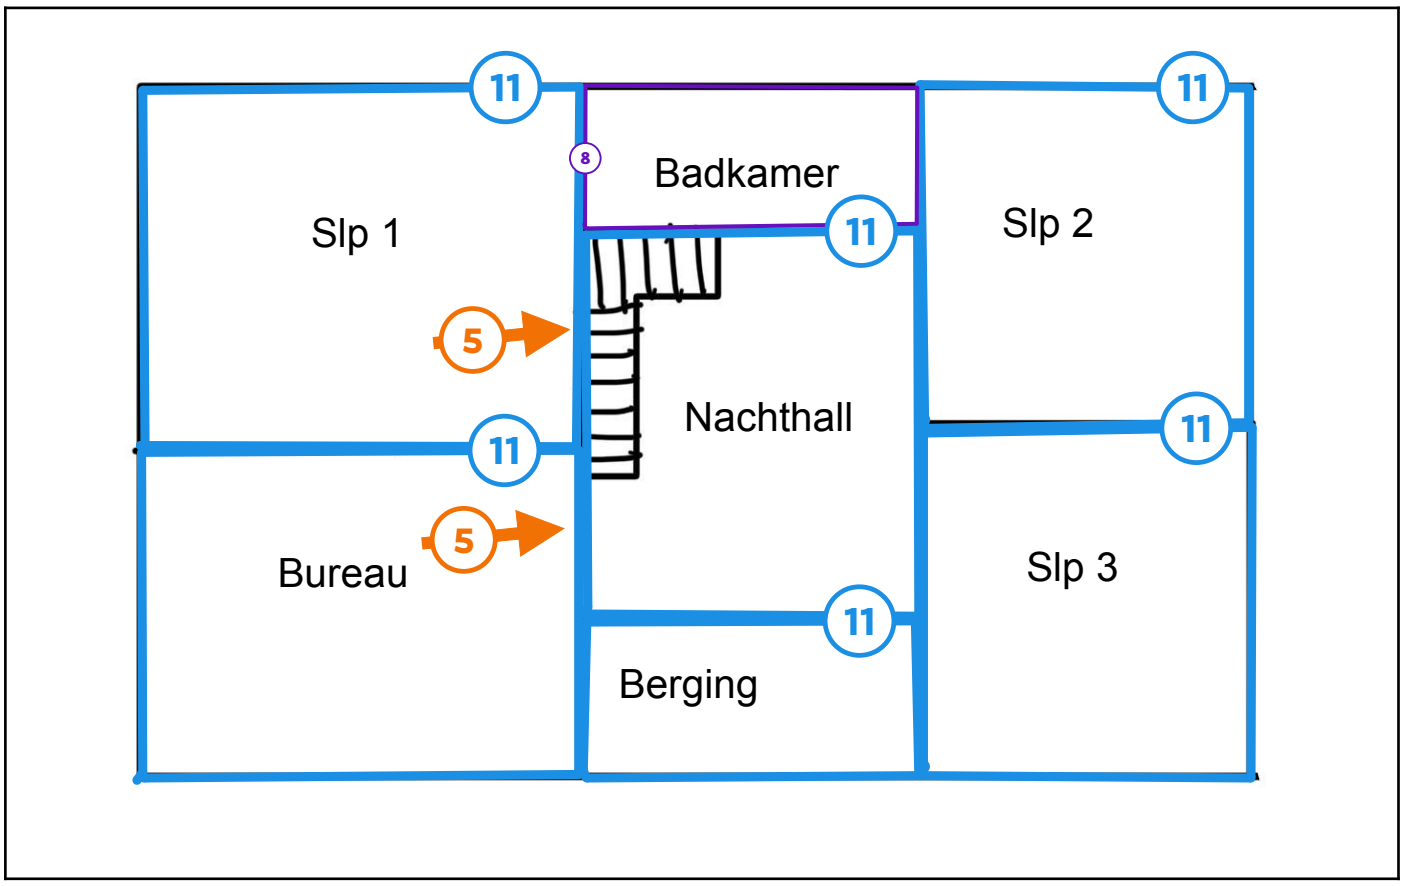
Plan 1.4: Grondplan verdieping

Beschrijving	Type	Actie
5. Bakeliet schakelaars/stopcontacten	Asbestmateriaal	Verwijderen
8. Valse muren	Advies	-
11. Pleisterwerk muren	Geen asbest	-

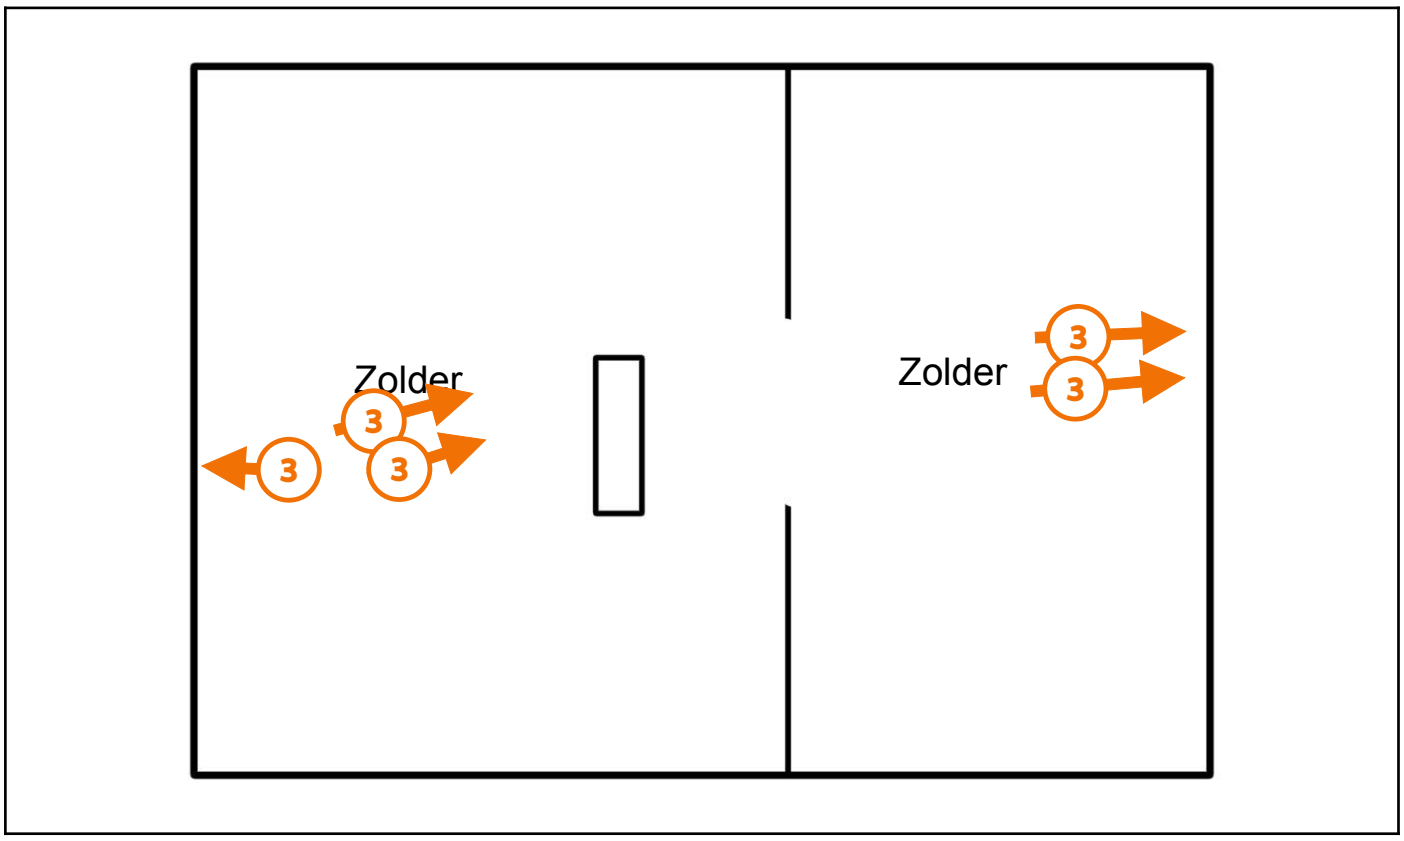
Plan 1.7: Grondplan zolder

Beschrijving	Type	Actie
3. Roetluik	Asbestmateriaal	Verwijderen

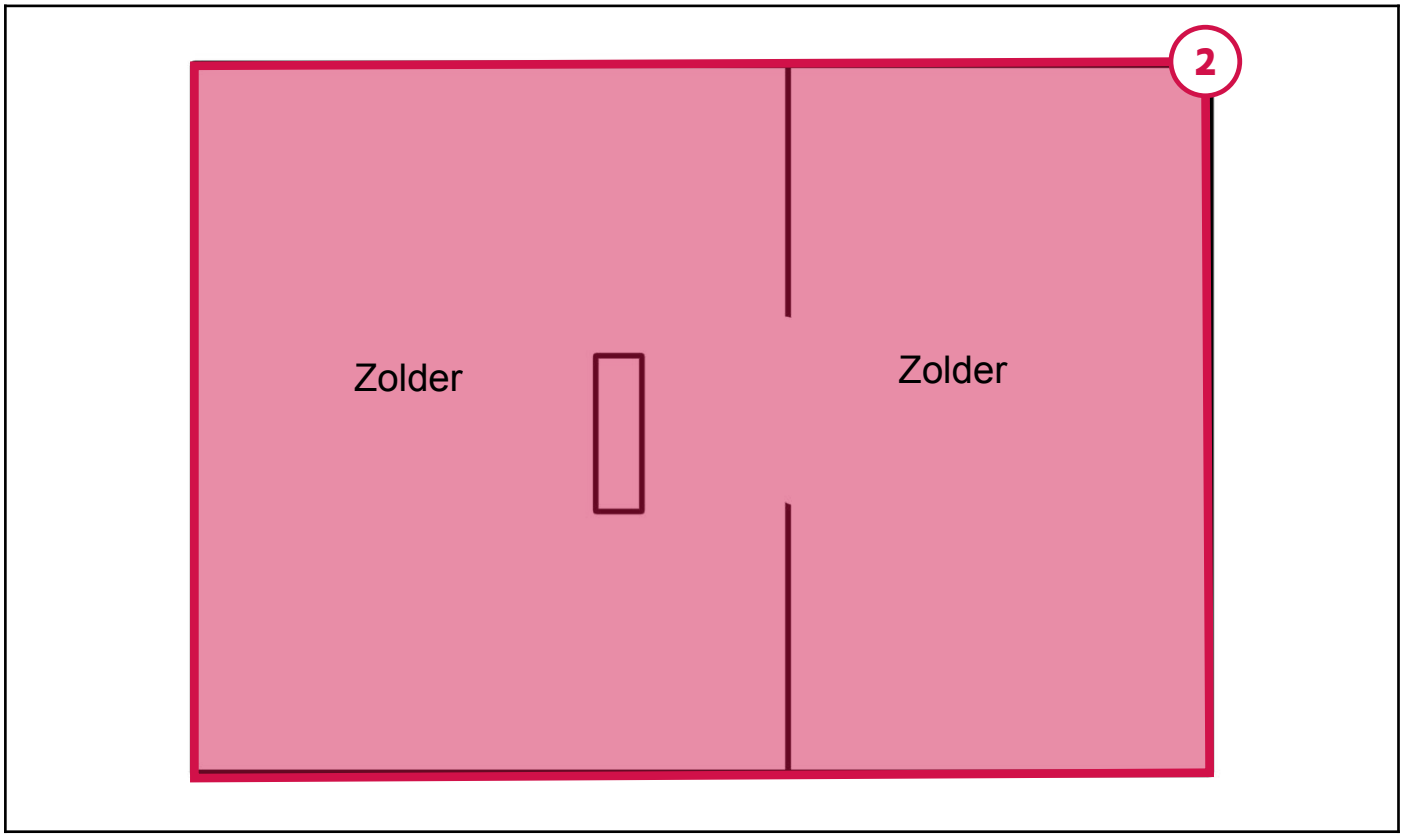
Plan 1.8: Grondplan zolder

Beschrijving	Type	Actie
2. Vloerzeil zolder	Asbestmateriaal	Dringend verwijderen

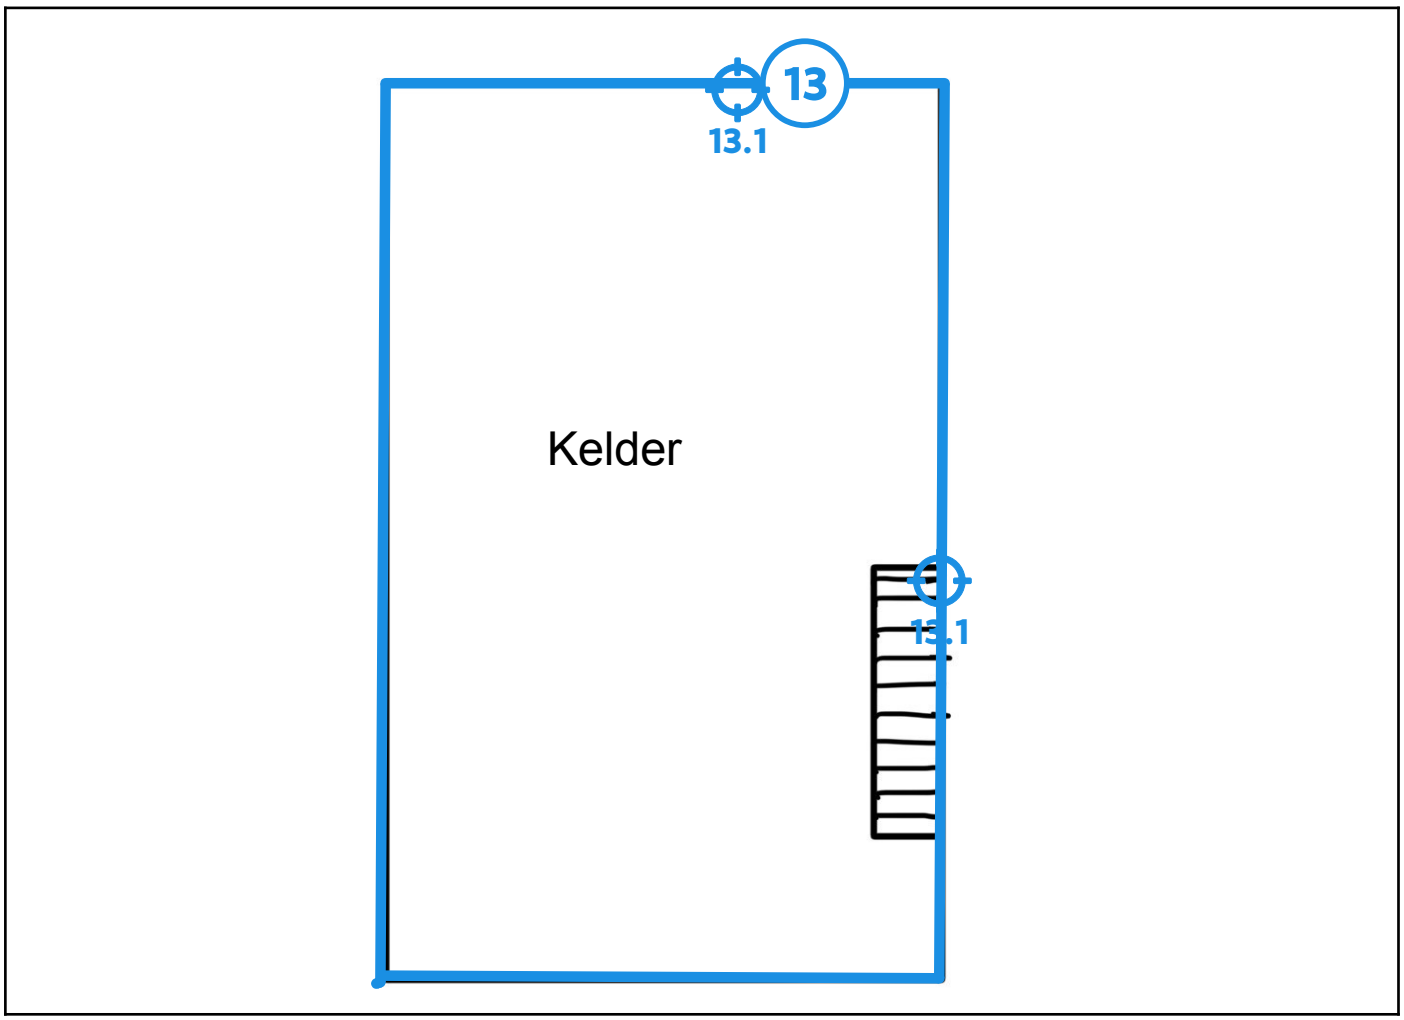
Plan 1.9: Grondplan kelder

Beschrijving	Type	Actie
13. Muren kelder	Geen asbest	-
13.1 Code: 64571/06	Mengmonster	-

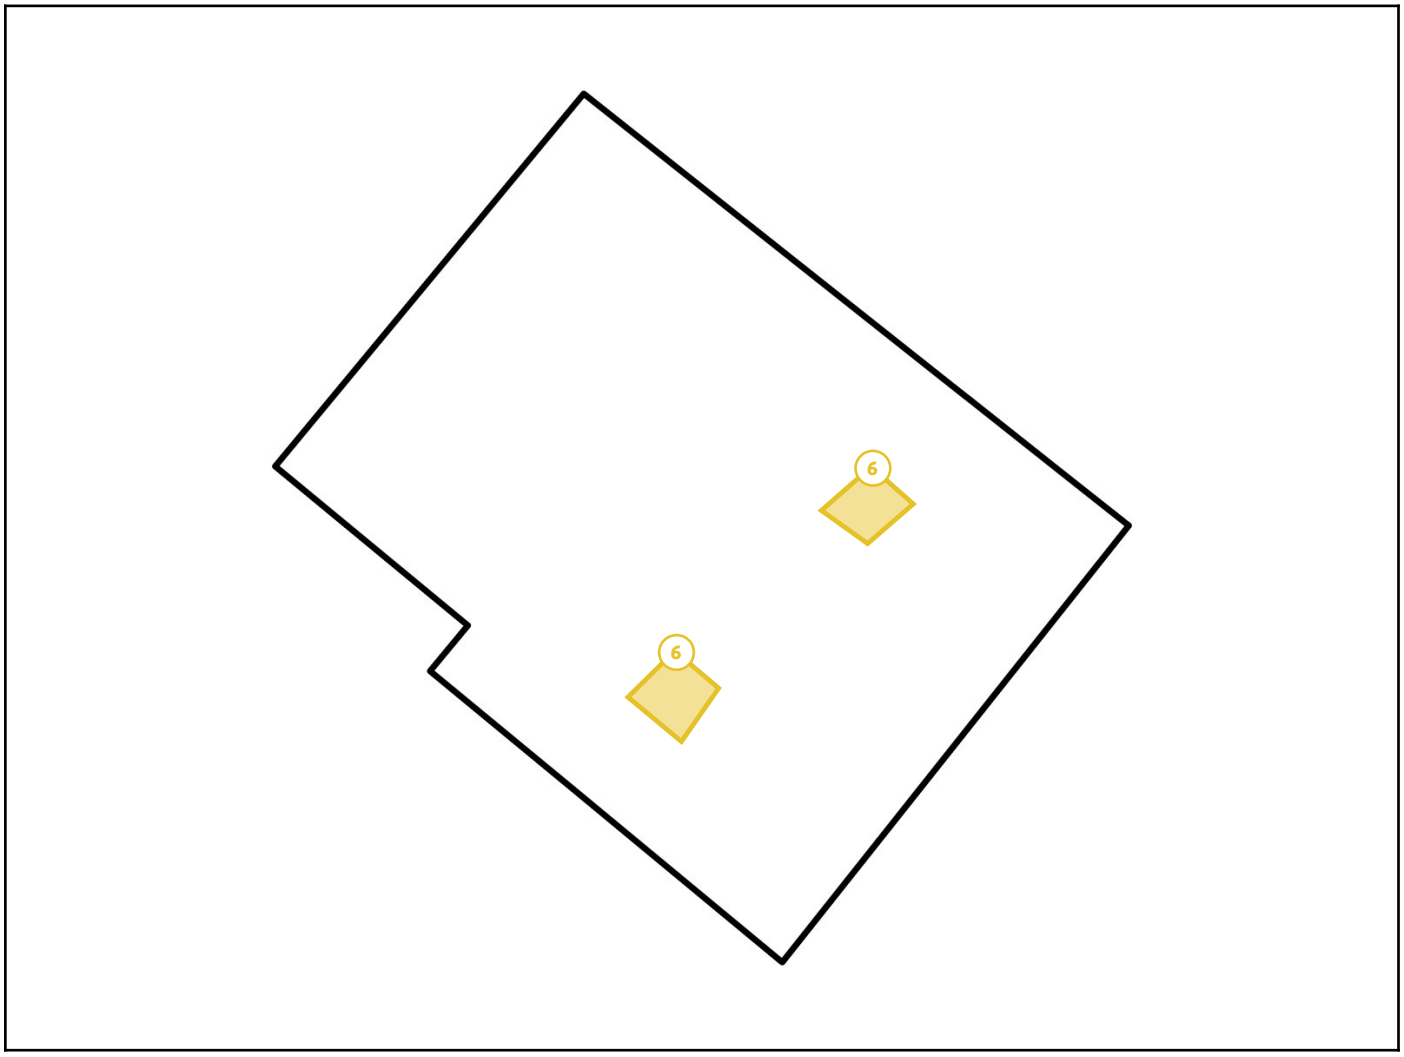
Plan 1.10: Woning plan

Beschrijving	Type	Actie
6. Smeerlaag schouwen	Asbestmateriaal	Zorgvuldig beheren

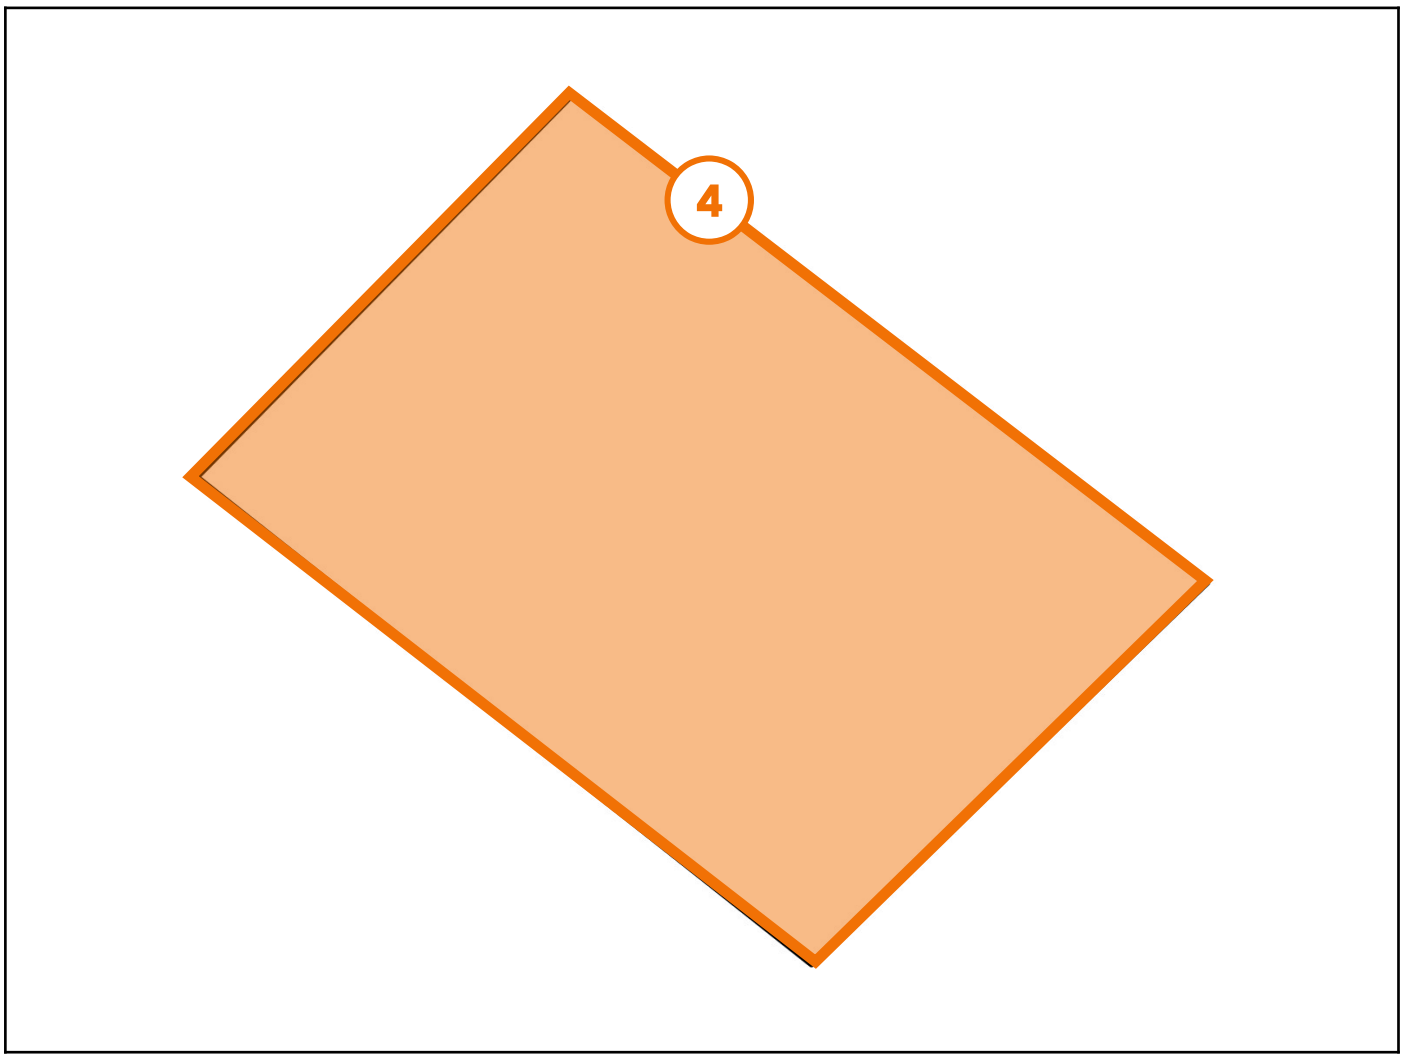
Plan 2.2: Tuinhuis 1 plan

Beschrijving	Type	Actie
4. Dak bestaande uit golfplaten	Asbestmateriaal	Verwijderen

- Verwijder dit asbestmateriaal zo snel mogelijk. Volg de toestand goed op.
- Hemelwater dat afspoelt van asbestcement daken of gevels kan asbestdeeltjes bevatten. Gebruik het enkel voor gesloten circuits (bv. spoelen toiletten). Reinig na het vervangen van het dak of de gevel de dakgoten en regenwaterput of -ton om asbesthoudend sediment of slib te verwijderen
- Voer bijkomende staalname(s) uit.

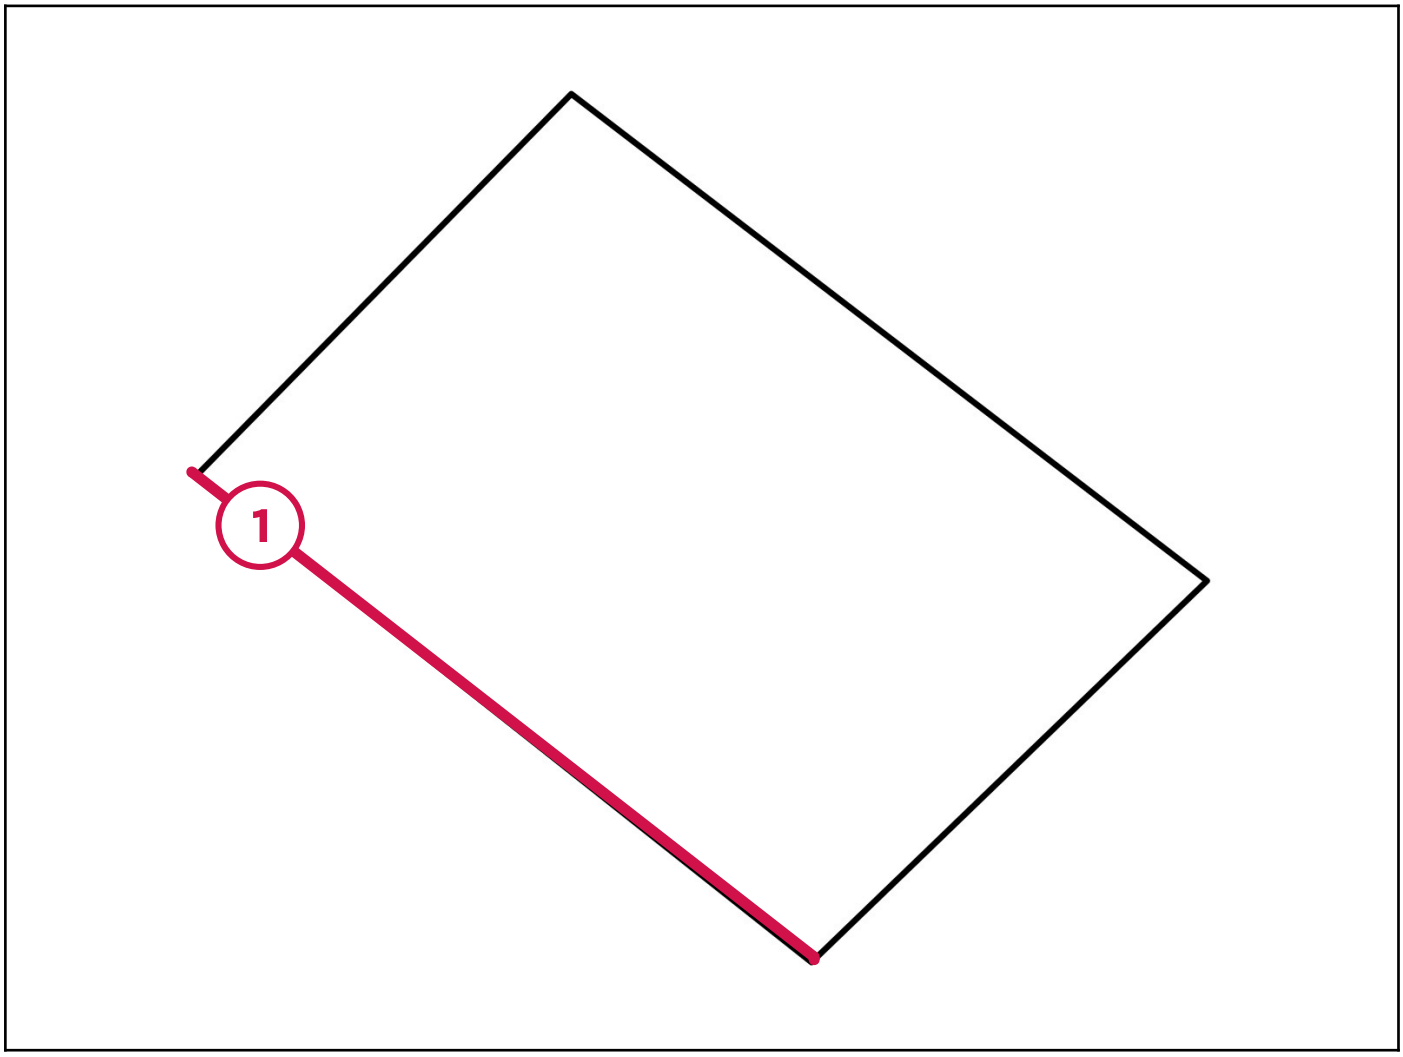
Plan 2.3: Tuinhuis 1 plan

Beschrijving	Type	Actie
1. Mos/sediment in de dakgoot	Asbestmateriaal	Dringend verwijderen

- Verwijder het asbestafval.
- Voer bijkomende staalname(s) uit.

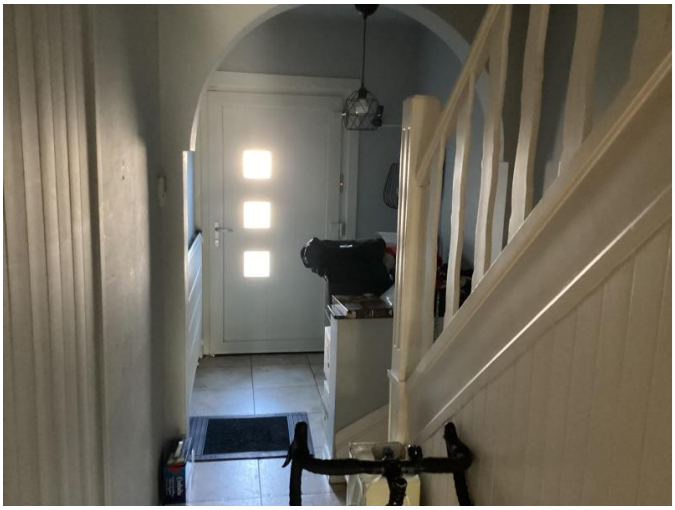
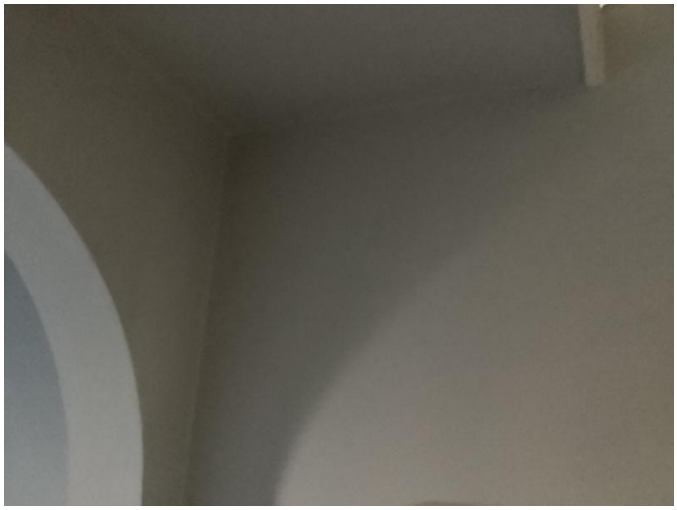
Fiche 10: Pleisterwerk plafonds

Geen asbest

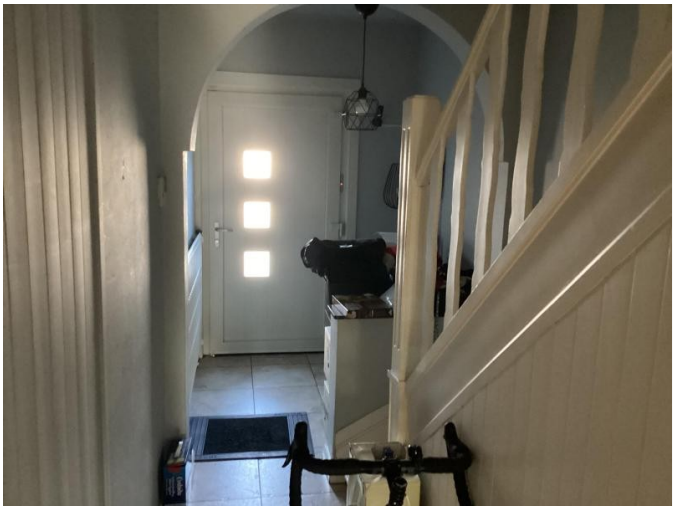
Fiche 11: Pleisterwerk muren

Geen asbest

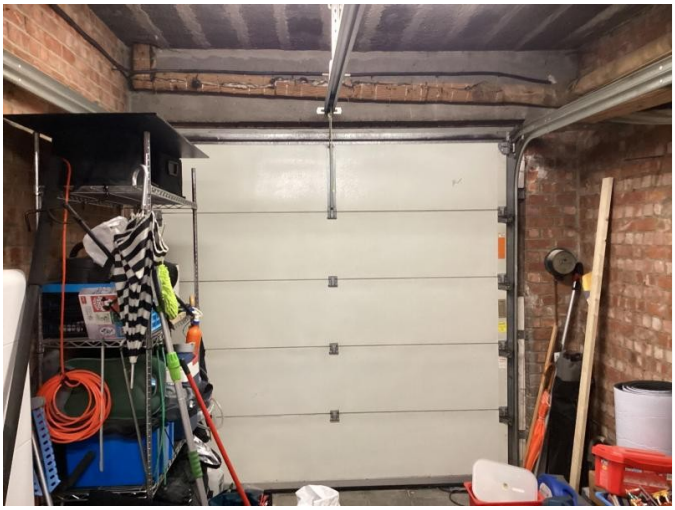
Fiche 14: Leidingisolatie (karton)

Geen asbest
