Asbestinventarisattest

Boneveldstraat 9, 1880 Kapelle-op-den-Bos

Attestnummer : **20261117-000217.000**
Uitgegeven op : **17.11.2026**
Geldig tot : **Onbeperkt** (tenzij de toestand wijzigt)

Asbestveilig (maar mogelijk niet asbestvrij)

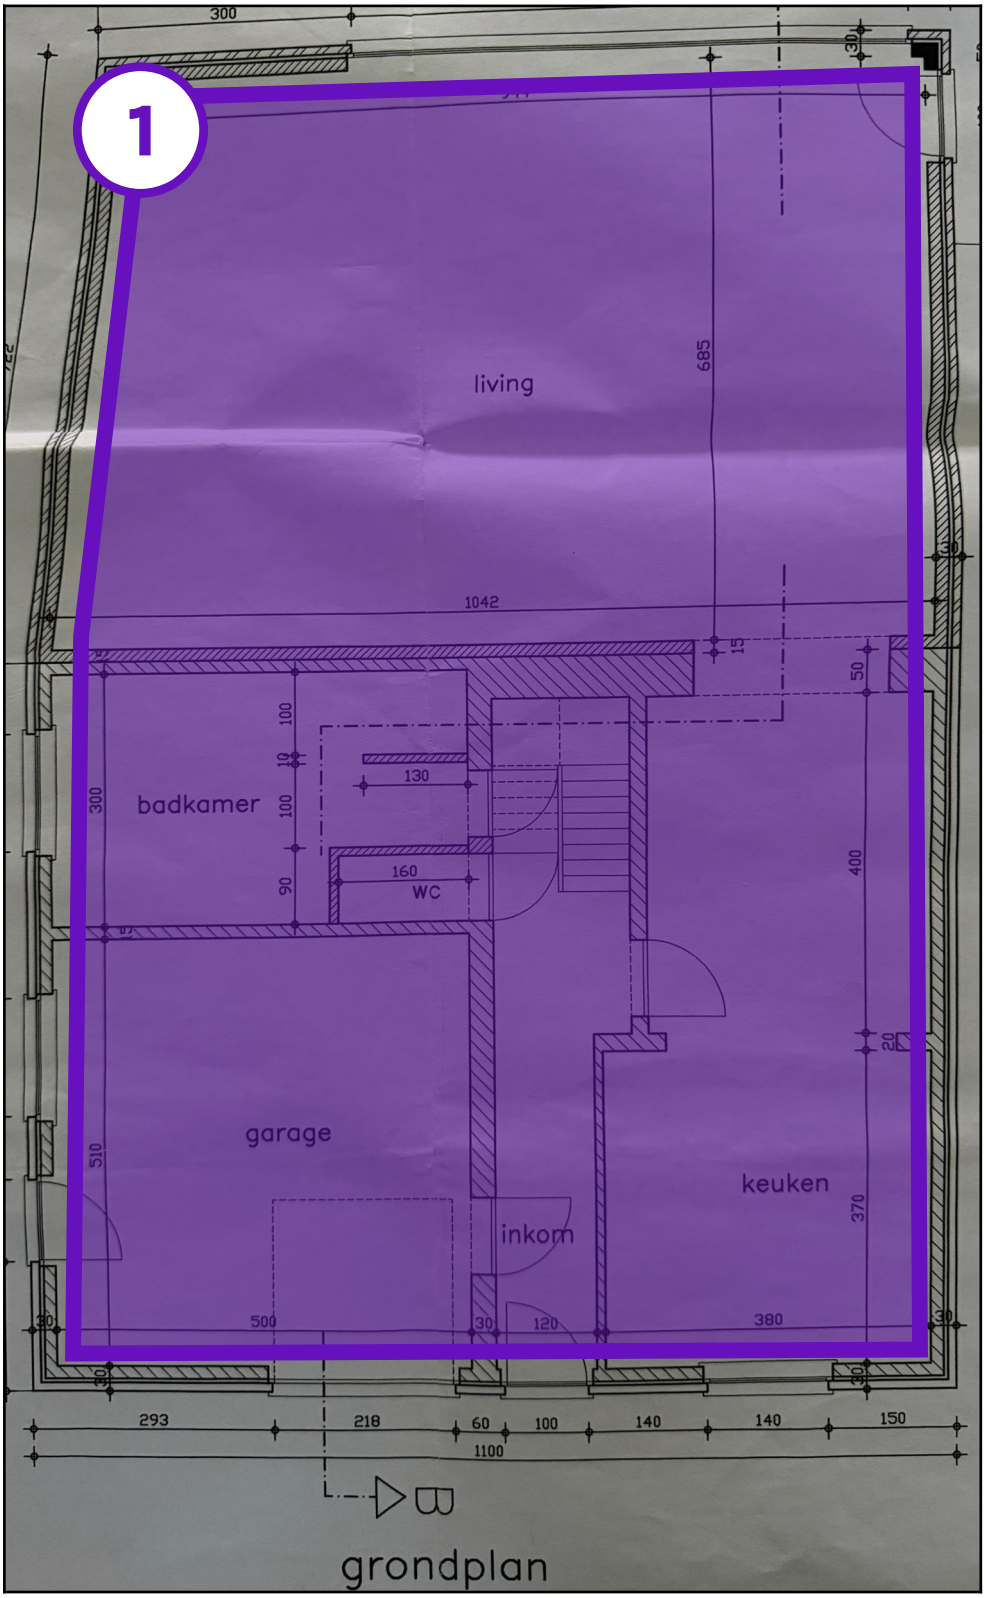
Plan 1.1: Gelijkvloers

1. Plafonds uit niet asbestverdacht materiaal	Advies	-

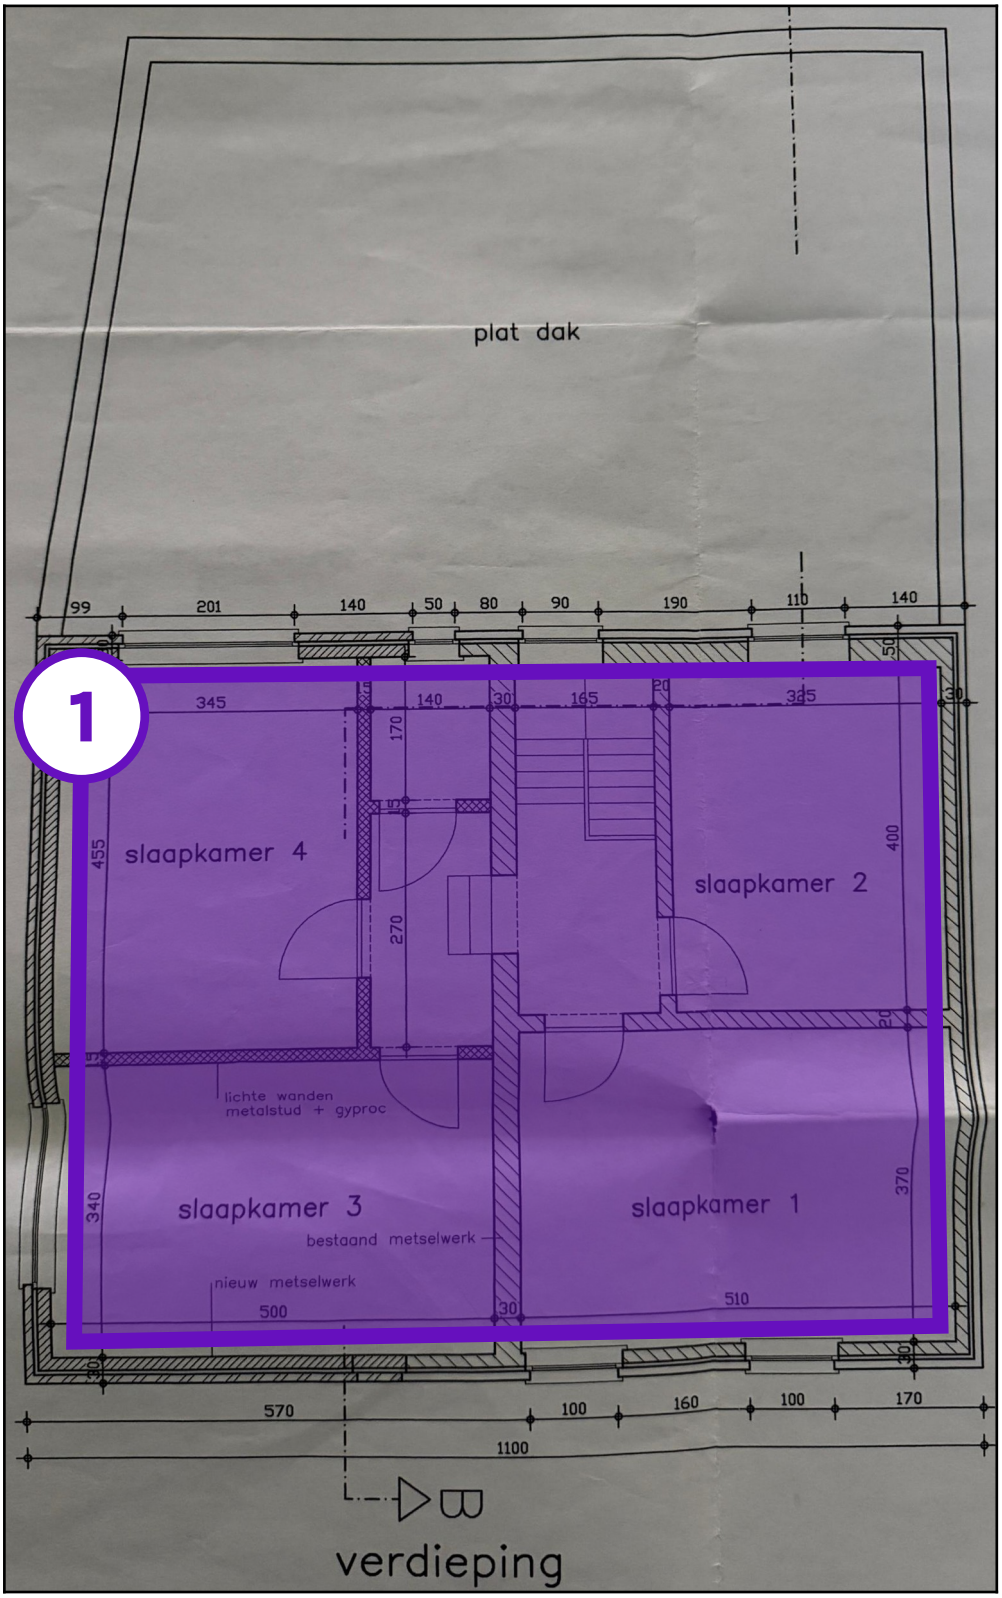
Plan 1.2: Verdiep

1. Plafonds uit niet asbestverdacht materiaal	Advies	-

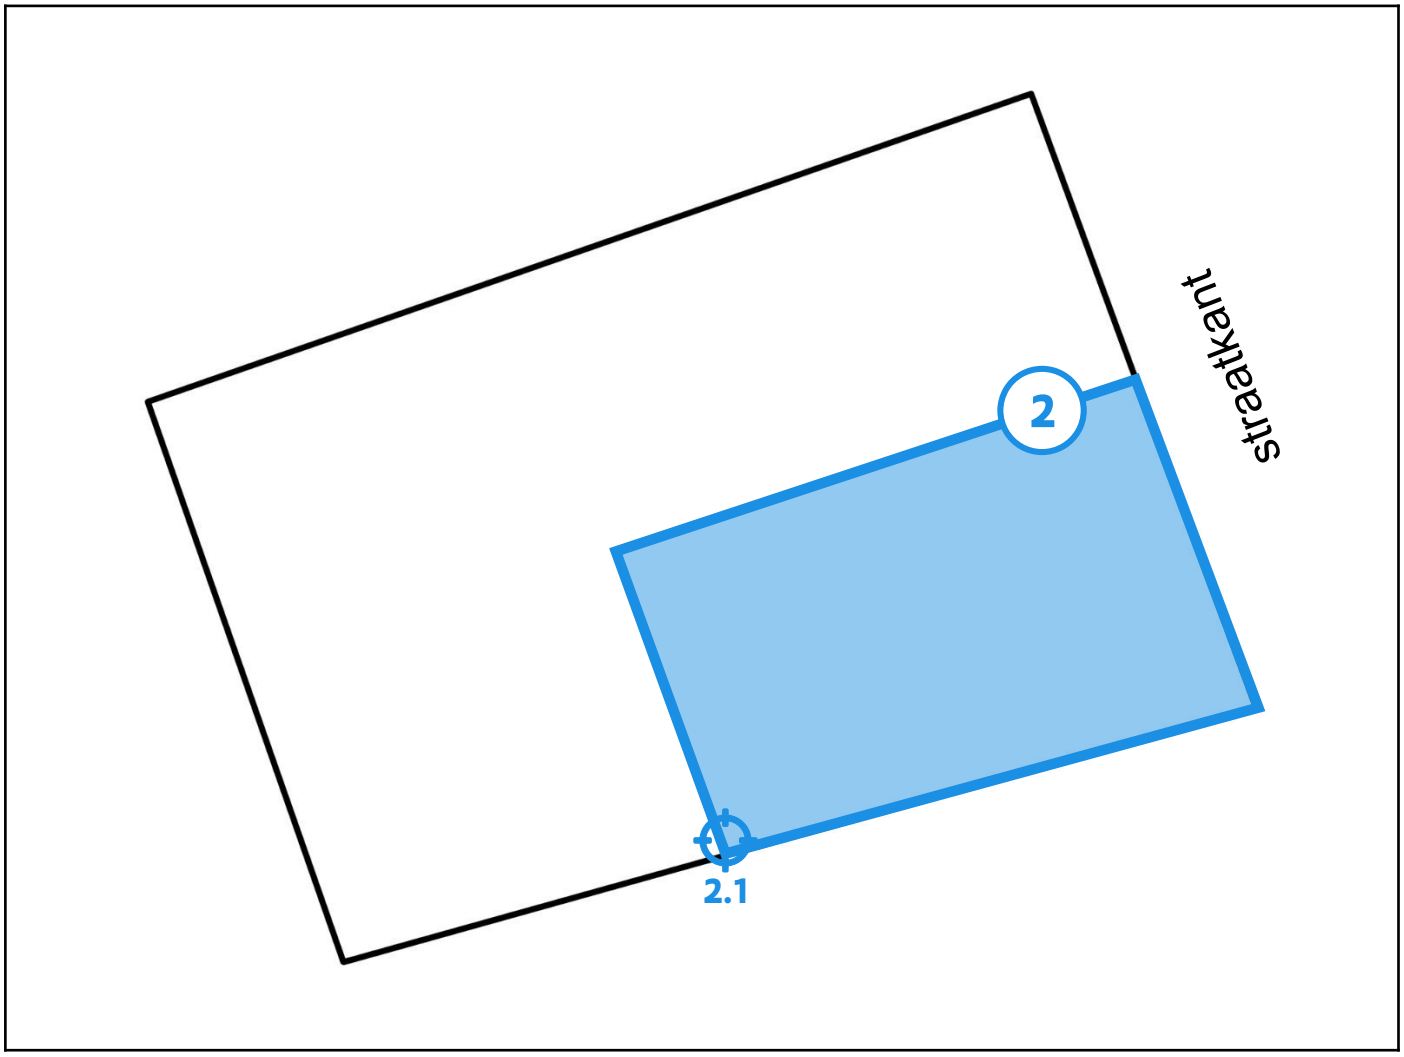
Plan 1.4: Woning plan bovenaanzicht

Beschrijving	Type	Actie
2. Dak in cementleien	Geen asbest	-
2.1 Code: SN02	Puntmonster	-

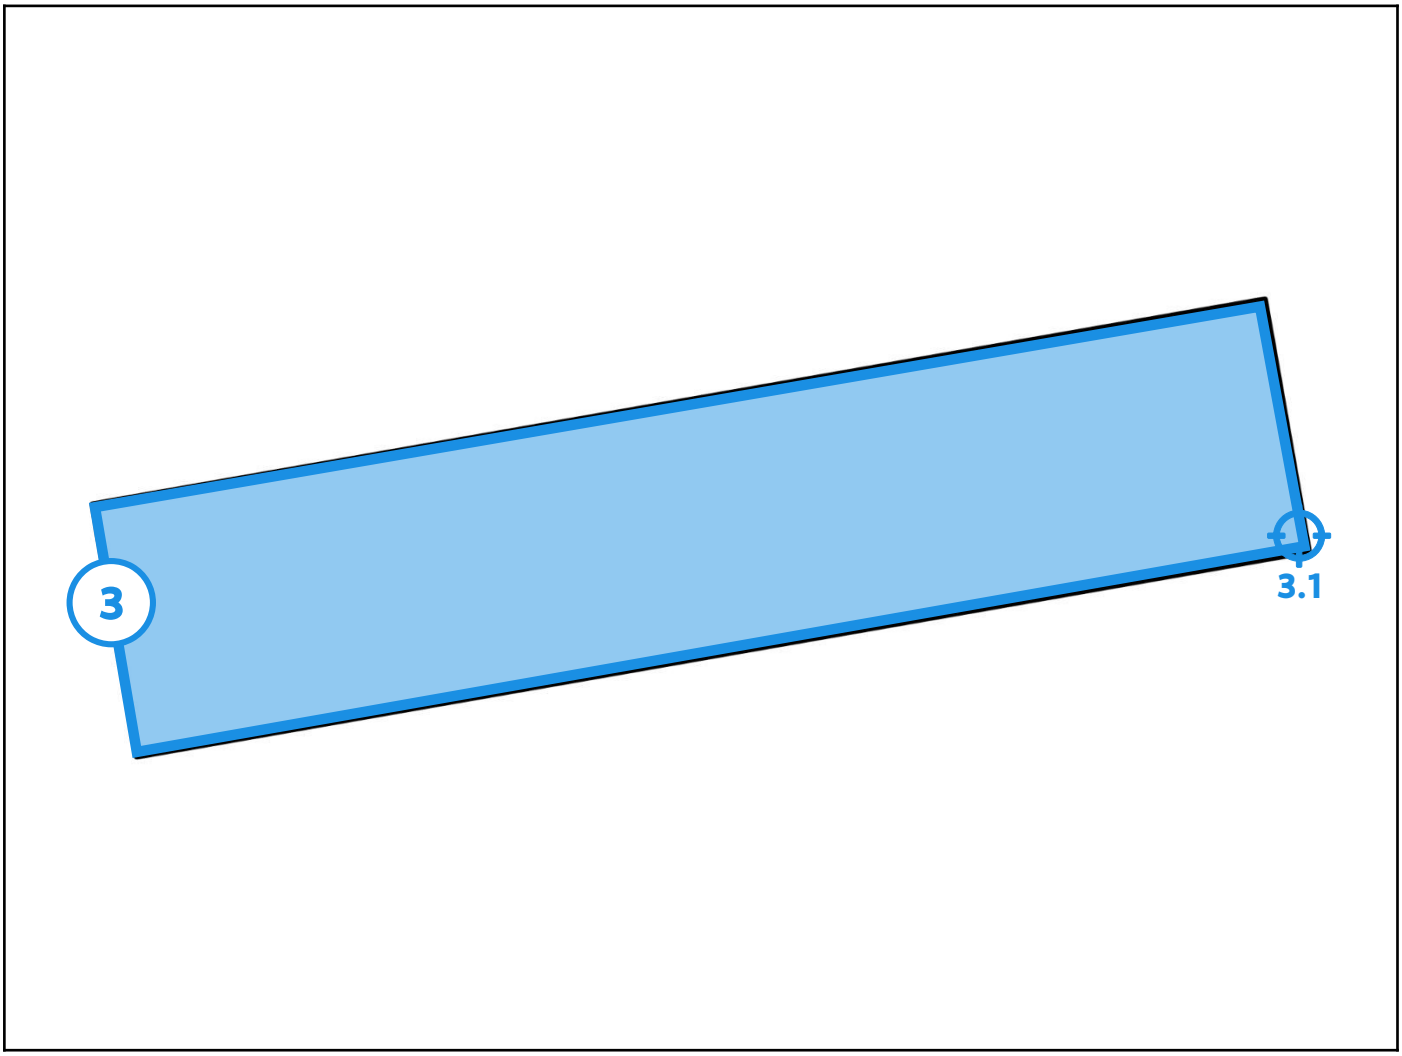
Plan 3.1: Tuinhuis plan

Beschrijving	Type	Actie
3. Dak tuinhuis in golfplaten (cement)	Geen asbest	-
3.1 Code: SN01	Puntmonster	-

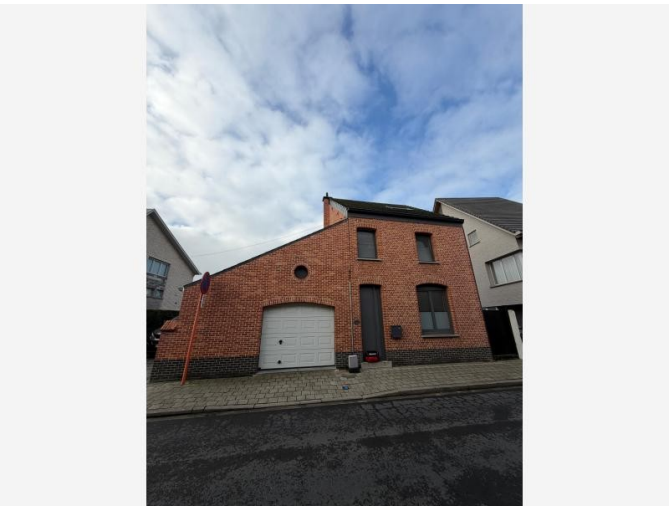
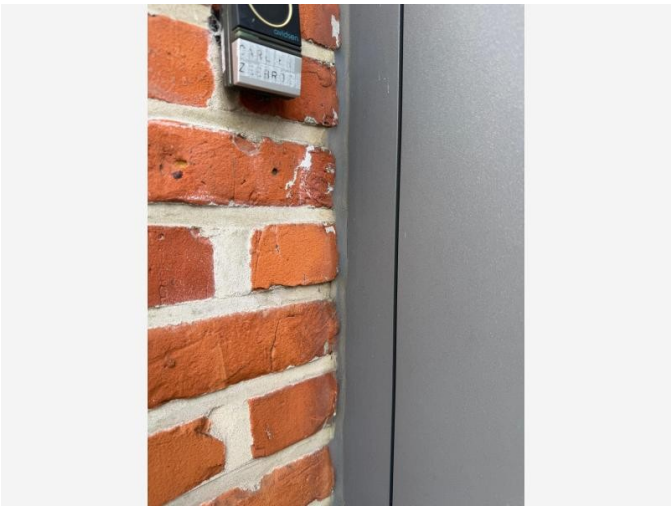
Beschrijving	Notitie	Terug te vinden op plannen
Fiche 4: Afdichtingsmateriaal (mastiek, kit,) aan schrijnwerk	Siliconen	-
Fiche 5: Materialen onder de dakbedekking (onderdak,)	Plastic	-
Fiche 6: Dakbedekking (hoofddak)	Pannen	-
