710 - INSP
ISO/IEC 17020
Origineel verslag

Verkoop [Afd 8.4.2]

Verslagnummer: 31/10092026/62864/74554/1

Inspectie adres: Achterheide 14, 1840 Londerzeel (België)

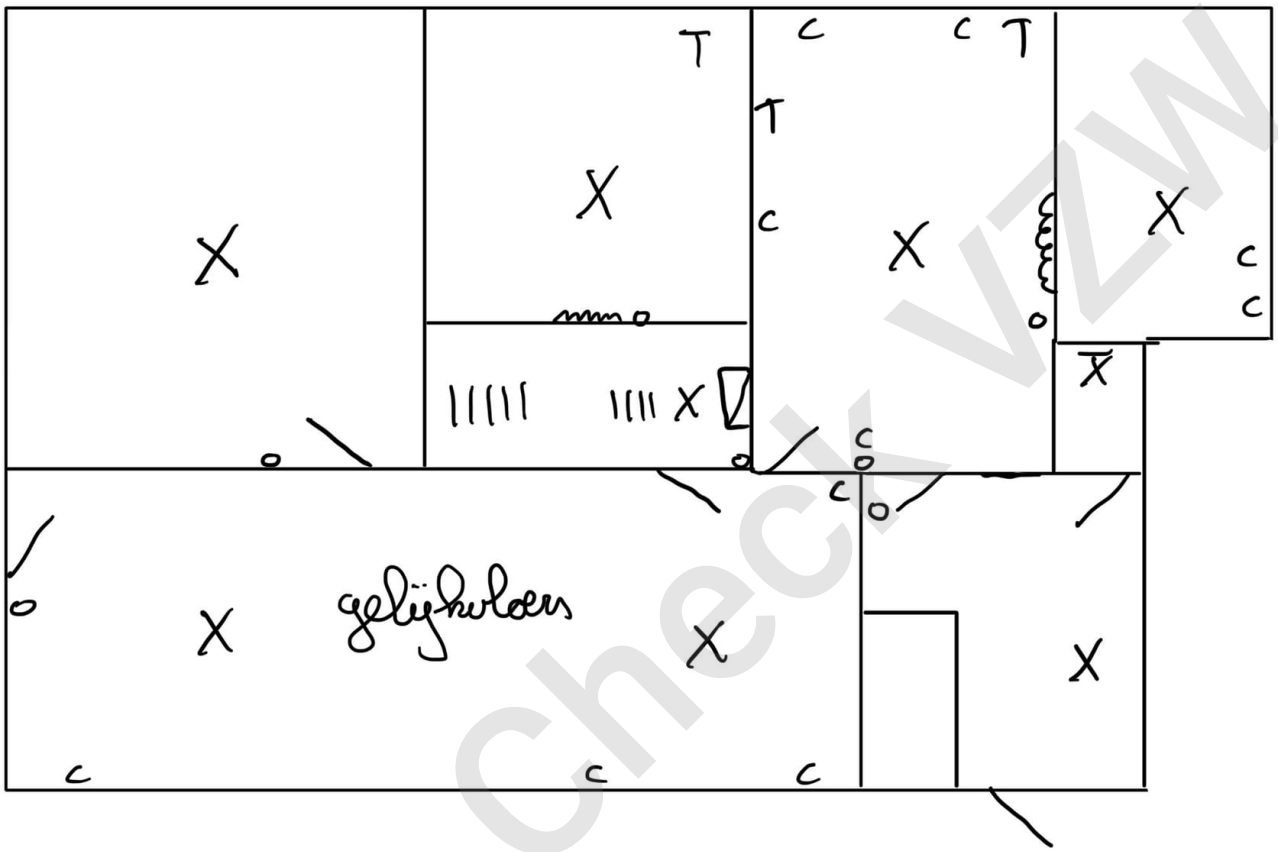
Bord: Bord 1 #1/1

- Een of meerdere stopcontacten zijn niet van kinderbeveiliging voorzien. - oAfd 4.2.2.3.b; Afd 8.2.1; Afd 8.2.2
- Hoofddifferentieelstroombeschermingsinrichting is niet aanwezig. - oAfd 4.2.4.3
- De soepele geleiders zijn niet voorzien van de nodige kabelschoenen. - oAfd 5.3.5.5.e
- Aansluitingen en samenvoegingen, verbindingen of aftakkingen van kabels werden niet uitgevoerd in overeenstemming met de regels van de kunst. - oAfd 5.1.1.2; Afd 1.4.1; Afd 1.4.2; Afd 5.2.6

Extra opmerking: O.a. verschillende secties aangesloten op 1 aansluitpunt

- De kringen, de onderbrekingstoestellen en of de beschermingstoestellen zijn niet duidelijk en zichtbaar gekenmerkt. - Afd 3.1.3
- De installatie is niet aangevuld met een differentieelstroombeschermingsinrichting met hoge of zeer hoge gevoeligheid, - oAfd 4.2.4.3

- De isolatieweerstand van de installatie is onvoldoende. - oAfd 6.4.5.1
- Het gebruik van kabels van het type VTMB, VTLB en/of VTLmB is verboden in de vaste installatie. - Hfdstk 2.7; Afd 5.2.7; Afd 5.2.9

- De kring(en) die stopcontacten bevatten zonder aarding zijn niet beschermd door een differentieelstroombeschermingsinrichting met een hoge of zeer hoge gevoeligheid. - oAfd 8.2.1

- Het elektrische bord beschikt niet over een afdoende beschermingsplaat - oAfd 5.3.5.1
- Het verdeelbord is onvoldoende gemarkeerd. Individuele markering, voedingsspanning en/of gevarendriehoek ontbreken. - oAfd 3.1.3.3; Afd 9.4.1

- Het eendraadschema en situatieplan zijn niet aanwezig. - oAfd 3.1.2.1
- De legwijze van kabels van het type XVB zoals buiten vastgesteld is niet toegelaten. Deze dient beschermd te worden tegen schadelijke UV-stralen. - Afd 5.1.4; Afd 5.2.3

- Stopcontacten, schakelaars en verlichtingsarmaturen van het type “open achteraan” mogen niet op rechtstreeks brandbare materialen geplaatst worden. - oAfd. 4.3.3.5

- Het ontbreekt het hoofdbord aan een hoofdschakelaar om de 3 fasen en eventueel de nulleider gelijktijdig te onderbreken en deze functie kan slechts worden uitgevoerd door de stroomverbreker dewelke niet is ontworpen om secties te scheiden. - oAfd 5.3.5.2.b
