Asbestinventarisattest

Achterheide 14, 1840 Londerzeel

Attestnummer : **20260917-000123.000**
Uitgegeven op : **17.09.2026**
Geldig tot : **17.09.2031**

Niet-asbestveilig

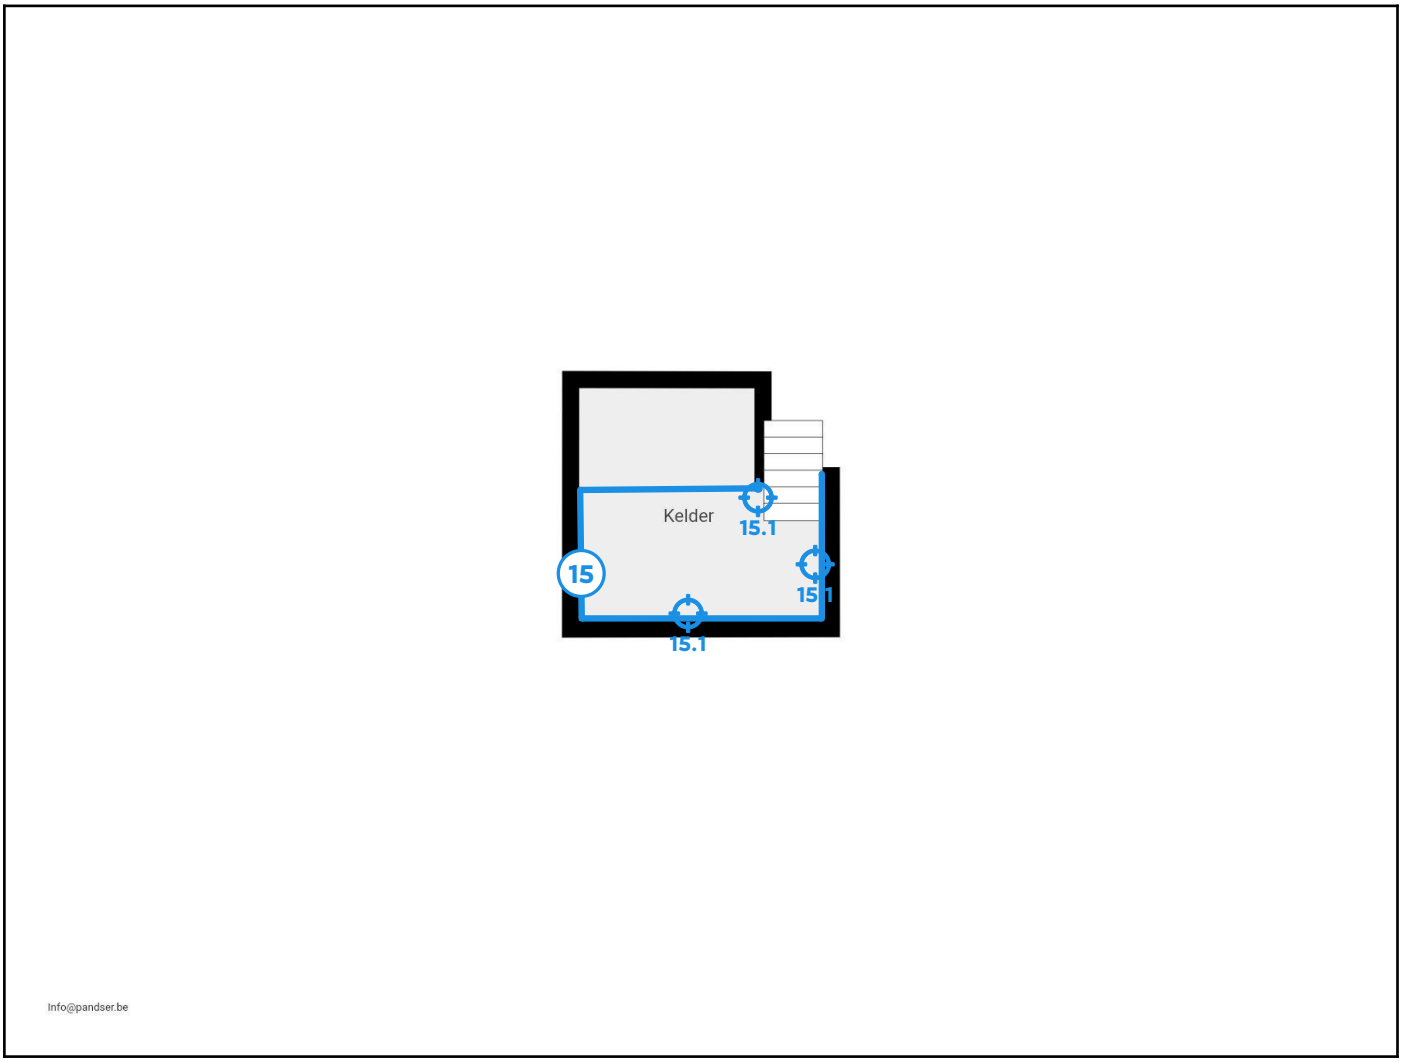
Plan 1.1: Kelder: cementering

Beschrijving	Type	Actie
15. Cementen smeerlaag binnen (kelder)	Geen asbest	-
15.1 Code: 100926A3	Mengmonster	-

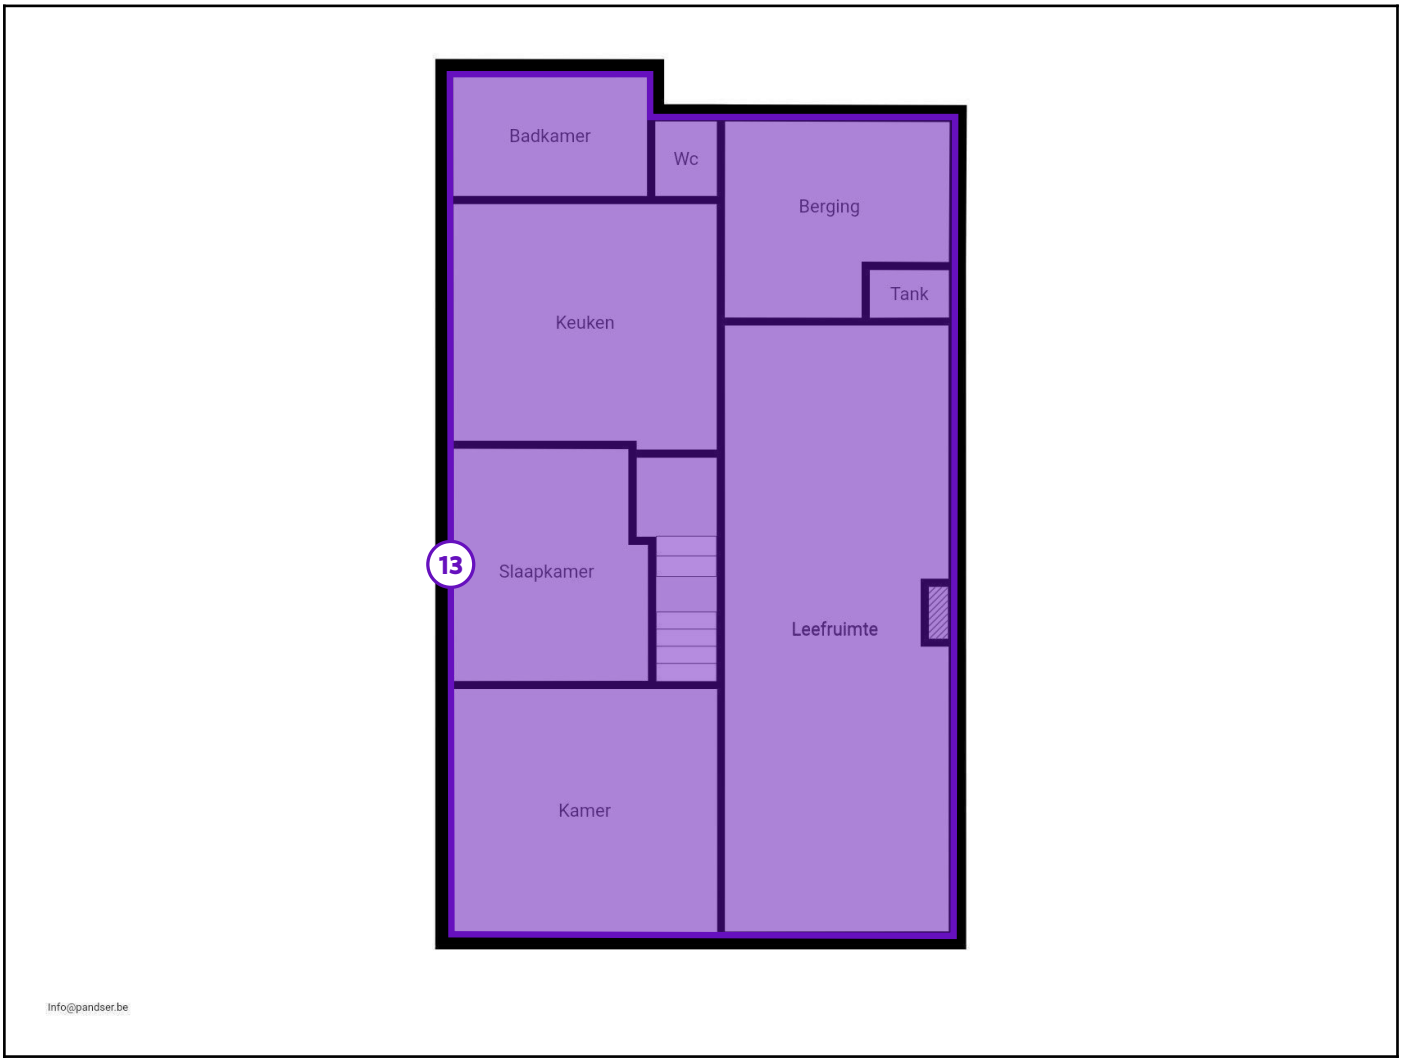
Plan 1.4: 0: plafonds

Beschrijving	Type	Actie
13. Plafonds bestaande uit voorzetpanelen	Advies	-

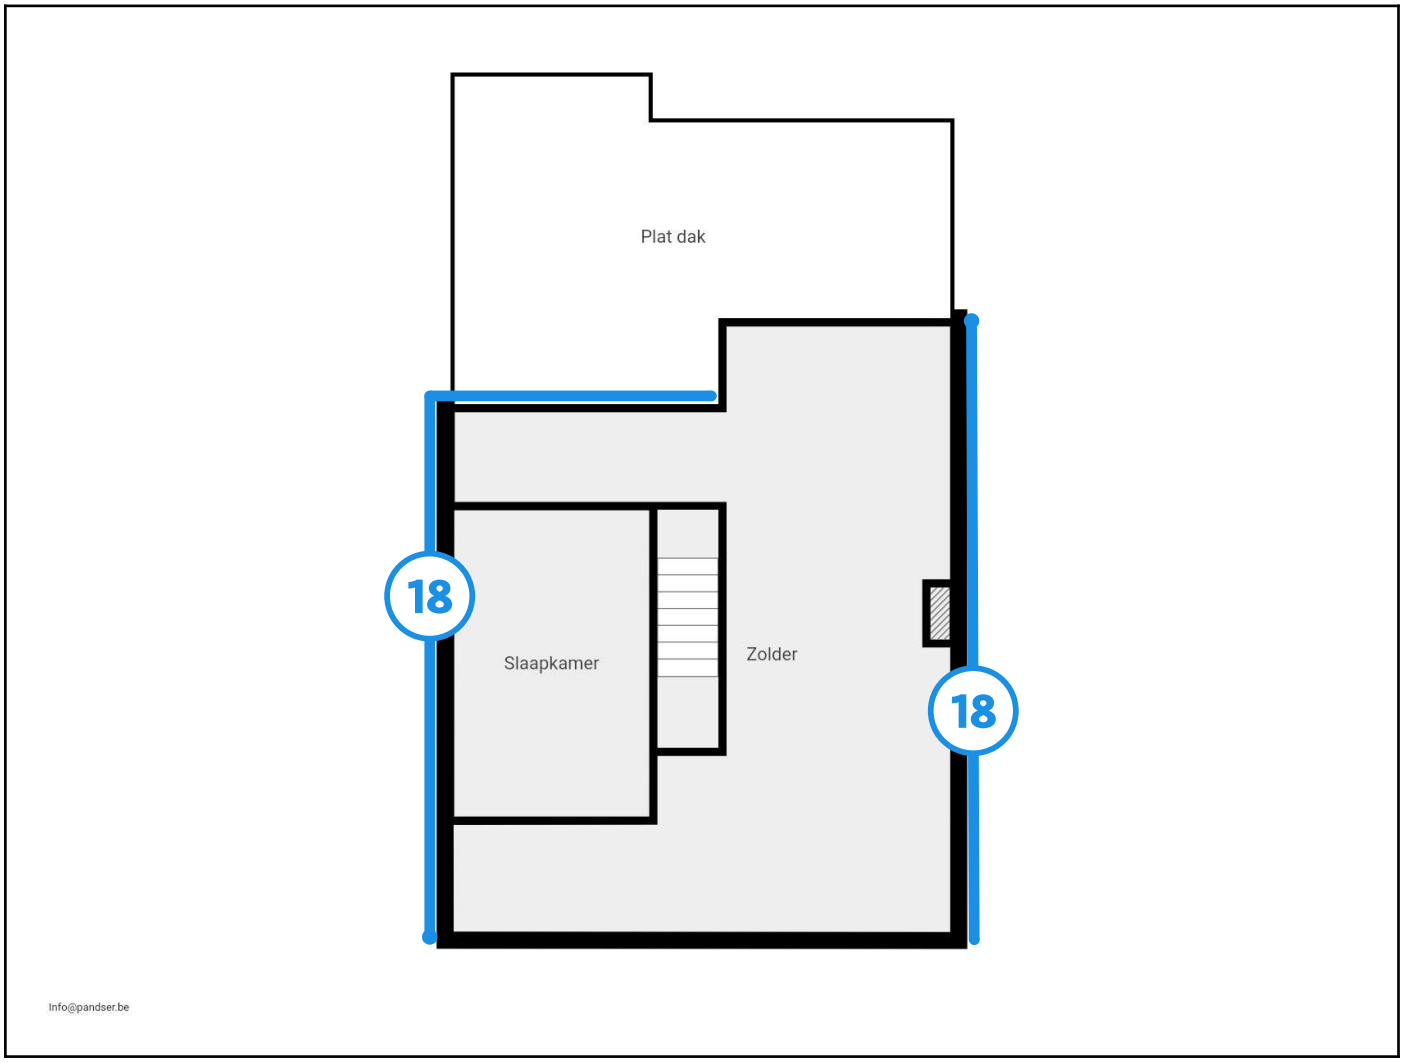
Plan 1.5: +1: crepi

Beschrijving	Type	Actie
18. Crepi gevels	Geen asbest	-

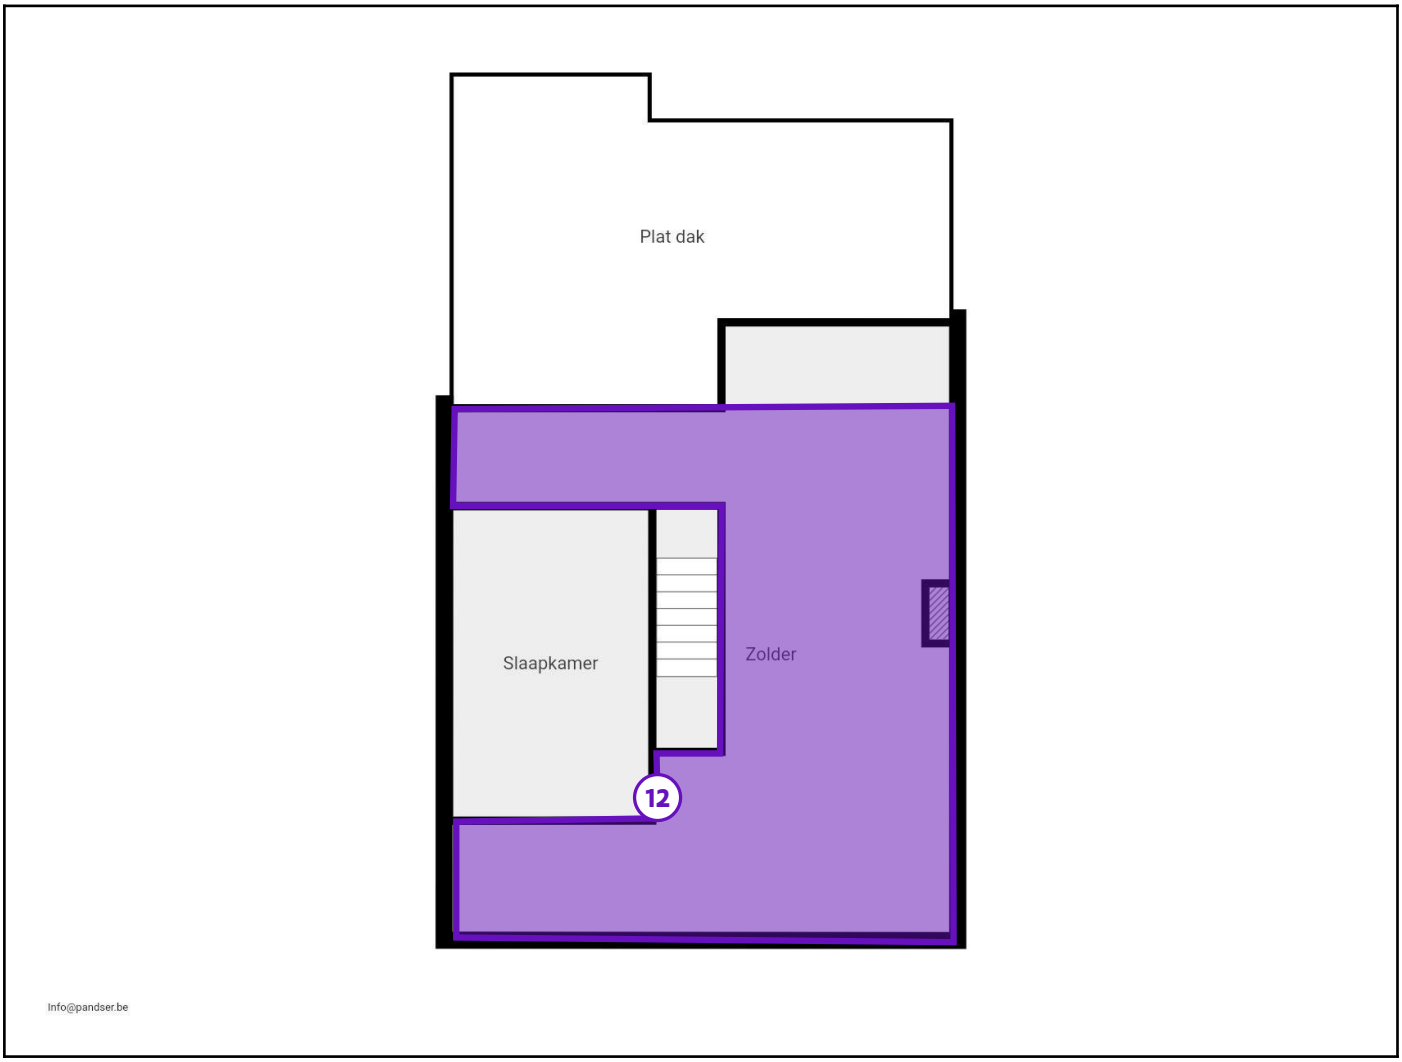
Plan 1.8: Zolder: vloerzeil

Beschrijving	Type	Actie
12. Vloerzeil (zolder)	Advies	-

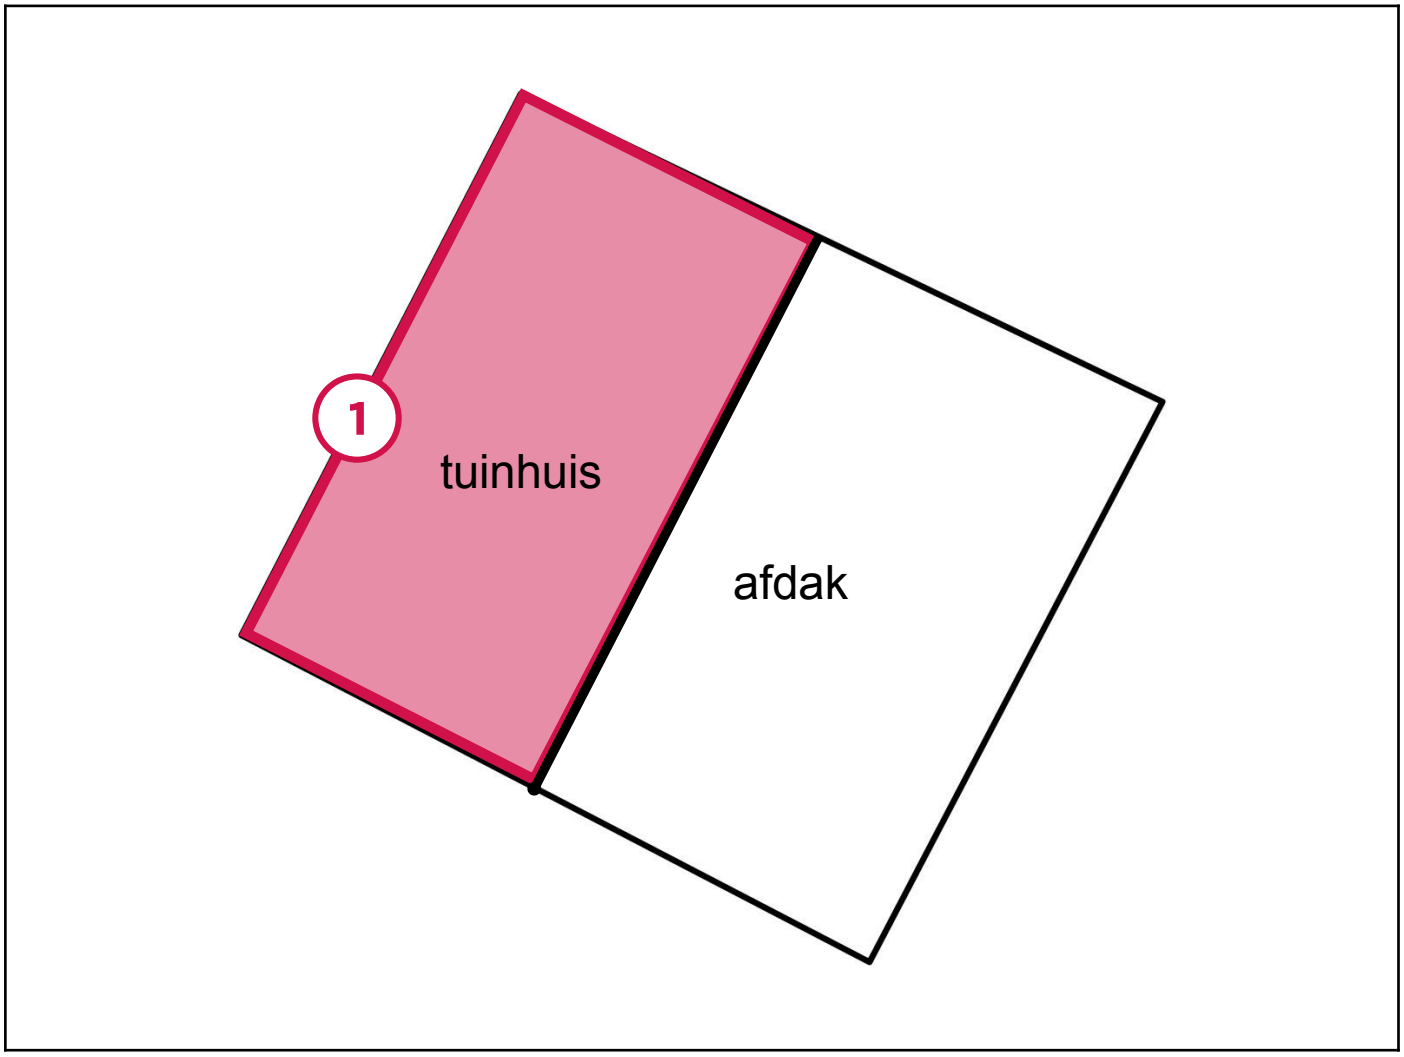
Plan 2.1: Afdak+tuinhuis

Beschrijving	Type	Actie
1. Dak bestaande uit golfplaten	Asbestmateriaal	Dringend verwijderen

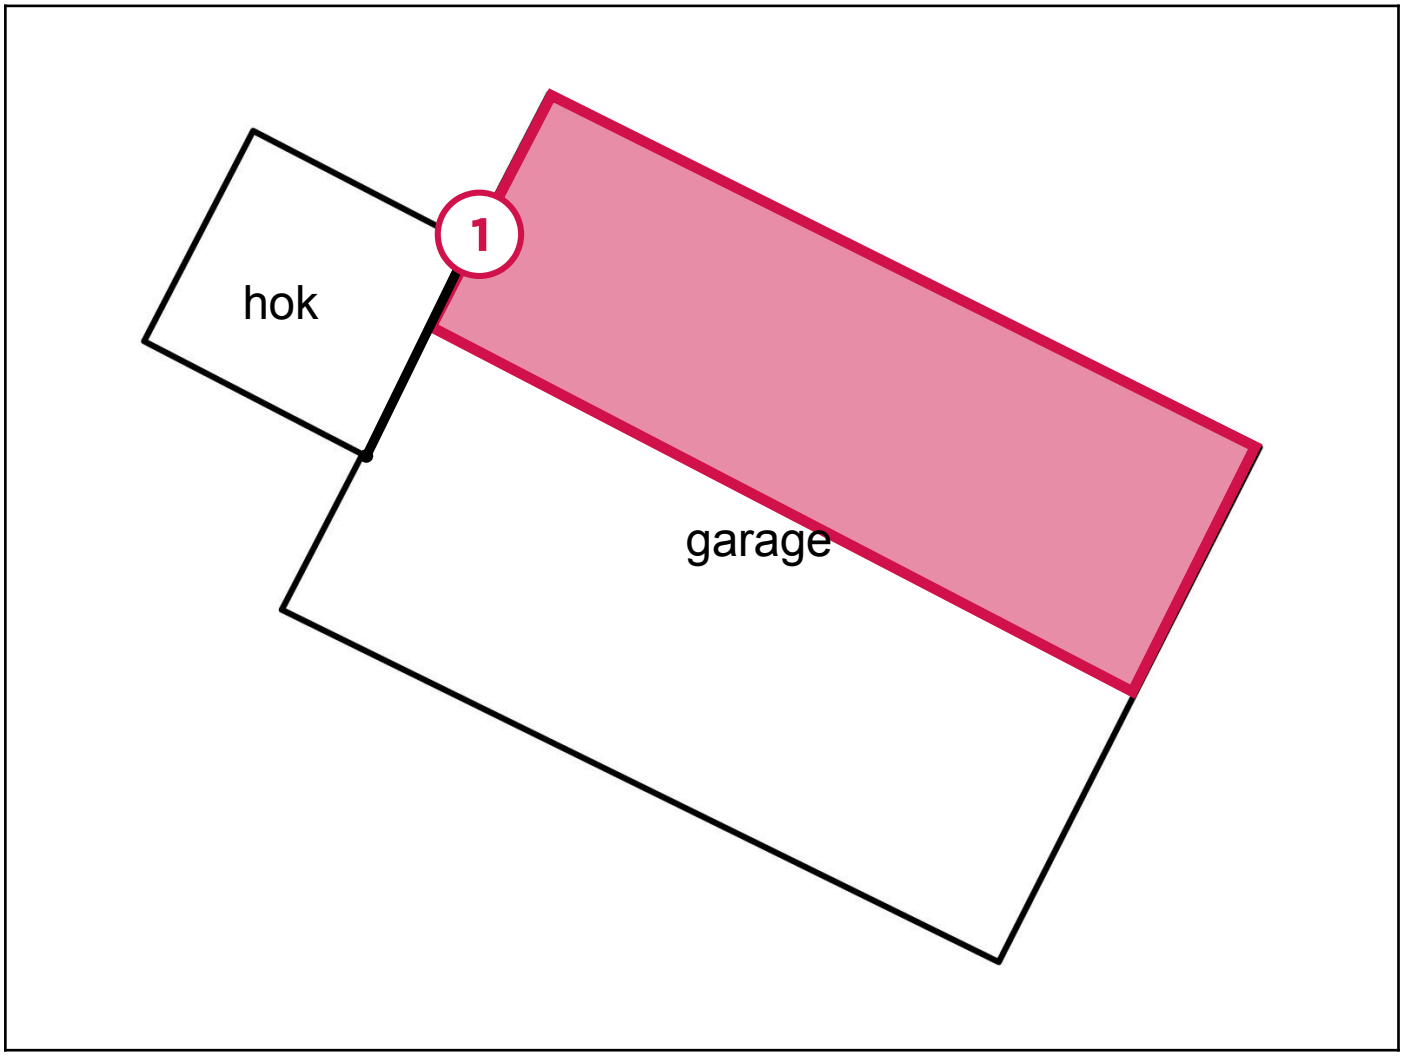
Plan 3.1: Dak garage

Beschrijving	Type	Actie
1. Dak bestaande uit golfplaten	Asbestmateriaal	Dringend verwijderen

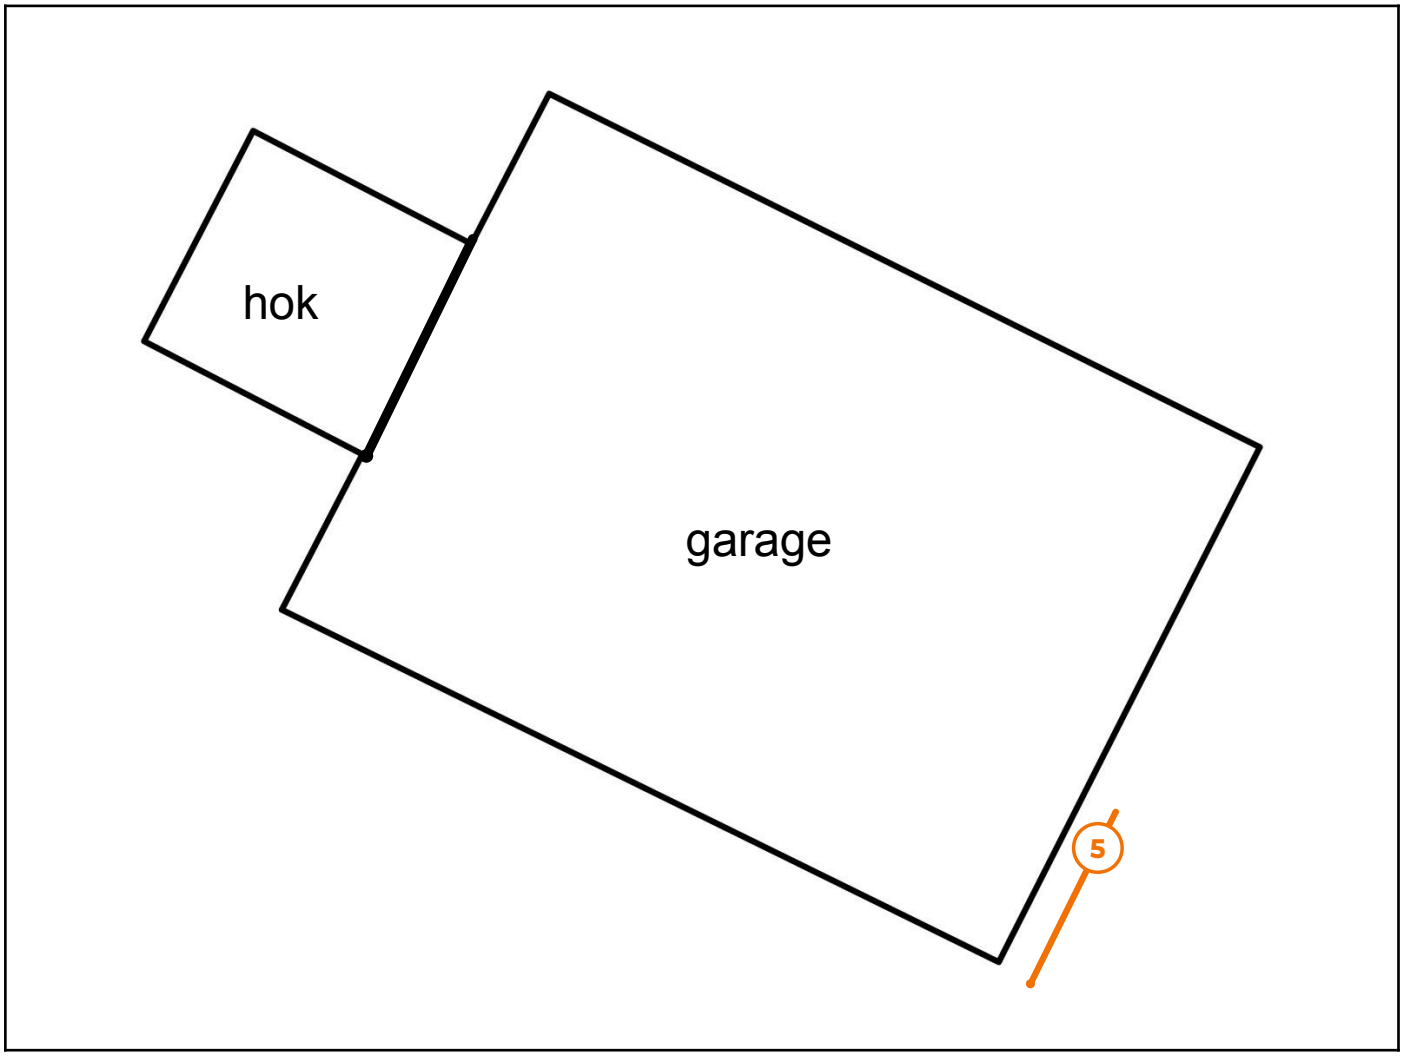
Plan 3.2: Afvoerbuizen voor garage

Beschrijving	Type	Actie
5. Afvoerbuis in grond (aan garage)	Asbestmateriaal	Verwijderen

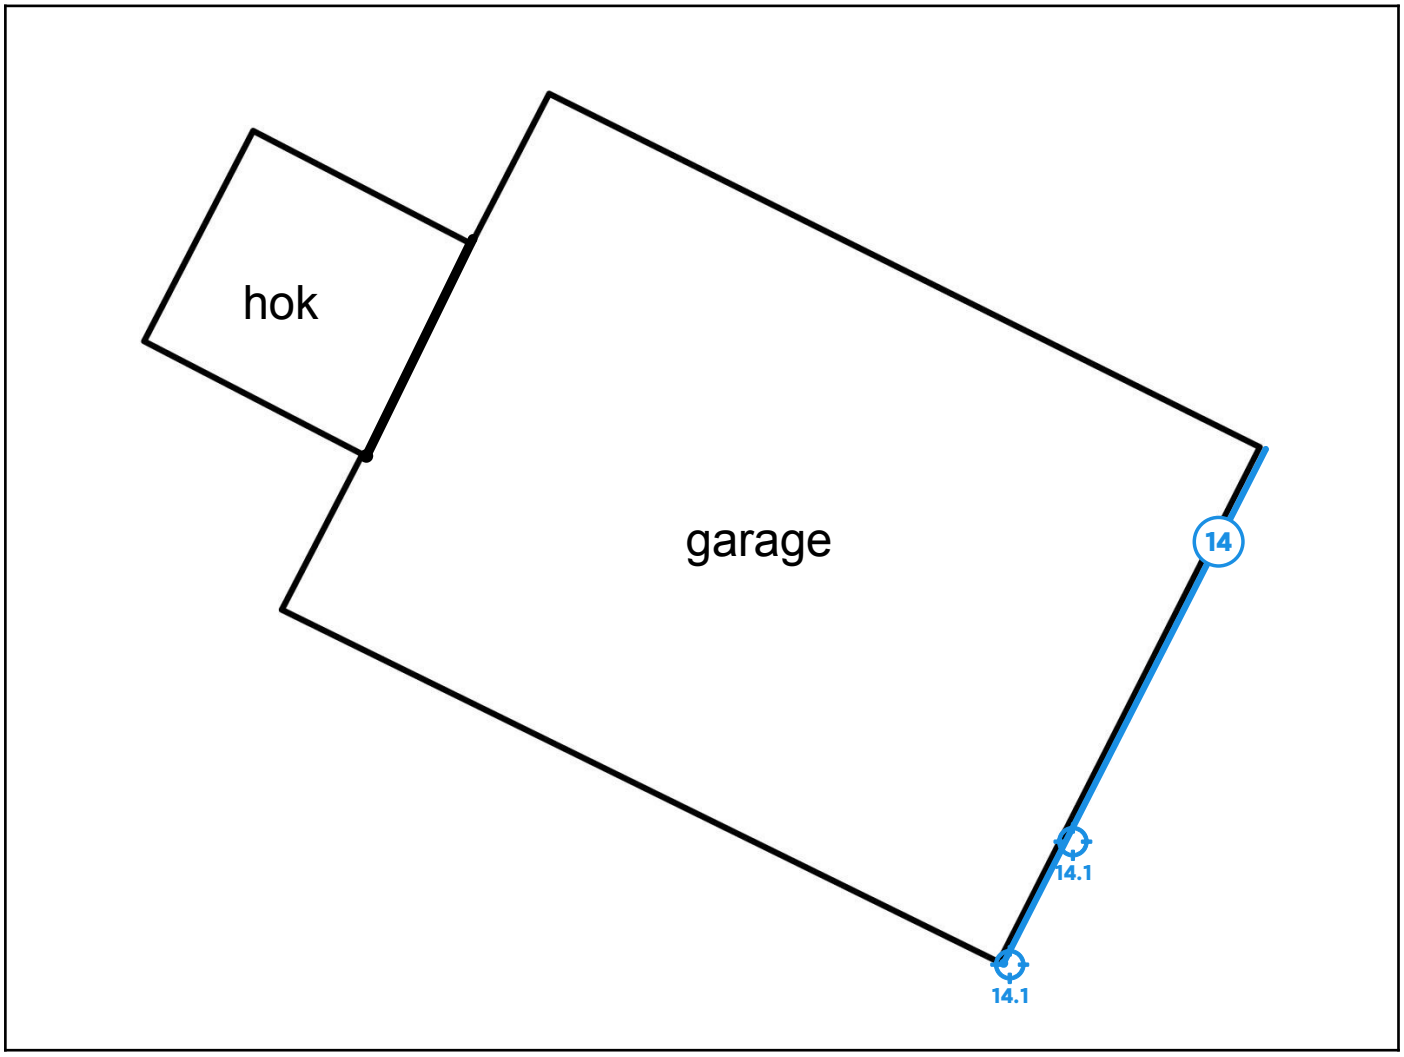
Plan 3.3: Cementering voorgevel

Beschrijving	Type	Actie
14. Cementen smeerlaag buiten (voorkant garage)	Geen asbest	-
14.1 Code: 100926A5	Mengmonster	-

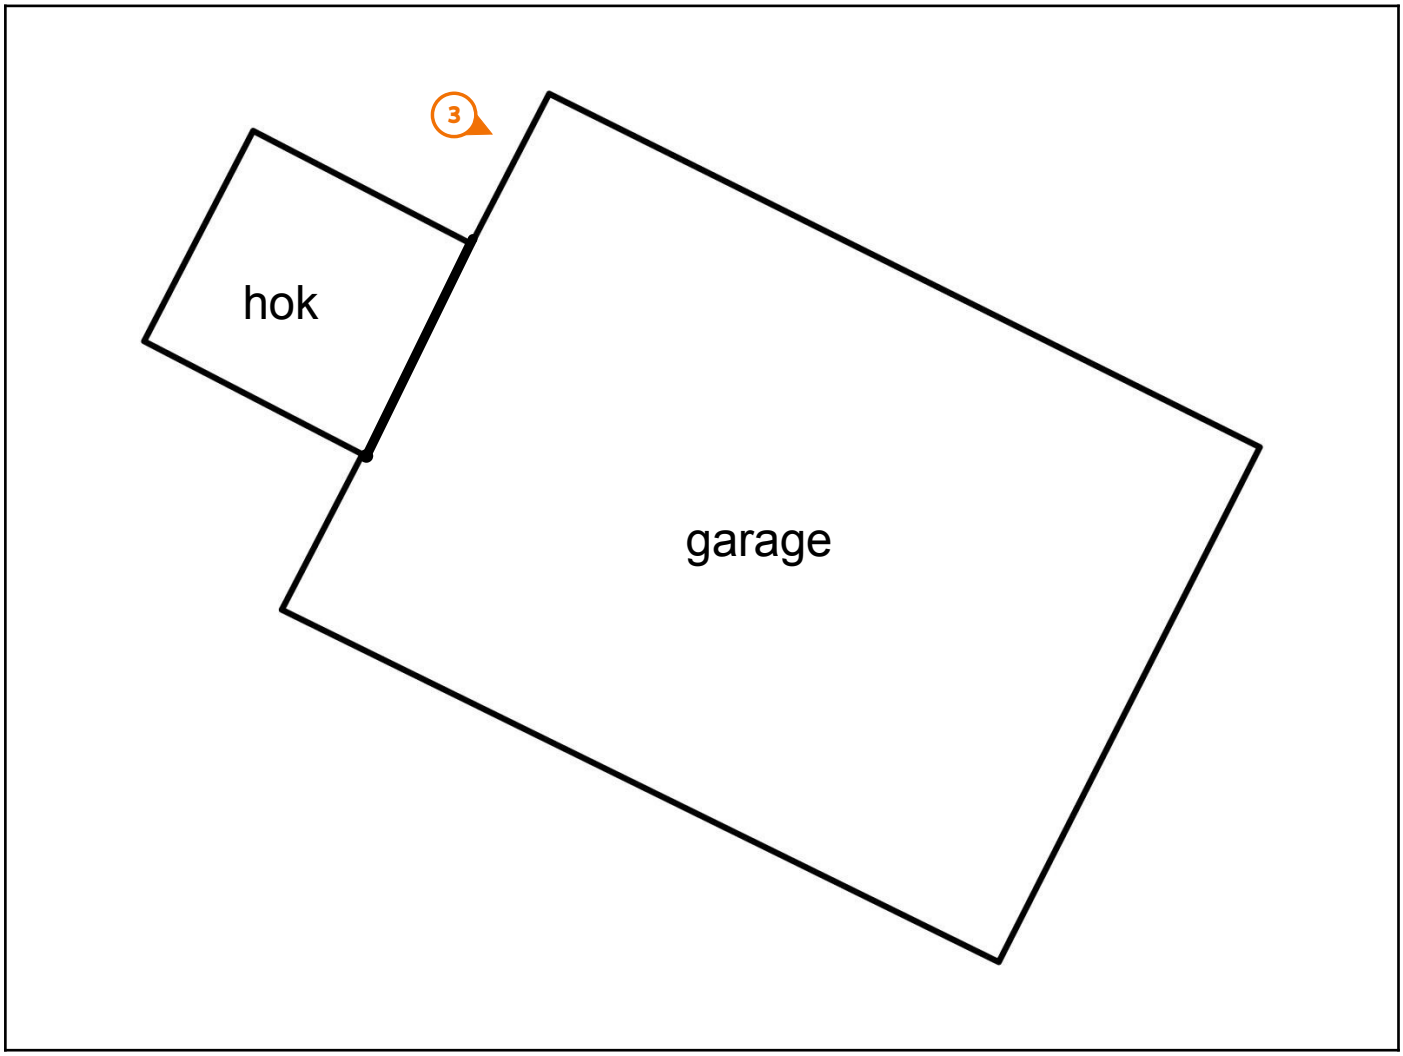
Plan 3.5: Schouw

Beschrijving	Type	Actie
3. Schouw	Asbestmateriaal	Verwijderen

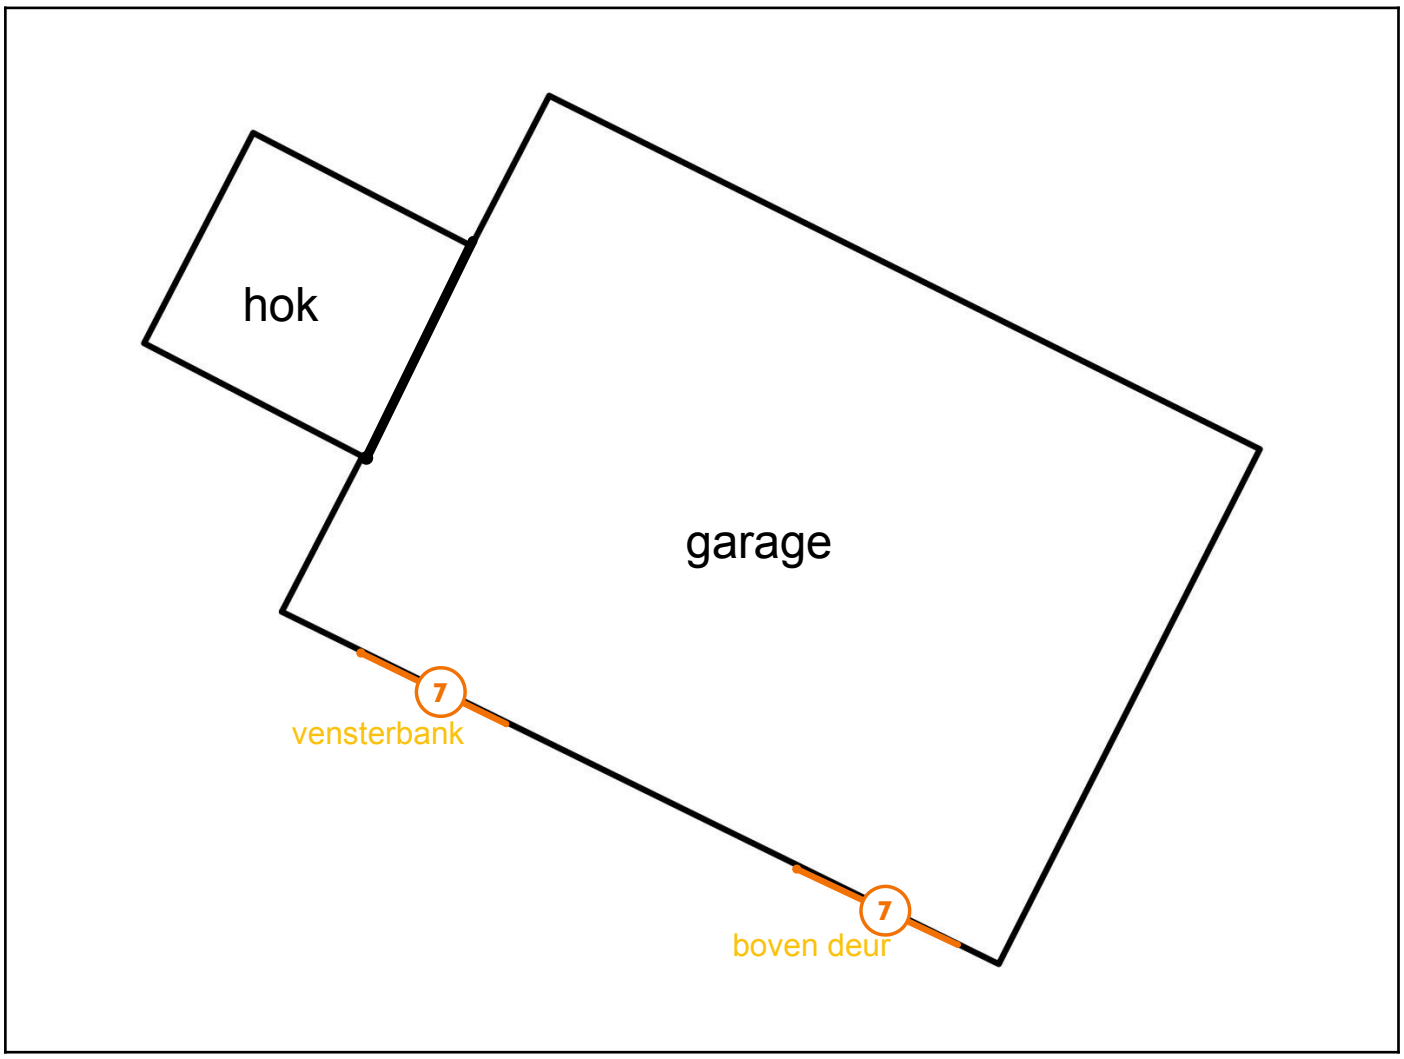
Plan 3.6: Generieke platen

Beschrijving	Type	Actie
7. Vensterbanken (garage)	Asbestmateriaal	Verwijderen

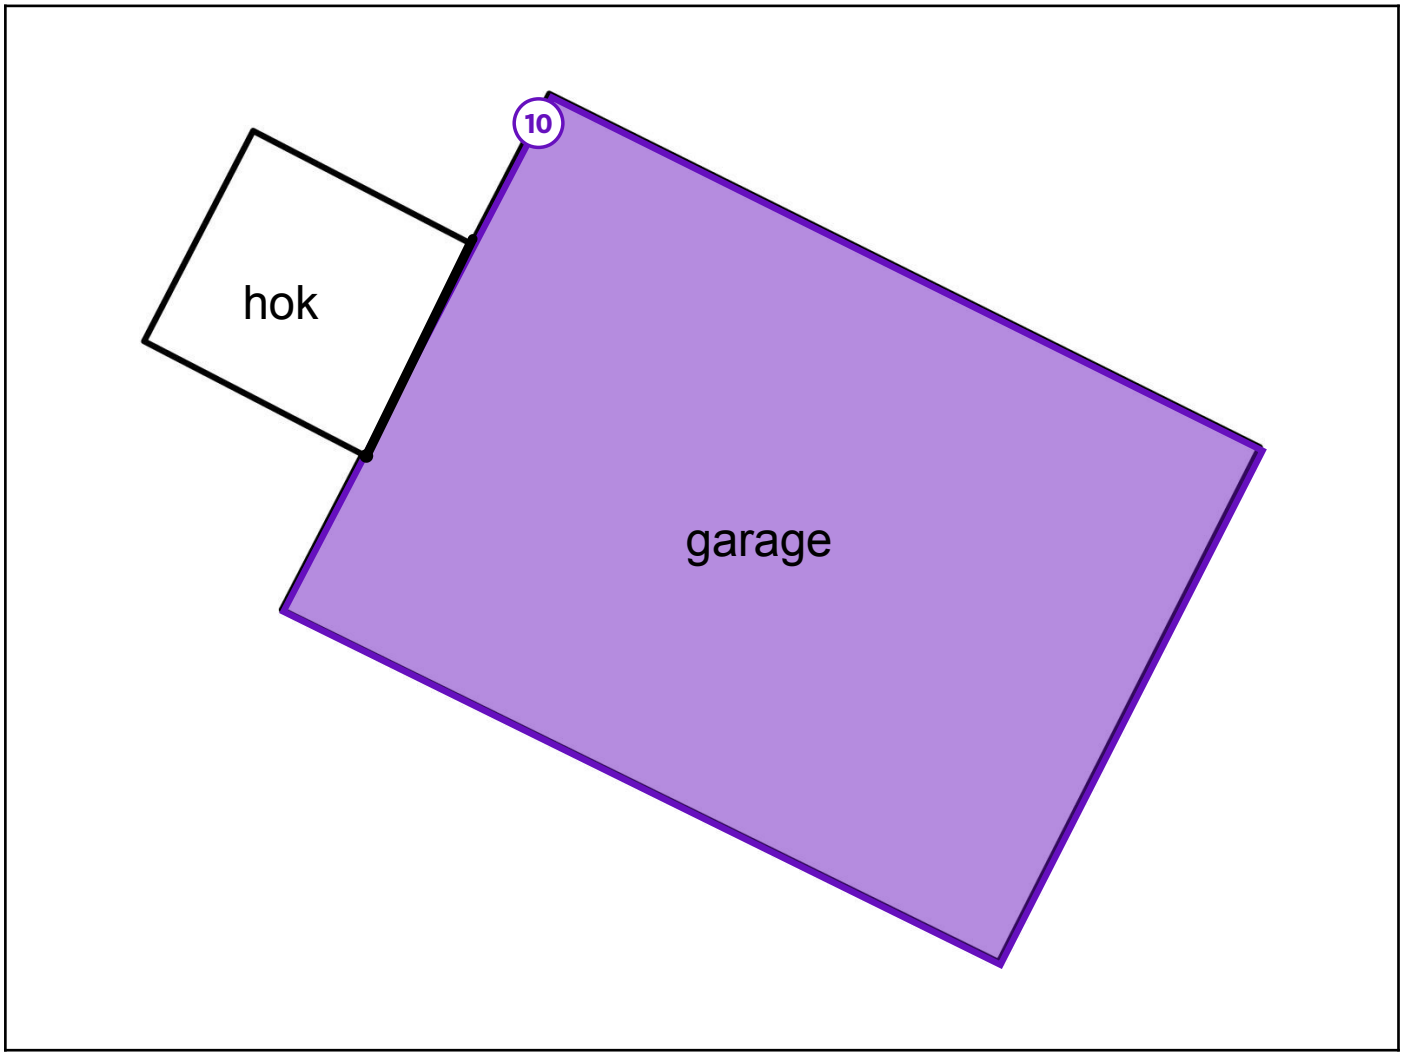
Plan 3.7: Zolder boven garage

Beschrijving	Type	Actie
10. Zolder boven garage	Beperking	-

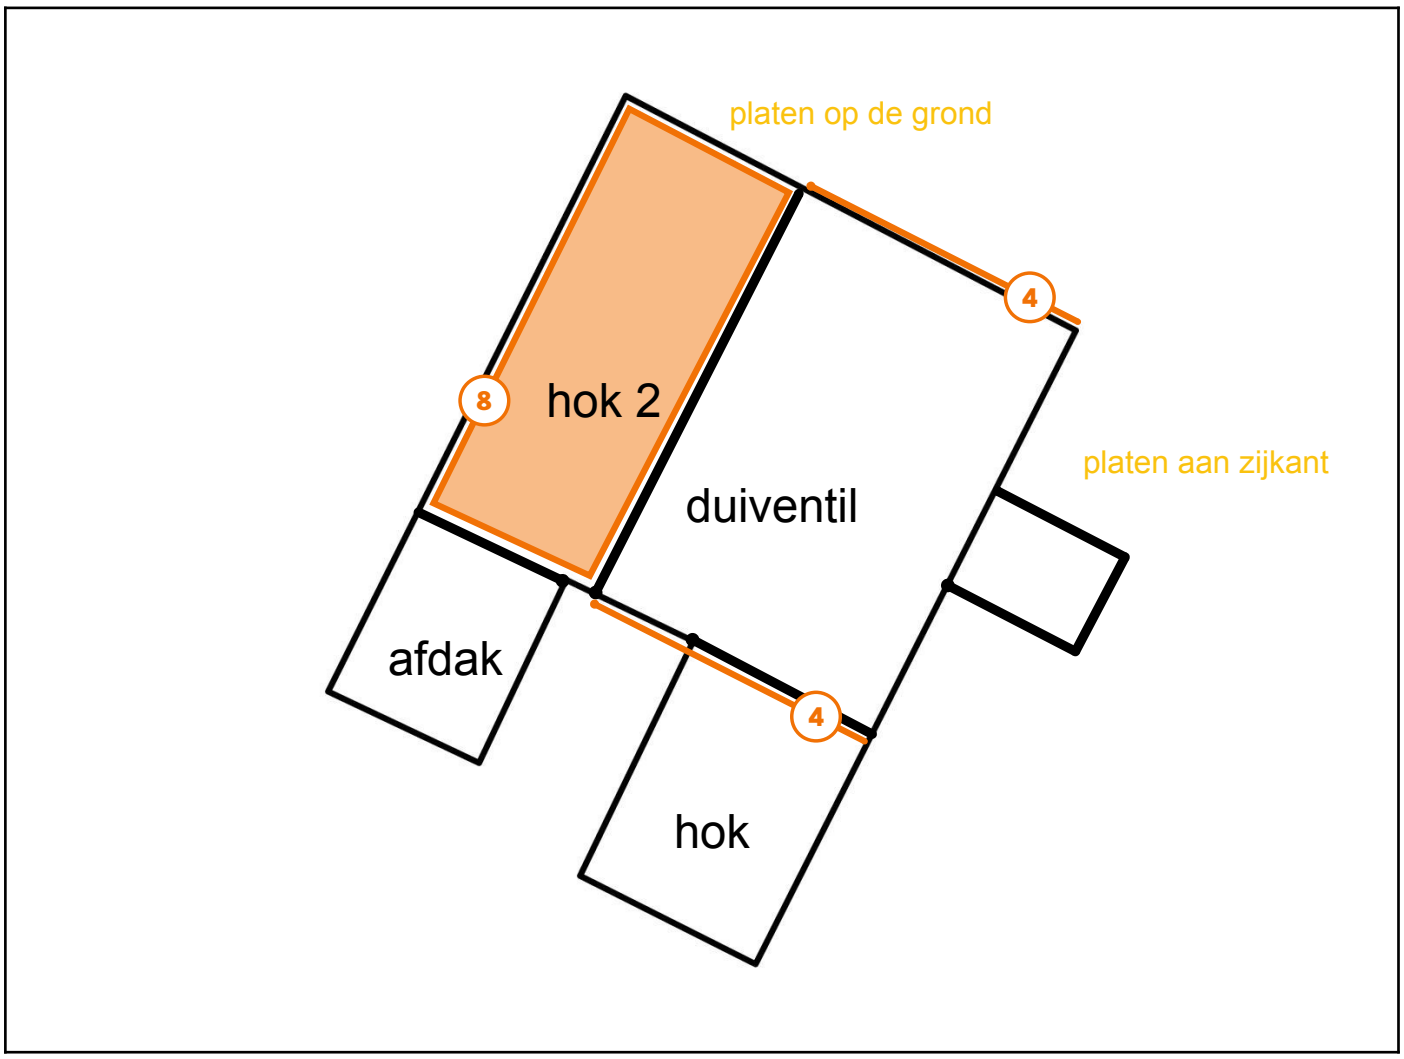
Plan 4.1: Menuiserite platen

Beschrijving	Type	Actie
4. Zijwanden type menuiserite (duiventil)	Asbestmateriaal	Verwijderen
8. Generieke vloerplaten (kot 2 aan duiventil)	Asbestmateriaal	Verwijderen

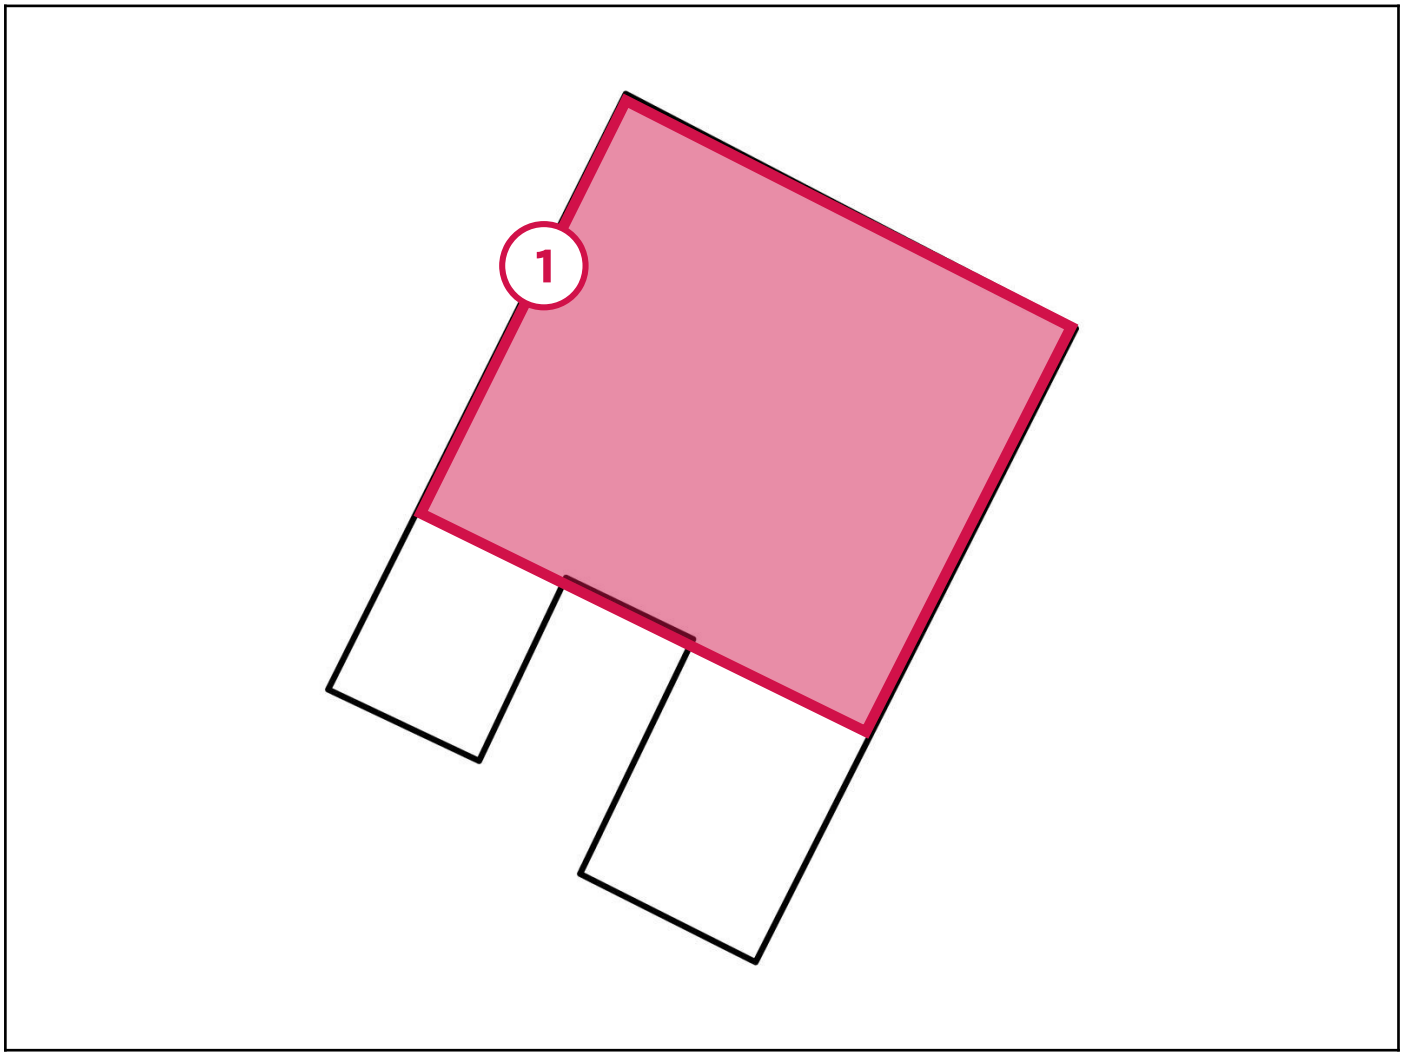
Plan 4.2: Golfplaten dak duiventil

Beschrijving	Type	Actie
1. Dak bestaande uit golfplaten	Asbestmateriaal	Dringend verwijderen

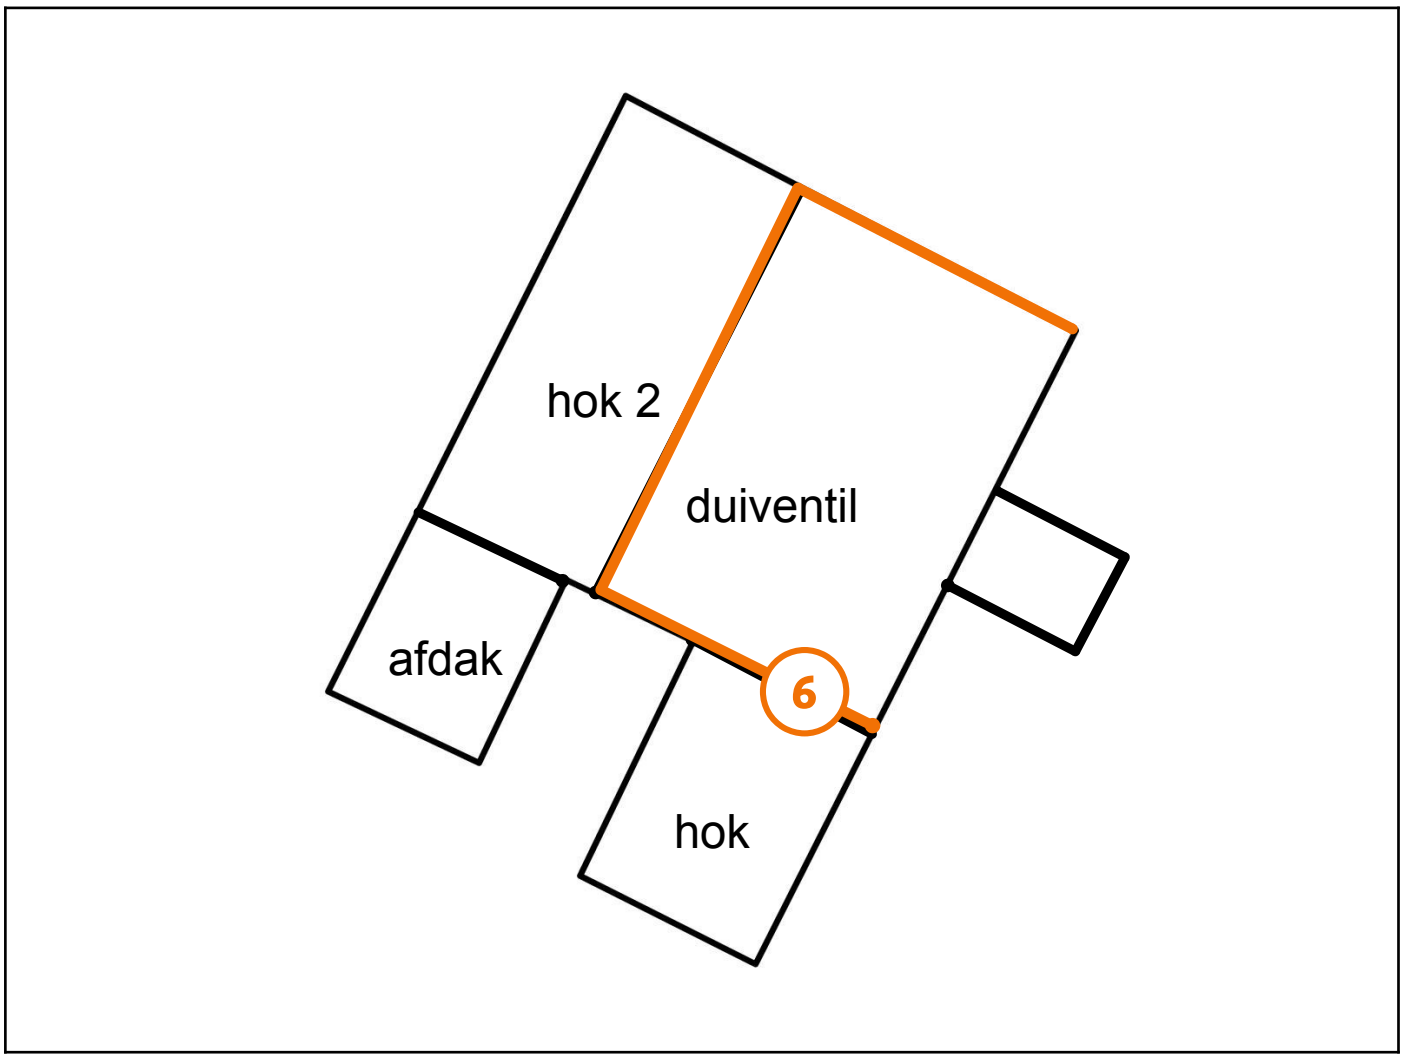
Plan 4.3: Golfplaten onder duiventil

Beschrijving	Type	Actie
6. Wanden bestaande uit golfplaten	Asbestmateriaal	Verwijderen

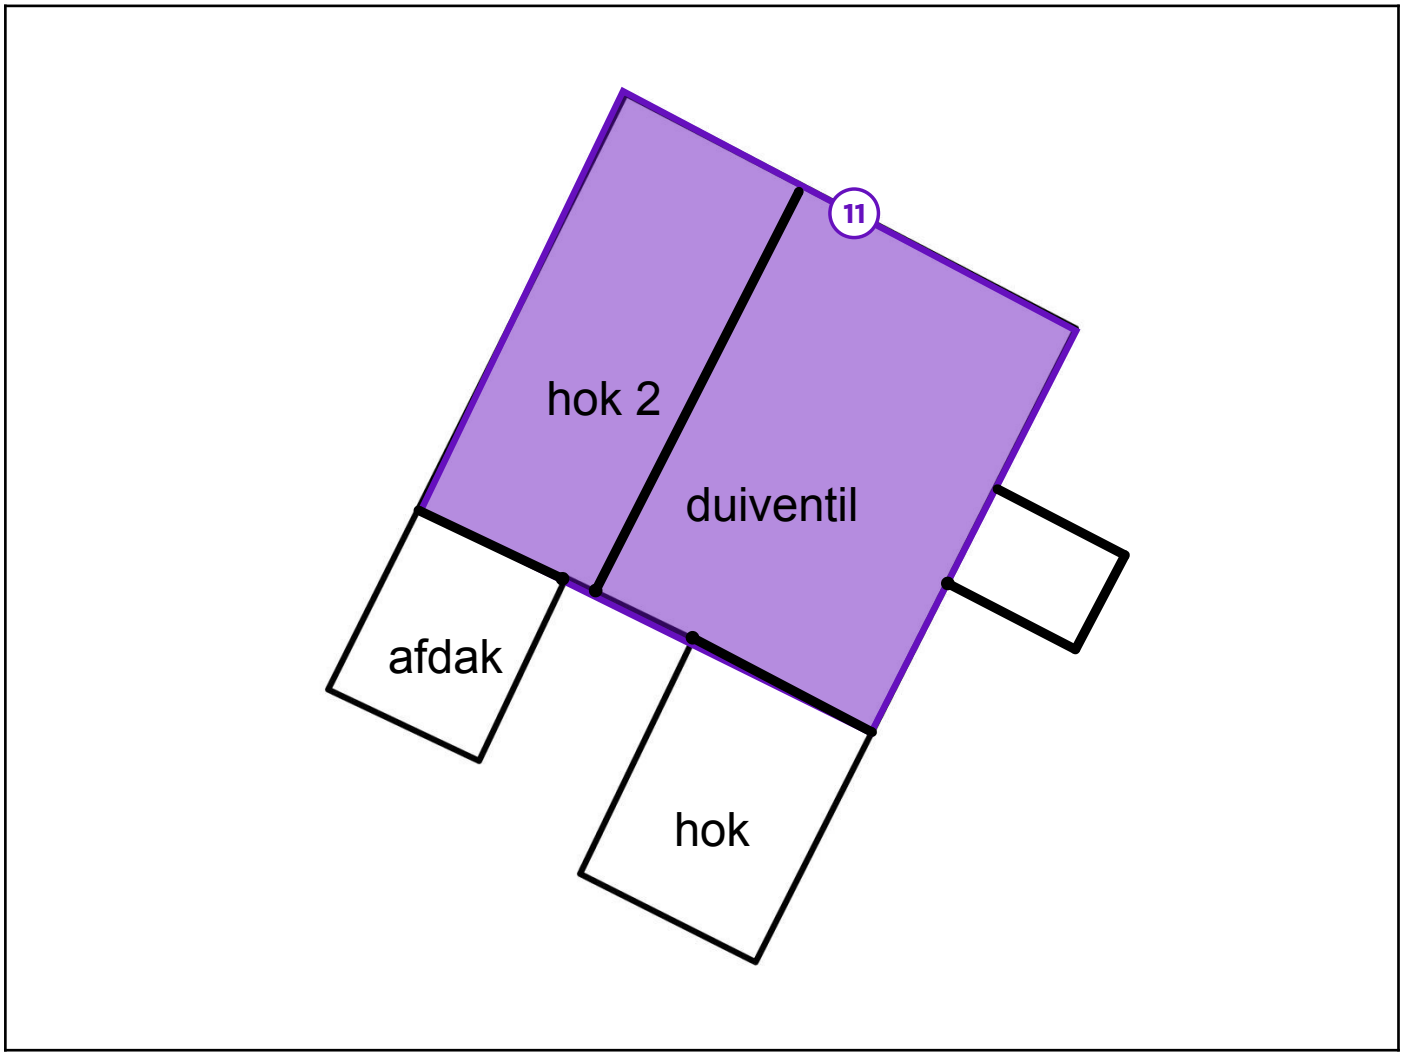
Plan 4.4: Binnenkant niet inspecteerbaar

Beschrijving	Type	Actie
11. Duiventil (binnenkant)	Beperking	-
