Asbestinventarisattest

Achterheide 14, 1840 Londerzeel

Attestnummer : **20260917-000123.000**
Uitgegeven op : **17.09.2026**
Geldig tot : **17.09.2031**

Niet-asbestveilig

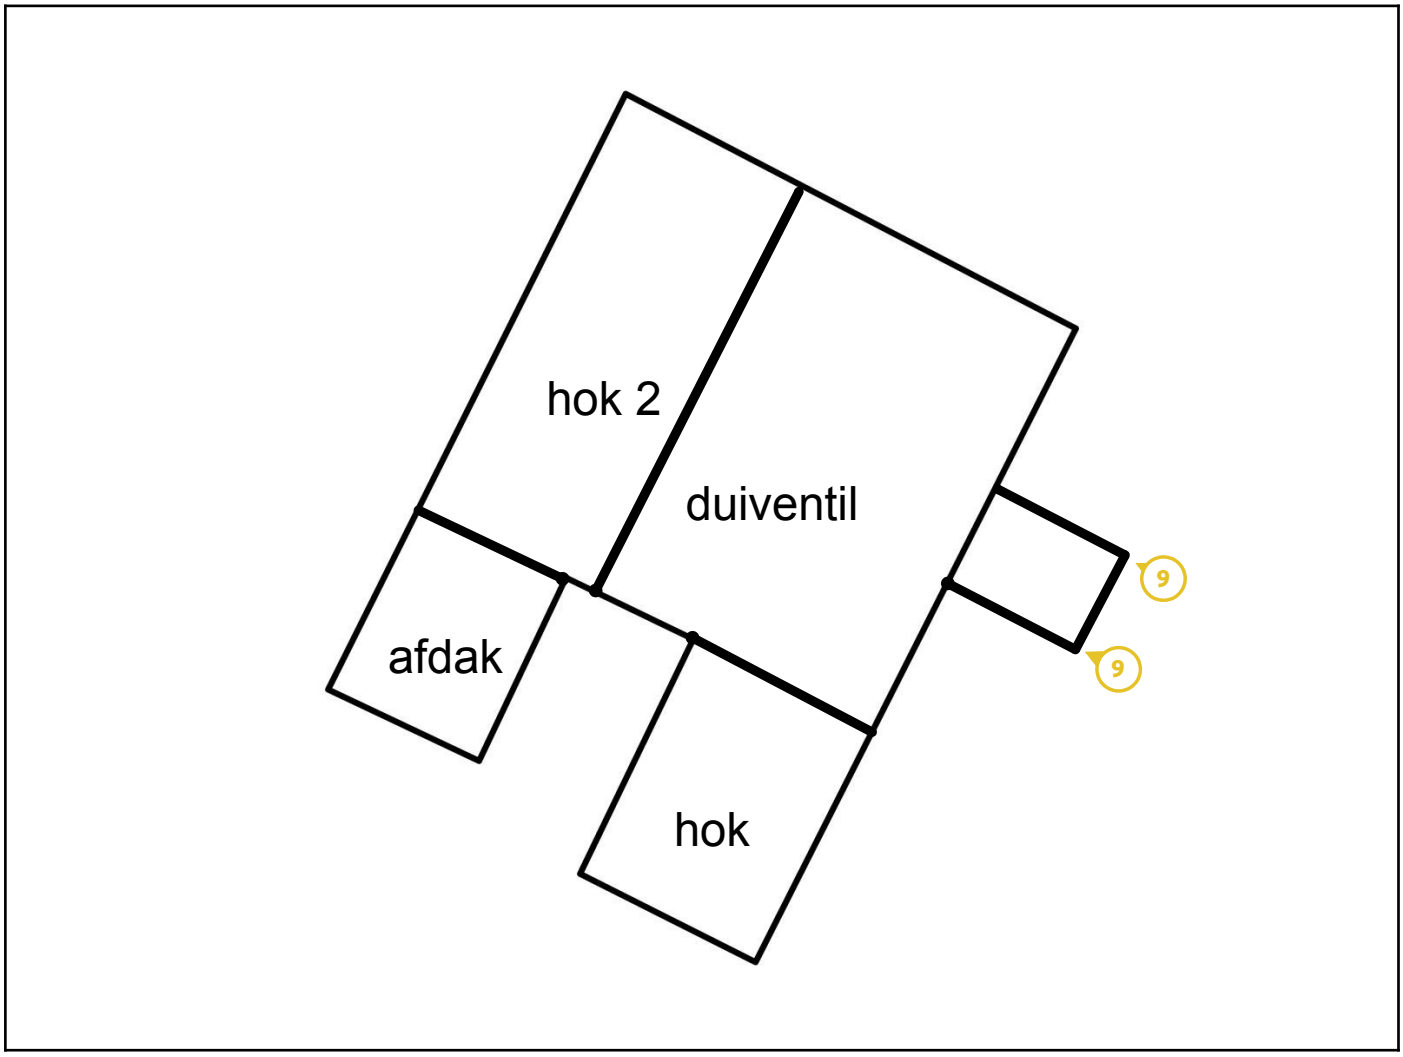
Plan 4.6: Steunpalen duiventil

Beschrijving	Type	Actie
9. Steunpalen aan duiventil	Asbestmateriaal	Zorgvuldig beheren

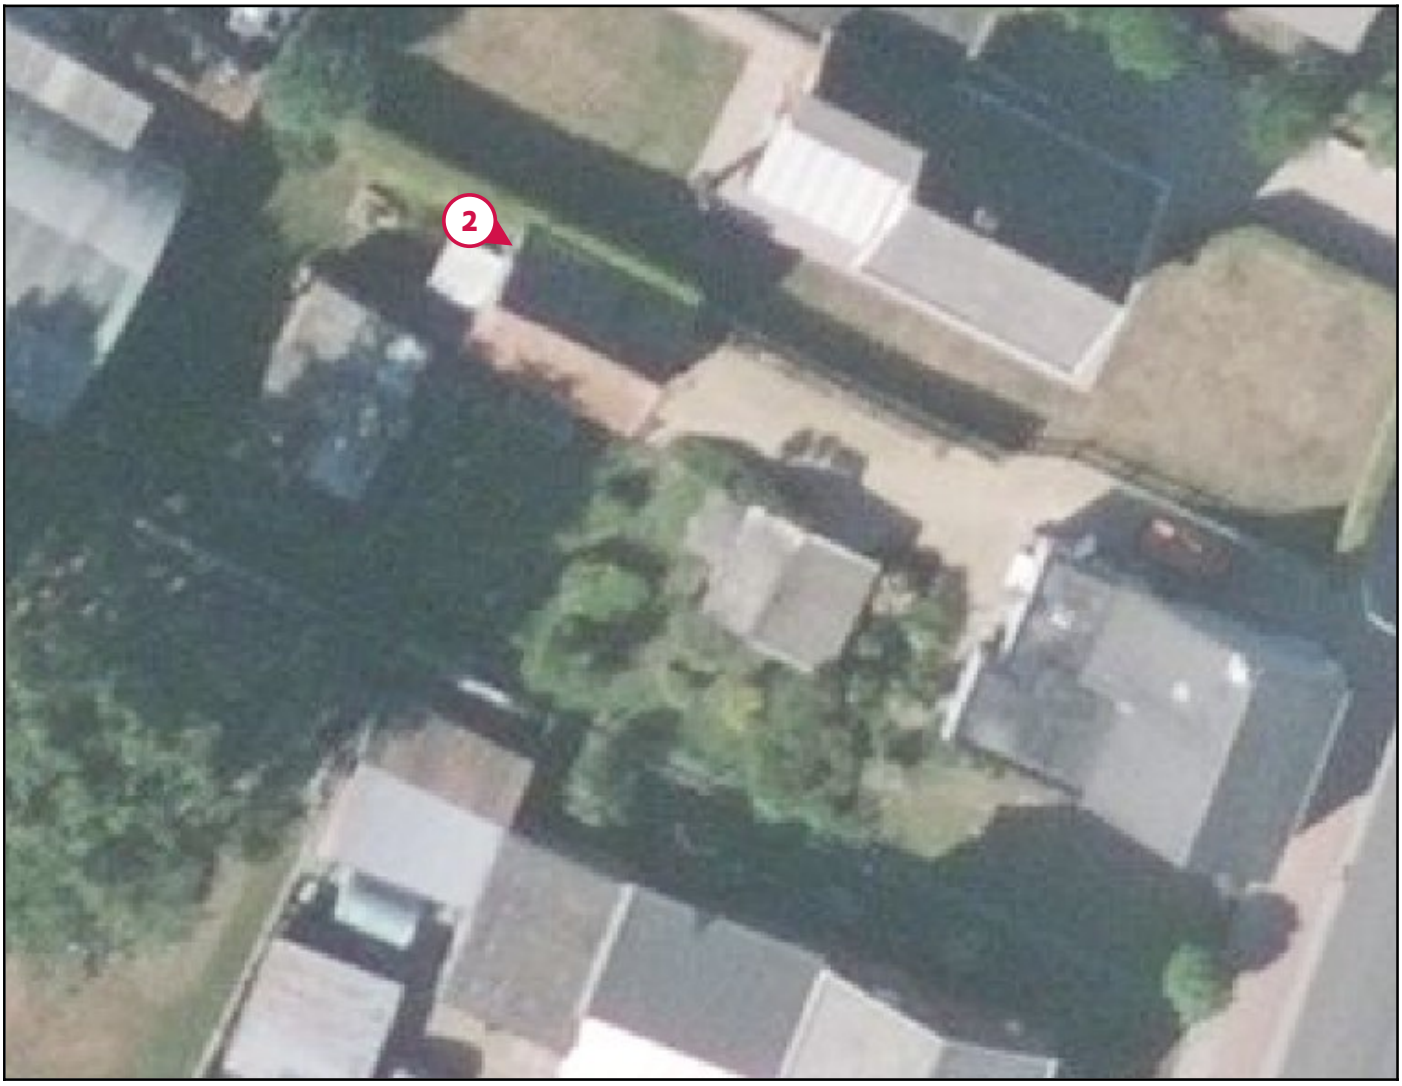
Plan 5.1: Vaststellingen buiten de constructies

Beschrijving	Type	Actie
2. Afval (vlakke platen)	Asbestmateriaal	Dringend verwijderen

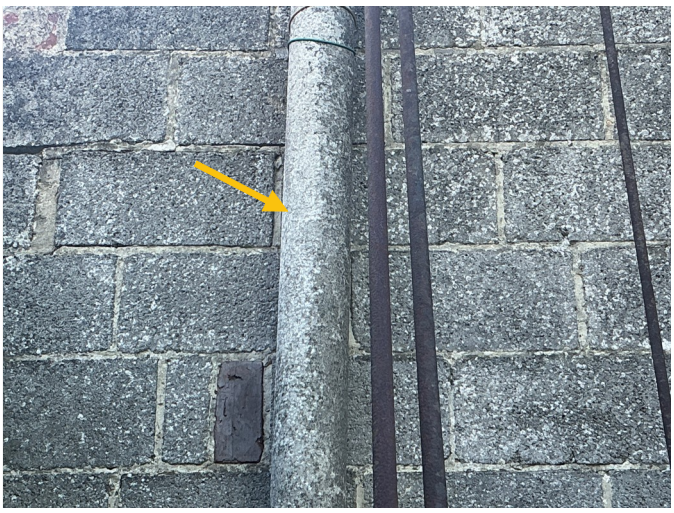
Fiche 3: Schouw

Het asbestmateriaal valt onder de mijlpaal van 2034.

Eindbeoordeling materiaalrisico	Verhoogd materiaalrisico en/of verhoogde kans op vezelvrijgave

Gebondenheid	Categorie 1: hechtgebonden in oorsprong
Asbestsoort (vezeltype)	Crocidoliet aanwezig
Asbestconcentratie	Laag (< 50%)
Afschermingsgraad van het gehele materiaal	Geheel of deels vrij aan de buitenlucht, maar geen contact met binnenlucht
Toestand van het materiaal	Matig beschadigd, matig verweerd

- Zorg voor een veilig beheer. Vermijd het beschadigen van het asbestmateriaal. Controleer de toestand jaarlijks op wijzigingen.
- Voer bijkomende staalname(s) uit.

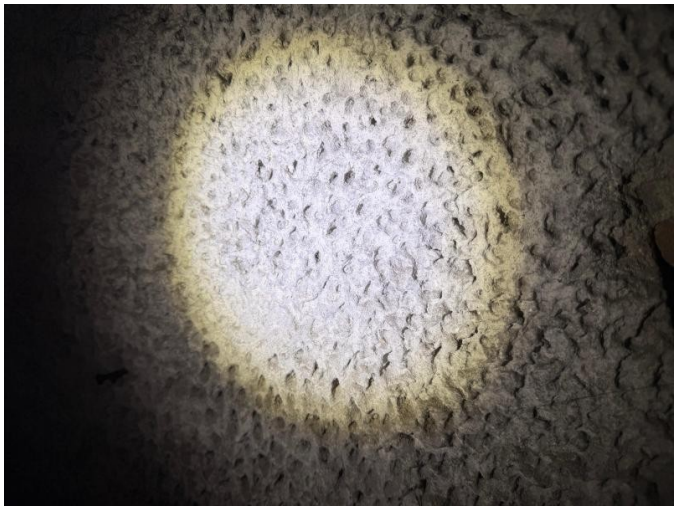
Fiche 19: Cementen smeerlaag binnen (zolder)

Geen asbest
