Asbestinventarisattest

Nijverheidsstraat 30/001, 1930 Zaventem

Attestnummer : **20260909-000386.000**
Uitgegeven op : **09.09.2026**
Geldig tot : **09.09.2036**

Niet-asbestveilig

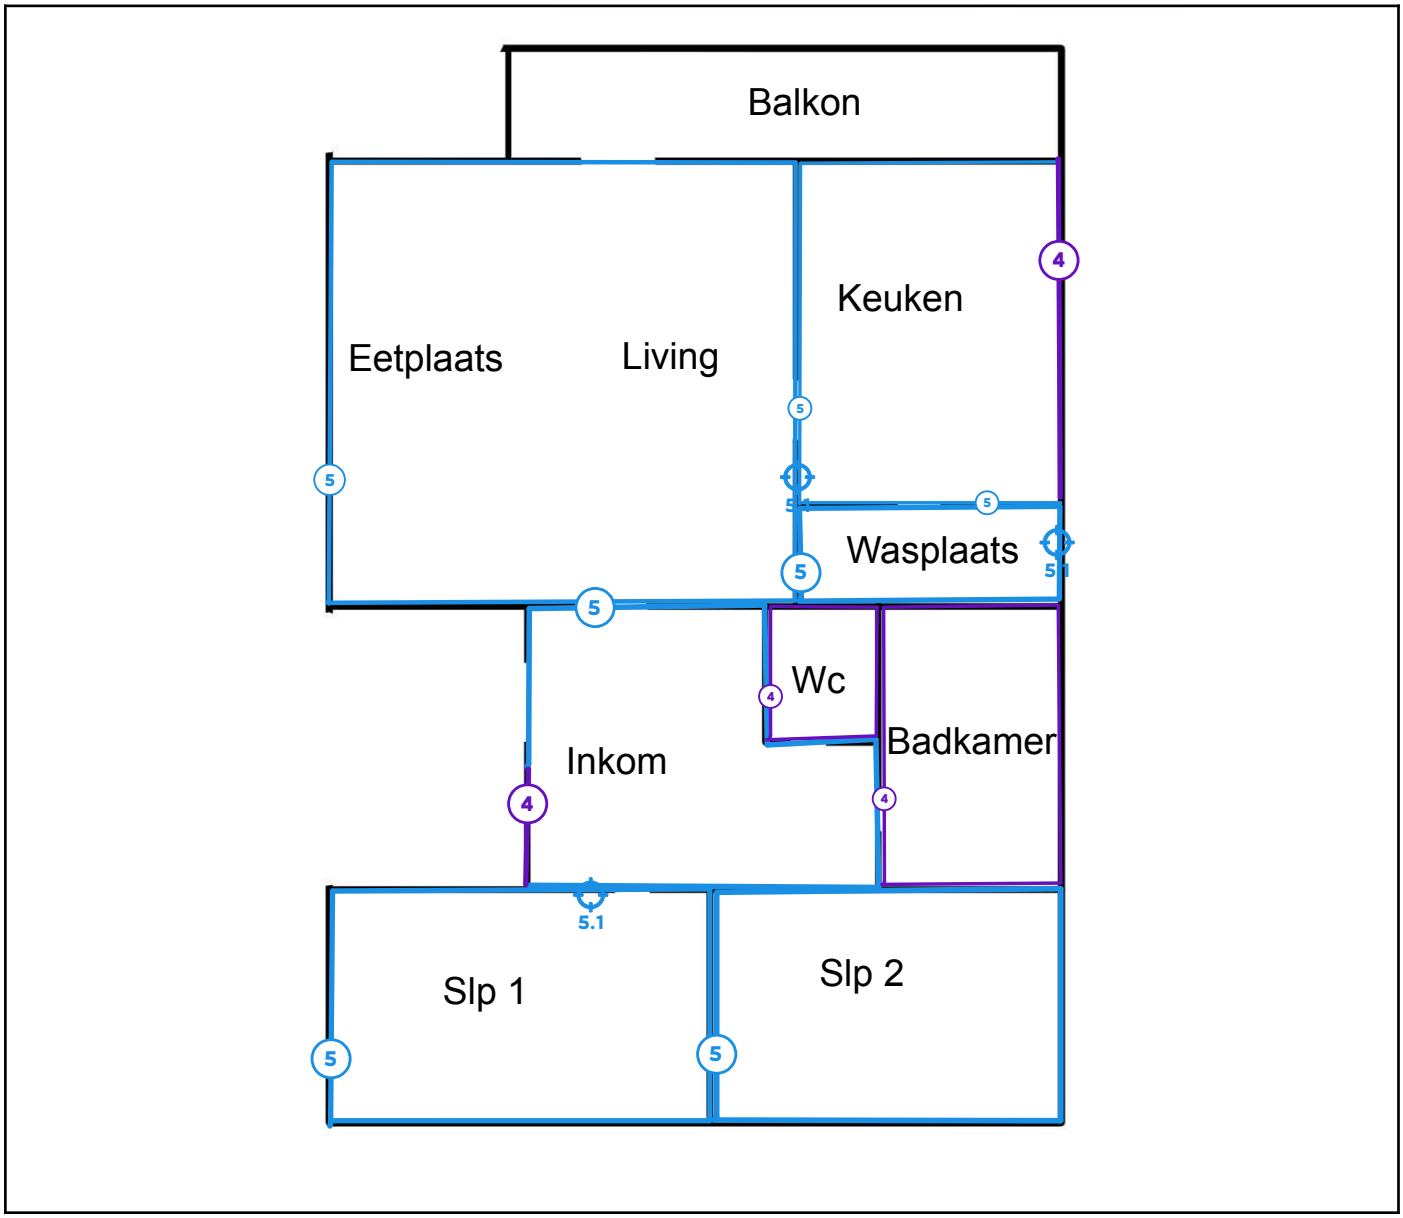
Plan 1.1: Grondplan appartement

Beschrijving	Type	Actie
4. Valse muren	Advies	-
5. Pleisterwerk muren	Geen asbest	-
5.1 Code: 62910/01	Mengmonster	-

Tijdens de uitgevoerde asbestinventarisatie zijn bepaalde constructiedelen niet volledig visueel of fysiek toegankelijk geweest. Dit betreft onder andere afwerkingen zoals betegelde wanden, valse wanden, verlaagde plafonds of andere afwerkingen die geen directe inkijk toelaten.

Hierdoor kan niet met zekerheid worden vastgesteld welke materialen zich hierachter bevinden en of er mogelijk asbesthoudende toepassingen aanwezig zijn. Bij eventuele toekomstige verbouwings-, renovatie- of sloopwerken waarbij deze verborgen zones worden geopend, dient steeds rekening gehouden te worden met de mogelijkheid dat er alsnog asbesthoudende materialen aangetroffen kunnen worden. In dat geval is aanvullend onderzoek aangewezen alvorens de werkzaamheden verder te zetten.

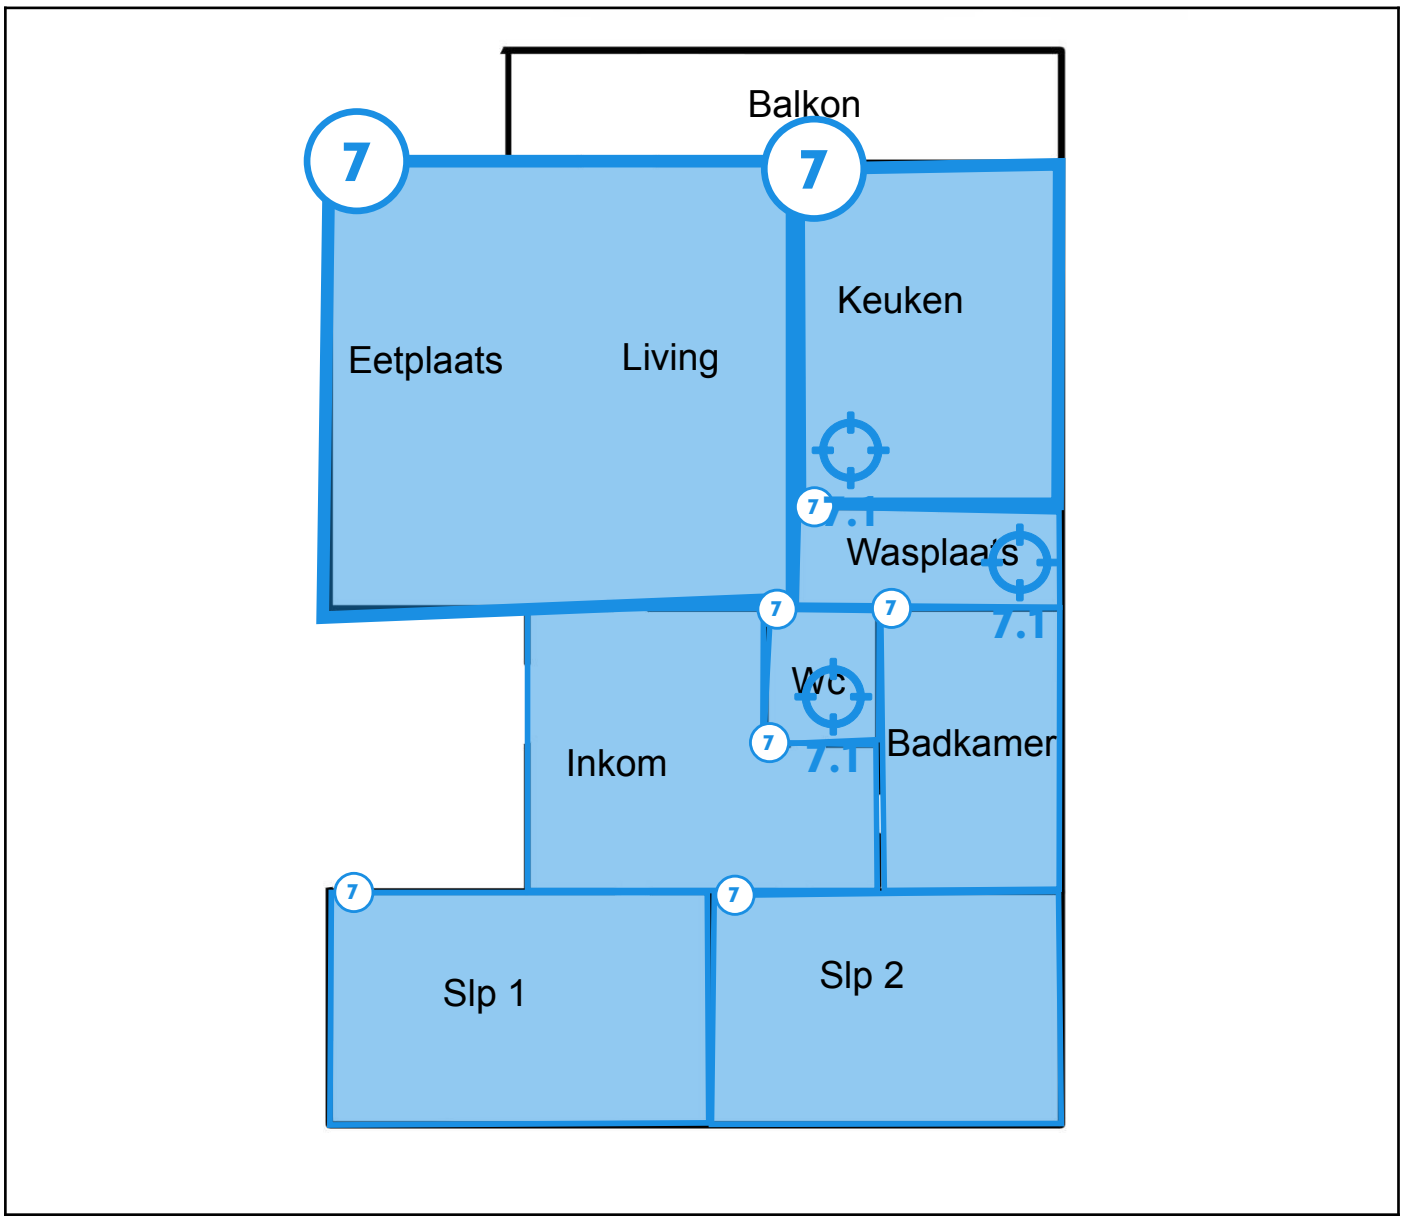
Plan 1.2: Grondplan appartement

Beschrijving	Type	Actie
7. Pleisterwerk plafonds	Geen asbest	-
7.1 Code: 62910/02	Mengmonster	-

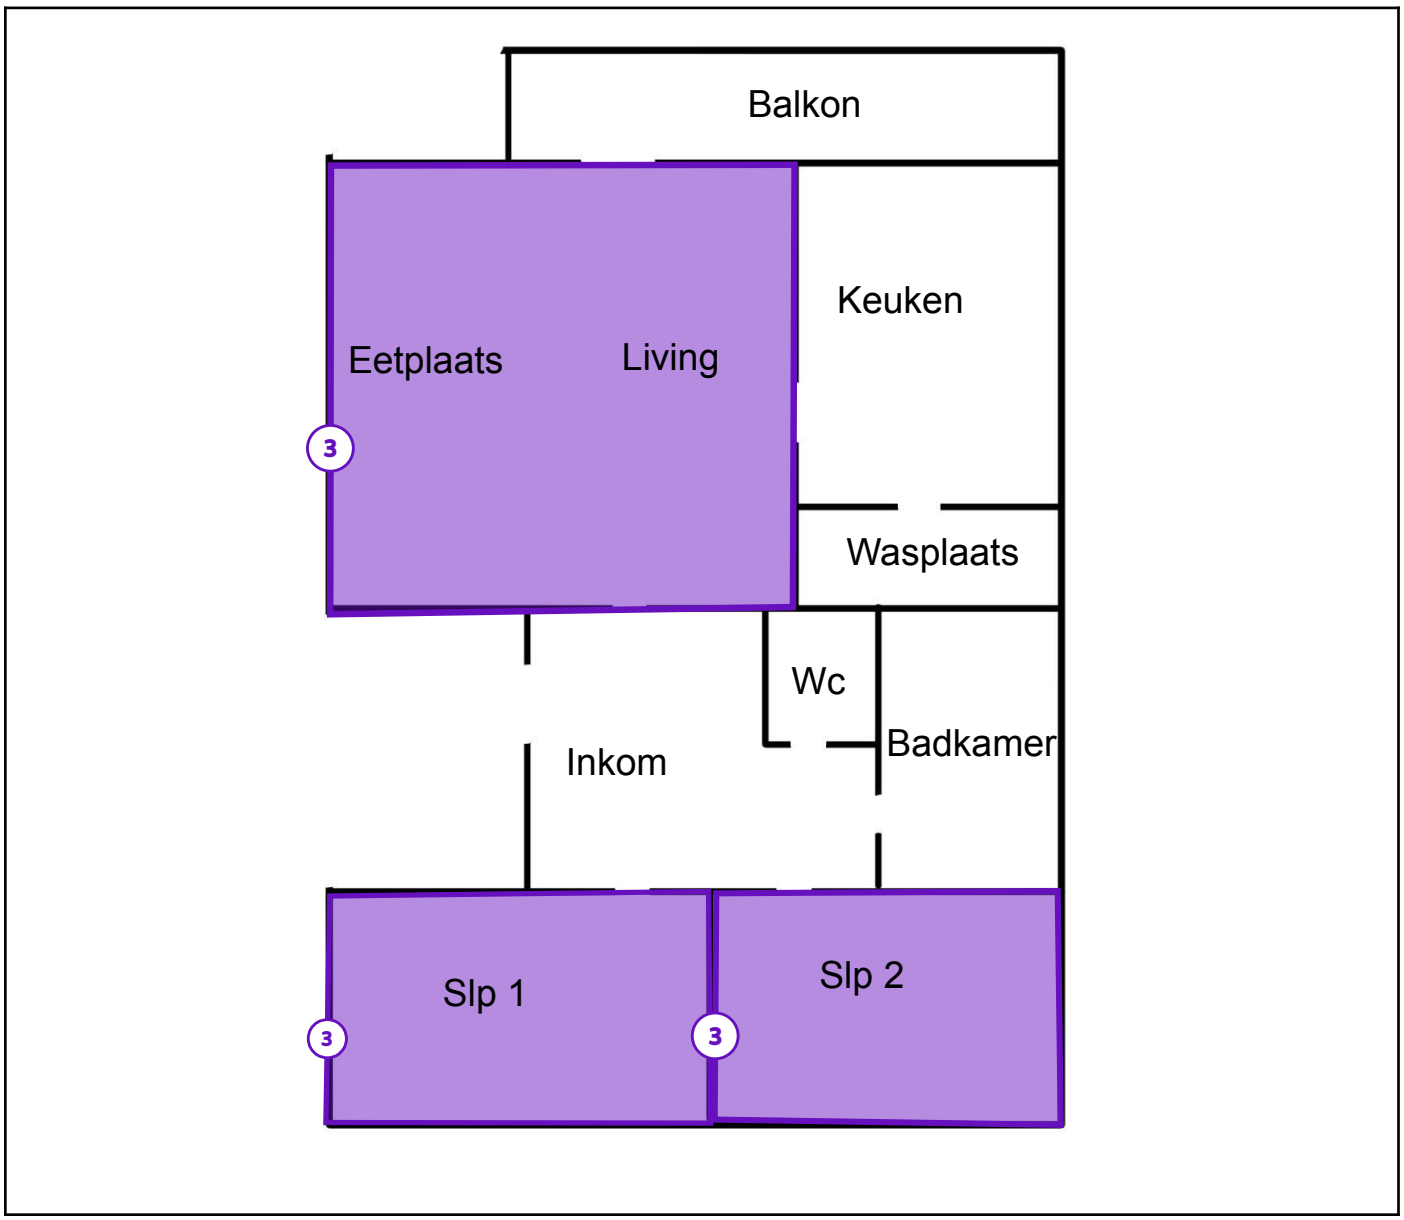
Plan 1.3: Grondplan appartement

Beschrijving	Type	Actie
3. Vloerbekleding	Advies	-

Tijdens de asbestinventarisatie zijn bepaalde vloeren niet volledig te onderzoeken geweest wegens aanwezige vloerbekleding. Hierdoor kan niet worden vastgesteld welke materialen zich eronder bevinden en of er mogelijk asbesthoudende toepassingen aanwezig zijn, zoals onderliggende vloerbekledingen of lijmlagen.

Bij toekomstige werken waarbij de bestaande vloerbekleding wordt verwijderd, dient rekening gehouden te worden met de mogelijkheid dat er alsnog asbesthoudende materialen worden aangetroffen. In dat geval is aanvullend onderzoek aangewezen alvorens de werkzaamheden verder te zetten.

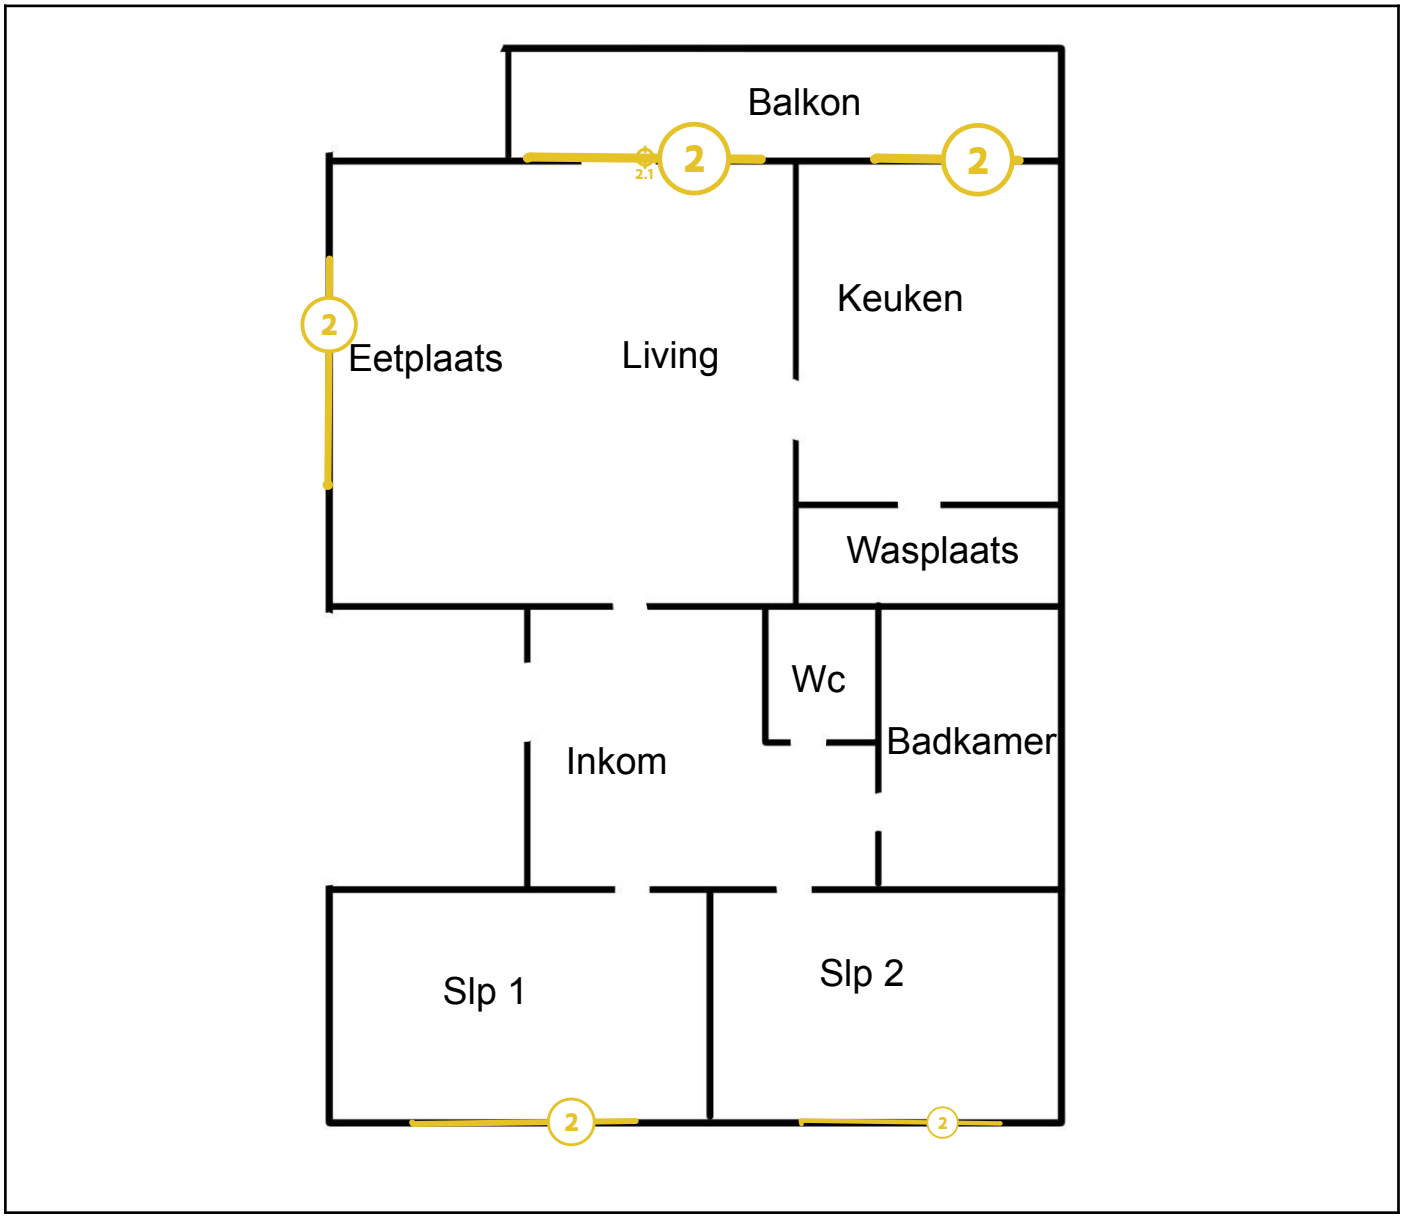
Plan 1.4: Grondplan appartement

Beschrijving	Type	Actie
2. Mastiek	Asbestmateriaal	Zorgvuldig beheren
2.1 Code: 62910/03	Puntmonster	-

Eindbeoordeling materiaalrisico	Zeer laag materiaalrisico en/of zeer lage kans op vezelvrijgave

Gebondenheid	Categorie 1: hechtgebonden in oorsprong
Asbestsoort (vezeltype)	Alleen chrysotiel aanwezig
Asbestconcentratie	Laag (< 50%)
Afschermingsgraad van het gehele materiaal	Geheel of deels vrij aan de binnenlucht, maar geen contact met binnenluchtstromen
Toestand van het materiaal	Onbeschadigd, niet verweerd

- Zorg voor een veilig beheer. Vermijd het beschadigen van het asbestmateriaal. Controleer de toestand jaarlijks op wijzigingen.

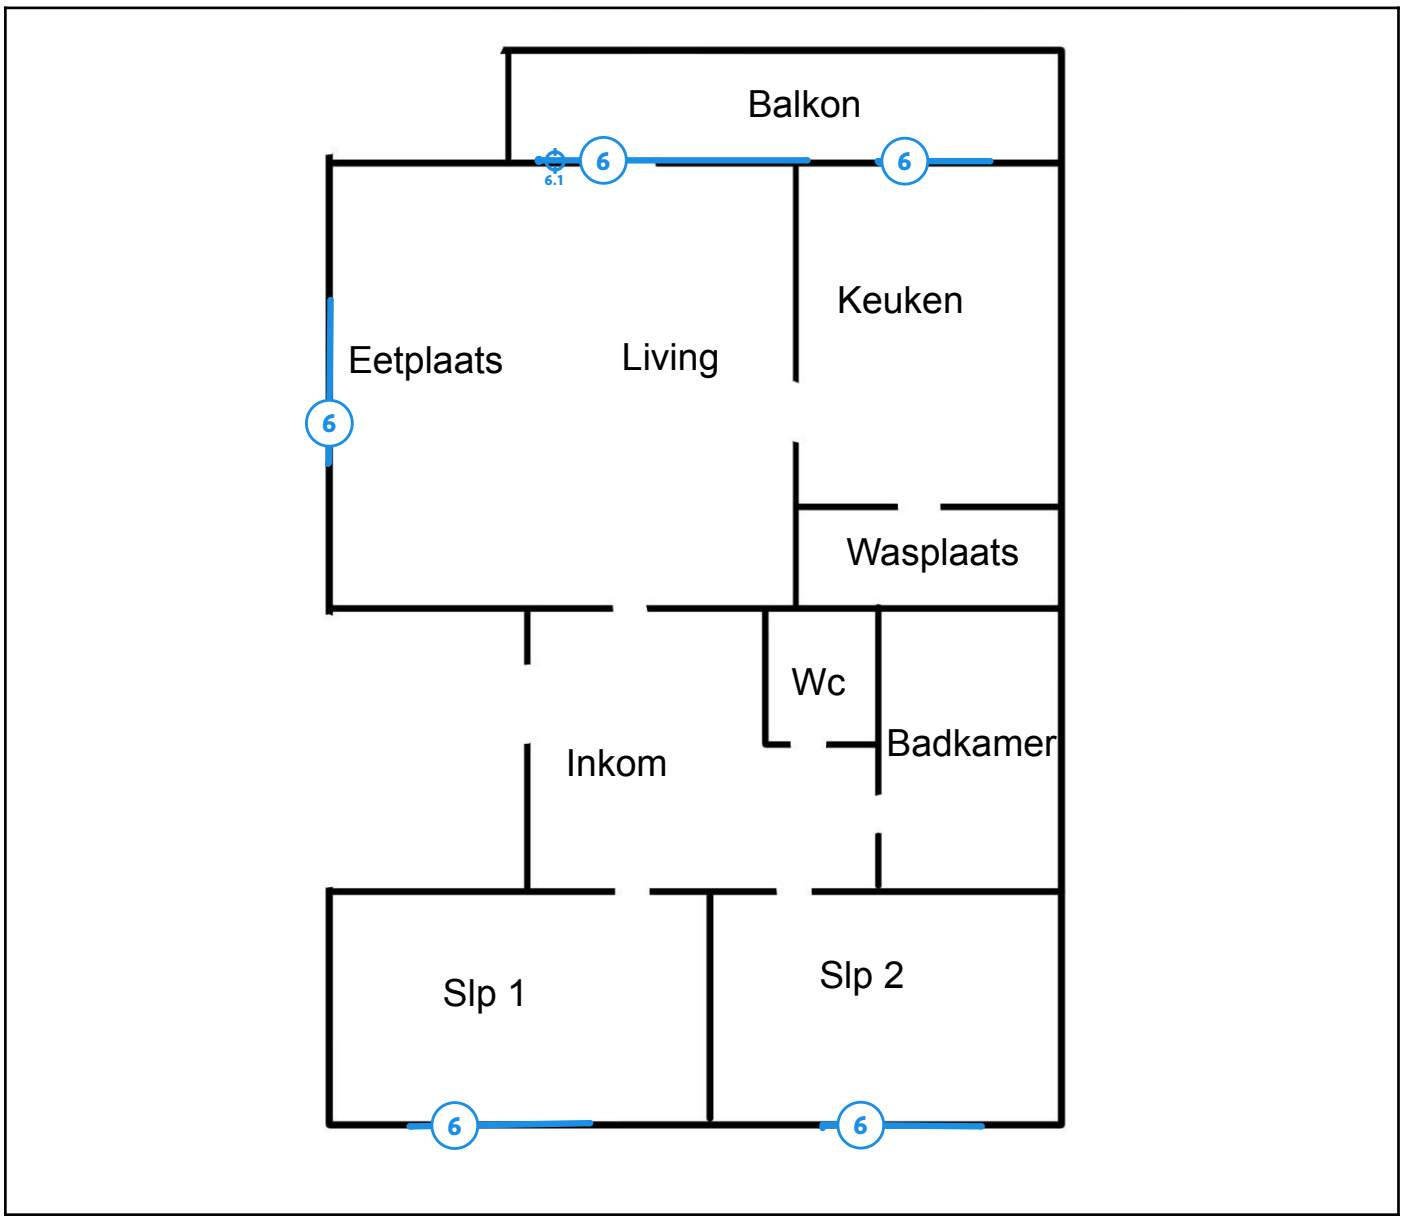
Plan 1.5: Grondplan appartement

Beschrijving	Type	Actie
6. Mastiek buiten	Geen asbest	-
6.1 Code: 62910/04	Puntmonster	-

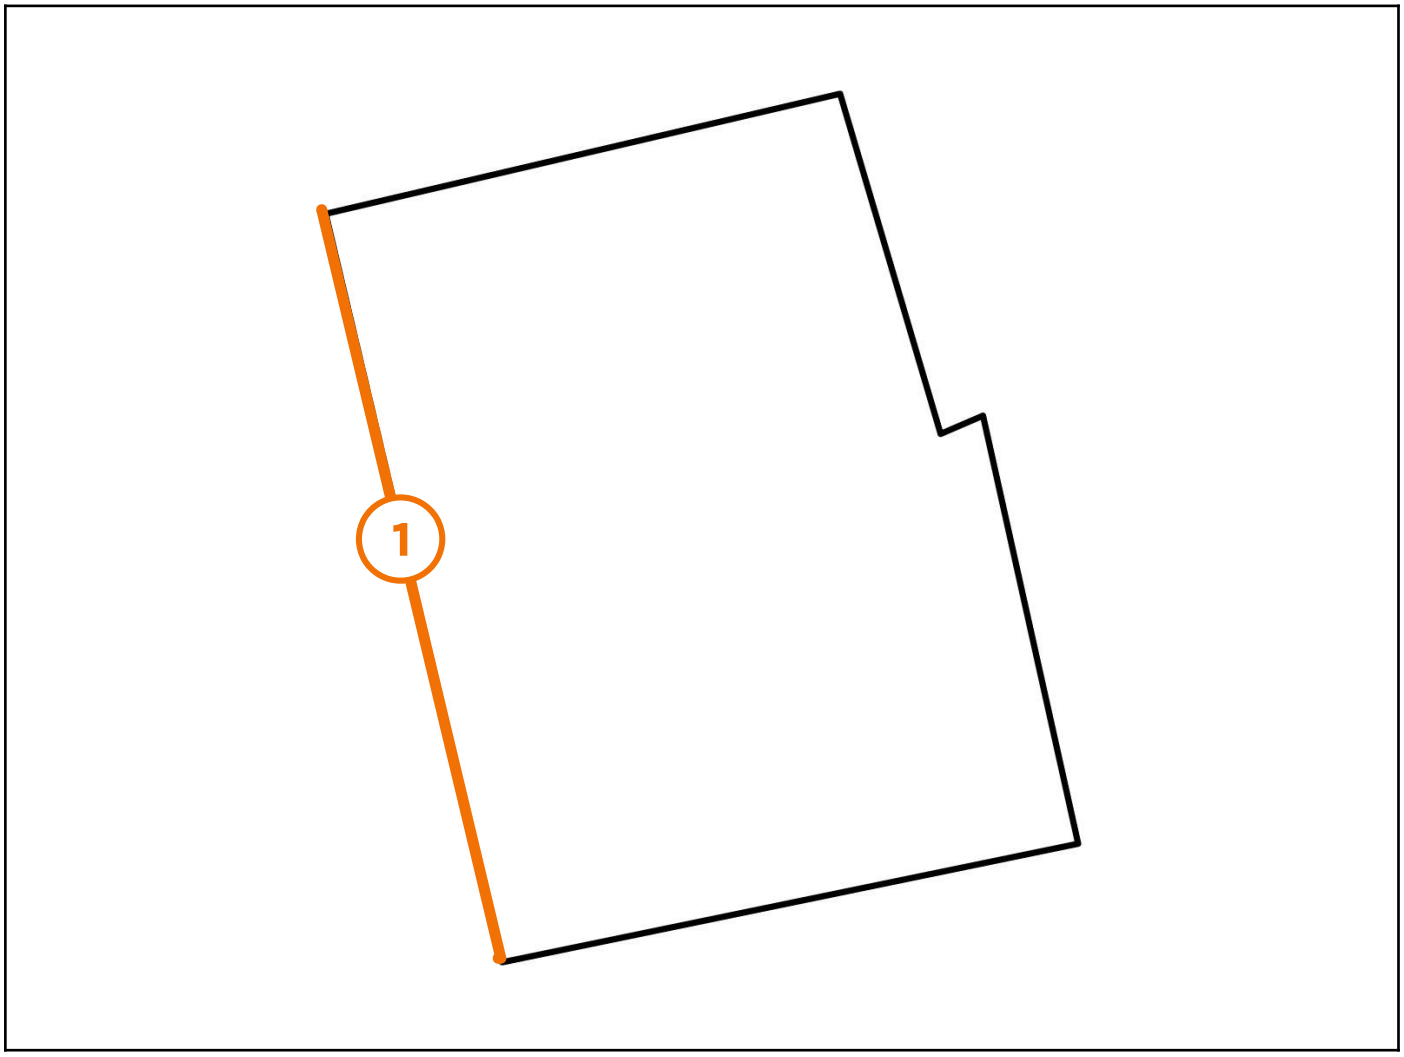
Plan 1.7: Hoofdgebouw plan

Beschrijving	Type	Actie
1. Leien op zijgevel appartementsgebouw	Asbestmateriaal	Verwijderen

Eindbeoordeling materiaalrisico	Laag materiaalrisico en/of verlaagde kans op vezelvrijgave

Beschrijving	Leien op zijgevel appartementsgebouw
Omgeving	Buiten
Primaire drager	Wand buitenschil
Asbestmateriaal	Dak- en gevelbekleding - Lei, shingle
Bindmiddel van asbestmateriaal	Cement
Gebondenheid op basis van bindmiddel	Hecht
Hoeveelheid (oppervlakte - aantal)	• 197,00 m^2 - 1 stuk
Totale oppervlakte	197,00 m^2
Eenvoudig bereikbaar	Ja
Bevestigingswijze	• Genageld, geniet
Identificatiemethode	De asbestdeskundige beoordeelt het materiaal als asbestverdacht en dus asbesthoudend, en dit zonder monstername. Motivatie: De materialen behoren niet toe aan de eigenaar voor wie de asbestdeskundige de asbestinventaris uitvoert.
Destructieve handeling voor identificatie	Nee
Opmerking	Deze hoort bij de gemeenschappelijke delen.

- Zorg voor een veilig beheer. Vermijd het beschadigen van het asbestmateriaal. Controleer de toestand jaarlijks op wijzigingen.
- Voer bijkomende staalname(s) uit.

- Eenvoudige handelingen: mag via doe-het-zelf of door werknemer(s) met opleidingsattest eenvoudige handelingen
  De eigenaars mogen dit zelf verwijderen aangezien het gaat over een Hechtgebonden asbest materiaal die niet beschadigd is en perfect bereikbaar is om deze op een veilige manier te verwijderen. Bekijk hieromtrent zeker onderstaande link en het Codex boek VI

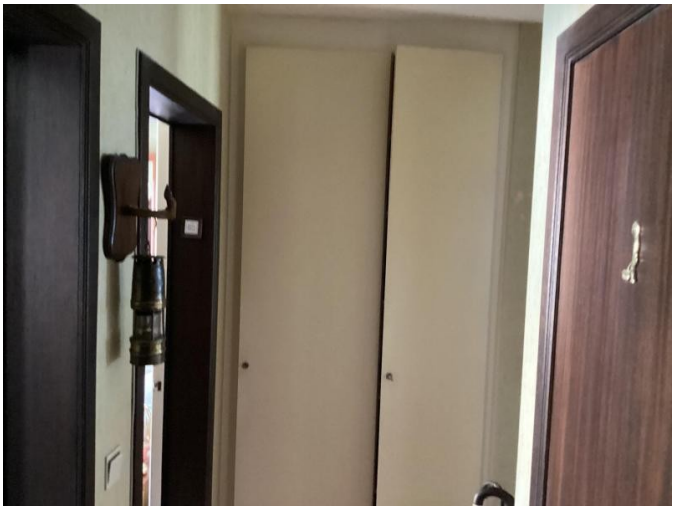
Fiche 4: Valse muren

Advies

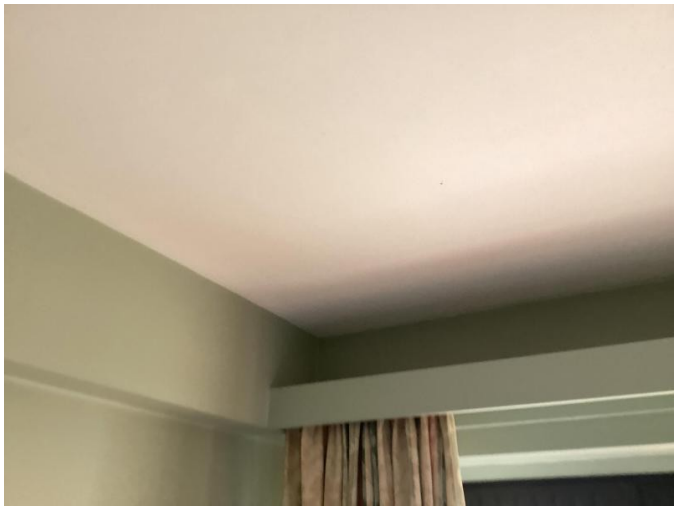
Fiche 7: Pleisterwerk plafonds

Geen asbest
