Rapport concernant l'installation domestique en basse et très basse tension (livre 1 AR 08/09/2019)

Nom et prénom propriétaire	: Thielemans Luc	**Adresse propriétaire**	: Oude Mechelsestraat 155, 1853 Grimbergen
Donneur d'ordre	: Immokeuring	**Date d'inspection**	: 28-10-2026
Installateur	: /	**TVA installateur**	: /
Gestionnaire de réseau de distribution	: Fluvius Halle-Vilvoorde	**Agent visiteur**	: SEK
Lieu d'inspection	: Oude Mechelsestraat 155 1853 Grimbergen		
Numéro de rapport	: **44007** / V 1

Numéro de rapport: 44007 / V 1
Date de délivrance : 28-10-2026 / Pour la libération par SEK

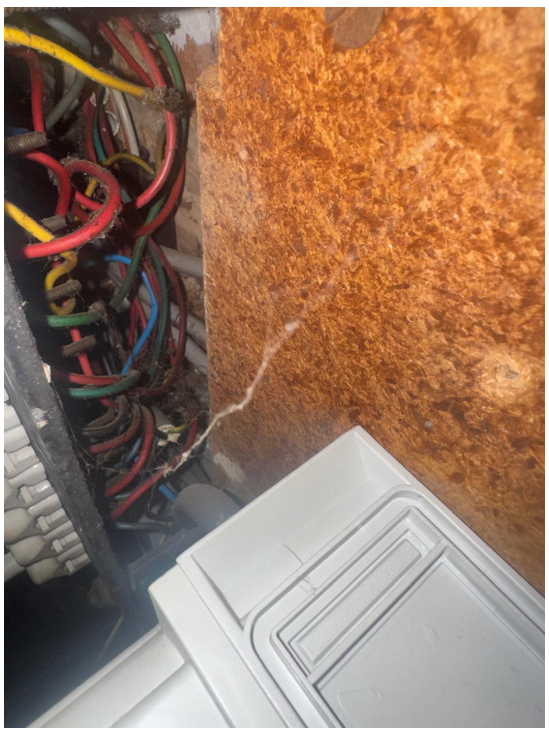
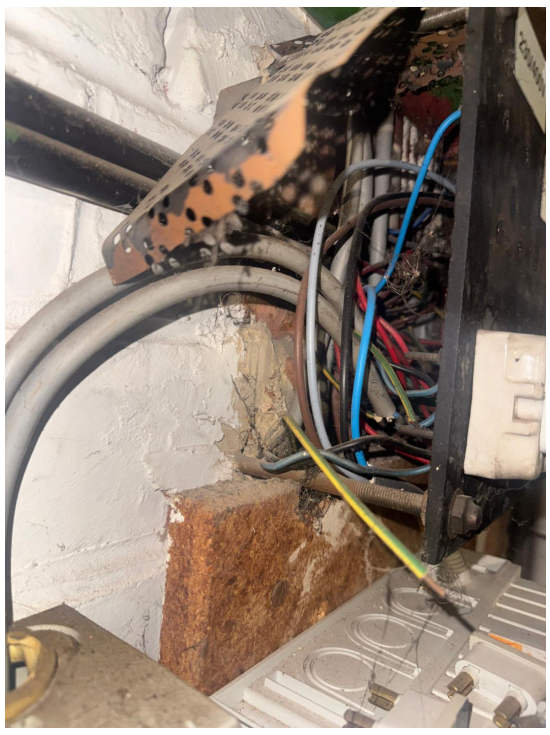
Foto's-1

N°/Localisation tableau	Zie foto								
Protection	**Quantité**	**N°**	**# pôles**	**In (A)**	**Type**	**Section (mm²)**	**Icu (kA)**	**Classe de limitation d'énergie 3 ?**	**Pouvoir de coupure suffisant ?**
	.	.	2	Non déterminé	/	/	3	Non	Non
