Asbestinventarisattest

Oude Mechelsestraat 155, 1853 Grimbergen

Attestnummer : **20261104-000413.000**
Uitgegeven op : **04.11.2026**
Geldig tot : **04.11.2036**

Niet-asbestveilig

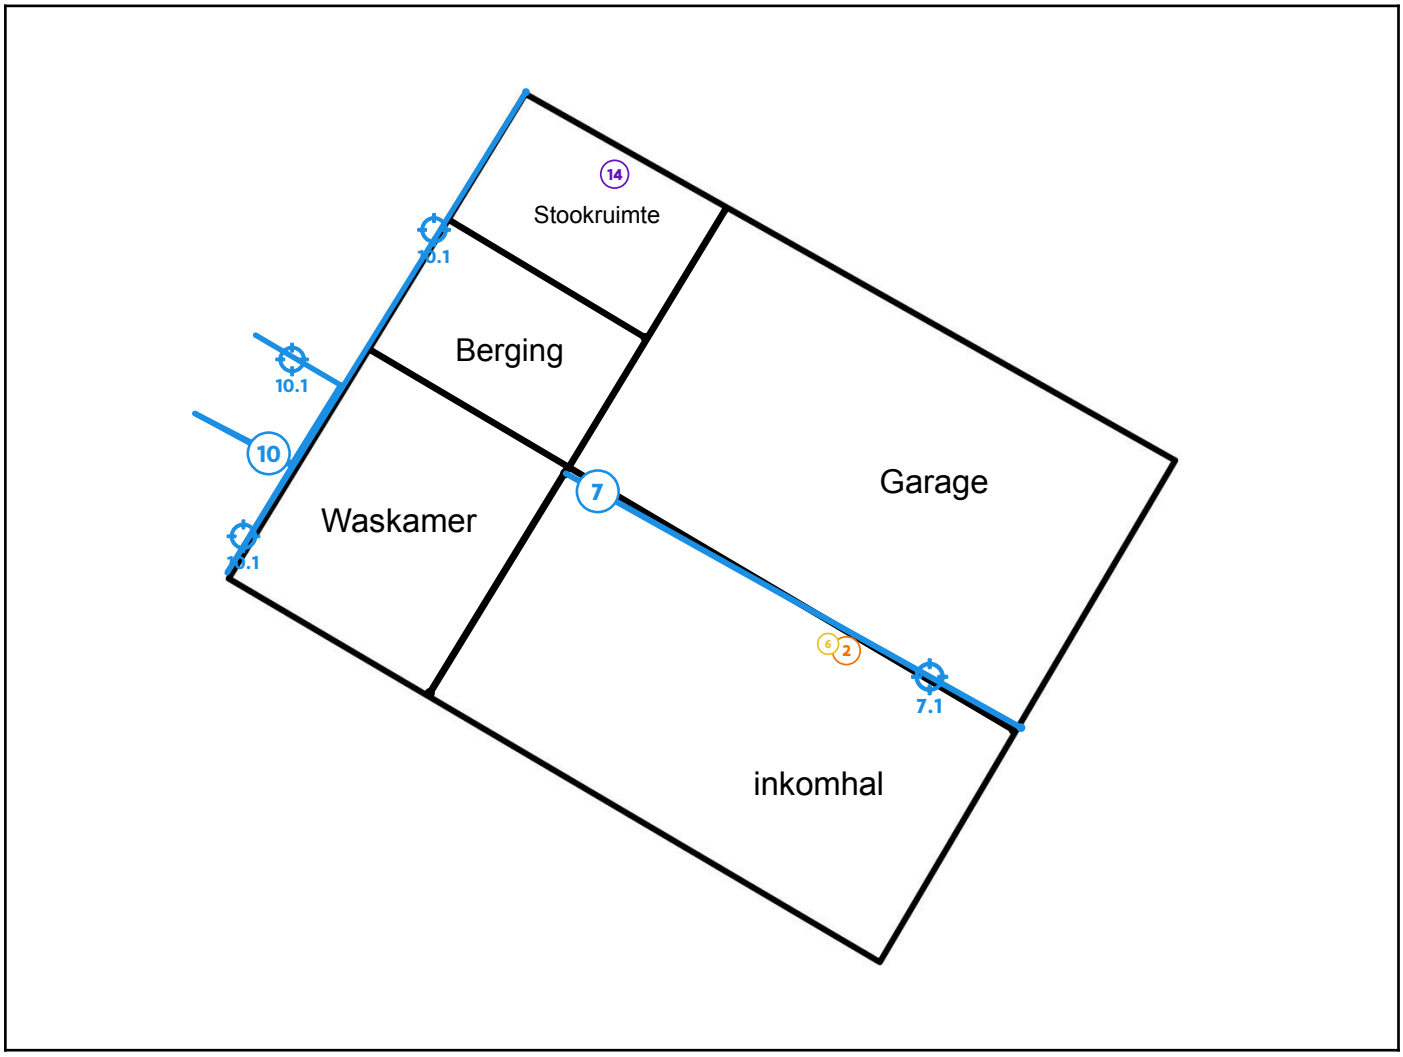
Plan 1.1: Gelijkvloers

Beschrijving	Type	Actie
2. Pakking radiator(en)	Asbestmateriaal	Verwijderen
6. Radiatorknop(pen)	Asbestmateriaal	Zorgvuldig beheren
7. Pleisterwerk wanden	Geen asbest	-
7.1 Code: 6020626404	Mengmonster	-
10. Cementering achtergevel	Geen asbest	-
10.1 Code: 6020626400	Mengmonster	-
14. CV-ketel (niet verdacht)	Overige ruimte of materiaal	-

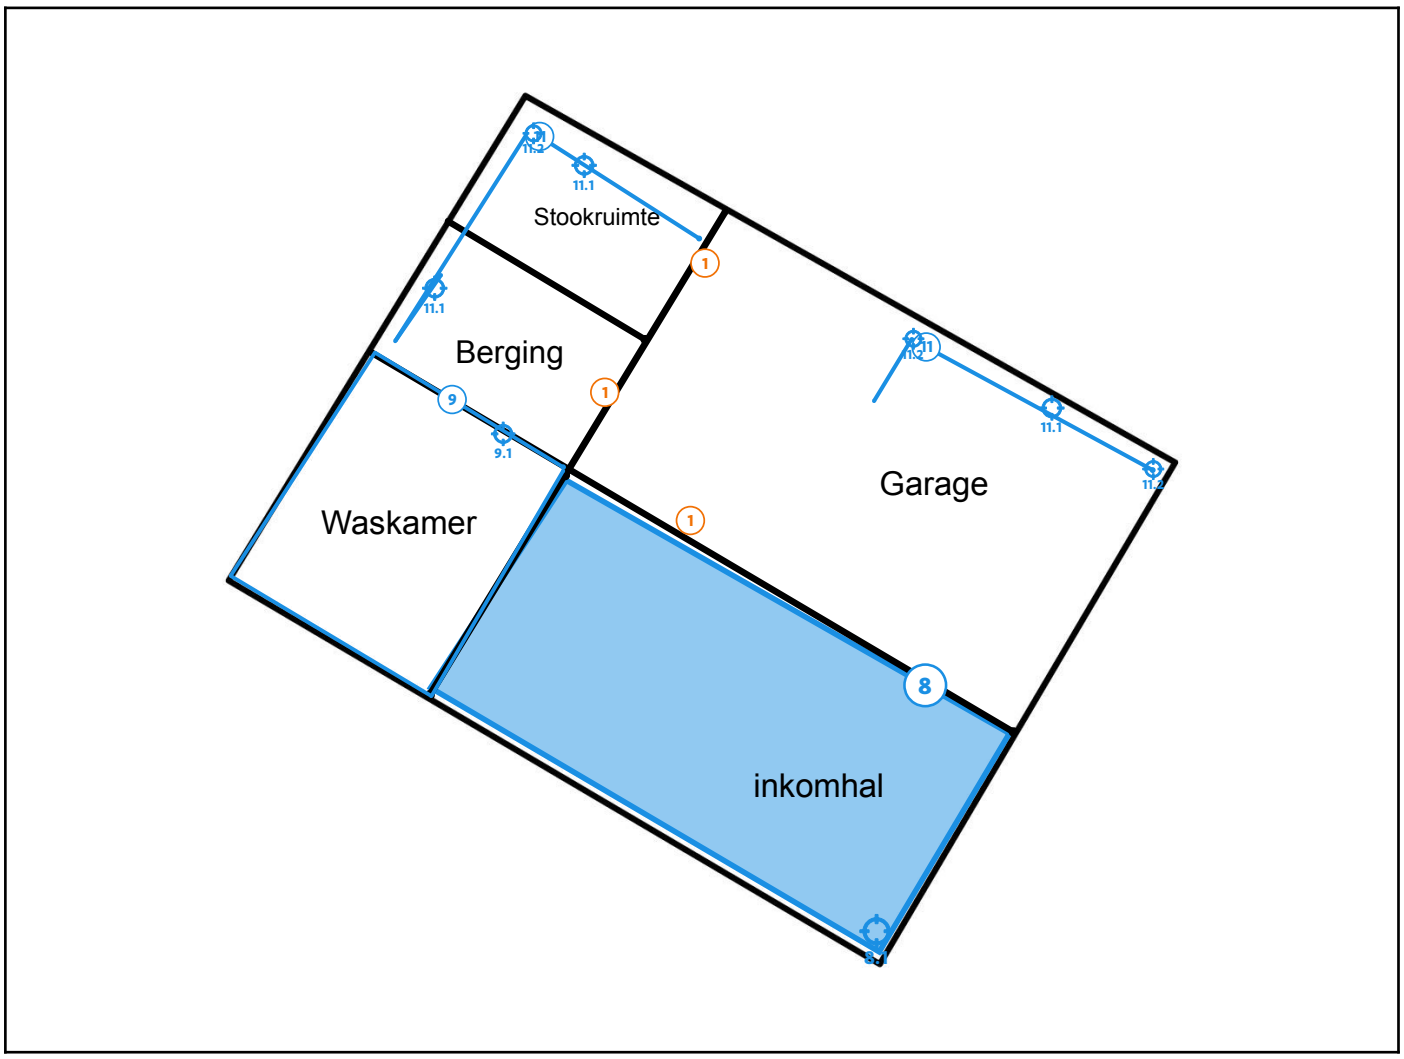
Plan 1.2: Gelijkvloers

Beschrijving	Type	Actie
1. Bakeliet schakelaars/stopcontacten	Asbestmateriaal	Verwijderen
8. Pleisterwerk plafonds	Geen asbest	-
8.1 Code: 6020626405	Mengmonster	-
9. Tegellijm waskamer	Geen asbest	-
9.1 Code: 6020626401	Puntmonster	-
11. Leidingisolatie (karton)	Geen asbest	-
11.1 Code: 6020626448 rechte stukken	Mengmonster	-

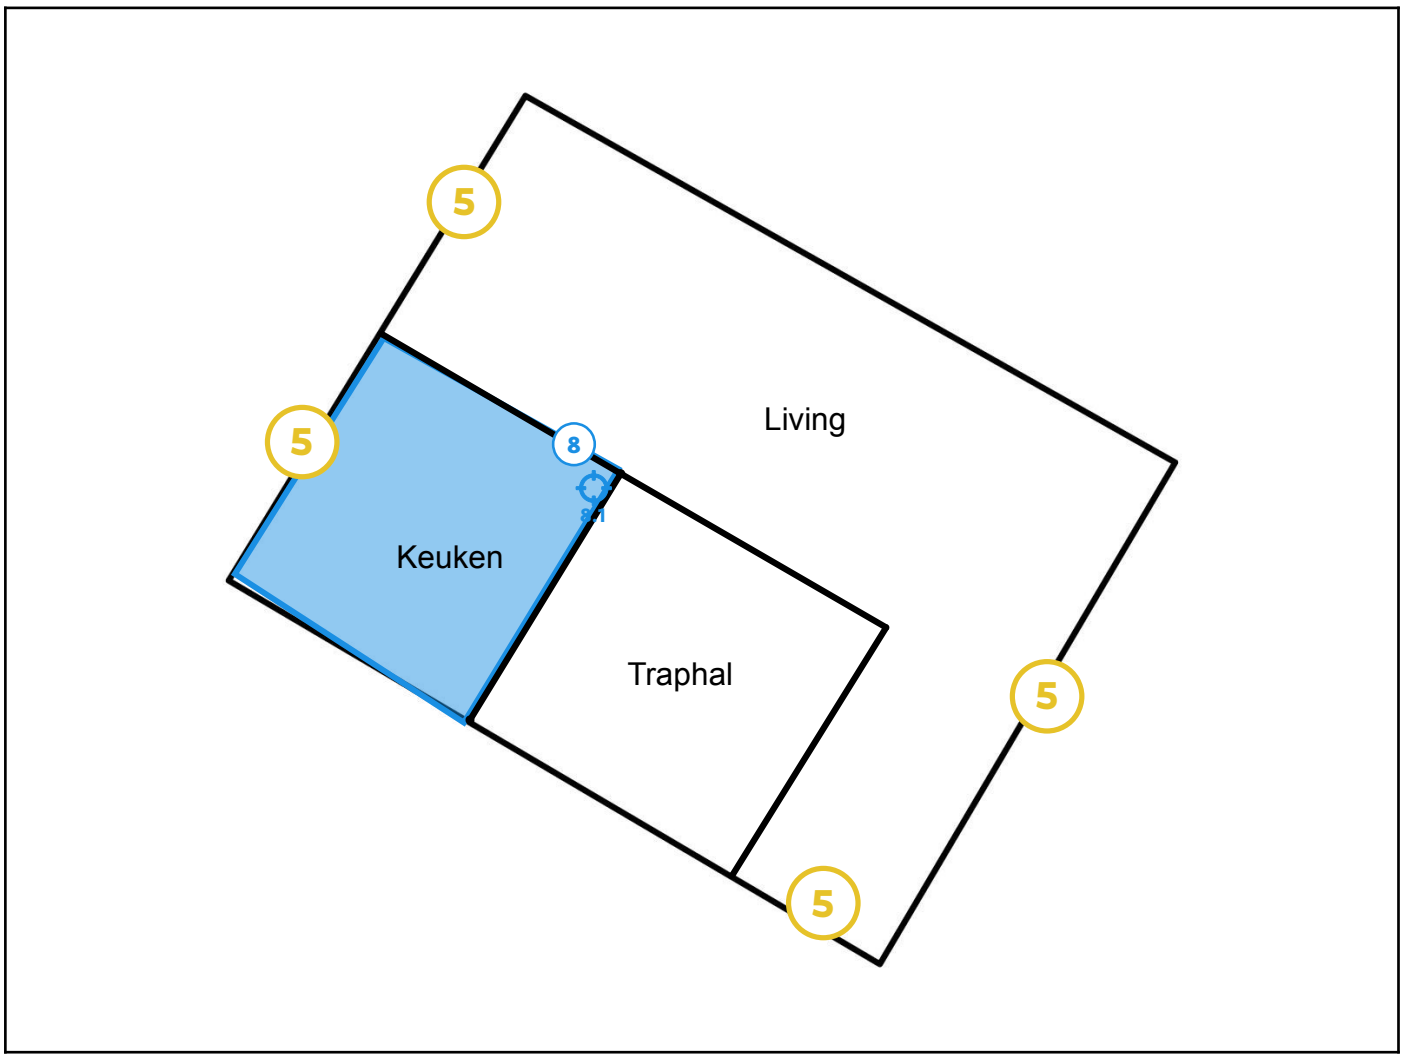
Plan 1.4: 1ste verdieping

Beschrijving	Type	Actie
5. Vensterbank type massal	Asbestmateriaal	Zorgvuldig beheren
8. Pleisterwerk plafonds	Geen asbest	-
8.1 Code: 6020626405	Mengmonster	-

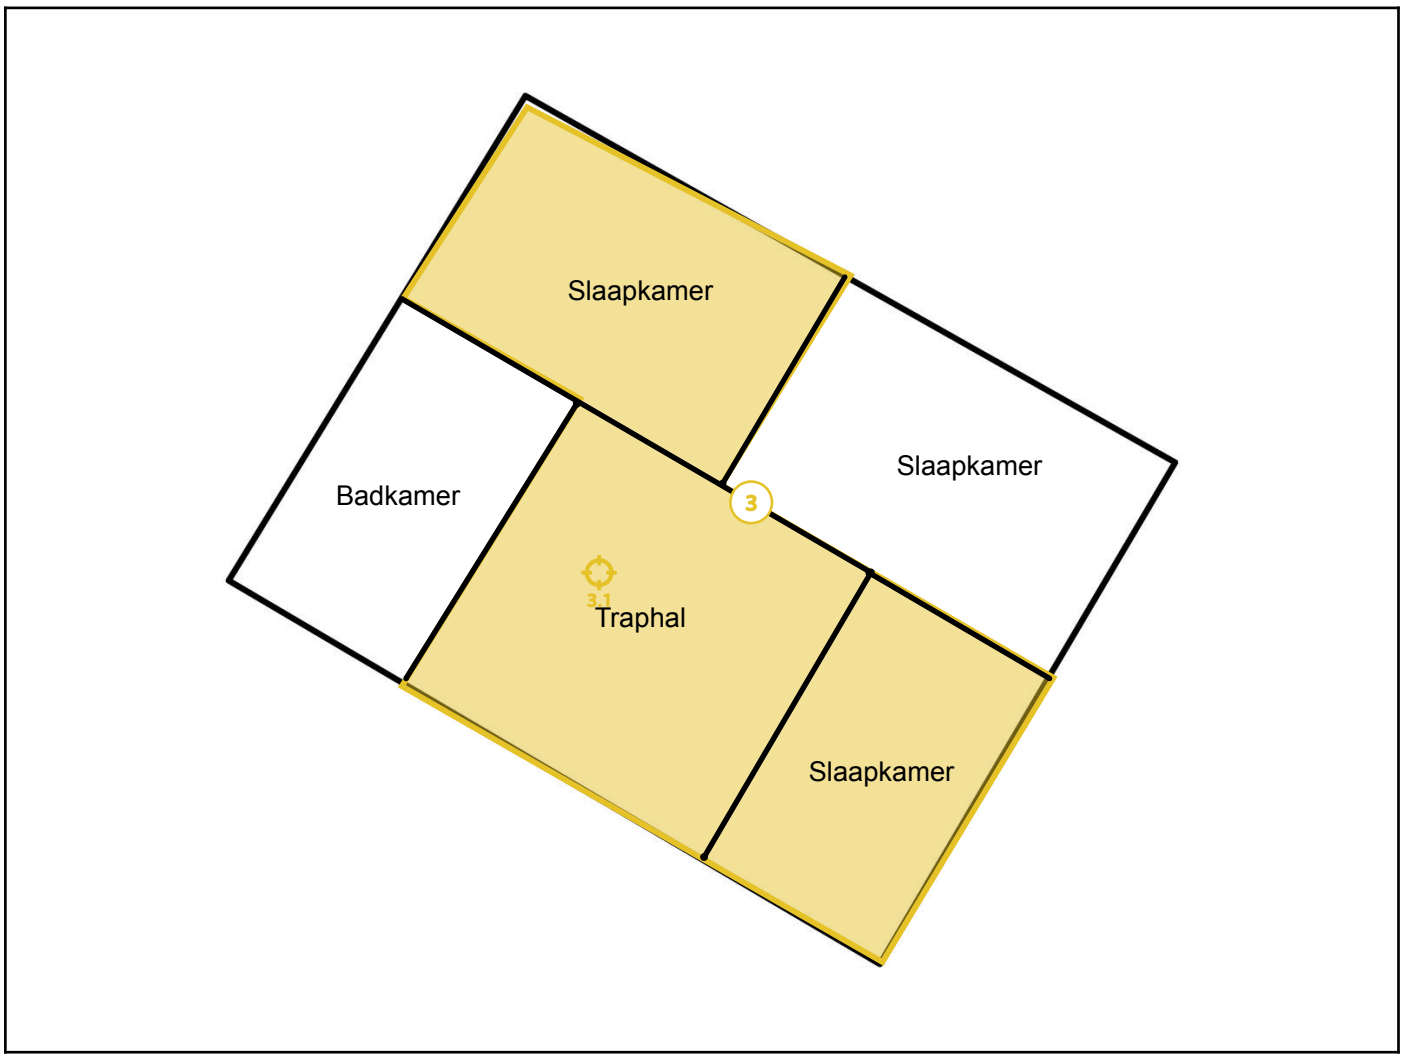
Plan 1.5: 2de verdieping

Beschrijving	Type	Actie
3. Lijm vinyltegels 2de verdieping	Asbestmateriaal	Zorgvuldig beheren
3.1 Code: 6020626403	Puntmonster	-

Beschrijving	Type	Actie
4. Vinyl vloertegels 2de verdieping	Asbestmateriaal	Zorgvuldig beheren
4.1 Code: 6020626402	Puntmonster	-

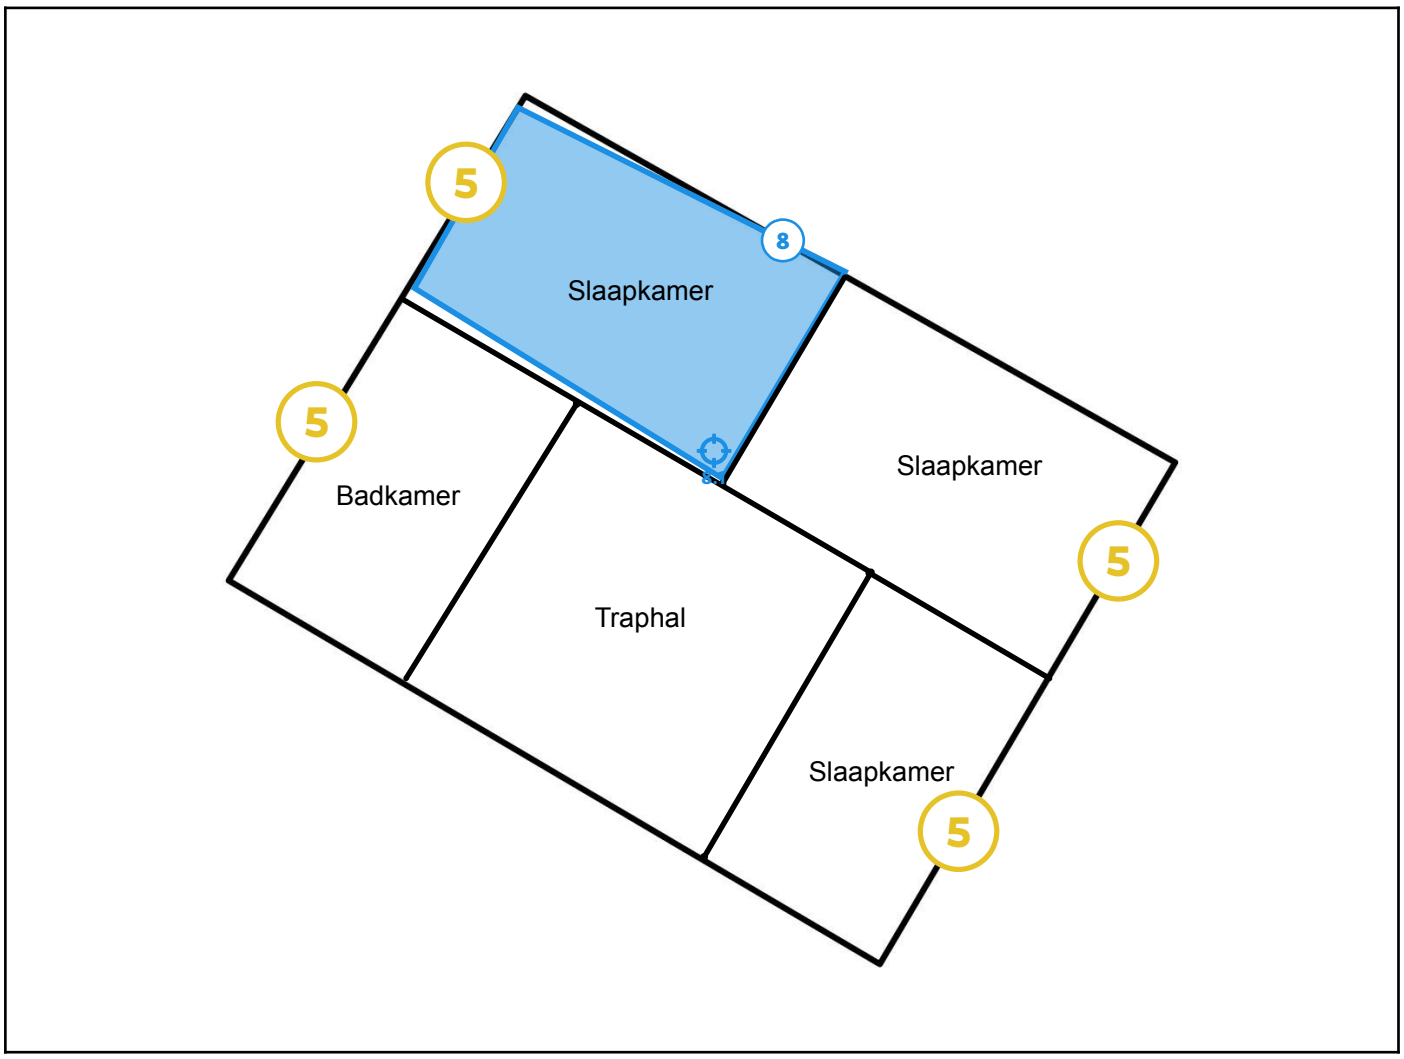
Plan 1.7: 2de verdieping

Beschrijving	Type	Actie
5. Vensterbank type massal	Asbestmateriaal	Zorgvuldig beheren
8. Pleisterwerk plafonds	Geen asbest	-
8.1 Code: 6020626405	Mengmonster	-

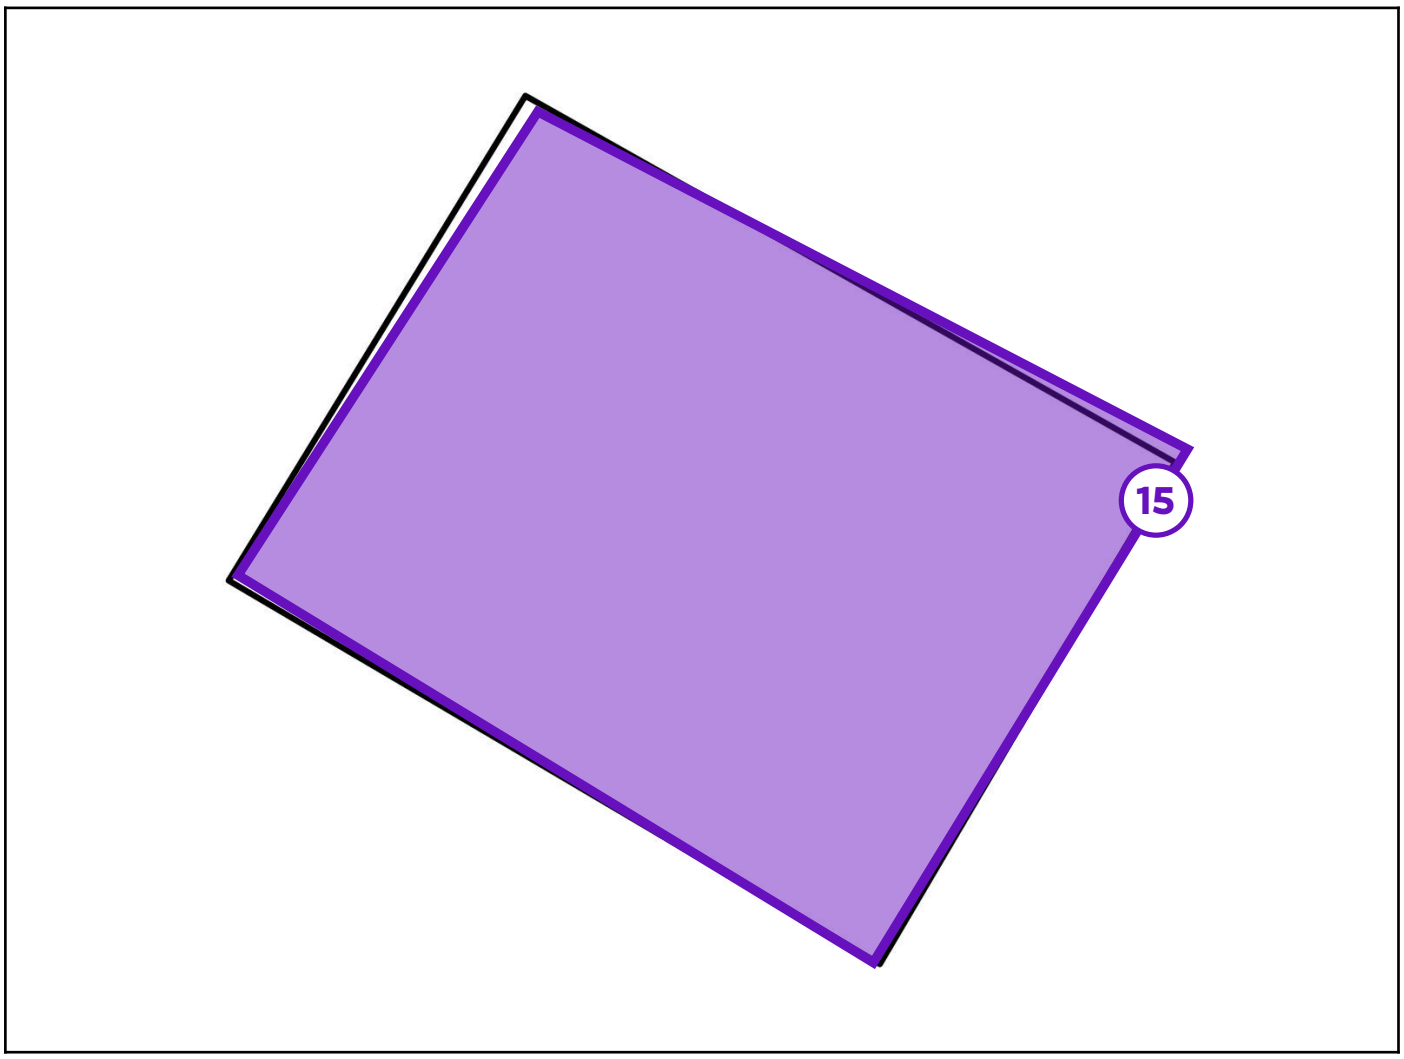
Plan 1.8: Zolder

Beschrijving	Type	Actie
15. Onderdak (niet waarneembaar)	Overige ruimte of materiaal	-

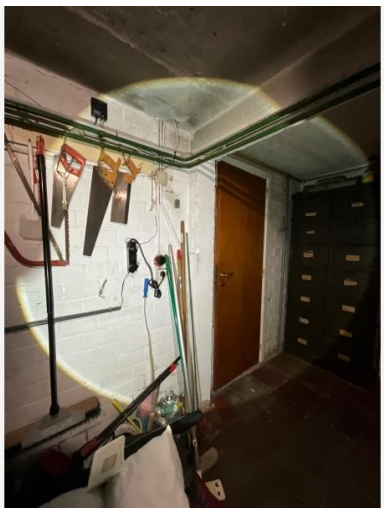
Fiche 1: Bakeliet schakelaars/stopcontacten

Eindbeoordeling materiaalrisico	Verhoogd materiaalrisico en/of verhoogde kans op vezelvrijgave

Gebondenheid	Categorie 1: hechtgebonden in oorsprong
Asbestsoort (vezeltype)	Crocidoliet aanwezig
Asbestconcentratie	Laag (< 50%)
Afschermingsgraad van het gehele materiaal	Geheel of deels vrij aan de binnenlucht, maar geen contact met binnenluchtstromen
Toestand van het materiaal	Licht beschadigd, licht verweerd. Intacte calciumsilicaatplaat of materiaal met categorie 3-gebondenheid

Beschrijving	Bakeliet schakelaars/stopcontacten
Omgeving	Binnen
Primaire drager	Communicatie en elektrische infrastructuur en uitrusting
Asbestmateriaal	Plaat, paneel, tablet - Type Bakeliet
Bindmiddel van asbestmateriaal	Kunststof of -hars
Gebondenheid op basis van bindmiddel	Hecht
Hoeveelheid (oppervlakte - dikte - aantal)	• 0,10 m^2 - 1,00 cm - 3 stuks
Totaal volume	0,003 m^3
Eenvoudig bereikbaar	Ja
Bevestigingswijze	• Geschroefd
Identificatiemethode	De asbestdeskundige beoordeelt het materiaal als asbestverdacht en dus asbesthoudend, en dit zonder monstername. Motivatie: De monstername brengt andere schade aan dan schade die inherent is aan de monstername.
Destructieve handeling voor identificatie	Nee
Opmerking	De hoeveelheid is een zo nauwkeurig mogelijke opmeting. Hieraan kunnen evenwel geen rechten worden ontleend. Monstername niet uitgevoerd wegens risico op beschadiging van een elektrisch component en mogelijke blootstelling aan spanning of storingen in de elektrische installatie.

Verwijderen

- Zorg voor een veilig beheer. Vermijd het beschadigen van het asbestmateriaal. Controleer de toestand jaarlijks op wijzigingen.
- Voer bijkomende staalname(s) uit.

- Eenvoudige handelingen: mag via doe-het-zelf of door werknemer(s) met opleidingsattest eenvoudige handelingen
  Deze toepassing kan door een aannemer die over een opleidingsattest eenvoudige handelingen beschikt of door een particulier (doe-het-zelf), verwijderd worden indien er geen verhoogd risico op vrijgave van asbestvezels (max. concentratie 0,01 vezels/cm3 - CODEX Art. VI.3-54) ontstaat en de toepassing voorafgaand wordt gefixeerd/bevochtigd; de individuele elementen zonder machinale werktuigen (boormachine, slijpschijf, hogedrukreiniger,...) en zonder breken of gooien een voor een losgemaakt worden; en ten slotte dubbel en luchtdicht verpakt weggevoerd worden naar een erkend afvalpunt (recyclagepark).

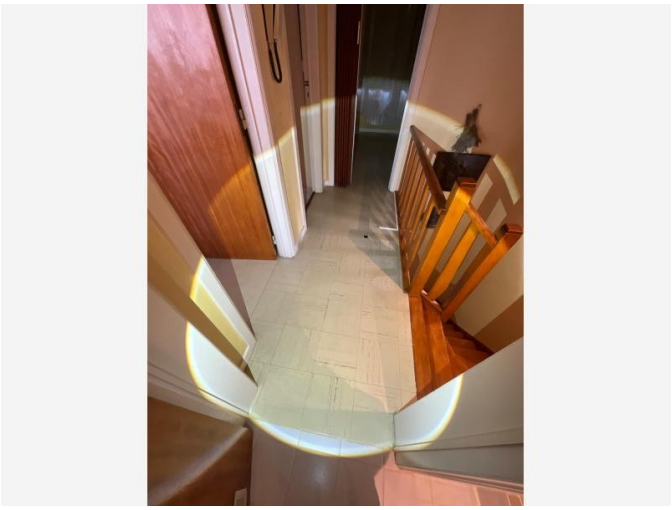
Fiche 4: Vinyl vloertegels 2de verdieping

Eindbeoordeling materiaalrisico	Laag materiaalrisico en/of verlaagde kans op vezelvrijgave

Gebondenheid	Categorie 1: hechtgebonden in oorsprong
Asbestsoort (vezeltype)	Alleen chrysotiel aanwezig
Asbestconcentratie	Laag (< 50%)
Afschermingsgraad van het gehele materiaal	Geheel of deels vrij aan de binnenlucht, maar geen contact met binnenluchtstromen
Toestand van het materiaal	Licht beschadigd, licht verweerd. Intacte calciumsilicaatplaat of materiaal met categorie 3-gebondenheid

#	Type	Referentie	Resultaat
4.1	Puntmonster	6020626402	Chrysotiel

Beschrijving	Vinyl vloertegels 2de verdieping
Omgeving	Binnen
Primaire drager	Vloer
Asbestmateriaal	Prefab - afwerking - Tegel
Bindmiddel van asbestmateriaal	Kunststof of -hars
Gebondenheid op basis van bindmiddel	Hecht
Hoeveelheid (oppervlakte - dikte - aantal)	• 40,00 m^2 - 0,10 cm - 1 stuk
Totaal volume	0,04 m^3
Eenvoudig bereikbaar	Ja
Bevestigingswijze	• Verlijmd, ingegoten, versmeerd
Identificatiemethode	Een monstername door de asbestdeskundige met laboanalyse door een asbestlabo.
Destructieve handeling voor identificatie	Nee
Opmerking	De hoeveelheid is een zo nauwkeurig mogelijke opmeting. Hieraan kunnen evenwel geen rechten worden ontleend.

Zorgvuldig beheren

- Zorg voor een veilig beheer. Vermijd het beschadigen van het asbestmateriaal. Controleer de toestand jaarlijks op wijzigingen.

- Hermetische zone (erkend asbestverwijderaar)
  Deze toepassing kan enkel door een erkende asbestverwijderaar via de methodiek van hermetische zone verwijderd worden omdat verwijdering via de methodiek van eenvoudige handelingen en/of couveusezakmethode niet mogelijk is; en er automatisch een verhoogd risico op vrijgave van asbestvezels (max. concentratie 0,01 vezels/cm - CODEX Art. VI.3-54) ontstaat. (Bron: CODEX - Art. VI.3-61.- par 1.)
