Asbestinventarisattest

Kasteelstraat 98, 1840 Londerzeel

Attestnummer : **20260625-000420.001**
Uitgegeven op : **27.06.2026**
Geldig tot : **27.06.2036**

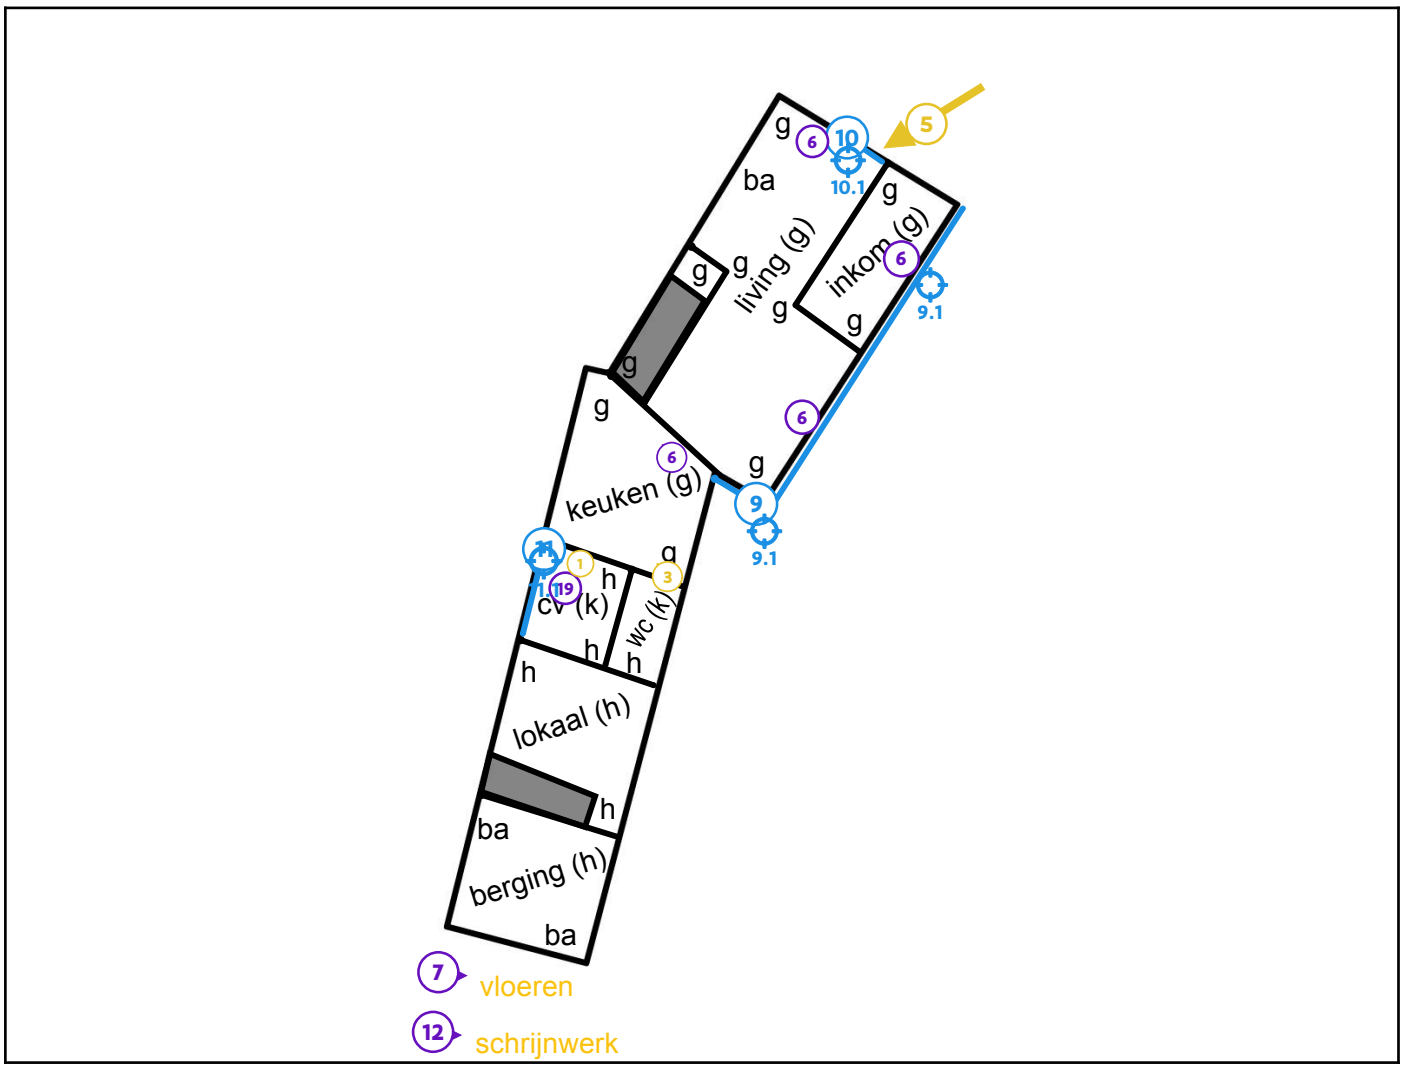
Plan 1.3: Gelijkvloers

Beschrijving	Type	Actie
1. Elektrische toepassingen (stooklokaal)	Asbestmateriaal	Zorgvuldig beheren
3. Elektrische toepassingen (teller)_keuken	Asbestmateriaal	Zorgvuldig beheren
5. Doorvoer gasleiding vezelcementbuis_living	Asbestmateriaal	Zorgvuldig beheren
6. Verwarmingsradiatoren (pakkingen)	Advies	-
7. Lijmen onder vloerbekledingen inspectielocatie	Advies	-
9. Gevelplint - cementering	Geen asbest	-

9.1 Code: MM04 - Cementplint	Mengmonster	-
10. Gipspleisterwerk muren	Geen asbest	-
10.1 Code: MM01 - Pleister muren	Mengmonster	-
11. Binnenafwerking - cementering	Geen asbest	-
11.1 Code: MM03 - Cementering binnen	Mengmonster	-
12. Kit tussen schrijnw./gevel/glas - silicone/rubber	Overige ruimte of materiaal	-
19. Verwarmingsketel	Overige ruimte of materiaal	-

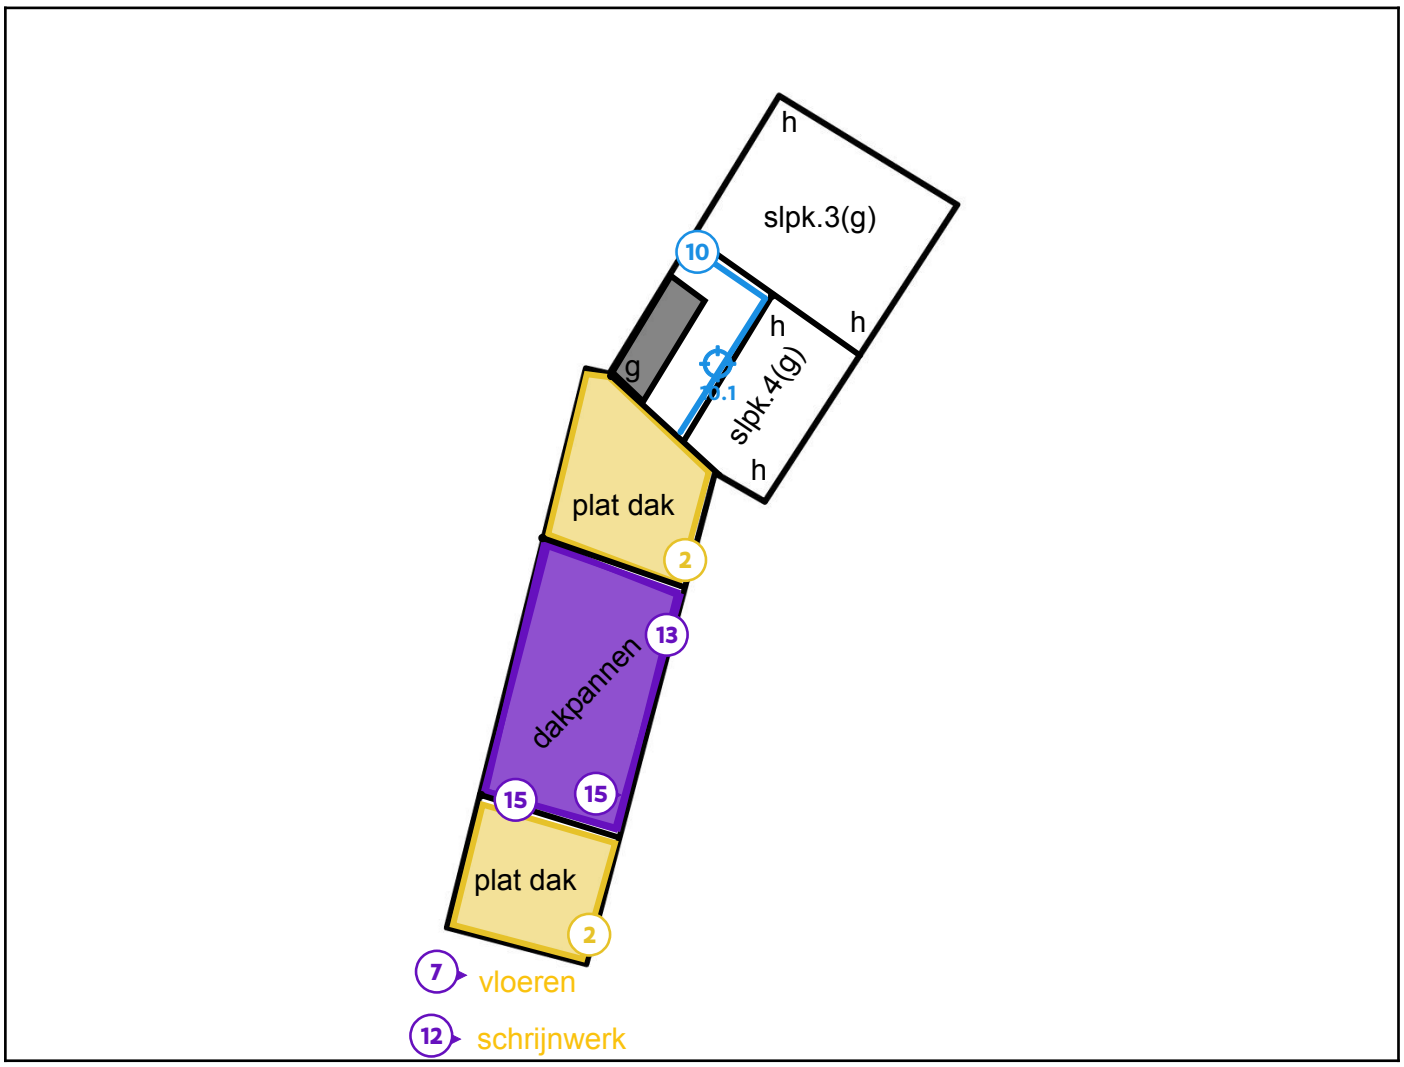
Plan 1.5: 2de verdieping

Beschrijving	Type	Actie
2. Platte daken - roofing	Asbestmateriaal	Zorgvuldig beheren
7. Lijmen onder vloerbekledingen inspectielocatie	Advies	-
10. Gipspleisterwerk muren	Geen asbest	-
10.1 Code: MM01 - Pleister muren	Mengmonster	-
12. Kit tussen schrijnw./gevel/glas - silicone/rubber	Overige ruimte of materiaal	-
13. Dak - dakpannen	Overige ruimte of materiaal	-

15. Onderdaken - controle onderdak onder pannen	Overige ruimte of materiaal	-

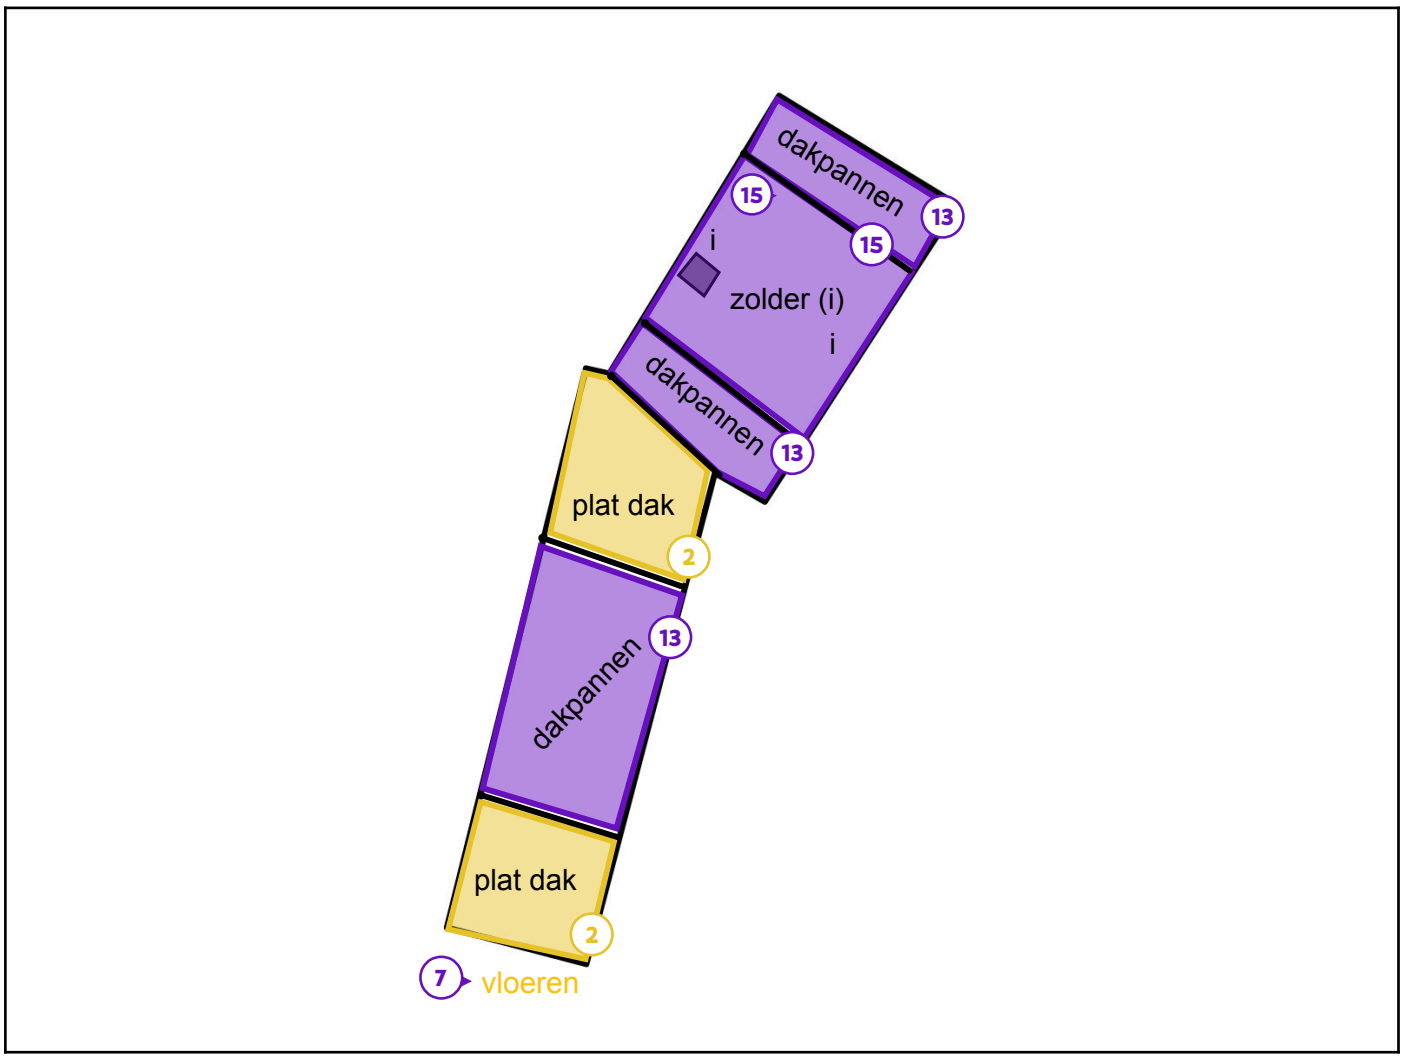
Plan 1.6: Zolder

Beschrijving	Type	Actie
2. Platte daken - roofing	Asbestmateriaal	Zorgvuldig beheren
7. Lijmen onder vloerbekledingen inspectielocatie	Advies	-
13. Dak - dakpannen	Overige ruimte of materiaal	-
15. Onderdaken - controle onderdak onder pannen	Overige ruimte of materiaal	-

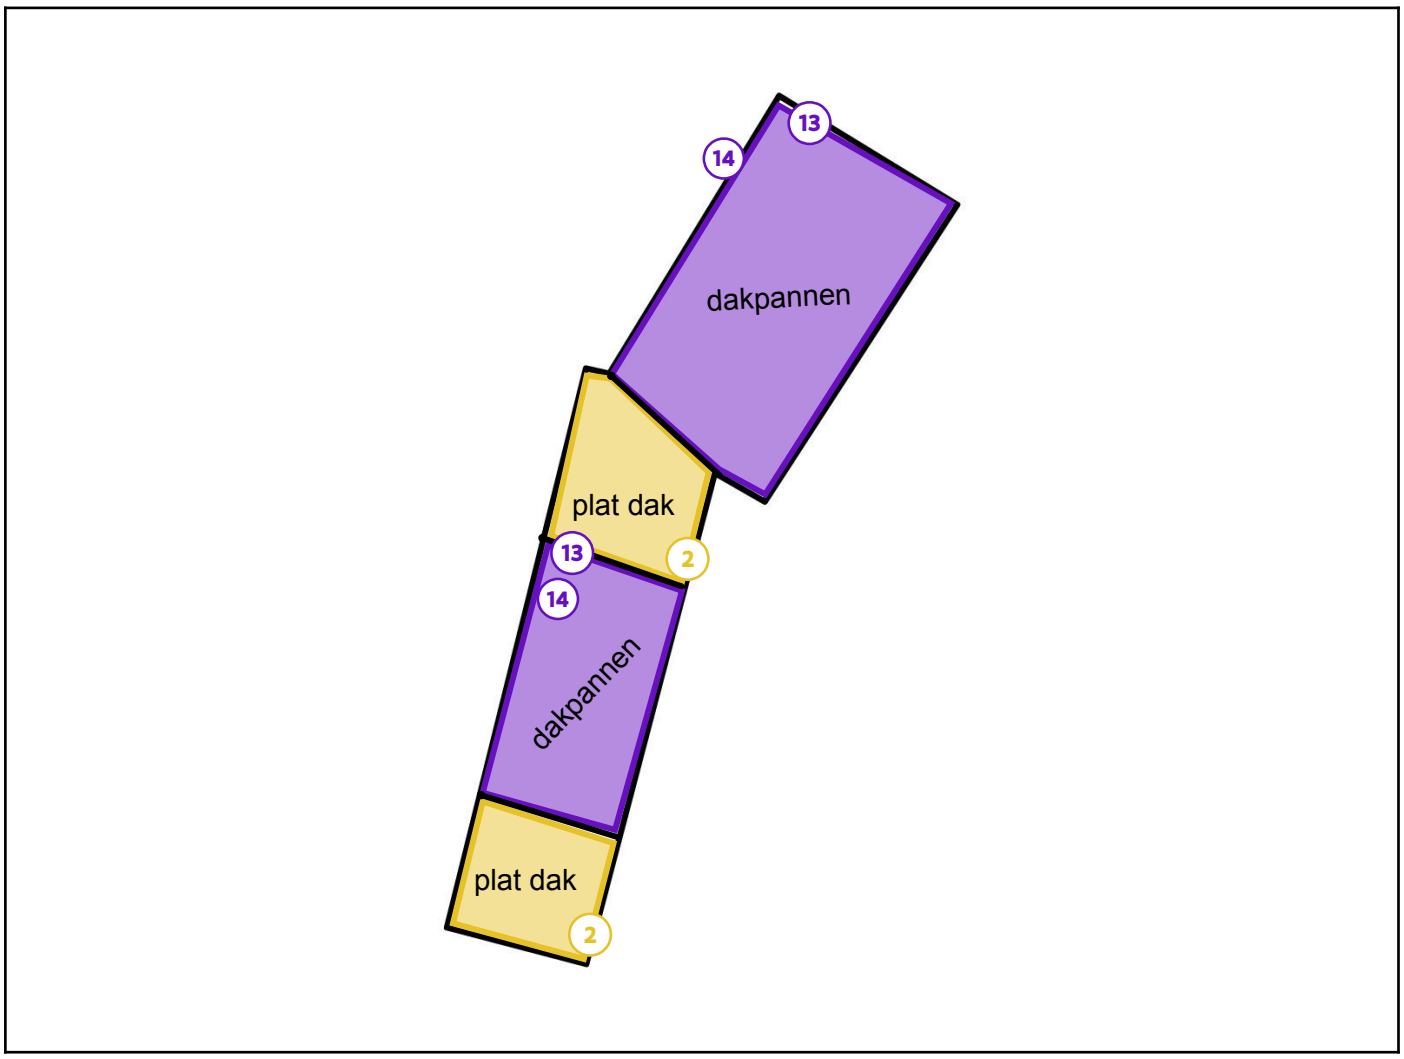
Plan 1.7: Dakplan

Beschrijving	Type	Actie
2. Platte daken - roofing	Asbestmateriaal	Zorgvuldig beheren
13. Dak - dakpannen	Overige ruimte of materiaal	-
14. Inox rookgaskanalen	Overige ruimte of materiaal	-

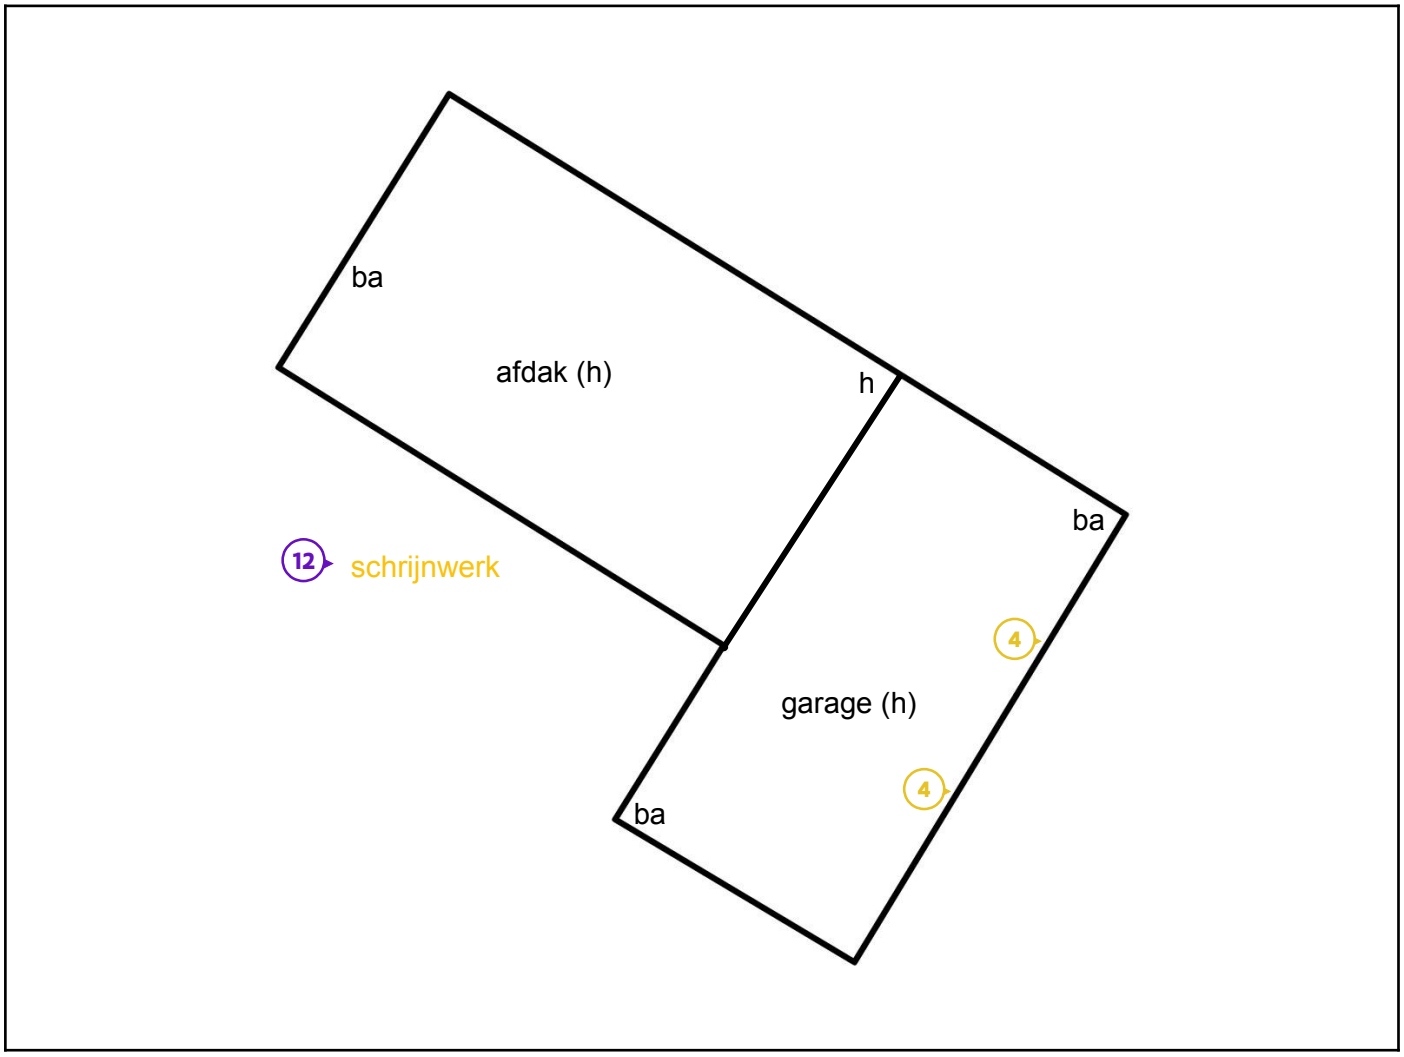
Plan 2.1: Afdak + garage plan

Beschrijving	Type	Actie
4. Steunpilaren garage vezelcementbuis_garage	Asbestmateriaal	Zorgvuldig beheren
12. Kit tussen schrijnw./gevel/glas - silicone/rubber	Overige ruimte of materiaal	-

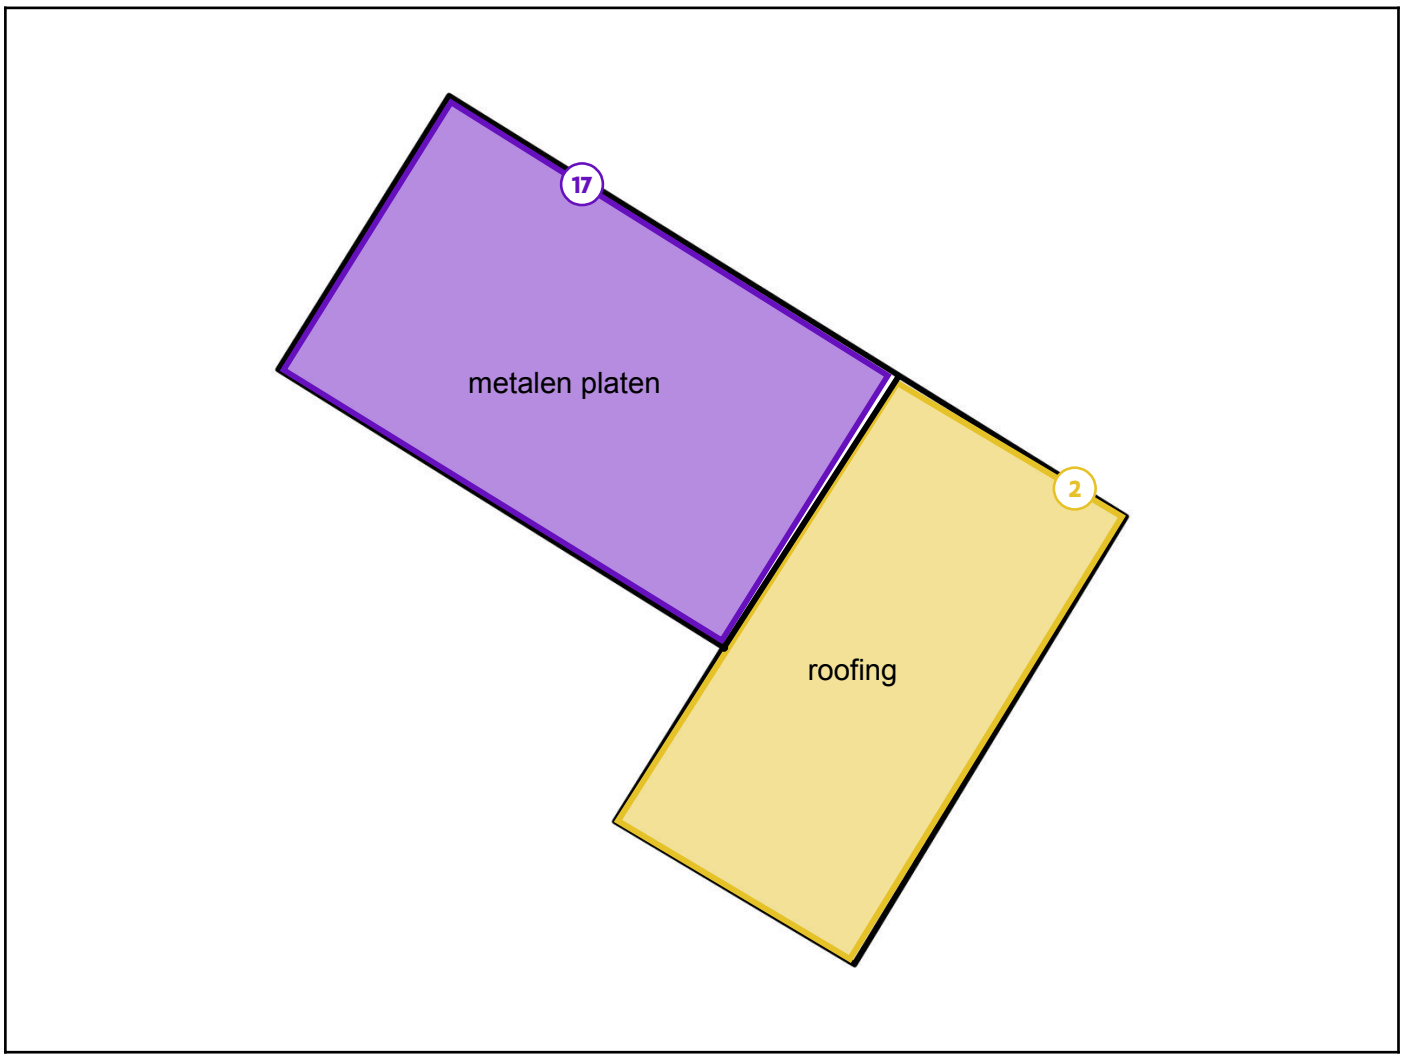
Plan 2.2: Dakplan

Beschrijving	Type	Actie
2. Platte daken - roofing	Asbestmateriaal	Zorgvuldig beheren
17. Dak - metalen platen	Overige ruimte of materiaal	-

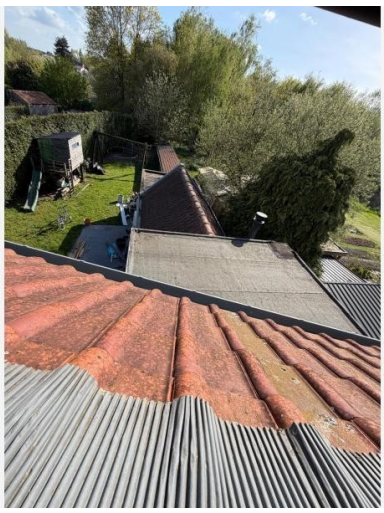
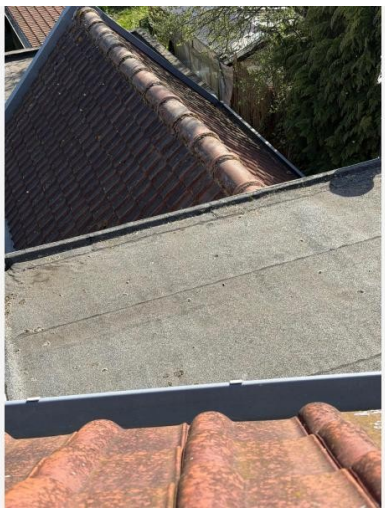
Fiche 2: Platte daken - roofing

Eindbeoordeling materiaalrisico	Laag materiaalrisico en/of verlaagde kans op vezelvrijgave

Gebondenheid	Categorie 1: hechtgebonden in oorsprong
Asbestsoort (vezeltype)	Alleen chrysotiel aanwezig
Asbestconcentratie	Laag (< 50%)
Afschermingsgraad van het gehele materiaal	Geheel of deels vrij aan de buitenlucht, maar geen contact met binnenlucht
Toestand van het materiaal	Licht beschadigd, licht verweerd. Intacte calciumsilicaatplaat of materiaal met categorie 3-gebondenheid

Beschrijving	Platte daken - roofing
Omgeving	Buiten
Primaire drager	Plat dak
Asbestmateriaal	Dak- en gevelbekleding - Roofing
Bindmiddel van asbestmateriaal	Bitumen (roofing, teer, asfalt)
Gebondenheid op basis van bindmiddel	Hecht
Hoeveelheid (oppervlakte - aantal)	• 62,00 m^2 - 1 stuk
Totale oppervlakte	62,00 m^2
Eenvoudig bereikbaar	Ja
Bevestigingswijze	• Verlijmd, ingegoten, versmeerd
Identificatiemethode	De asbestdeskundige beoordeelt het materiaal als asbestverdacht en dus asbesthoudend, en dit zonder monstername. Motivatie: De monstername brengt andere schade aan dan schade die inherent is aan de monstername.
Destructieve handeling voor identificatie	Nee
Opmerking	Geen factuur aanwezig van vernieuwing en/of verwijdering van de oude roofing tijdens het plaatsbezoek. De hoeveelheid is een inschatting.

- Zorg voor een veilig beheer. Vermijd het beschadigen van het asbestmateriaal. Controleer de toestand jaarlijks op wijzigingen.
- Voer bijkomende staalname(s) uit.

- Eenvoudige handelingen: mag via doe-het-zelf of door werknemer(s) met opleidingsattest eenvoudige handelingen
  We raden aan om de roofing te laten verwijderen door een firma met een opleidingsattest eenvoudige handelingen. U mag , in principe, ongeacht beschadigingen of vrije asbestvezels, deze asbestverdachte toepassing ook zelf verwijderen met inachtneming van de nodige veiligheidsmaatregelen om Uzelf en uw omgeving te beschermen. Een beschadigde asbestverdachte toepassing in slechte staat kan makkelijk verder breken of vergruizen. Er komen dan schadelijke asbestvezels vrij die ingeademd kunnen worden.

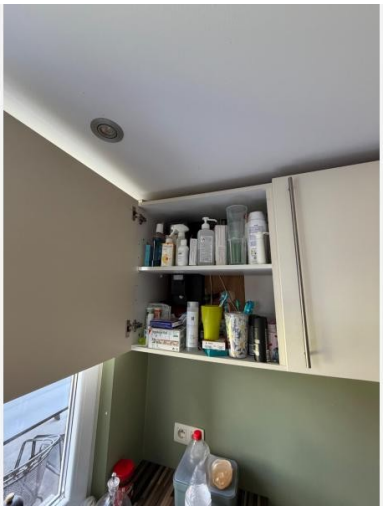
Fiche 3: Elektrische toepassingen (teller)_keuken

Het elektrisch materiaal konden niet bemonsterd worden zonder destructief onderzoek. Tevens kon ook auditief onderzoek geen definitief uitsluitsel geven mbt de al of niet aanwezigheid van asbestvezels in de bakeliet.

Eindbeoordeling materiaalrisico	Laag materiaalrisico en/of verlaagde kans op vezelvrijgave

Gebondenheid	Categorie 1: hechtgebonden in oorsprong
Asbestsoort (vezeltype)	Crocidoliet aanwezig
Asbestconcentratie	Laag (< 50%)
Afschermingsgraad van het gehele materiaal	Geheel of deels vrij aan de binnenlucht, maar geen contact met binnenluchtstromen
Toestand van het materiaal	Onbeschadigd, niet verweerd

- Zorg voor een veilig beheer. Vermijd het beschadigen van het asbestmateriaal. Controleer de toestand jaarlijks op wijzigingen.
- Voer bijkomende staalname(s) uit.

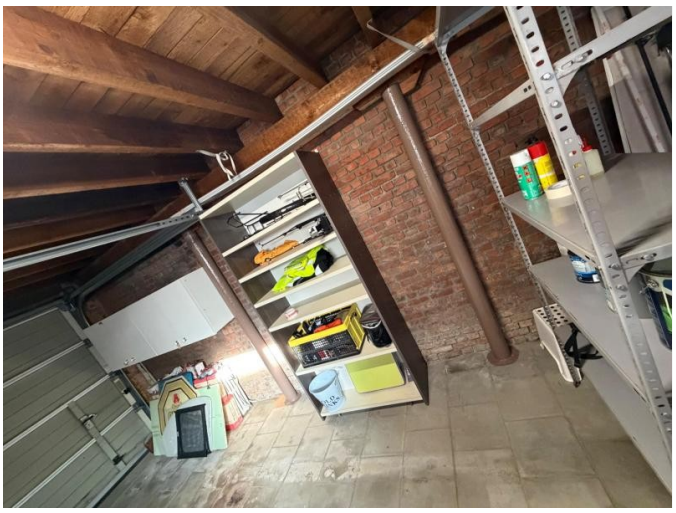
Fiche 4: Steunpilaren garage vezelcementbuis_garage

Eindbeoordeling materiaalrisico	Laag materiaalrisico en/of verlaagde kans op vezelvrijgave

- Zorg voor een veilig beheer. Vermijd het beschadigen van het asbestmateriaal. Controleer de toestand jaarlijks op wijzigingen.
- Voer bijkomende staalname(s) uit.

- Eenvoudige handelingen: mag via doe-het-zelf of door werknemer(s) met opleidingsattest eenvoudige handelingen
  Palen moeten in zijn geheel verwijderd worden.

- Hermetische zone (erkend asbestverwijderaar)
  Hermetische zone is vereist indien de palen behouden blijven en enkel de verloren bekisting verwijderd wordt.

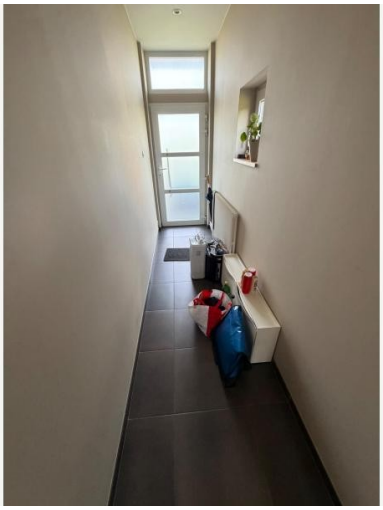
Fiche 6: Verwarmingsradiatoren (pakkingen)

Basis voor advies	Beoordeling op basis van expertise, zonder een vaststelling door de asbestdeskundige.

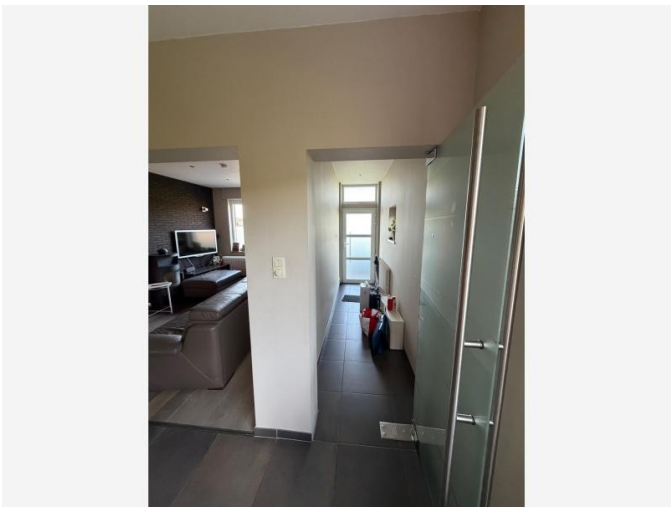
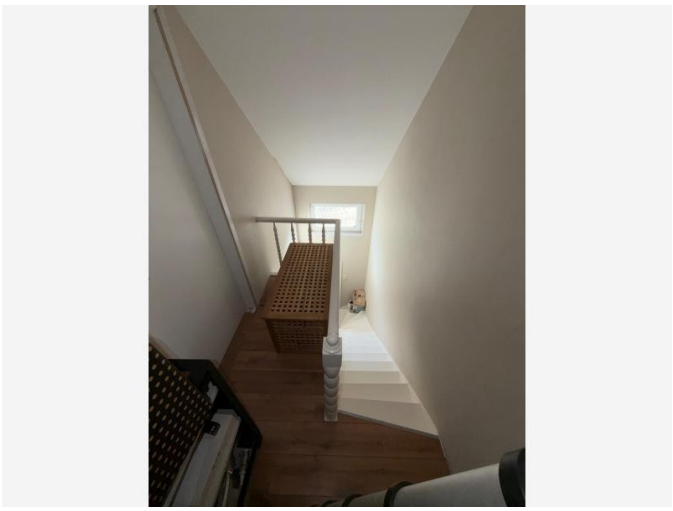
Fiche 7: Lijmen onder vloerbekledingen inspectielocatie

Informatie over een materiaal dat de asbestdeskundige niet kan waarnemen of vaststellen

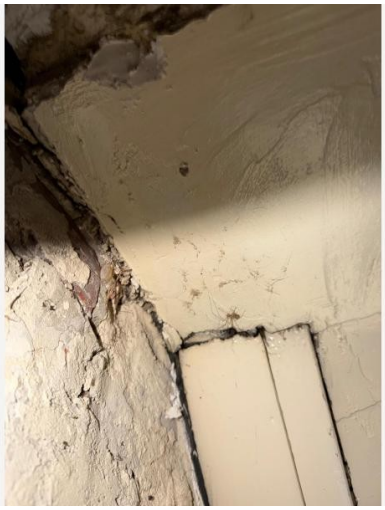
Fiche 8: Gipspleisterwerk trap kelder

Geen asbest

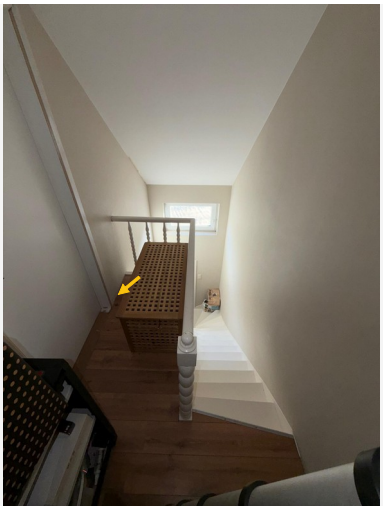
Fiche 10: Gipspleisterwerk muren

Geen asbest
