Asbestinventarisattest

Vaartstraat 30, 2830 Willebroek

Attestnummer : **20260422-000500.000**
Uitgegeven op : **22.04.2026**
Geldig tot : **22.04.2031**

Niet-asbestveilig

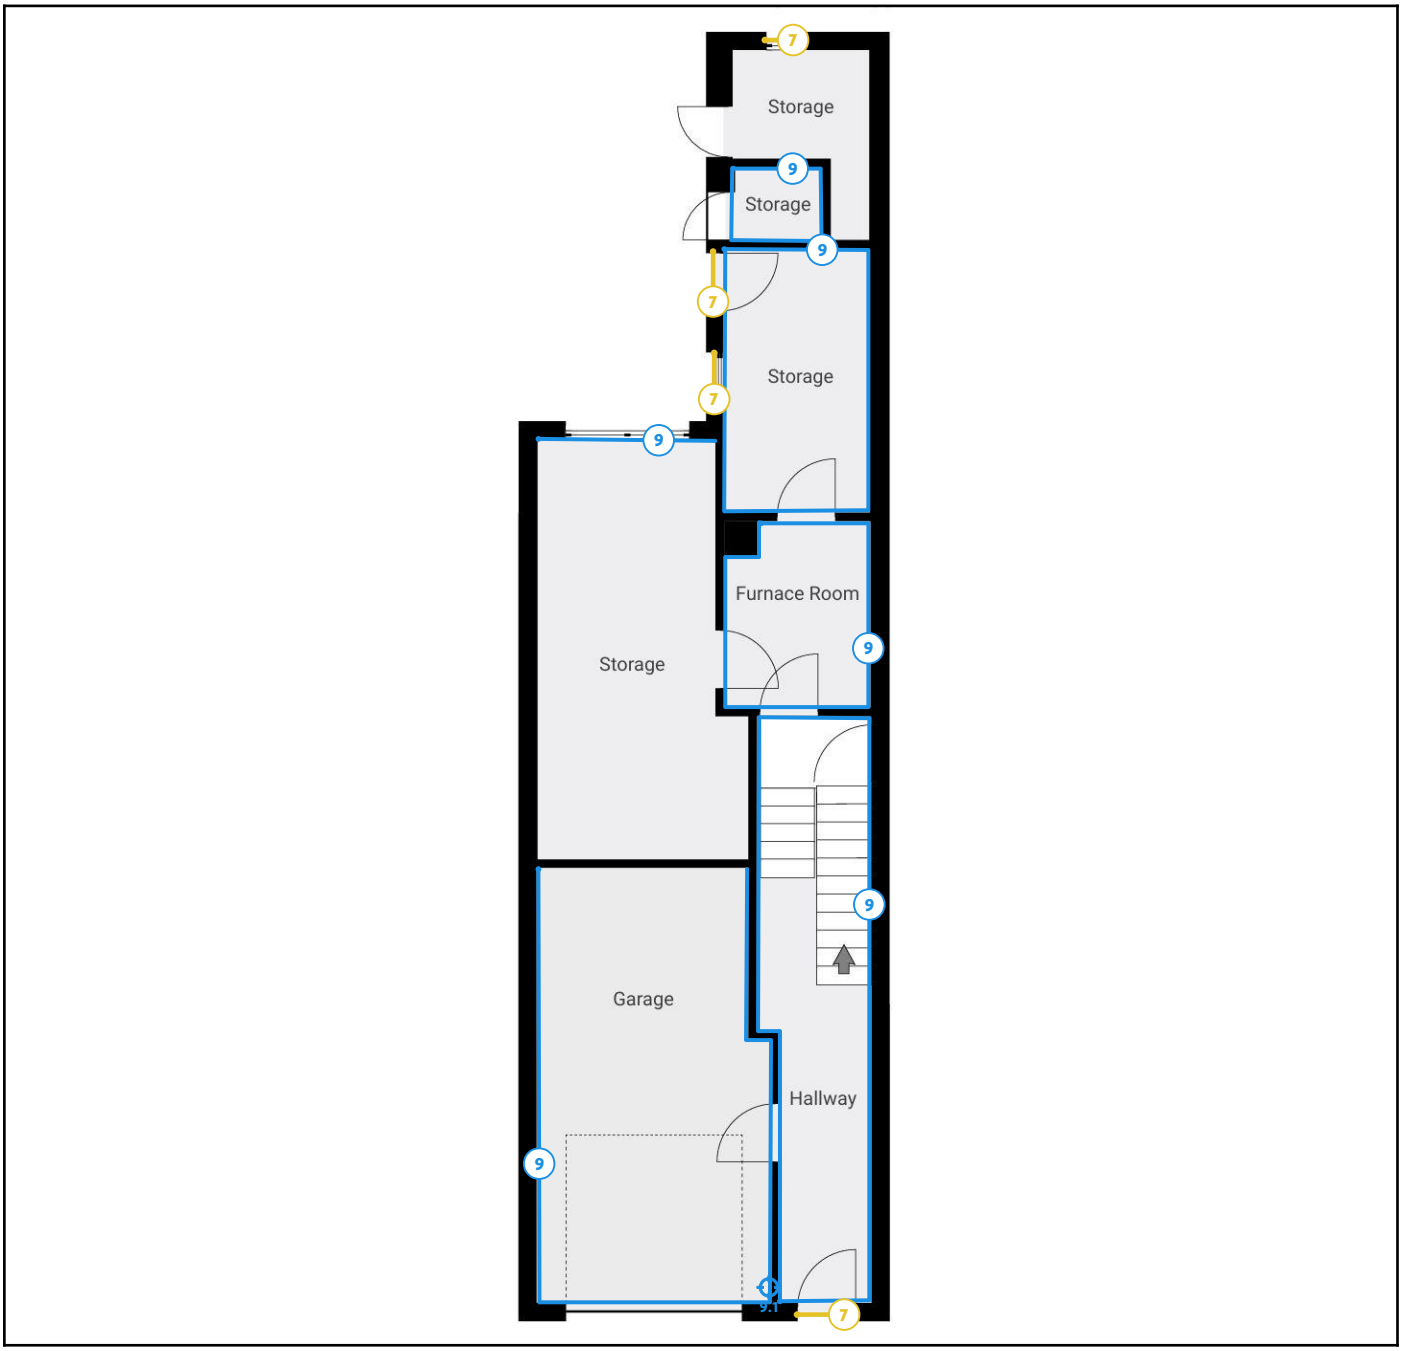
Plan 1.1: gelijkvloers_+0

Beschrijving	Type	Actie
7. Afdichtingsmateriaal aan schrijnwerk - ramwerk/gevel	Asbestmateriaal	Zorgvuldig beheren
9. Pleisterwerk muren	Geen asbest	-
9.1 Code: 20260331_0.001	Mengmonster	-

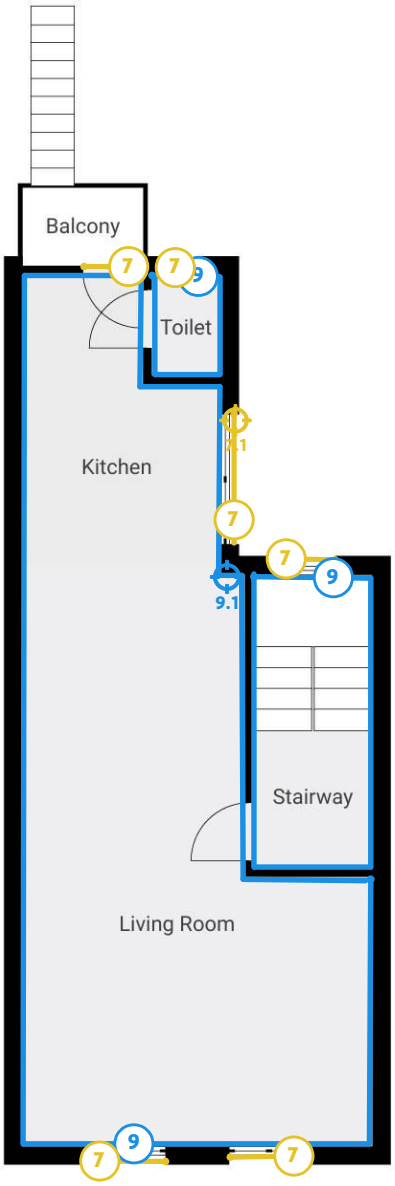
Plan 1.2: 1ste verdieping

Beschrijving	Type	Actie
7. Afdichtingsmateriaal aan schrijnwerk - ramwerk/gevel	Asbestmateriaal	Zorgvuldig beheren
7.1 Code: 20260331_1.004	Puntmonster	-
9. Pleisterwerk muren	Geen asbest	-
9.1 Code: 20260331_0.001	Mengmonster	-

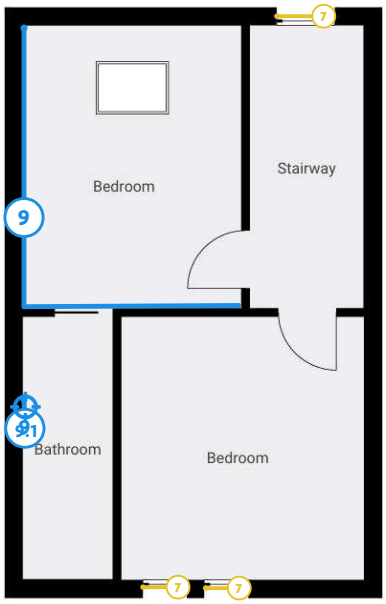
Plan 1.3: 2de verdieping +2

Beschrijving	Type	Actie
7. Afdichtingsmateriaal aan schrijnwerk - ramwerk/gevel	Asbestmateriaal	Zorgvuldig beheren
9. Pleisterwerk muren	Geen asbest	-
9.1 Code: 20260331_0.001	Mengmonster	-

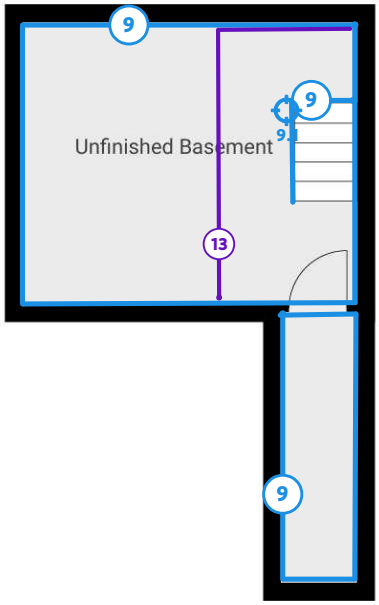
Plan 1.4: kelder -1

Beschrijving	Type	Actie
9. Pleisterwerk muren	Geen asbest	-
9.1 Code: 20260331_0.001	Mengmonster	-
13. Leidingisolatie	Overige ruimte of materiaal	-

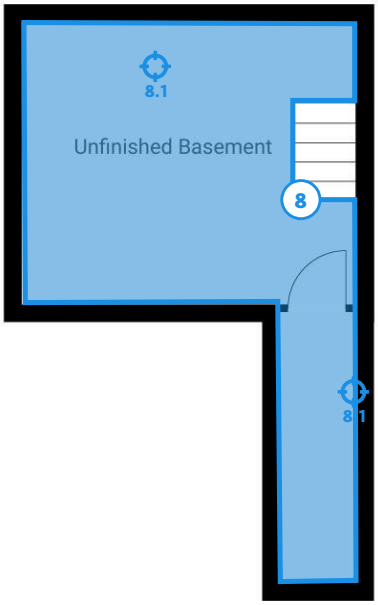
Plan 1.5: kelder -1

Beschrijving	Type	Actie
8. Pleisterwerk Plafonds	Geen asbest	-
8.1 Code: 20260331_K.002	Mengmonster	-

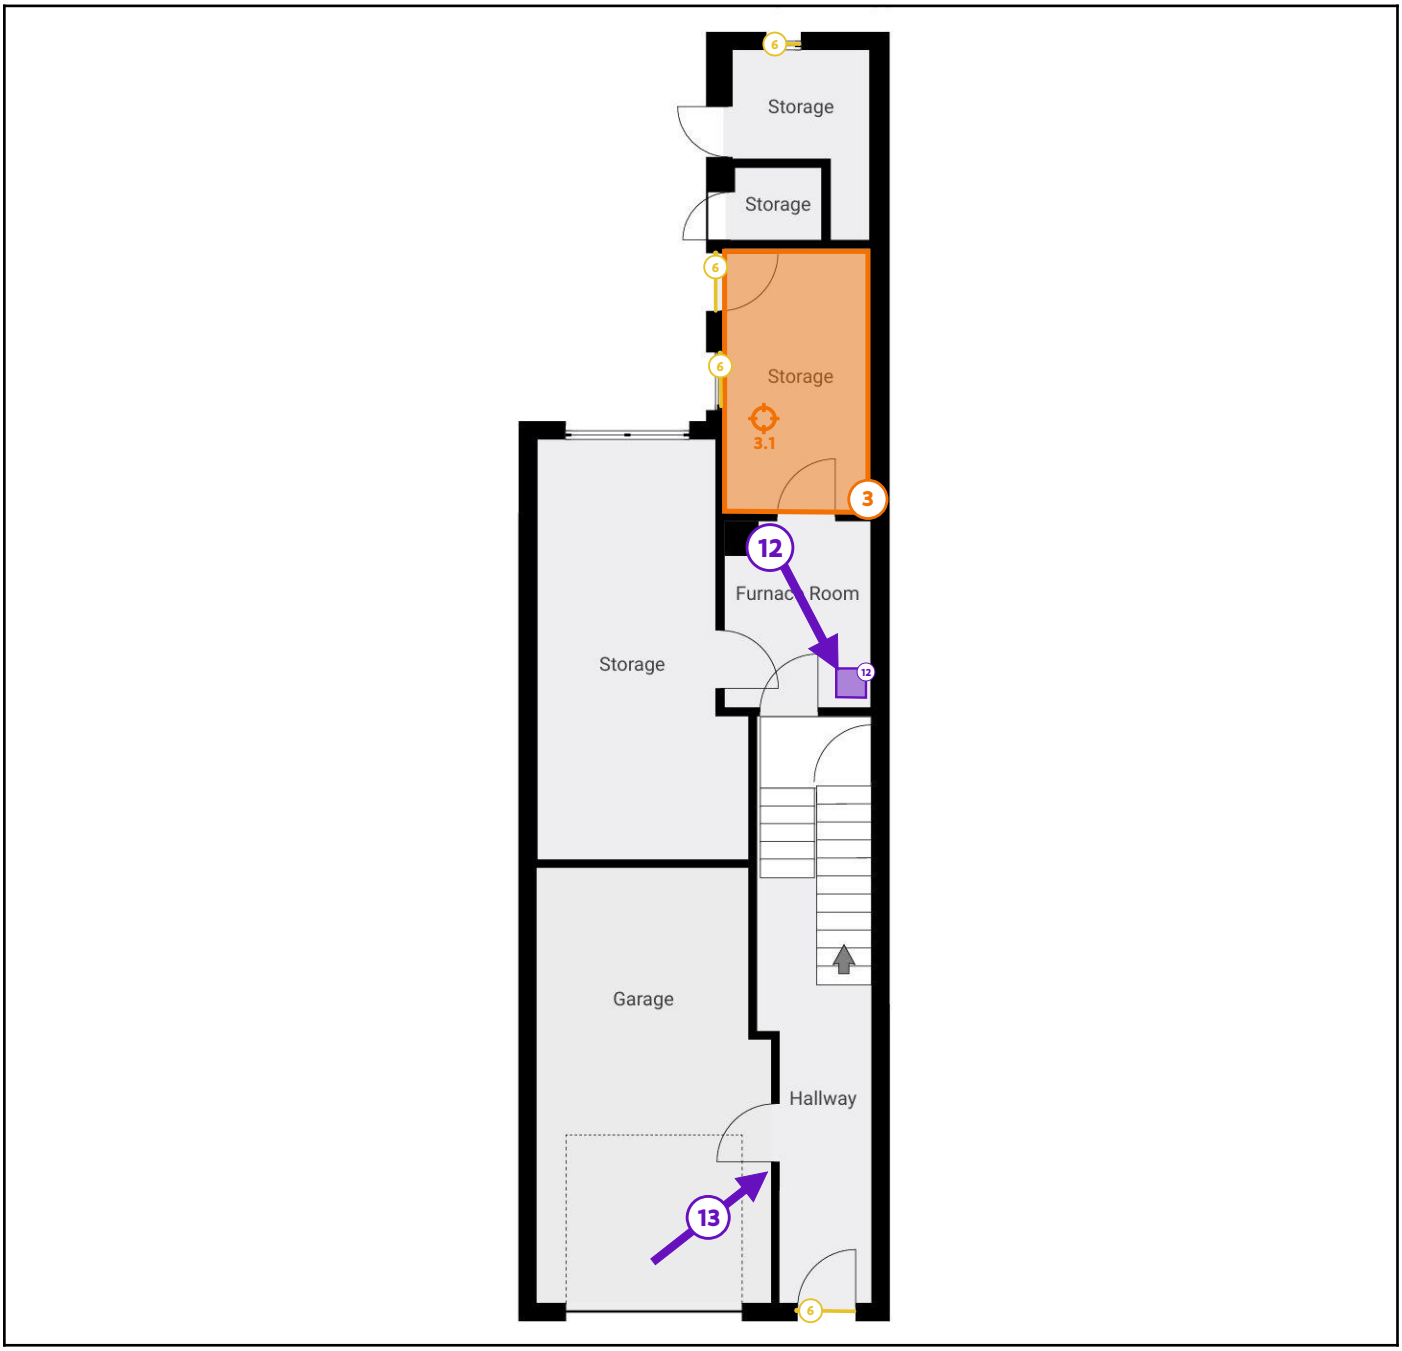
Plan 1.6: gelijkvloers_+0

Beschrijving	Type	Actie
3. Plafondpaneel - berging +0	Asbestmateriaal	Verwijderen
3.1 Code: 20260331_0.005	Puntmonster	-
6. Afdichtingsmateriaal aan schrijnwerk - raamwerk/glas	Asbestmateriaal	Zorgvuldig beheren

12. Materialen aan de stookketel	Overige ruimte of materiaal	-
13. Leidingisolatie	Overige ruimte of materiaal	-

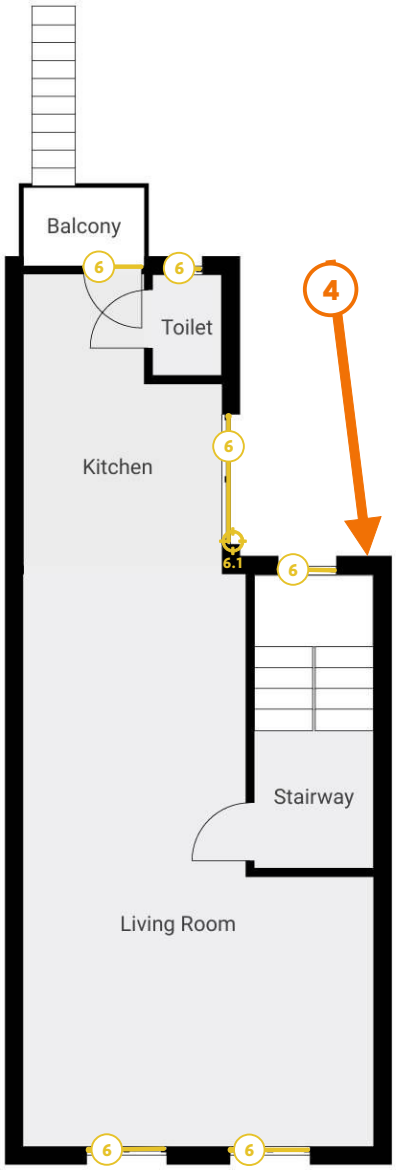
Plan 1.7: 1ste verdieping

Beschrijving	Type	Actie
4. Rookgaskanaal - achtergevel +1/+2	Asbestmateriaal	Verwijderen
6. Afdichtingsmateriaal aan schrijnwerk - raamwerk/glas	Asbestmateriaal	Zorgvuldig beheren
6.1 Code: 20260331_1.003	Puntmonster	-

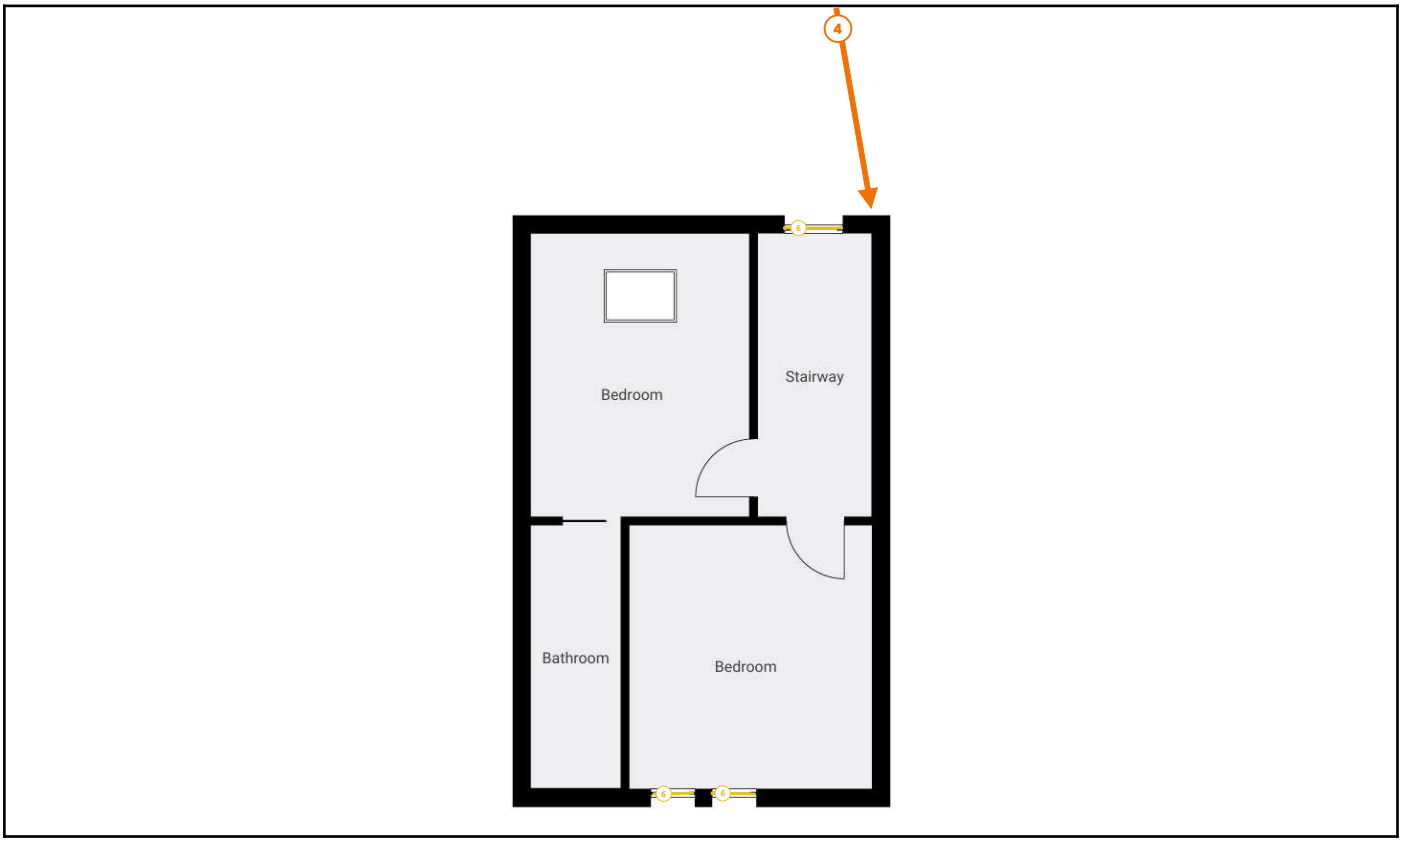
Plan 1.8: 2de verdieping +2

Beschrijving	Type	Actie
4. Rookgaskanaal - achtergevel +1/+2	Asbestmateriaal	Verwijderen
6. Afdichtingsmateriaal aan schrijnwerk - raamwerk/glas	Asbestmateriaal	Zorgvuldig beheren

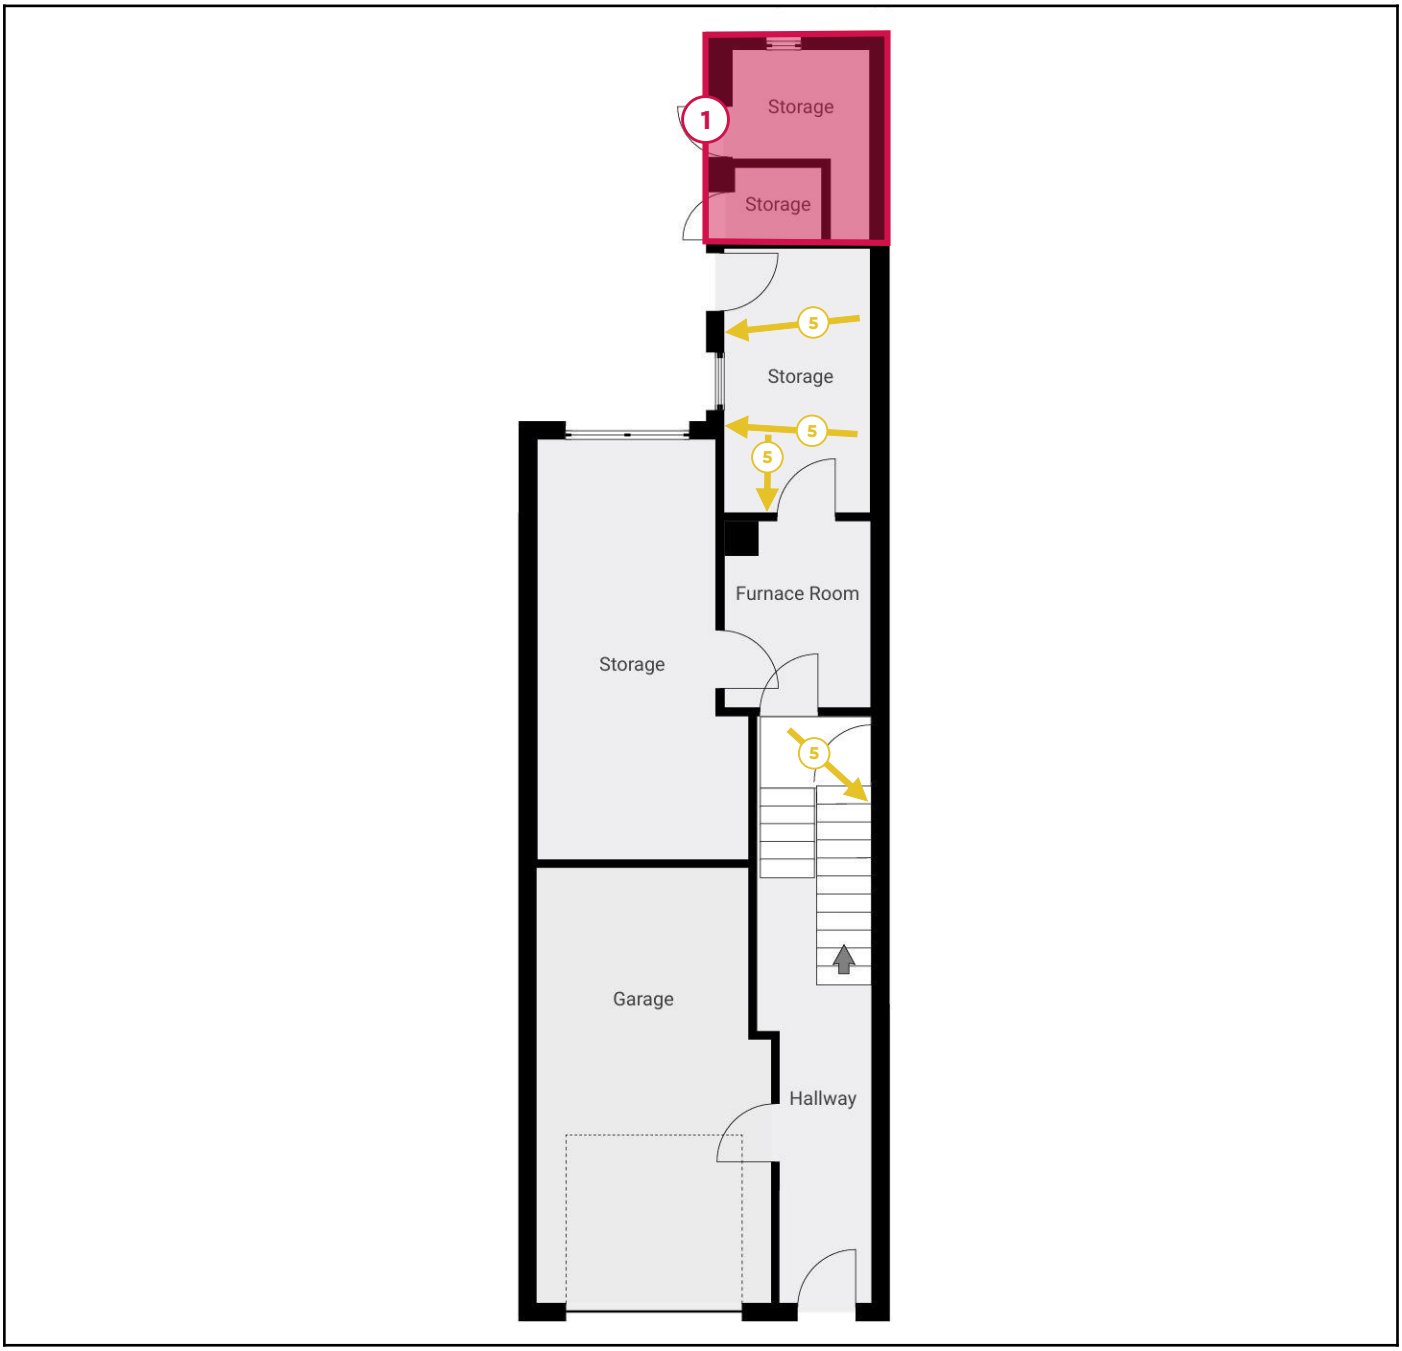
Plan 1.9: gelijkvloers_+0

Beschrijving	Type	Actie
1. Dakbedekking golfplaat - berging +0	Asbestmateriaal	Dringend verwijderen
5. Bakeliet schakelmateriaal	Asbestmateriaal	Zorgvuldig beheren

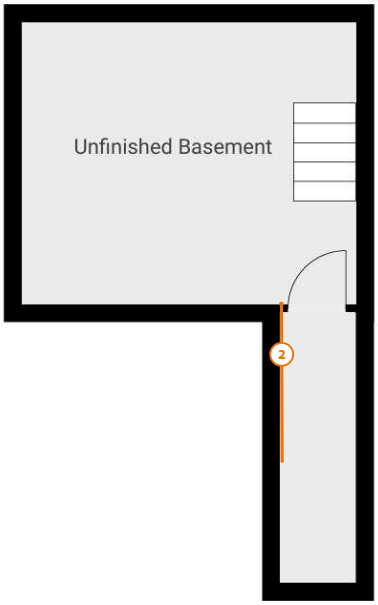
Plan 1.10: kelder -1

Beschrijving	Type	Actie
2. Mantelbuis - kelder -1	Asbestmateriaal	Verwijderen

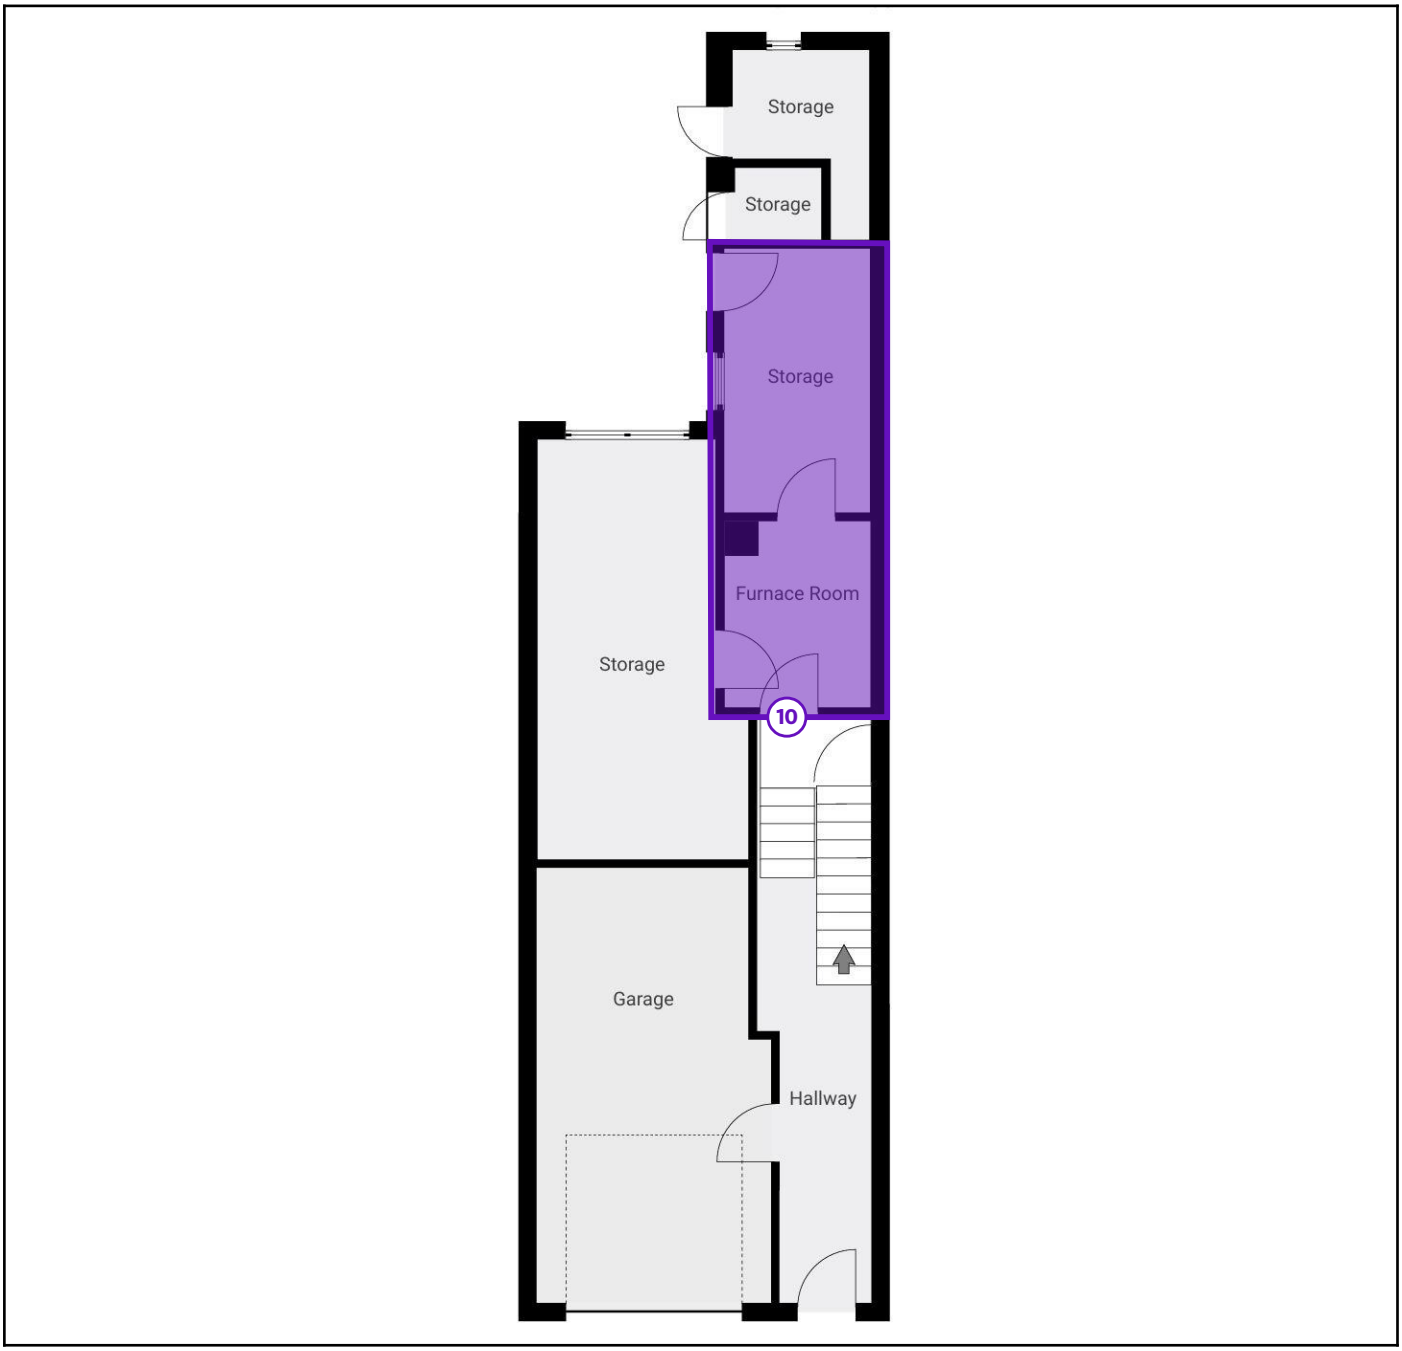
Plan 1.11: gelijkvloers_+0

Beschrijving	Type	Actie
10. EPDM plat dak - achterbouw +0 / keuken +1	Overige ruimte of materiaal	-

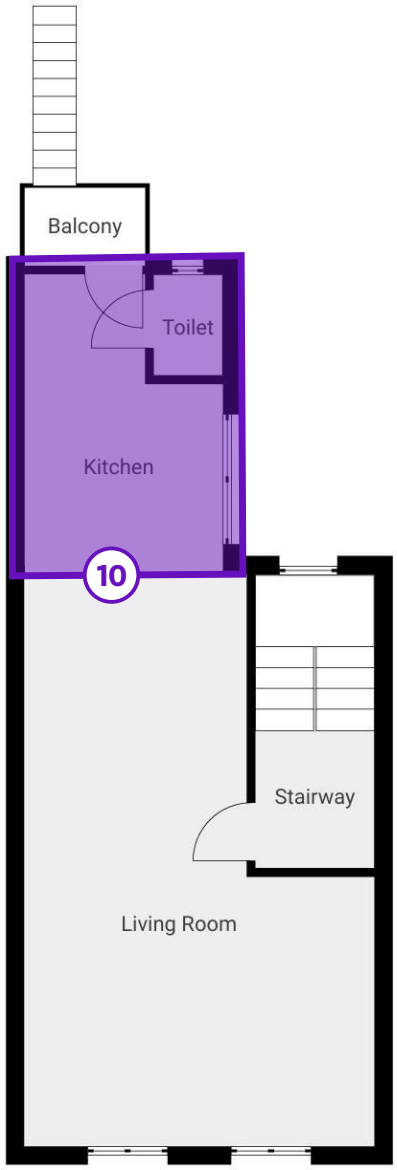
Plan 1.12: 1ste verdieping

Beschrijving	Type	Actie
10. EPDM plat dak - achterbouw +0 / keuken +1	Overige ruimte of materiaal	-

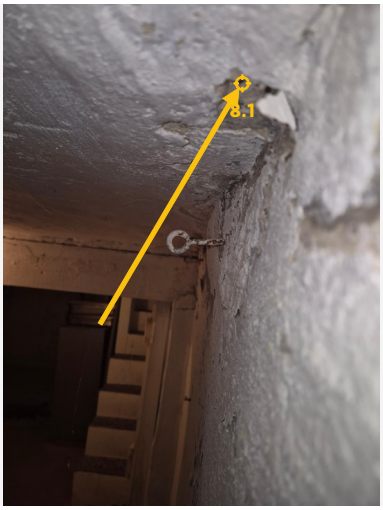
Fiche 8: Pleisterwerk Plafonds

Geen asbest

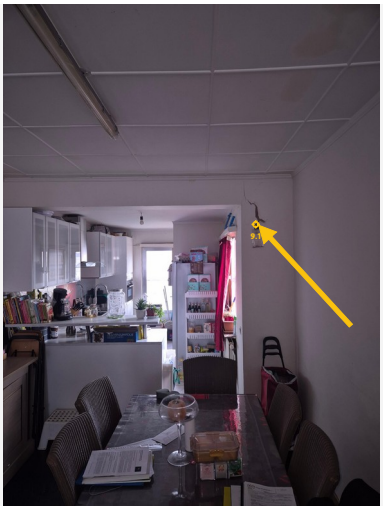
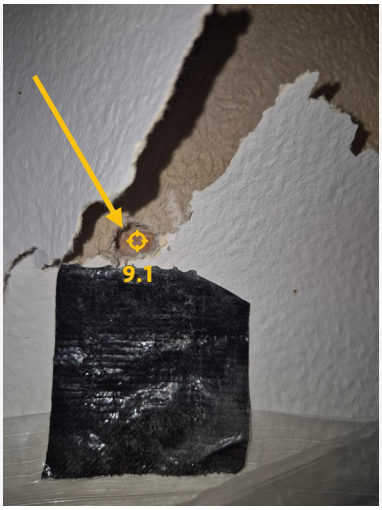
Fiche 9: Pleisterwerk muren

Geen asbest
