Asbestinventarisattest

Lange Leemstraat 144B/06, 2018 Antwerpen

Attestnummer : **20230904-000535.000**
Uitgegeven op : **04.09.2023**
Geldig tot : **04.09.2033**

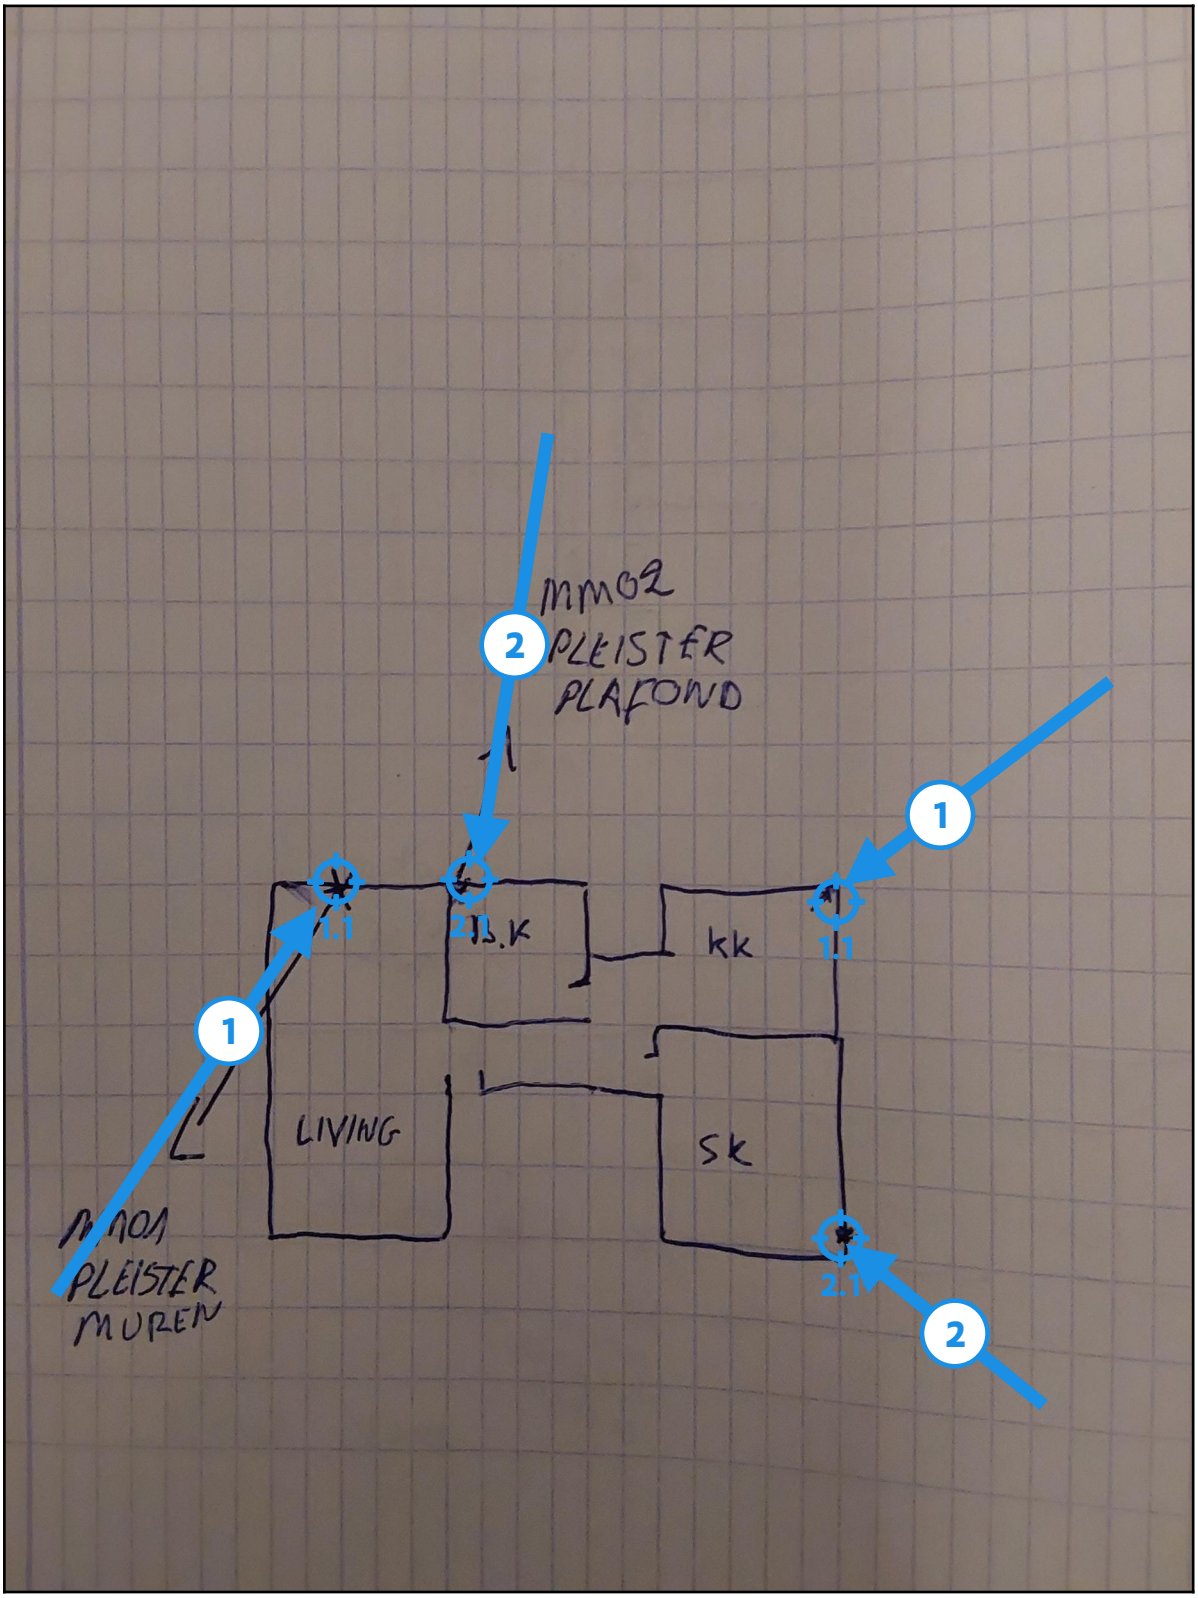
Plan 1.1: Bus 6

1. Pleister muren	Geen asbest	-
1.1 Code: Mm01	Mengmonster	-
2. Pleister plafond	Geen asbest	-
2.1 Code: Mm02	Mengmonster	-

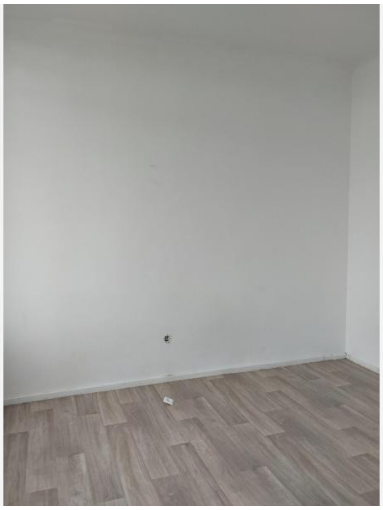
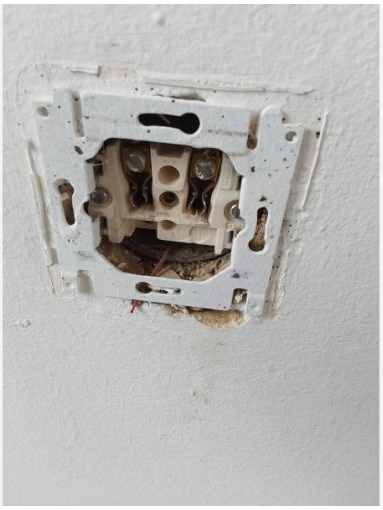
Fiche 1: Pleister muren

Geen asbest

Conclusie

#	Type	Referentie	Resultaat
1.1	Mengmonster	Mm01	Geen asbest

Beschrijving	Pleister muren
Omgeving	Binnen
Primaire drager	Binnenwand
Bindmiddel van materiaal	Gips - kalk

Gebondenheid op basis van bindmiddel	Niet-hechtgebonden
Hoeveelheid (oppervlakte - dikte - aantal)	• 250,00 m^2 - 1,00 cm - 1 stuk
Totaal volume	2,50 m^3
Identificatiemethode	Vaststelling met monstername
Destructieve handeling voor identificatie	Nee

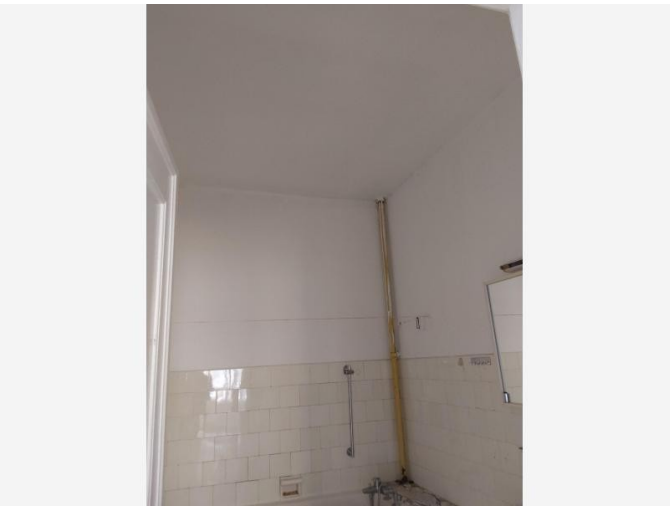
Fiche 2: Pleister plafond

Geen asbest

Conclusie

#	Type	Referentie	Resultaat
2.1	Mengmonster	Mm02	Geen asbest

Beschrijving	Pleister plafond
Omgeving	Binnen
Primaire drager	Binnenwand
Bindmiddel van materiaal	Gips - kalk

Gebondenheid op basis van bindmiddel	Niet-hechtgebonden
Hoeveelheid (oppervlakte - dikte - aantal)	• 60,00 m^2 - 1,00 cm - 1 stuk
Totaal volume	0,60 m^3
Identificatiemethode	Vaststelling met monstername
Destructieve handeling voor identificatie	Nee
