Asbestinventarisattest

Lange Kongostraat 1/1, 2060 Antwerpen

Attestnummer : **20261118-000545.000**
Uitgegeven op : **18.11.2026**
Geldig tot : **Onbeperkt** (tenzij de toestand wijzigt)

Zone 1: horeca

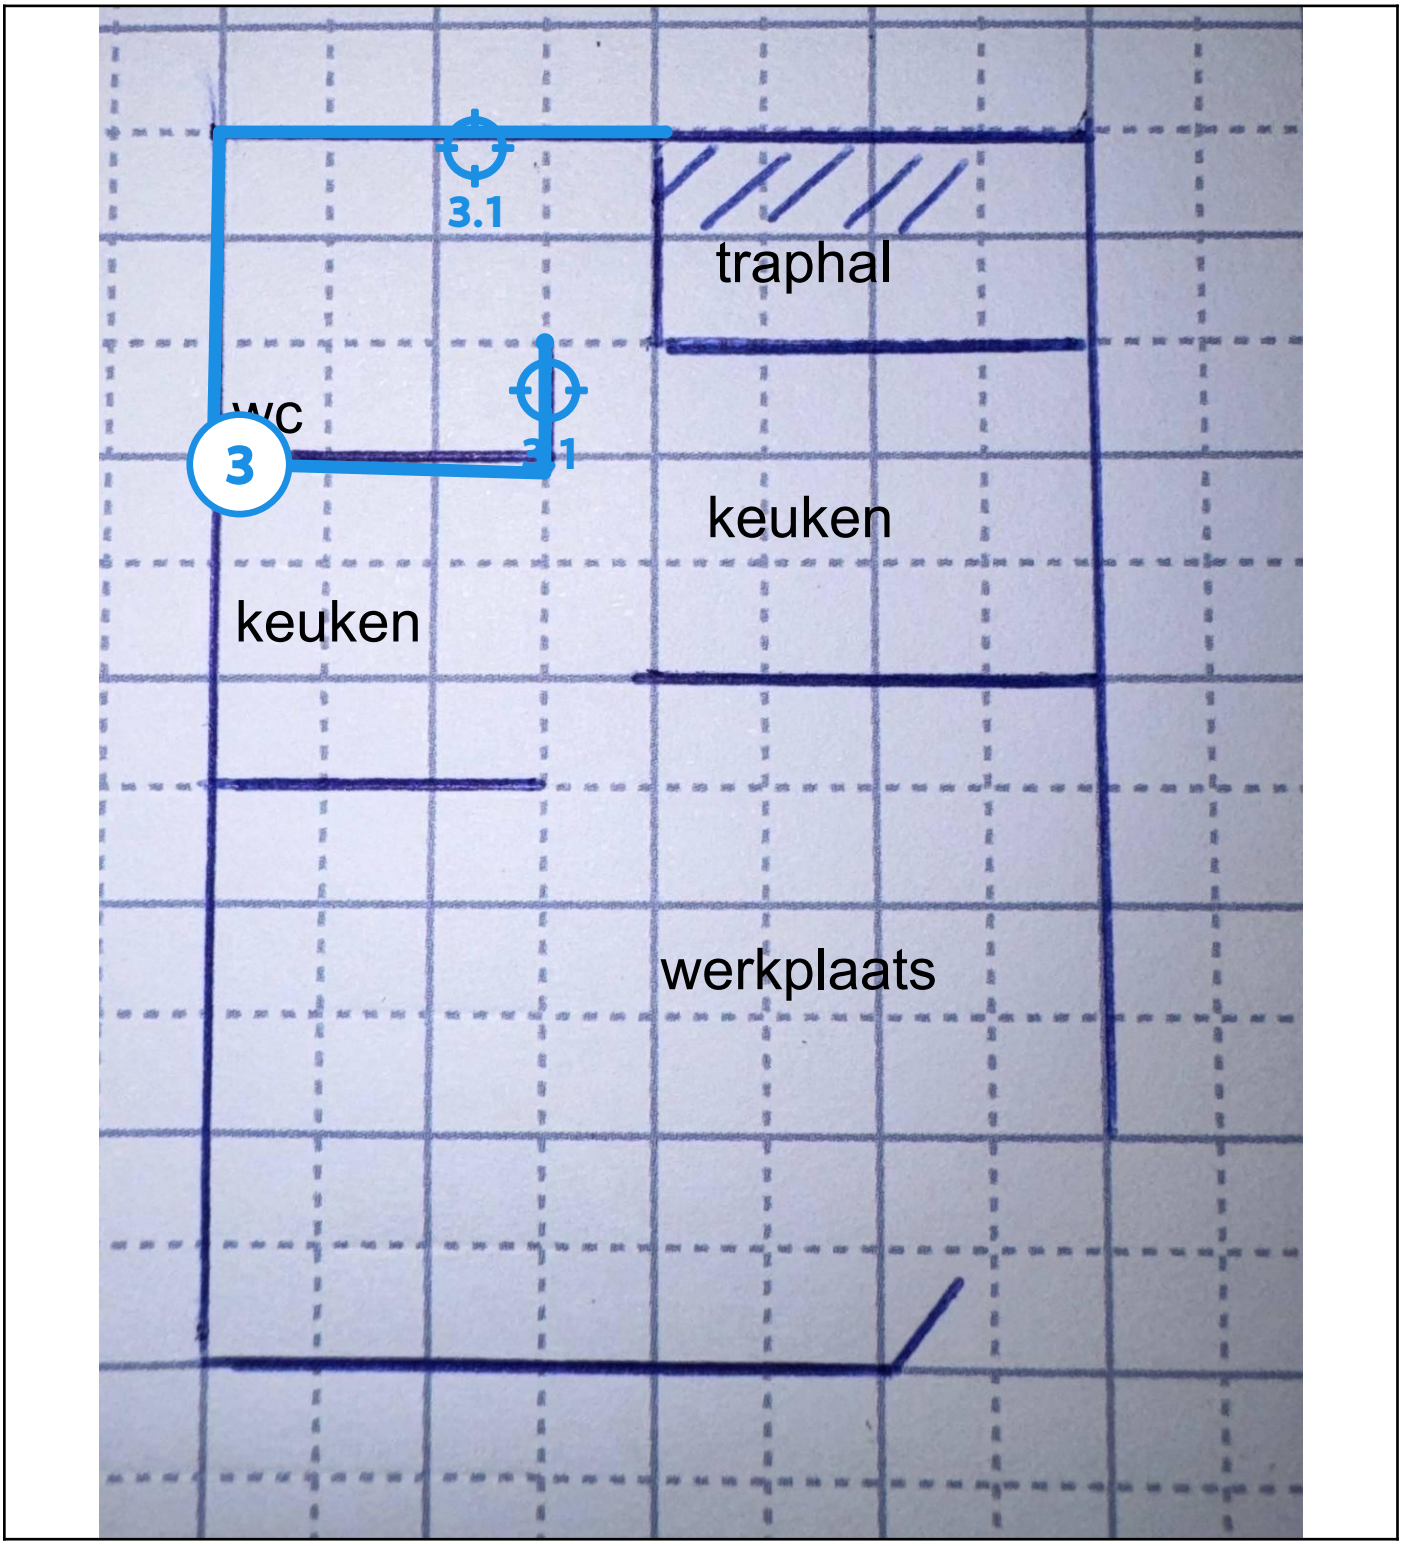
Plan 1.1: gelijkvloers

Beschrijving	Type	Actie
3. pleisterwerk muren	Geen asbest	-

3.1 Code: mm01	Mengmonster	-

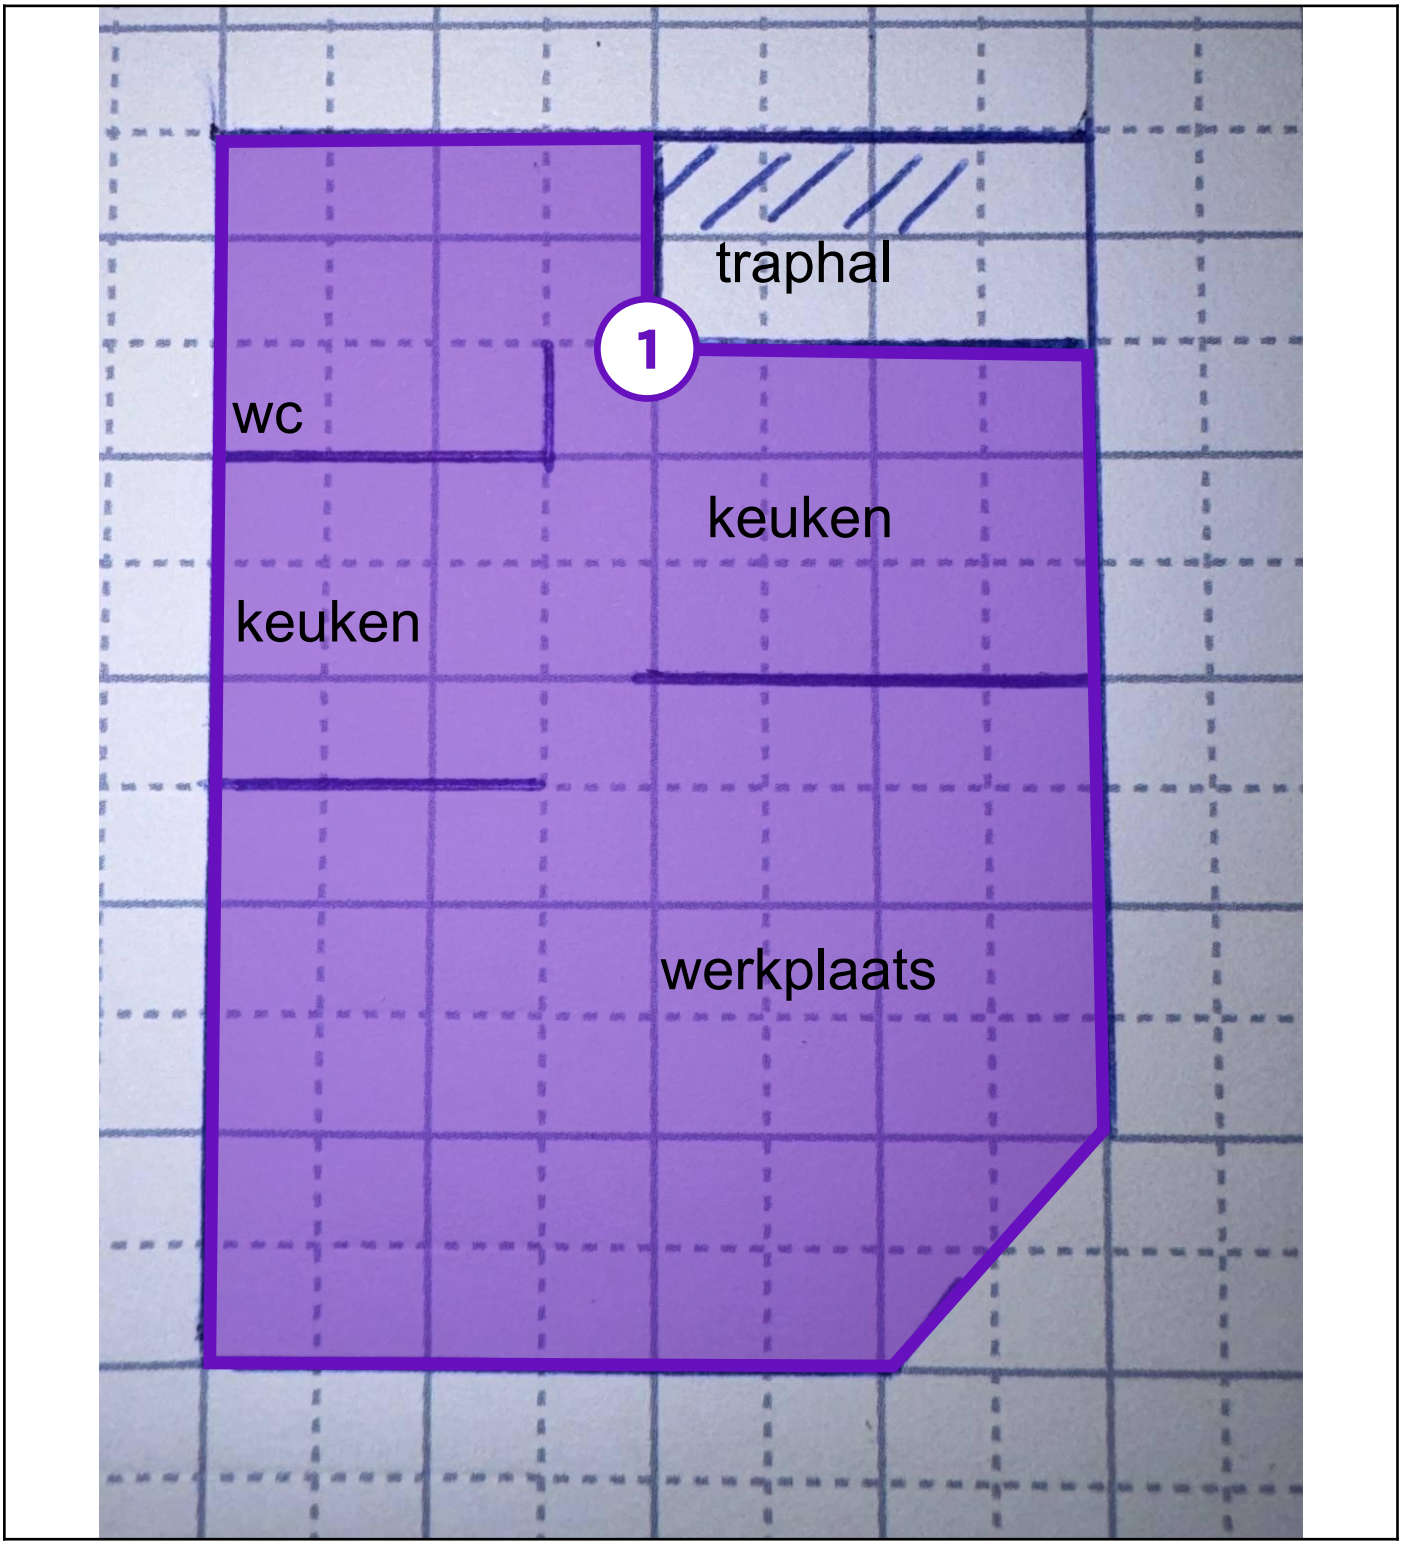
Plan 1.2: gelijkvloers

Beschrijving	Type	Actie
1. plafonds uit niet asbestverdachte materiaal	Advies	-

De plafonds zijn gemaakt van niet-asbestverdachte materialen (bijvoorbeeld laminaat, gyproc, ..), deze toepassingen zijn niet asbestverdacht. We hebben echter niet kunnen vaststellen of er mogelijk asbestverdachte of asbesthoudende materialen achter deze toepassingen aanwezig zijn. Bij renovatie of sloop is het aangeraden om een destructief onderzoek te laten uitvoeren van deze toepassingen.

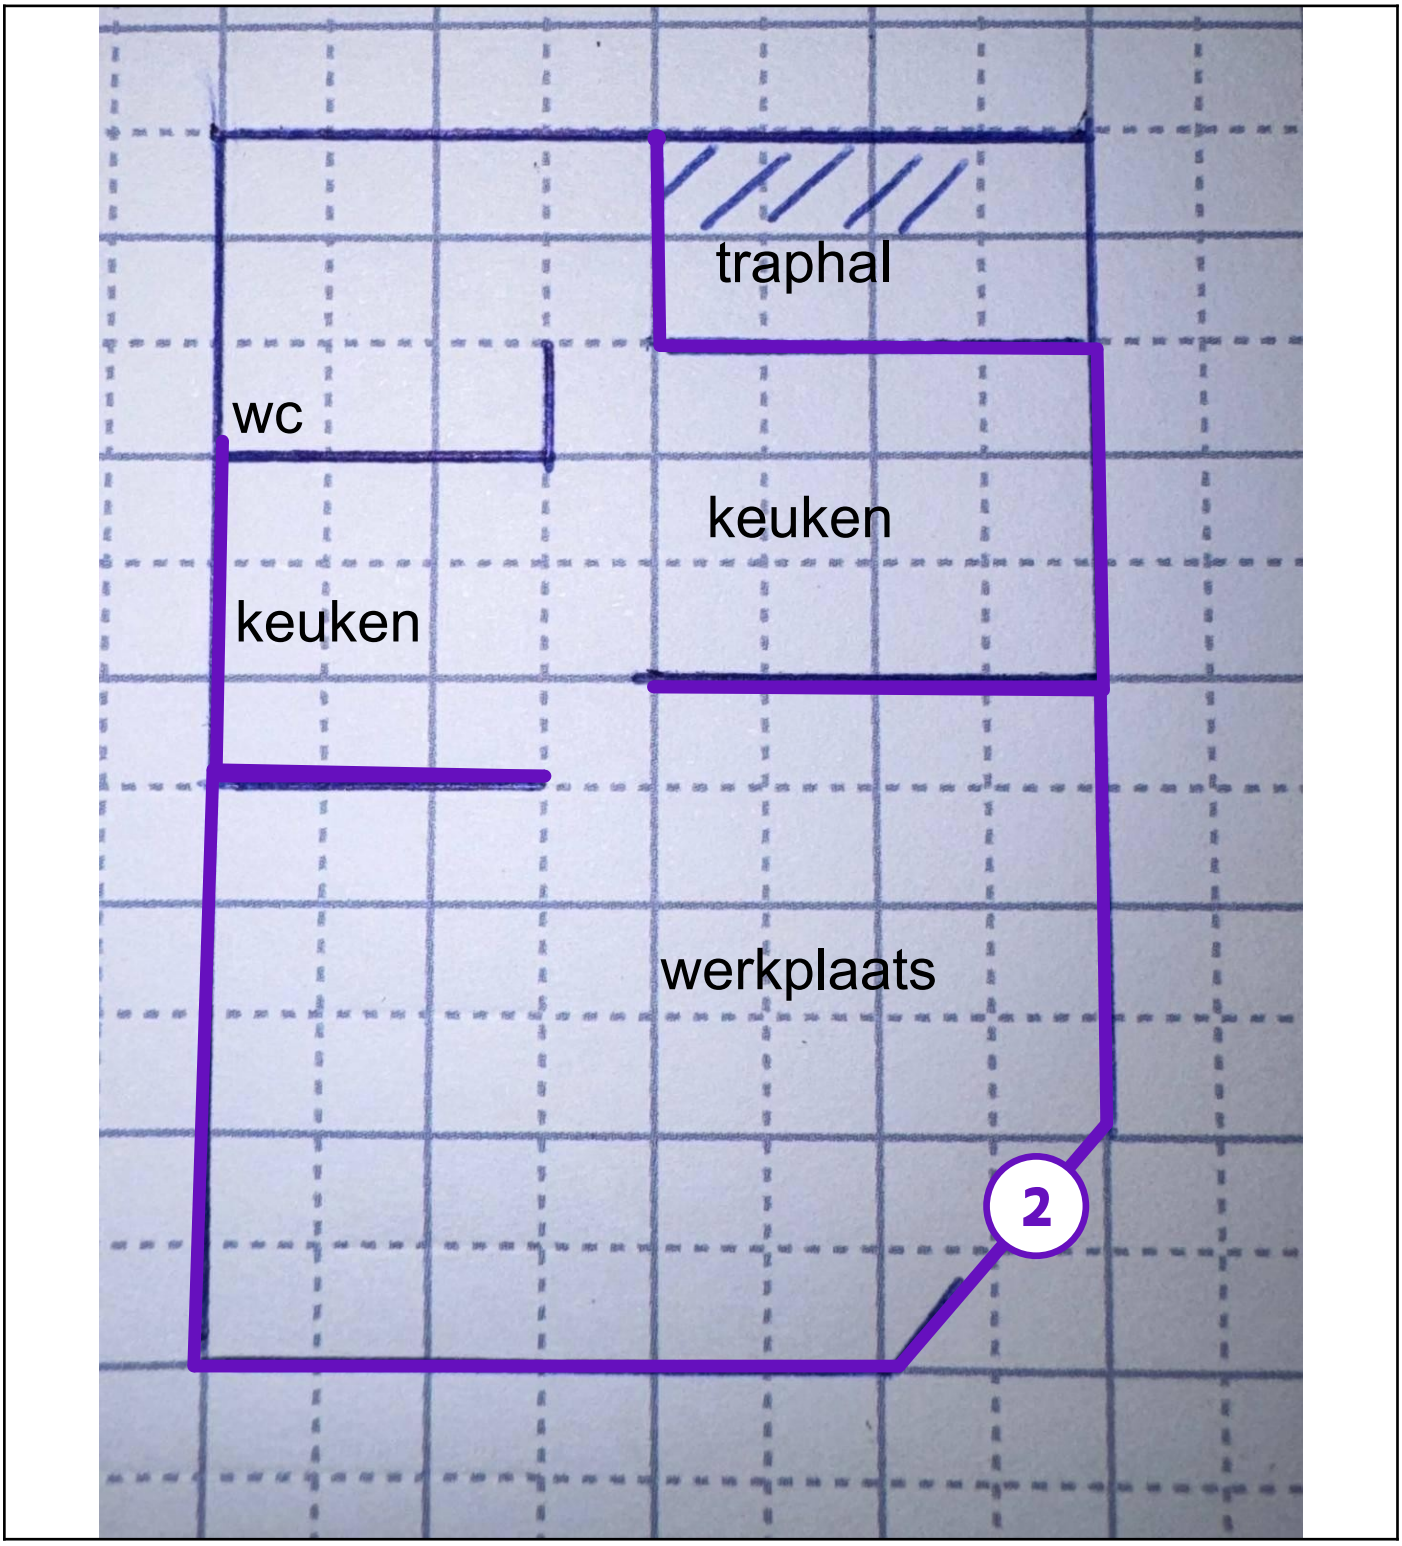
Plan 1.3: gelijkvloers

Beschrijving	Type	Actie
2. wanden uit niet asbestverdachte materiaal	Advies	-

De wanden zijn gemaakt van niet-asbestverdachte materialen (bijvoorbeeld laminaat, gyproc,hout ..), deze toepassingen zijn niet asbestverdacht. We hebben echter niet kunnen vaststellen of er mogelijk asbestverdachte of asbesthoudende materialen achter deze toepassingen aanwezig zijn. Bij renovatie of sloop is het aangeraden om een destructief onderzoek te laten uitvoeren van deze toepassingen.

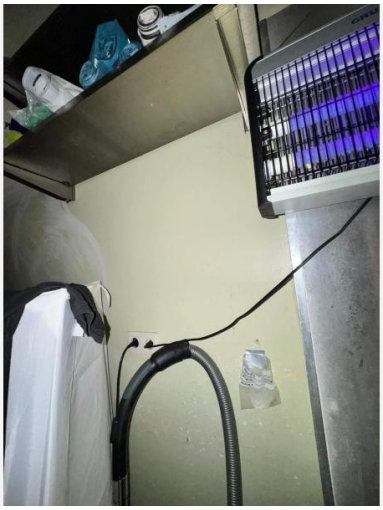
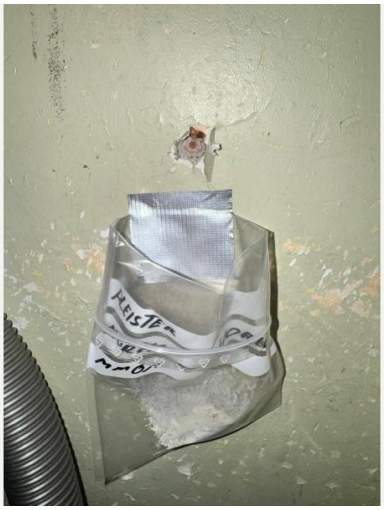
Fiche 3: pleisterwerk muren

Geen asbest

#	Type	Referentie	Resultaat
3.1	Mengmonster	mm01	Geen asbest

Beschrijving	pleisterwerk muren
Omgeving	Binnen
Primaire drager	Binnenwand
Bindmiddel van materiaal	Gips - kalk
Gebondenheid op basis van bindmiddel	Niet-hechtgebonden
Hoeveelheid (oppervlakte - dikte - aantal)	• 20,00 m^2 - 1,00 cm - 1 stuk
Totaal volume	0,20 m^3
Identificatiemethode	Een monstername door de asbestdeskundige met laboanalyse door een asbestlabo.
Destructieve handeling voor identificatie	Nee
Opmerking	eze oppervlakte, volumes en gewichten zijn niet gemeten, maar geschat op basis van een benadering van de aanwezige pleister (de opgegeven hoeveelheden mogen niet gebruikt worden als maatstaf\ nvoor heffingen). induviduele ruimte: bemonsterd Natte ruimte: bemonsterd gang en stookruimte niet aanwezig.
