Asbestinventarisattest

Lange Kongostraat 1/2, 2060 Antwerpen

Attestnummer : **20261118-000546.000**
Uitgegeven op : **18.11.2026**
Geldig tot : **Onbeperkt** (tenzij de toestand wijzigt)

Asbestveilig (maar mogelijk niet asbestvrij)

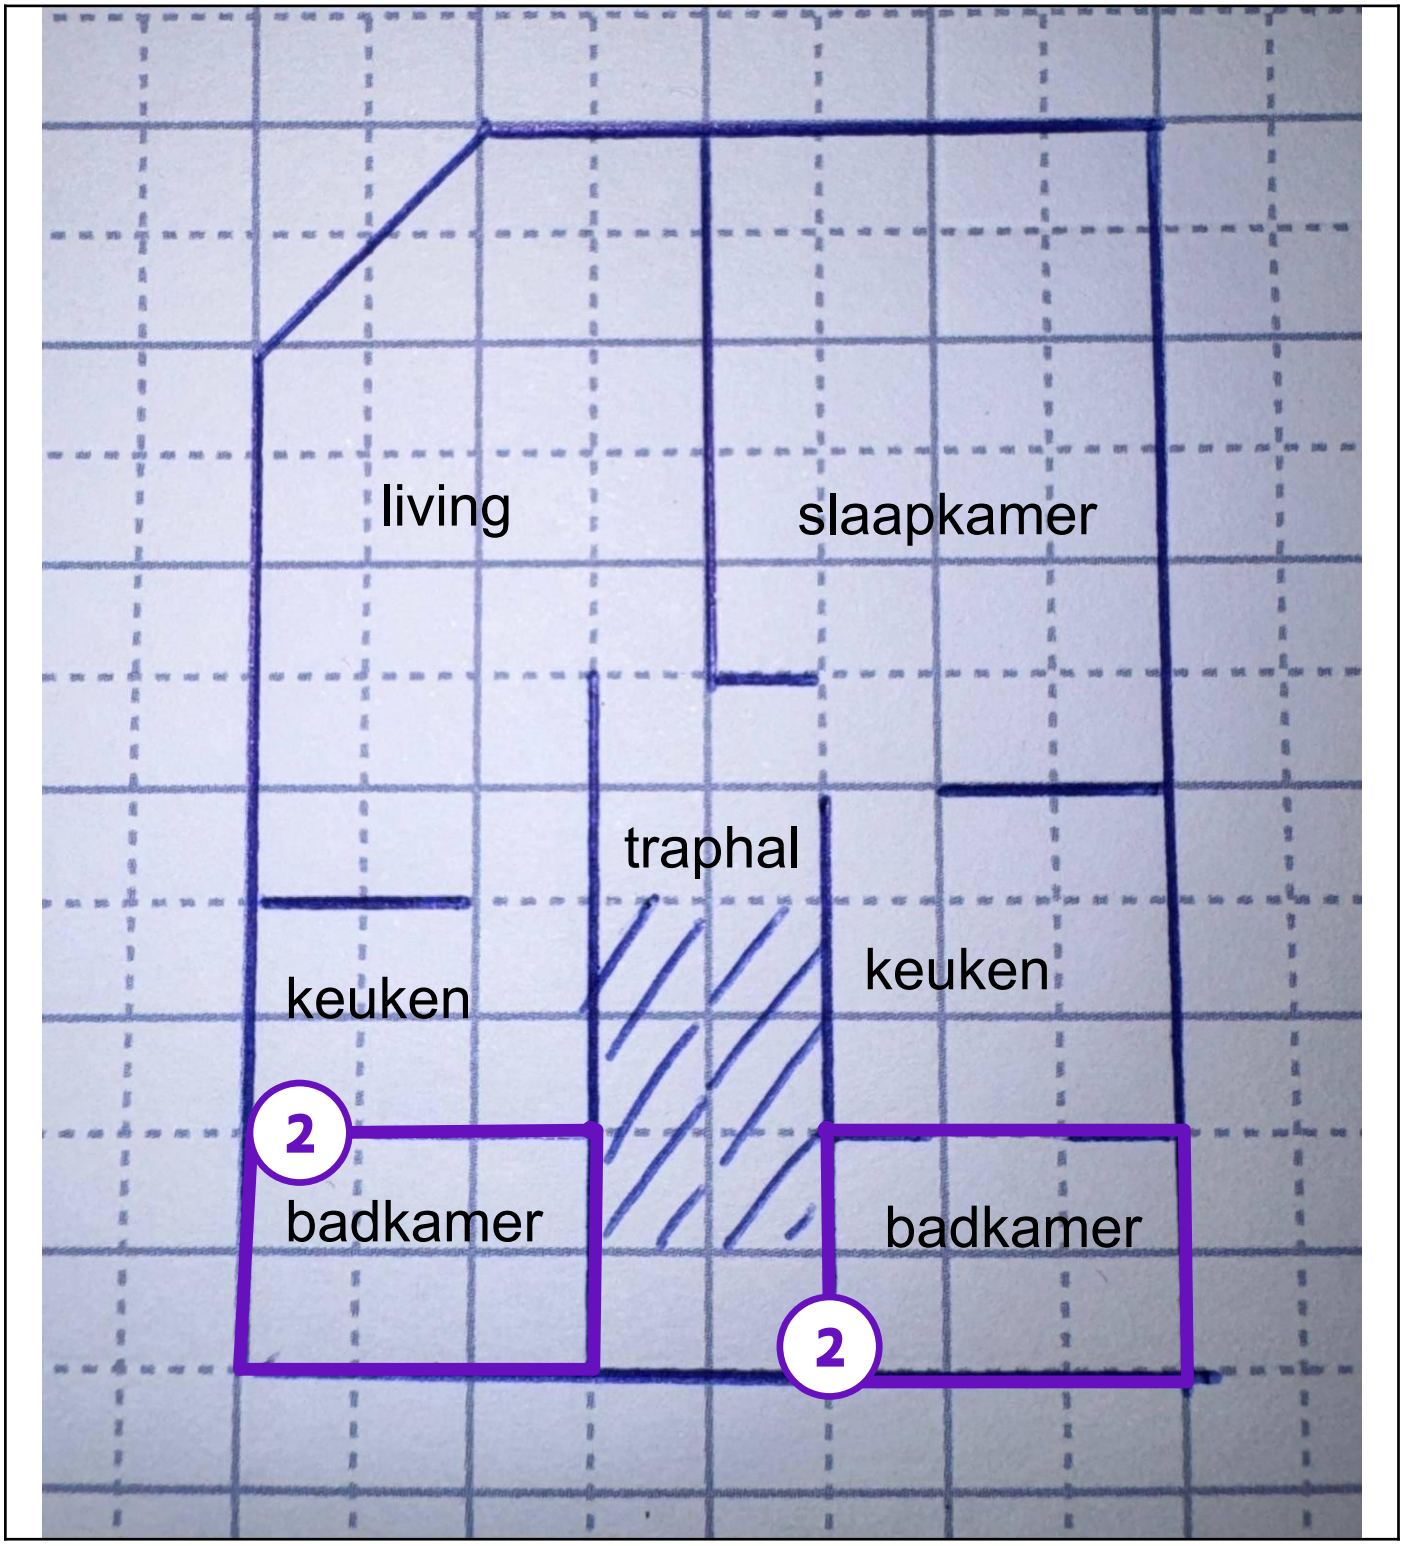
Plan 1.1: verdieping 1

Beschrijving	Type	Actie
2. Faience tegellijm	Advies	-

Voor 2001 werd er in de lijm, gebruikt om faience tegels vast te zetten, asbest verwerkt. Binnen het kader van het niet -destructieve onderzoek was het niet mogelijk om de tegellijm van de faience tegels te inspecteren. Bij een volgende renovatiewerken wordt het aangeraden om de tegellijm te laten analyseren naar de aanwezigheid van asbestvezels.

Basis voor advies	Beoordeling op basis van expertise met een vaststelling door de asbestdeskundige.

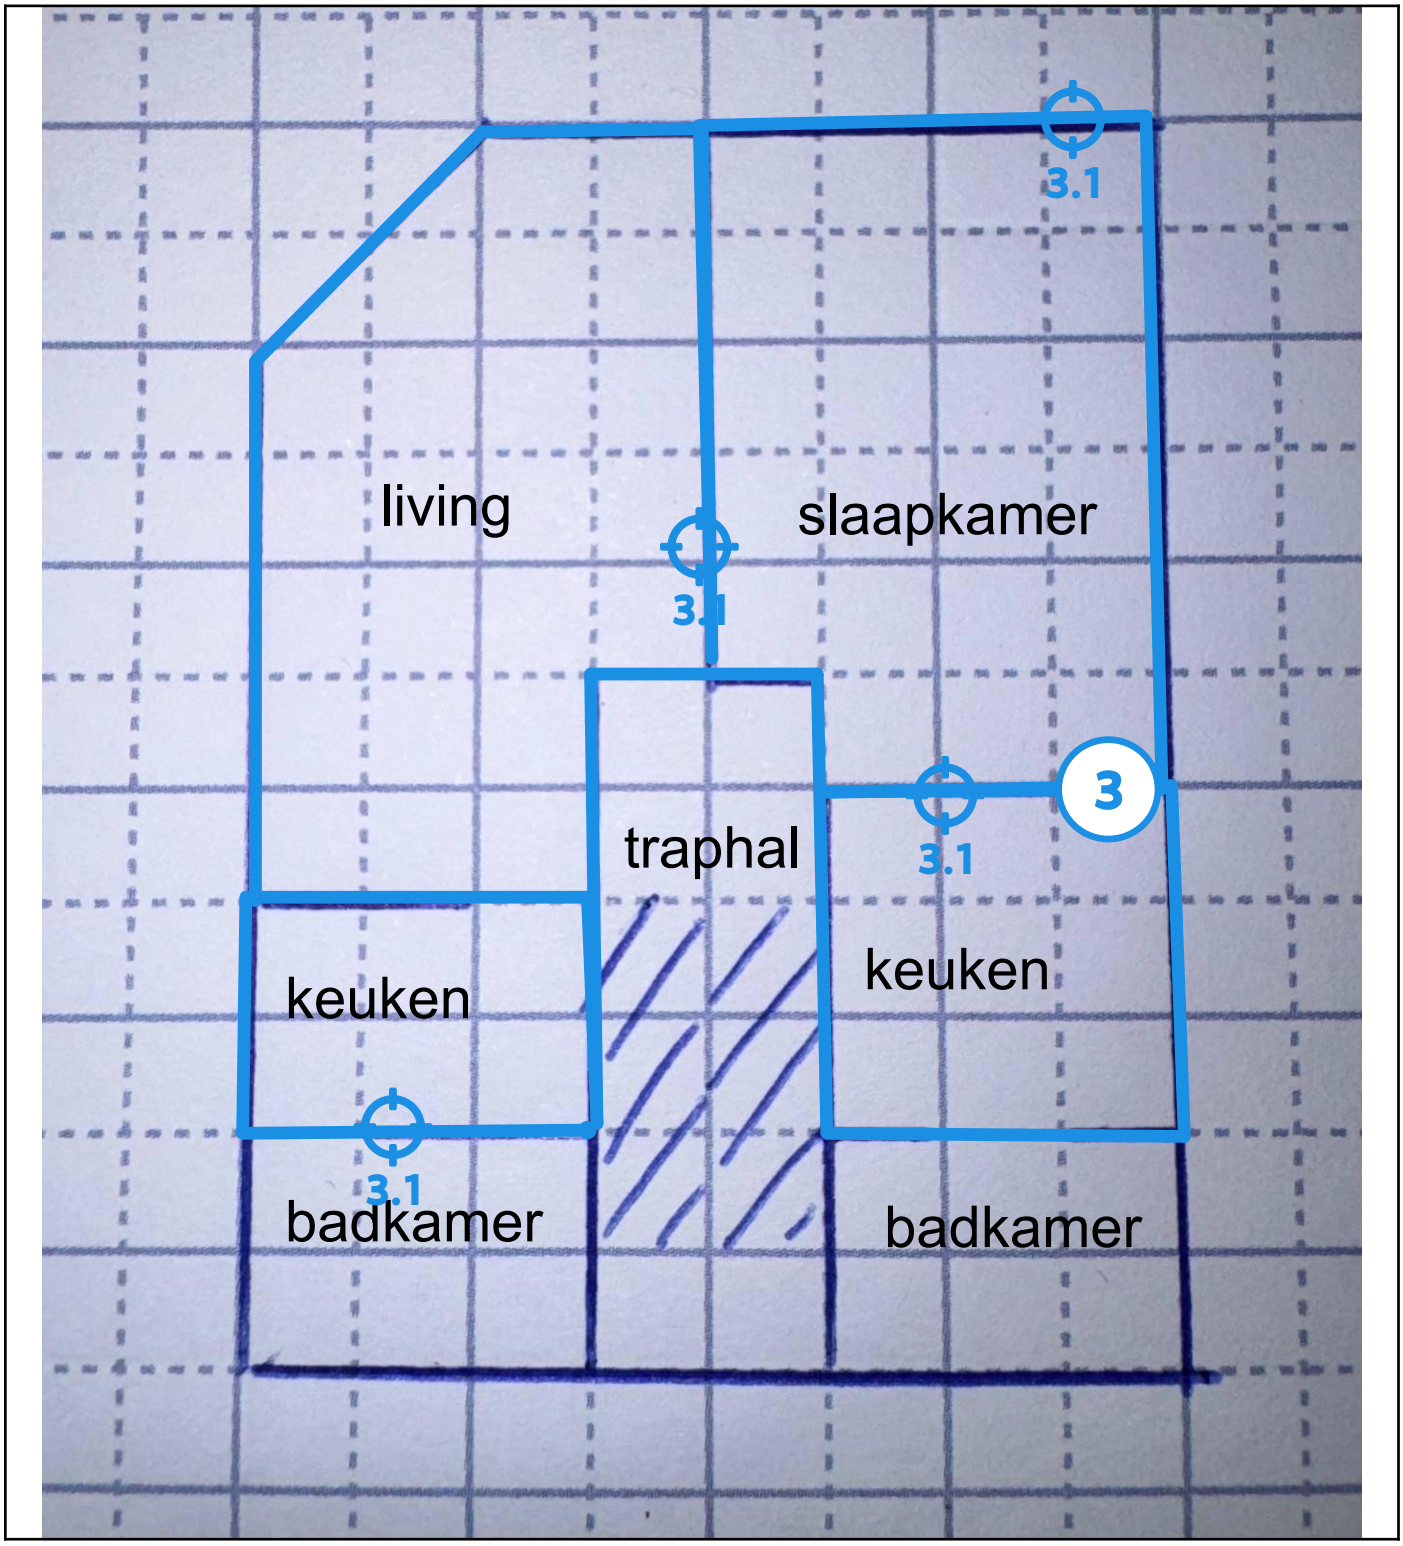
Plan 1.2: verdieping 1

Beschrijving	Type	Actie
3. pleisterwerk muren	Geen asbest	-

3.1 Code: mm01	Mengmonster	-

Geen asbest

#	Type	Referentie	Resultaat
3.1	Mengmonster	mm01	Geen asbest

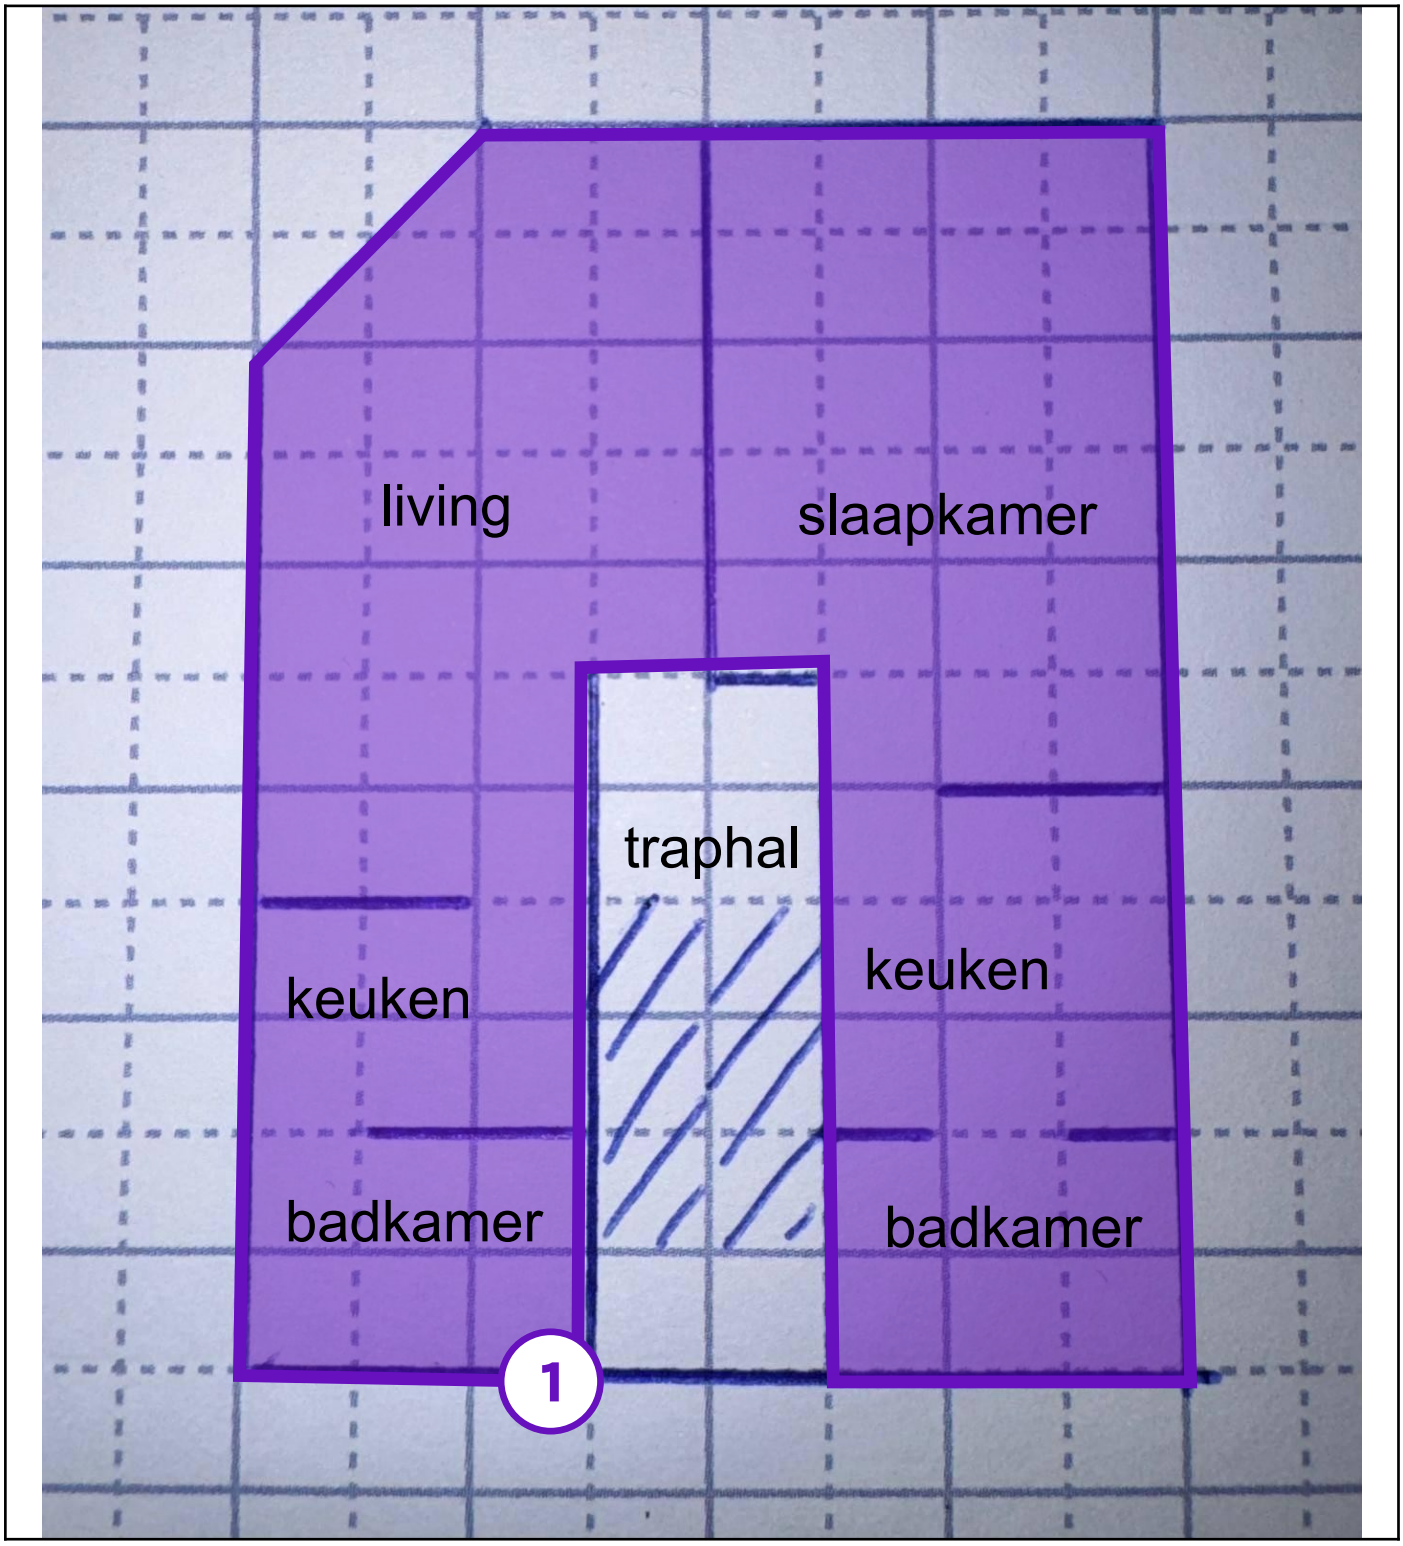
Plan 1.3: verdieping 1

Beschrijving	Type	Actie
1. plafonds uit niet asbestverdachte materiaal	Advies	-

De plafonds zijn gemaakt van niet-asbestverdachte materialen (bijvoorbeeld laminaat, gyproc, ..), deze toepassingen zijn niet asbestverdacht. We hebben echter niet kunnen vaststellen of er mogelijk asbestverdachte of asbesthoudende materialen achter deze toepassingen aanwezig zijn. Bij renovatie of sloop is het aangeraden om een destructief onderzoek te laten uitvoeren van deze toepassingen.

Basis voor advies	De asbestdeskundige beoordeelt het materiaal als niet-asbestverdacht.
