Asbestinventarisattest

Luitenant Lippenslaan 47/301, 2140 Antwerpen

Attestnummer : **20221206-000240.000**
Uitgegeven op : **06.12.2022**
Geldig tot : **06.12.2032**

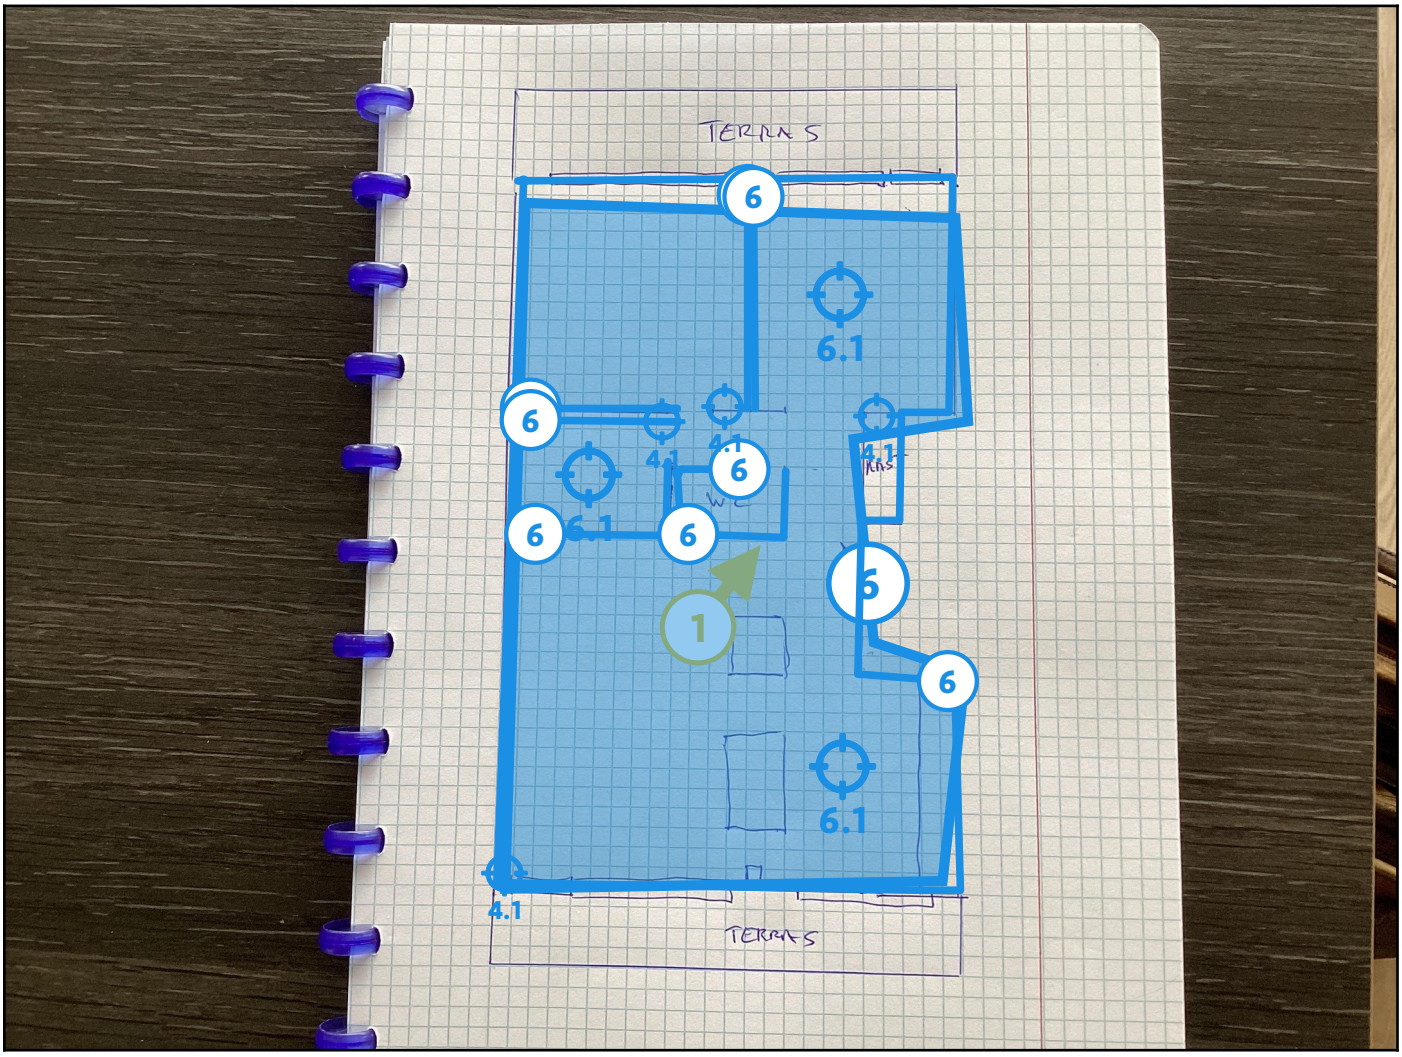
Plan 1.1: Plattegrond appartement

Beschrijving	Type	Actie
1. Bakeliet telecompunt	Asbestmateriaal	Zorgvuldig beheren
4. Pleisterwerken - muren	Geen asbest	-
4.1 Code: LUI-PL-MUUR	Mengmonster	-
6. Pleisterwerken plafond	Geen asbest	-
6.1 Code: LUI-PL-PLAFOND	Mengmonster	-

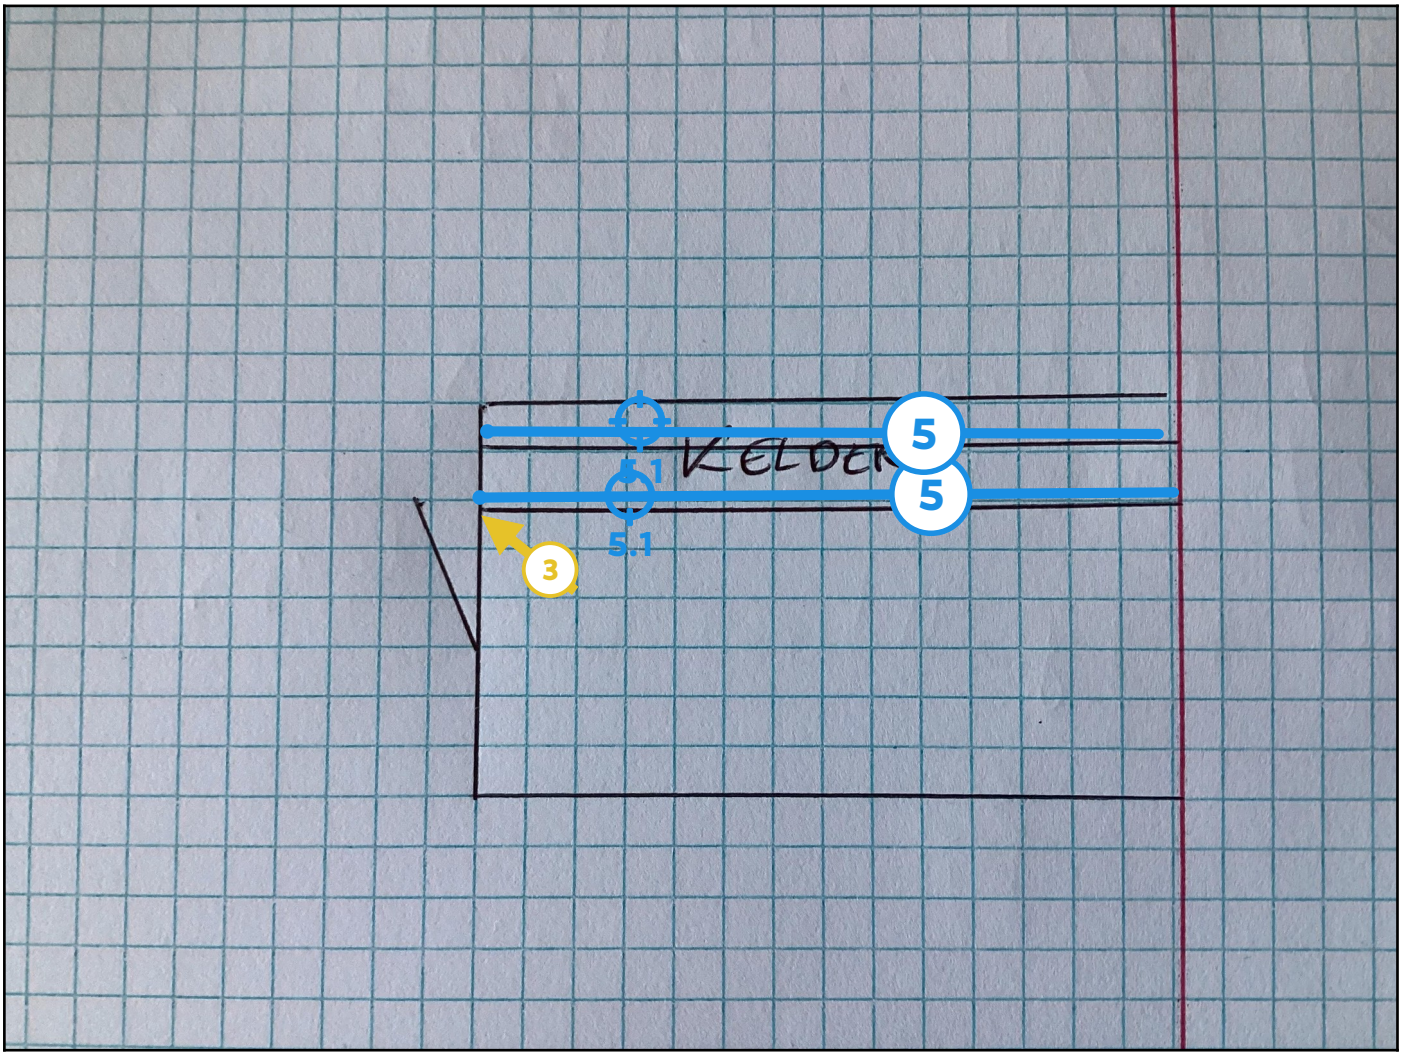
Plan 1.4: Kelder

Beschrijving	Type	Actie
3. Bakeliet - stopcontact kelder	Asbestmateriaal	Zorgvuldig beheren
5. Thermische isolatie	Geen asbest	-
5.1 Code: LUI-THERMISO	Mengmonster	-

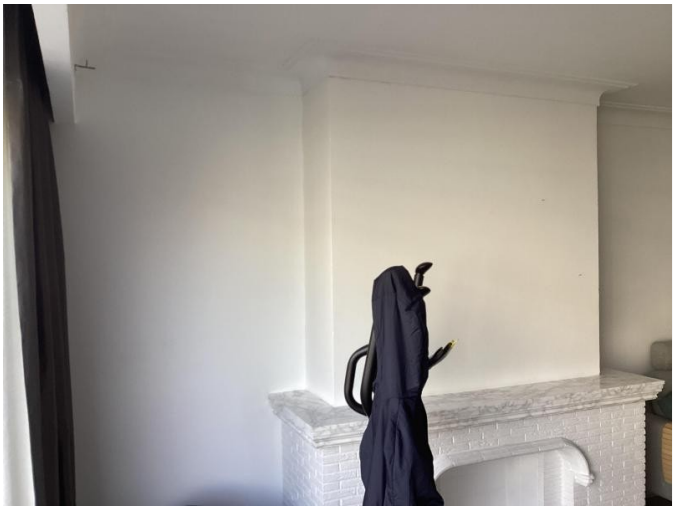
Fiche 4: Pleisterwerken - muren

Geen asbest

#	Type	Referentie	Resultaat
4.1	Mengmonster	LUI-PL-MUUR	Geen asbest

Beschrijving	Pleisterwerken - muren
Omgeving	Binnen
Primaire drager	Binnenwand
Bindmiddel van materiaal	Gips - kalk

Gebondenheid op basis van bindmiddel	Niet-hechtgebonden
Hoeveelheid (oppervlakte - dikte - aantal)	• 120,00 m^2 - 1,00 cm - 1 stuk
Totaal volume	1,20 m^3
Identificatiemethode	Vaststelling met monstername
Destructieve handeling voor identificatie	Nee

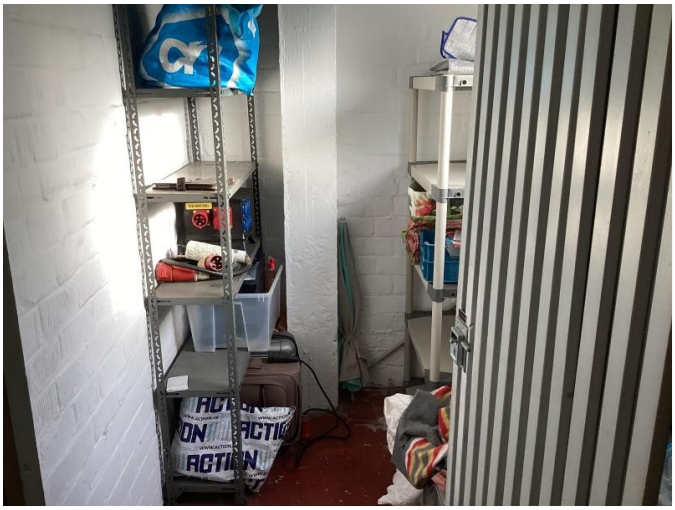
Fiche 5: Thermische isolatie

Geen asbest

#	Type	Referentie	Resultaat
5.1	Mengmonster	LUI-THERMISO	Geen asbest

Beschrijving	Thermische isolatie
Omgeving	Binnen
Primaire drager	HVAC infrastructuur en uitrusting
Bindmiddel van materiaal	Gips - kalk

Gebondenheid op basis van bindmiddel	Niet-hechtgebonden
Hoeveelheid (lengte - omtrek - dikte - aantal)	• 6,00 m - 30,00 cm - 1,50 cm - 1 stuk
Totaal volume	0,027 m^3
Identificatiemethode	Vaststelling met monstername
Destructieve handeling voor identificatie	Nee

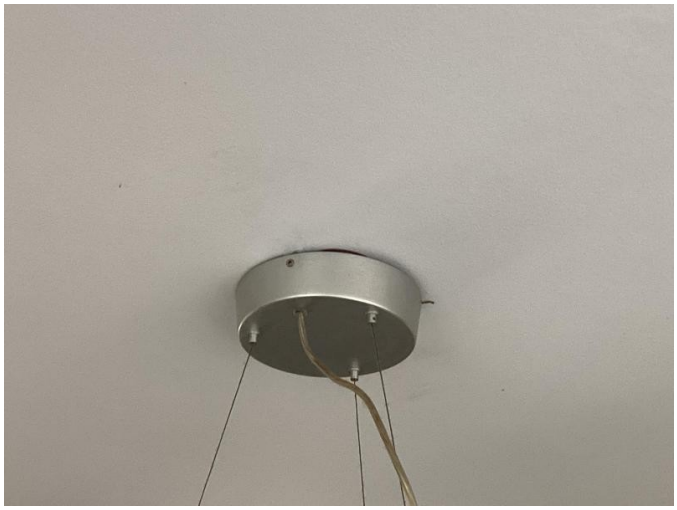
Fiche 6: Pleisterwerken plafond

Geen asbest

#	Type	Referentie	Resultaat
6.1	Mengmonster	LUI-PL-PLAFOND	Geen asbest

Beschrijving	Pleisterwerken plafond
Omgeving	Binnen
Primaire drager	Plafond
Bindmiddel van materiaal	Gips - kalk

Gebondenheid op basis van bindmiddel	Niet-hechtgebonden
Hoeveelheid (oppervlakte - dikte - aantal)	• 80,00 m^2 - 1,50 cm - 1 stuk
Totaal volume	1,20 m^3
Identificatiemethode	Vaststelling met monstername
Destructieve handeling voor identificatie	Nee
