Asbestinventarisattest

Kerkhofstraat 41, 3500 Hasselt

Attestnummer : **20261108-000220.000**
Uitgegeven op : **08.11.2026**
Geldig tot : **08.11.2036**

Niet-asbestveilig

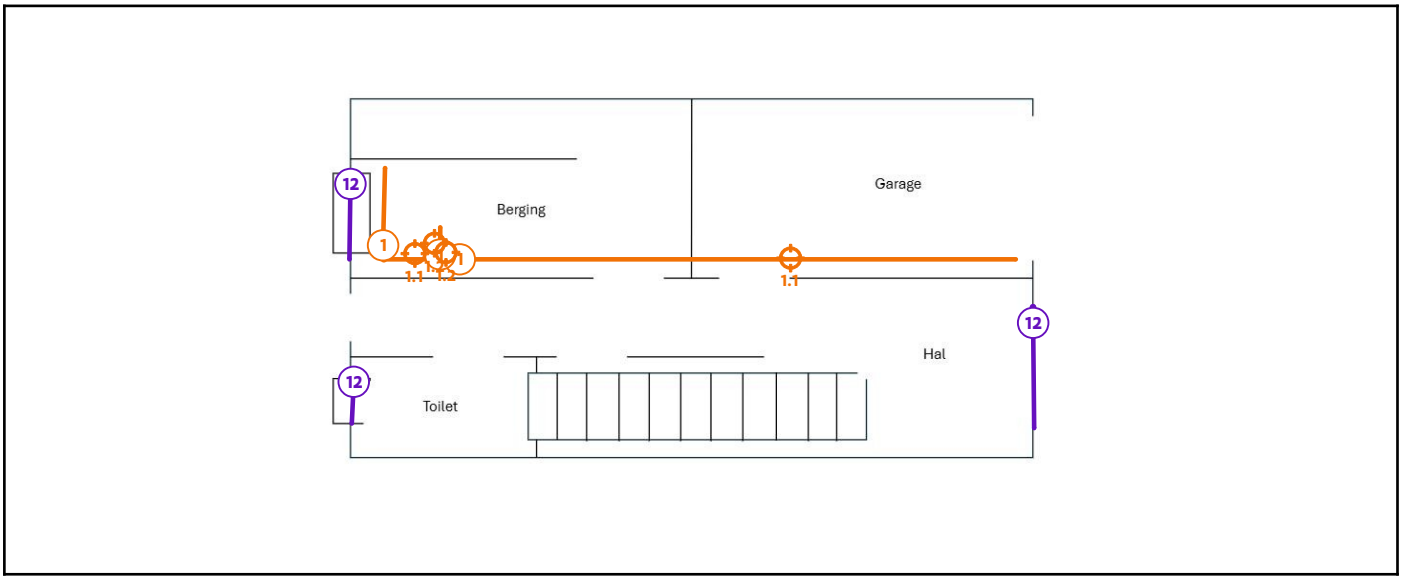
Plan 1.1: Plan Gelijkvloers

Beschrijving	Type	Actie
1. Leidingisolatie	Asbestmateriaal	Verwijderen
1.1 Code: BD0018-MM03	Mengmonster	-
1.2 Code: BD0018-MM04	Mengmonster	-
12. Kit raamwerk	Overige ruimte of materiaal	-

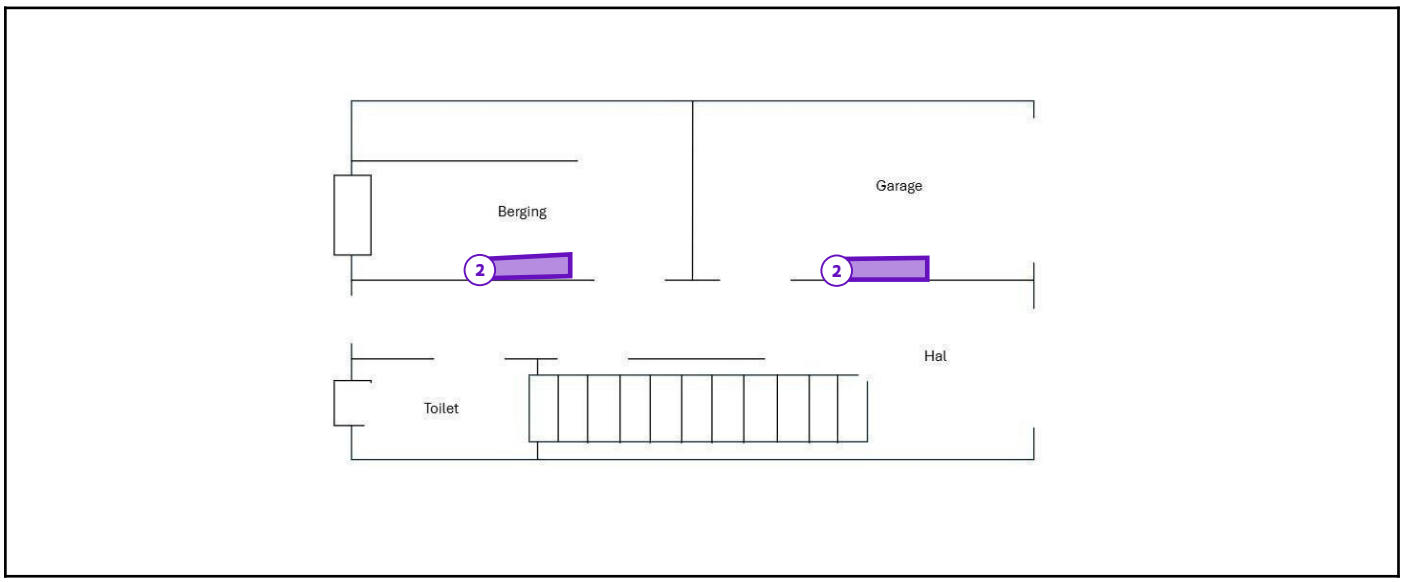
Plan 1.5: Plan Gelijkvloers

Beschrijving	Type	Actie
2. Rookgaskanaal	Beperking	-

Tijdelijke beperking

Reden: Er is geen volledige risicobeoordeling mogelijk

Uitleg van de asbestdeskundige: Rookgaskanalen zijn weggewerkt langs een valse wand en niet meer zichtbaar in het kader van een niet destructief onderzoek.

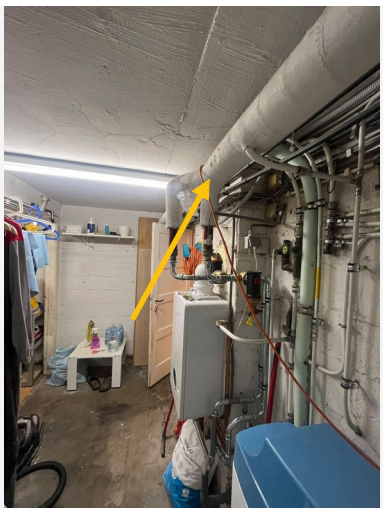
Fiche 1: Leidingisolatie

Conclusie

Het asbestmateriaal valt onder de mijlpaal van 2034.

Risicobeoordeling

Eindbeoordeling materiaalrisico	Verhoogd materiaalrisico en/of verhoogde kans op vezelvrijgave
Opmerking	De leidingisolatie is nog intakt en ingewikkeld met een stofdoek. Op verschillende plaatsen zijn er reeds beschadigingen aanwezig en maakt de asbesthoudende gips contact met de binnenlucht.

Gebondenheid	Categorie 2: niet-hechtgebonden met matrix
Asbestsoort (vezeltype)	Amfibool aanwezig, uitgezonderd crocidoliet
Asbestconcentratie	Hoog (>= 50%)
Afschermingsgraad van het gehele materiaal	Geheel of deels vrij aan de binnenlucht, maar geen contact met binnenluchtstromen
Toestand van het materiaal	Licht beschadigd, licht verweerd. Intacte calciumsilicaatplaat of materiaal met categorie 3-gebondenheid

#	Type	Referentie	Resultaat
1.1	Mengmonster	BD0018-MM03	Chrysotiel, Amosiet
1.2	Mengmonster	BD0018-MM04	Chrysotiel, Amosiet

Beschrijving	Leidingisolatie
Omgeving	Binnen
Primaire drager	HVAC infrastructuur en uitrusting
Asbestmateriaal	In-situ afwerkingslagen - Thermische isolatie
Bindmiddel van asbestmateriaal	Gips - kalk
Gebondenheid op basis van bindmiddel	Niet-hechtgebonden
Hoeveelheid (lengte - omtrek - dikte - aantal)	• 18,00 m - 10,00 cm - 3,00 cm - 1 stuk
Totaal volume	0,054 m^3
Eenvoudig bereikbaar	Ja
Bevestigingswijze	• Verlijmd, ingegoten, versmeerd
Identificatiemethode	Een monstername door de asbestdeskundige met laboanalyse door een asbestlabo.
Destructieve handeling voor identificatie	Ja

Verwijderen

- Zorg voor een veilig beheer. Vermijd het beschadigen van het asbestmateriaal. Controleer de toestand jaarlijks op wijzigingen.
- Verwijder dit asbestmateriaal zo snel mogelijk. Volg de toestand goed op.

- Hermetische zone (erkend asbestverwijderaar)
  Betreft een losgebonden asbesttoepassing. Deze kan enkel veilig verwijderd worden door een erkend asbestverwijderaar. Maak hierbij telkens gebruikt van de correcte BPM's (halfgelaatsmasker, pak, handschoenen,... en sluit de ruimte of toepassing hermetisch af.

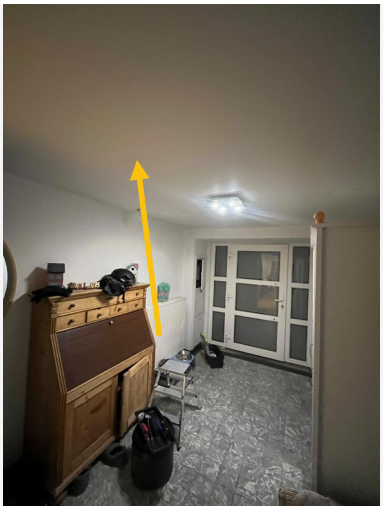
Fiche 6: Pleisterwerk plafond

Geen asbest

#	Type	Referentie	Resultaat
6.1	Mengmonster	BD0018-MM02	Geen asbest

Beschrijving	Pleisterwerk plafond
Omgeving	Binnen
Primaire drager	Plafond
Bindmiddel van materiaal	Gips - kalk
Gebondenheid op basis van bindmiddel	Niet-hechtgebonden
Hoeveelheid (oppervlakte - dikte - aantal)	• 54,00 m^2 - 2,98 cm - 1 stuk
Totaal volume	1,609 m^3
Identificatiemethode	Een monstername door de asbestdeskundige met laboanalyse door een asbestlabo.
Destructieve handeling voor identificatie	Nee
Opmerking	Monsternamepunten: Hal Overige ruimte Natte ruimte: Geen pleisterwerk aanwezig: vals plafond in toitet/keuken & badkamer bestaande uit gipskartonplaten Stookruimte: Geen plesiterwerk aanwezig, beton met daarover een verflaag Resterende ruimtes zijn de plafonds ook gemaakt van gipskartonplaten.

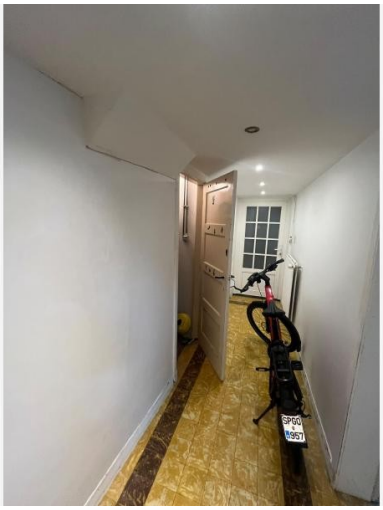
Fiche 7: Pleisterwerk Wanden

Geen asbest

#	Type	Referentie	Resultaat
7.1	Mengmonster	BD0018-MM01	Geen asbest

Beschrijving	Pleisterwerk Wanden
Omgeving	Binnen
Primaire drager	Binnenwand
Bindmiddel van materiaal	Gips - kalk
Gebondenheid op basis van bindmiddel	Niet-hechtgebonden
Hoeveelheid (oppervlakte - dikte - aantal)	• 150,00 m^2 - 3,00 cm - 1 stuk
Totaal volume	4,50 m^3
Identificatiemethode	Een monstername door de asbestdeskundige met laboanalyse door een asbestlabo.
Destructieve handeling voor identificatie	Nee
Opmerking	Staalnamepunten: Hal/Overige ruimte Stookruimte: betreft rechtstreeks de bakstenen, geen pleisterwerk aanwezig Natte ruimte: Geen pleisterwerk De rest van de woning is langs de wanden afgewerkt met gipsplaten
