Asbestinventarisattest

Grumstraat 71, 3400 Landen

Attestnummer : **20260621-000189.000**
Uitgegeven op : **21.06.2026**
Geldig tot : **21.06.2036**

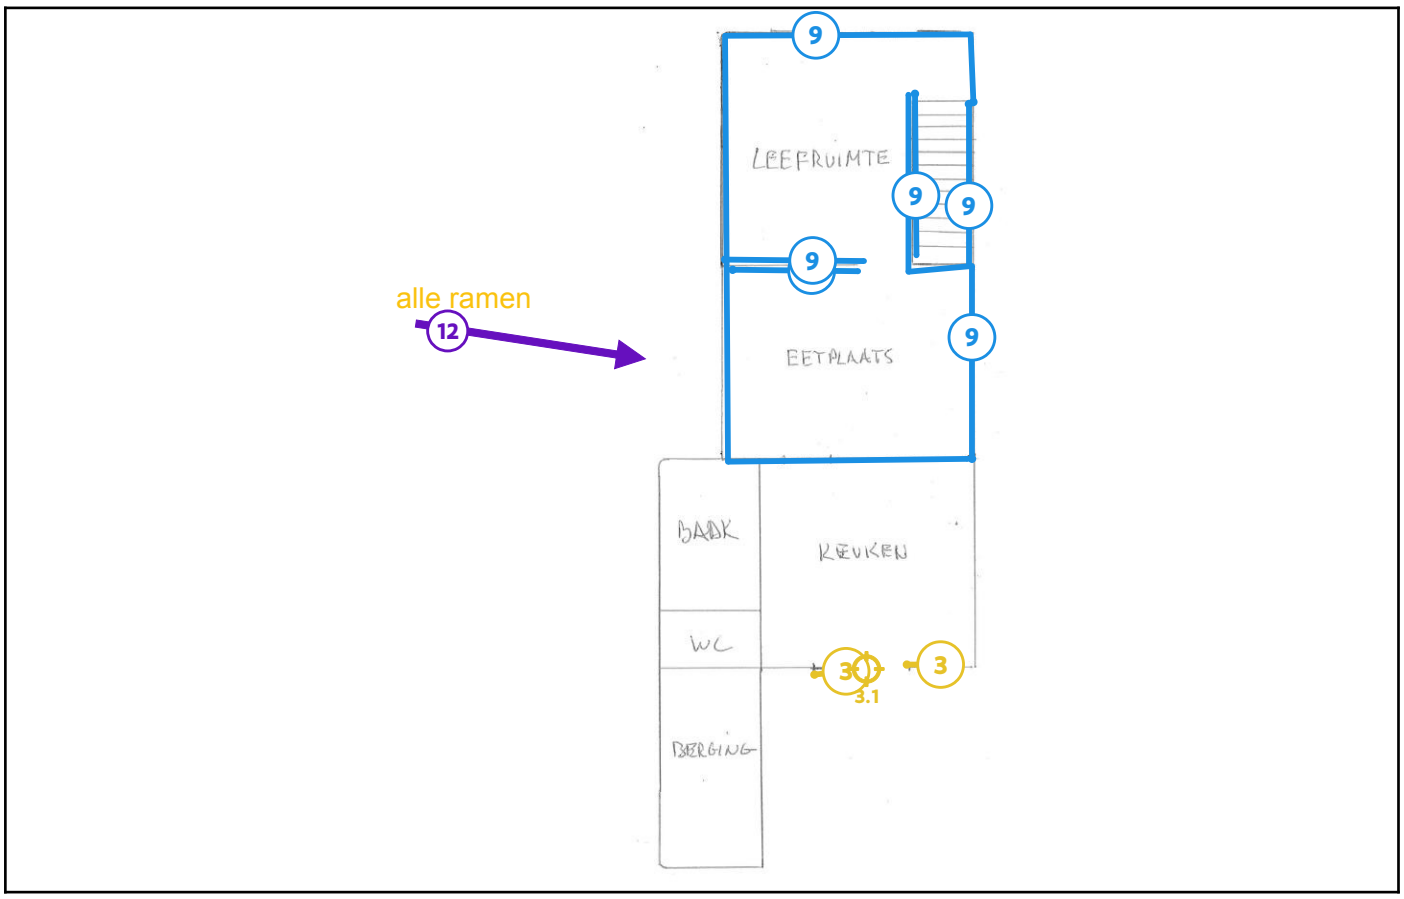
Plan 1.1: gelijkvloers

Beschrijving	Type	Actie
3. venstertablet in massal	Asbestmateriaal	Zorgvuldig beheren
3.1 Code: massal	Puntmonster	-
9. pleisterwerk wanden	Geen asbest	-
12. stopverf ramen gevel/hout	Overige ruimte of materiaal	-

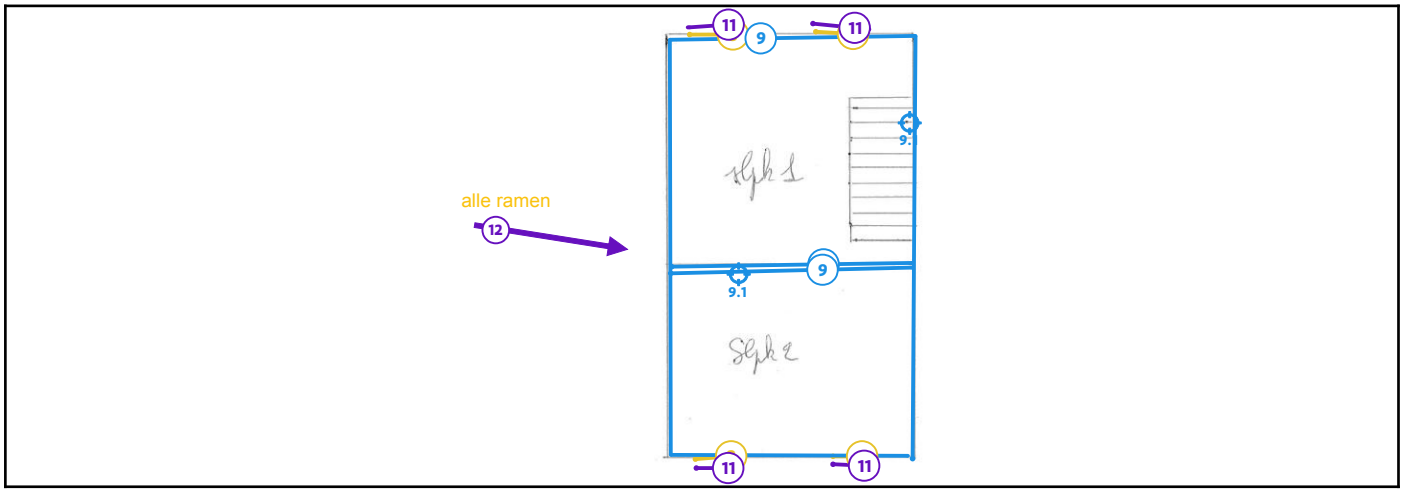
Plan 1.4: verdieping

Beschrijving	Type	Actie
3. venstertablet in massal	Asbestmateriaal	Zorgvuldig beheren
9. pleisterwerk wanden	Geen asbest	-
9.1 Code: pw	Mengmonster	-
11. stopverf ramen hout/glas	Overige ruimte of materiaal	-
12. stopverf ramen gevel/hout	Overige ruimte of materiaal	-

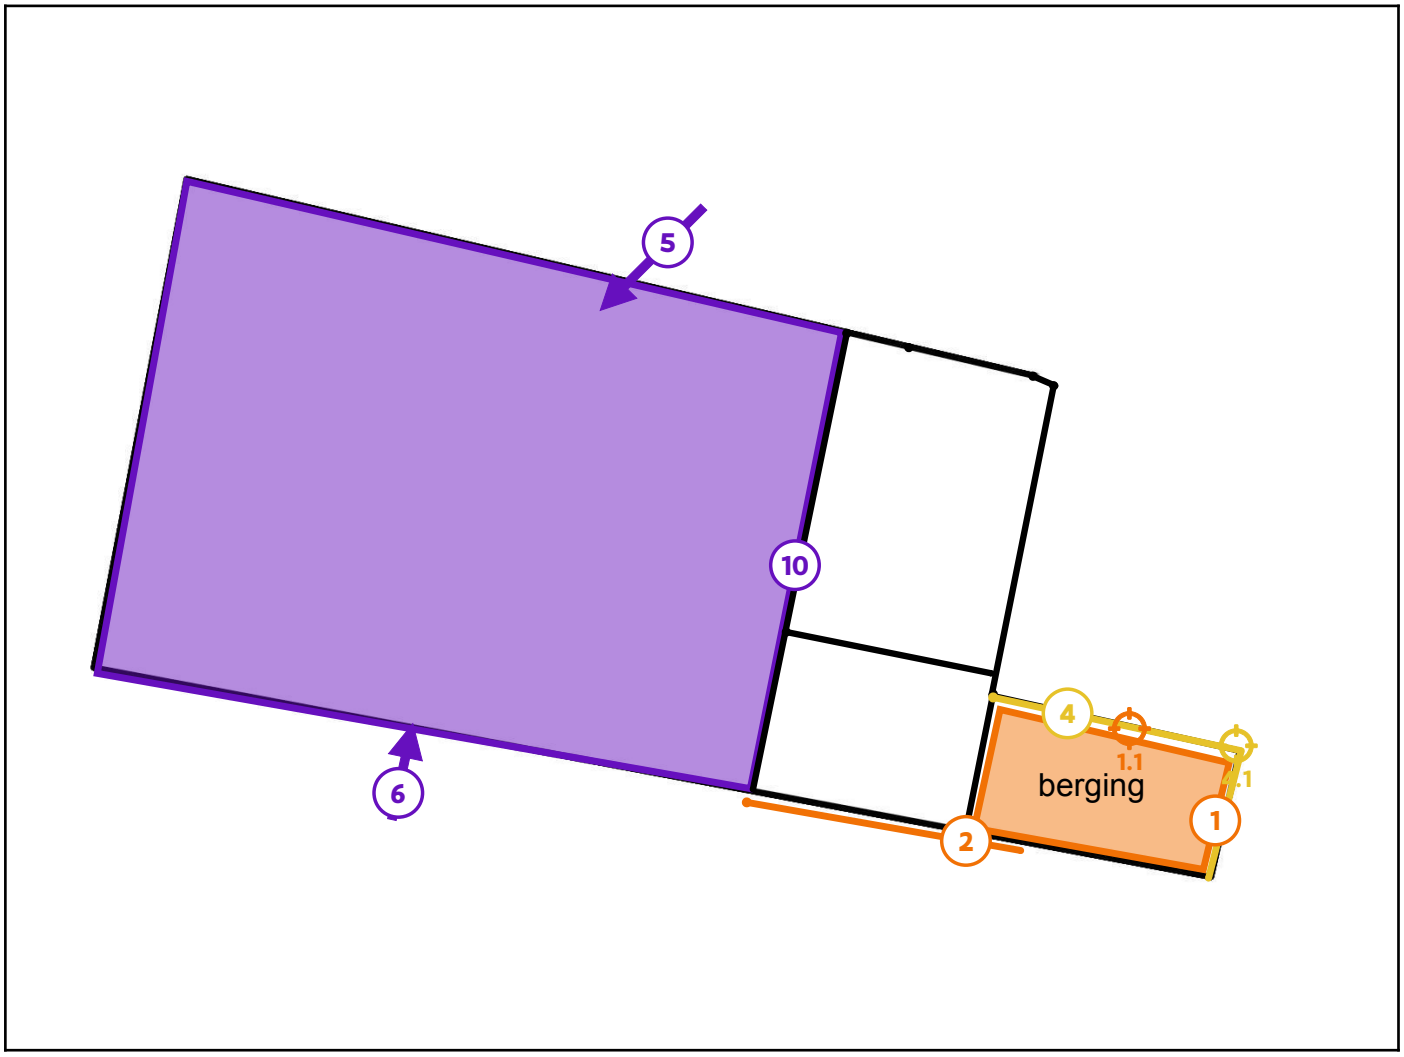
Plan 1.6: Hoofdgebouw plan daken

Beschrijving	Type	Actie
1. Golfplaten dak (cement)	Asbestmateriaal	Verwijderen
1.1 Code: golfplaat grijs	Puntmonster	-
2. Gevel met cementleien	Asbestmateriaal	Verwijderen
4. menuiserite gevelbekleding	Asbestmateriaal	Zorgvuldig beheren
4.1 Code: menuiserite	Puntmonster	-
5. schouw	Beperking	-
6. schouw 1	Beperking	-

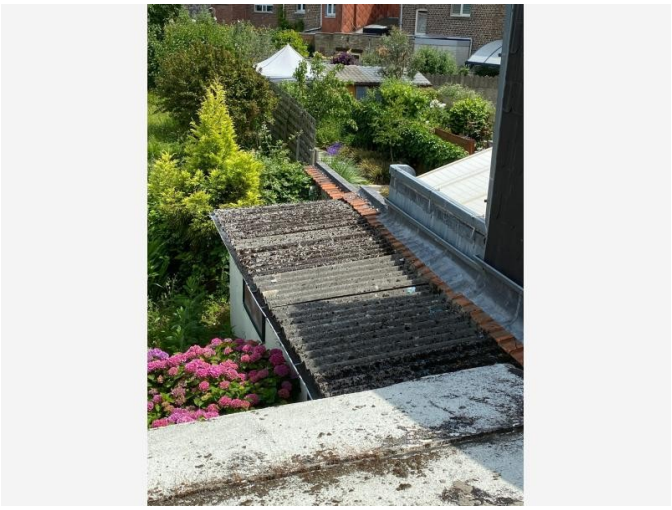
Fiche 1: Golfplaten dak (cement)

Het asbestmateriaal valt onder de mijlpaal van 2034.

Eindbeoordeling materiaalrisico	Verhoogd materiaalrisico en/of verhoogde kans op vezelvrijgave

Gebondenheid	Categorie 1: hechtgebonden in oorsprong
Asbestsoort (vezeltype)	Alleen chrysotiel aanwezig
Asbestconcentratie	Laag (< 50%)
Afschermingsgraad van het gehele materiaal	Geheel of deels vrij aan de binnenlucht, maar geen contact met binnenluchtstromen
Toestand van het materiaal	Matig beschadigd, matig verweerd

#	Type	Referentie	Resultaat
1.1	Puntmonster	golfplaat grijs	Chrysotiel

Verwijderen

- Hemelwater dat afspoelt van asbestcement daken of gevels kan asbestdeeltjes bevatten. Gebruik het enkel voor gesloten circuits (bv. spoelen toiletten). Reinig na het vervangen van het dak of de gevel de dakgoten en regenwaterput of -ton om asbesthoudend sediment of slib te verwijderen

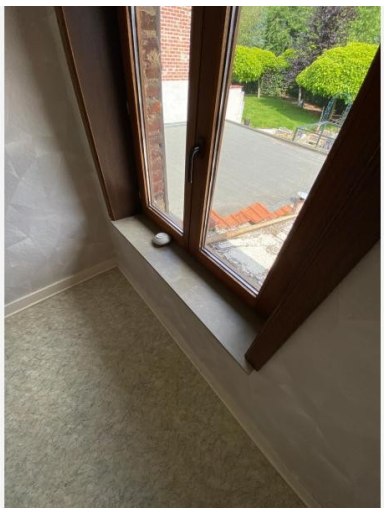
Fiche 3: venstertablet in massal

Het asbestmateriaal valt onder de mijlpaal van 2040.

Eindbeoordeling materiaalrisico	Zeer laag materiaalrisico en/of zeer lage kans op vezelvrijgave

Gebondenheid	Categorie 1: hechtgebonden in oorsprong
Asbestsoort (vezeltype)	Alleen chrysotiel aanwezig
Asbestconcentratie	Laag (< 50%)
Afschermingsgraad van het gehele materiaal	Geheel of deels vrij aan de binnenlucht, maar geen contact met binnenluchtstromen
Toestand van het materiaal	Onbeschadigd, niet verweerd

#	Type	Referentie	Resultaat
3.1	Puntmonster	massal	Chrysotiel

Zorgvuldig beheren

- Zorg voor een veilig beheer. Vermijd het beschadigen van het asbestmateriaal. Controleer de toestand jaarlijks op wijzigingen.

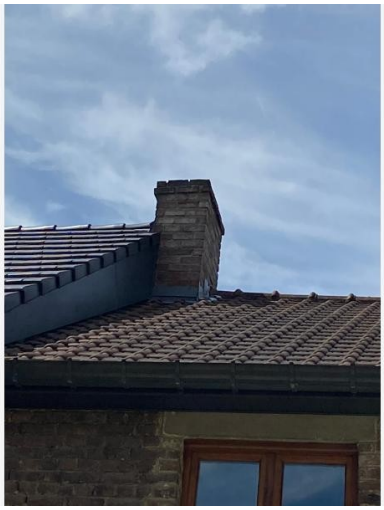
Fiche 6: schouw 1

Conclusie

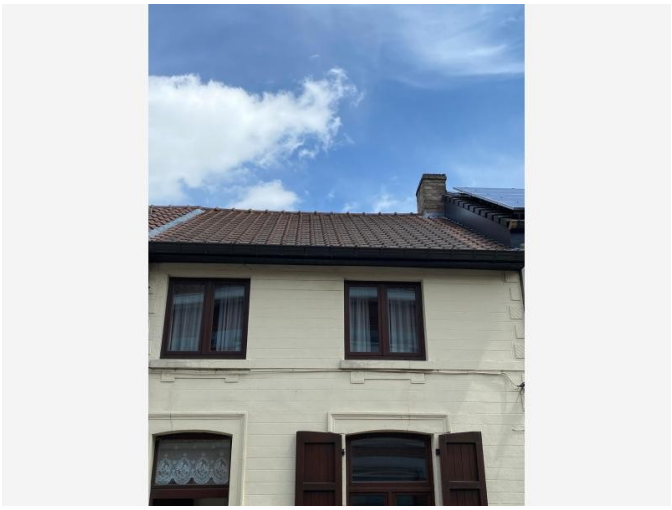
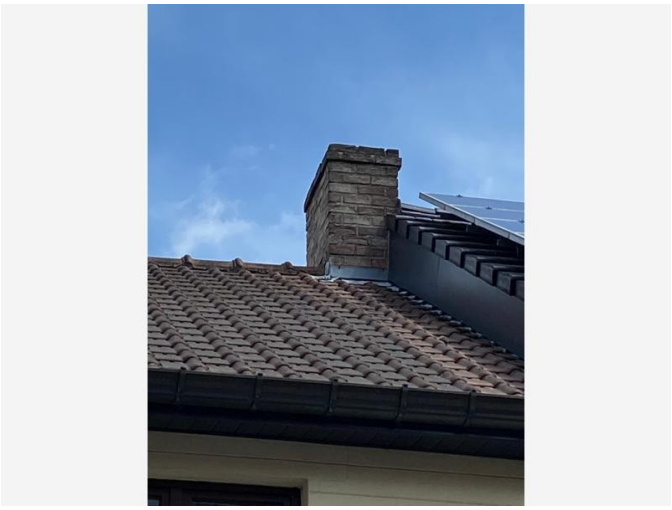
Beschrijving	Notitie	Terug te vinden op plannen
Fiche 10: dakbedekking in pannen	keramische dakpannen	Plan 1.6: Hoofdgebouw plan daken
Fiche 11: stopverf ramen hout/glas	overschilderde siliconen	Plan 1.2: gelijkvloers Plan 1.4: verdieping
Fiche 12: stopverf ramen gevel/hout	mortel voegsel	Plan 1.1: gelijkvloers Plan 1.4: verdieping

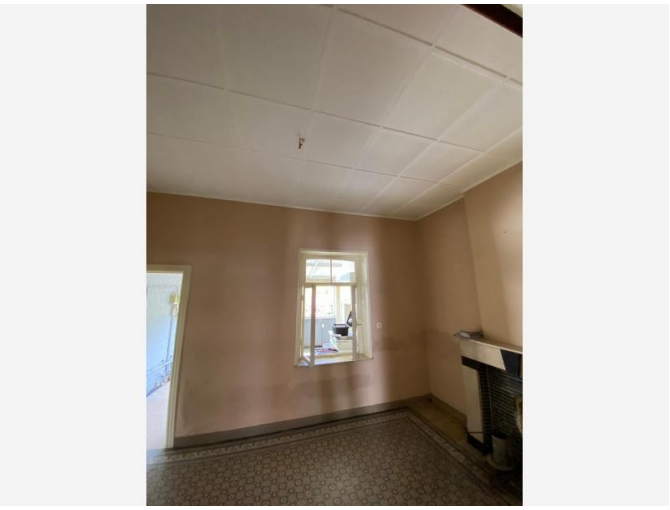
Beschrijving	Notitie	Terug te vinden op plannen
Fiche 13: Leidingisolatie niet aanwezig	De leidingisolatie bevat geen waarneembare asbestverdachte materialen.	-
Fiche 14: pleisterwerk plafonds	panelen in hout	-
Fiche 15: CV-brander (niet aanwezig)	Er is geen CV-brander aanwezig.	-
Fiche 16: liftinfrastructuur	Er is geen liftinfrastructuur aanwezig op de inspectielocatie. De lift behoort tot de gemeenschap	-
