# Asbestinventarisattest

Himpedelstraat 27, 3870 Heers

Attestnummer : **20250312-000002.000**
Uitgegeven op : **12.03.2025**
Geldig tot : **Onbeperkt** (tenzij de toestand wijzigt)

**Asbestveilig** (maar mogelijk niet asbestvrij)

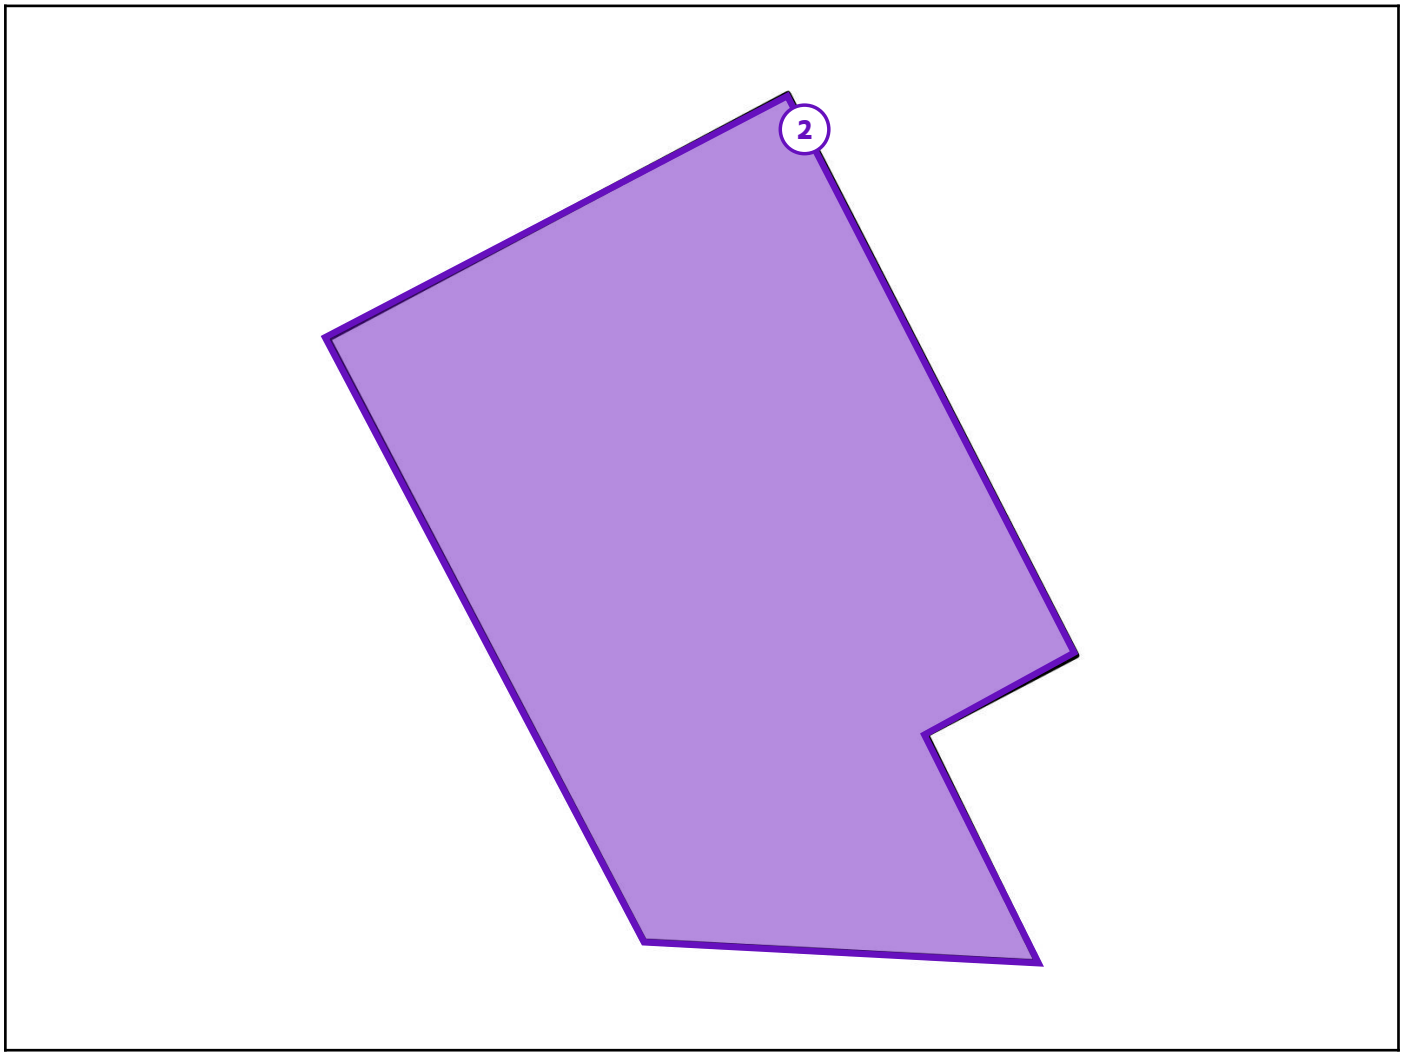
# Plan 1.1: Hoofdgebouw plan

| Beschrijving | Type | Actie |
|---|---|---|
| 2. onderdak | Advies | - |

Het onderdak bestaat uit een plastic zeil.

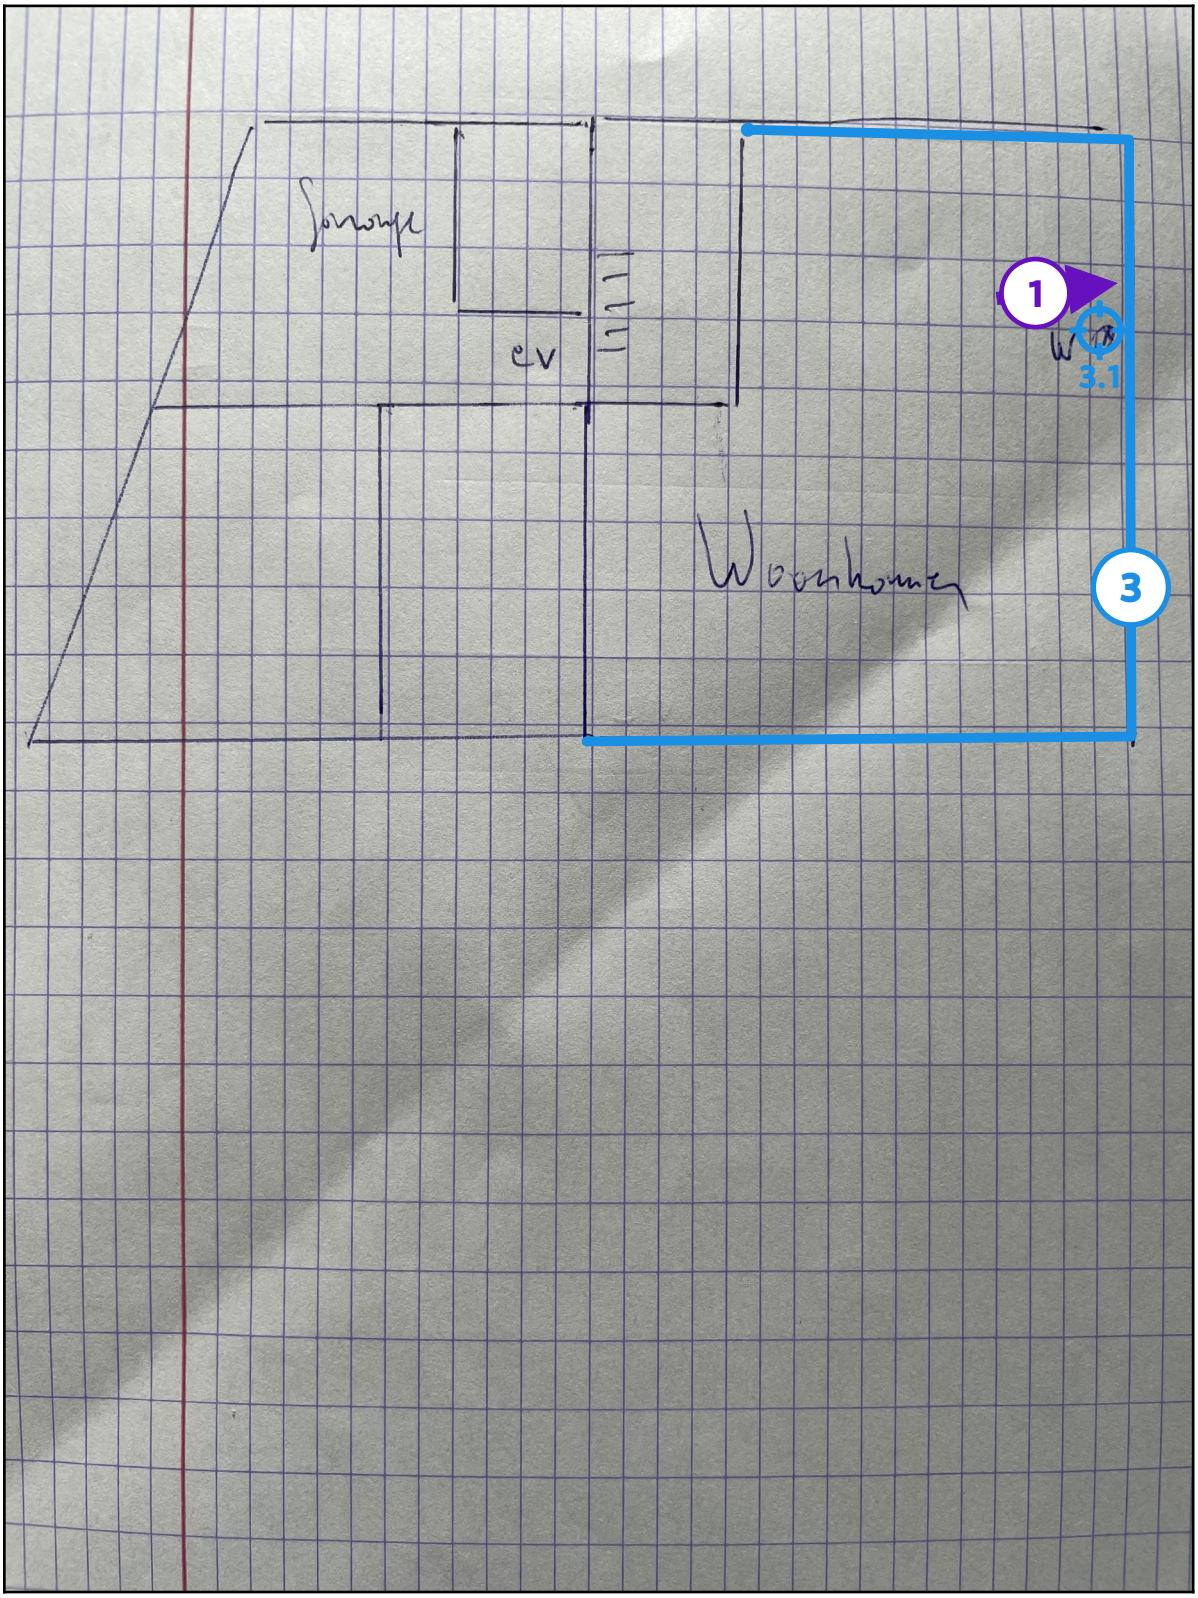
# Plan 1.3: grondplan gelijkvloers

| 1. schouw | Beperking | - |
| 3. pleister wand | Geen asbest | - |
| 3.1 Code: 1. | Mengmonster | - |

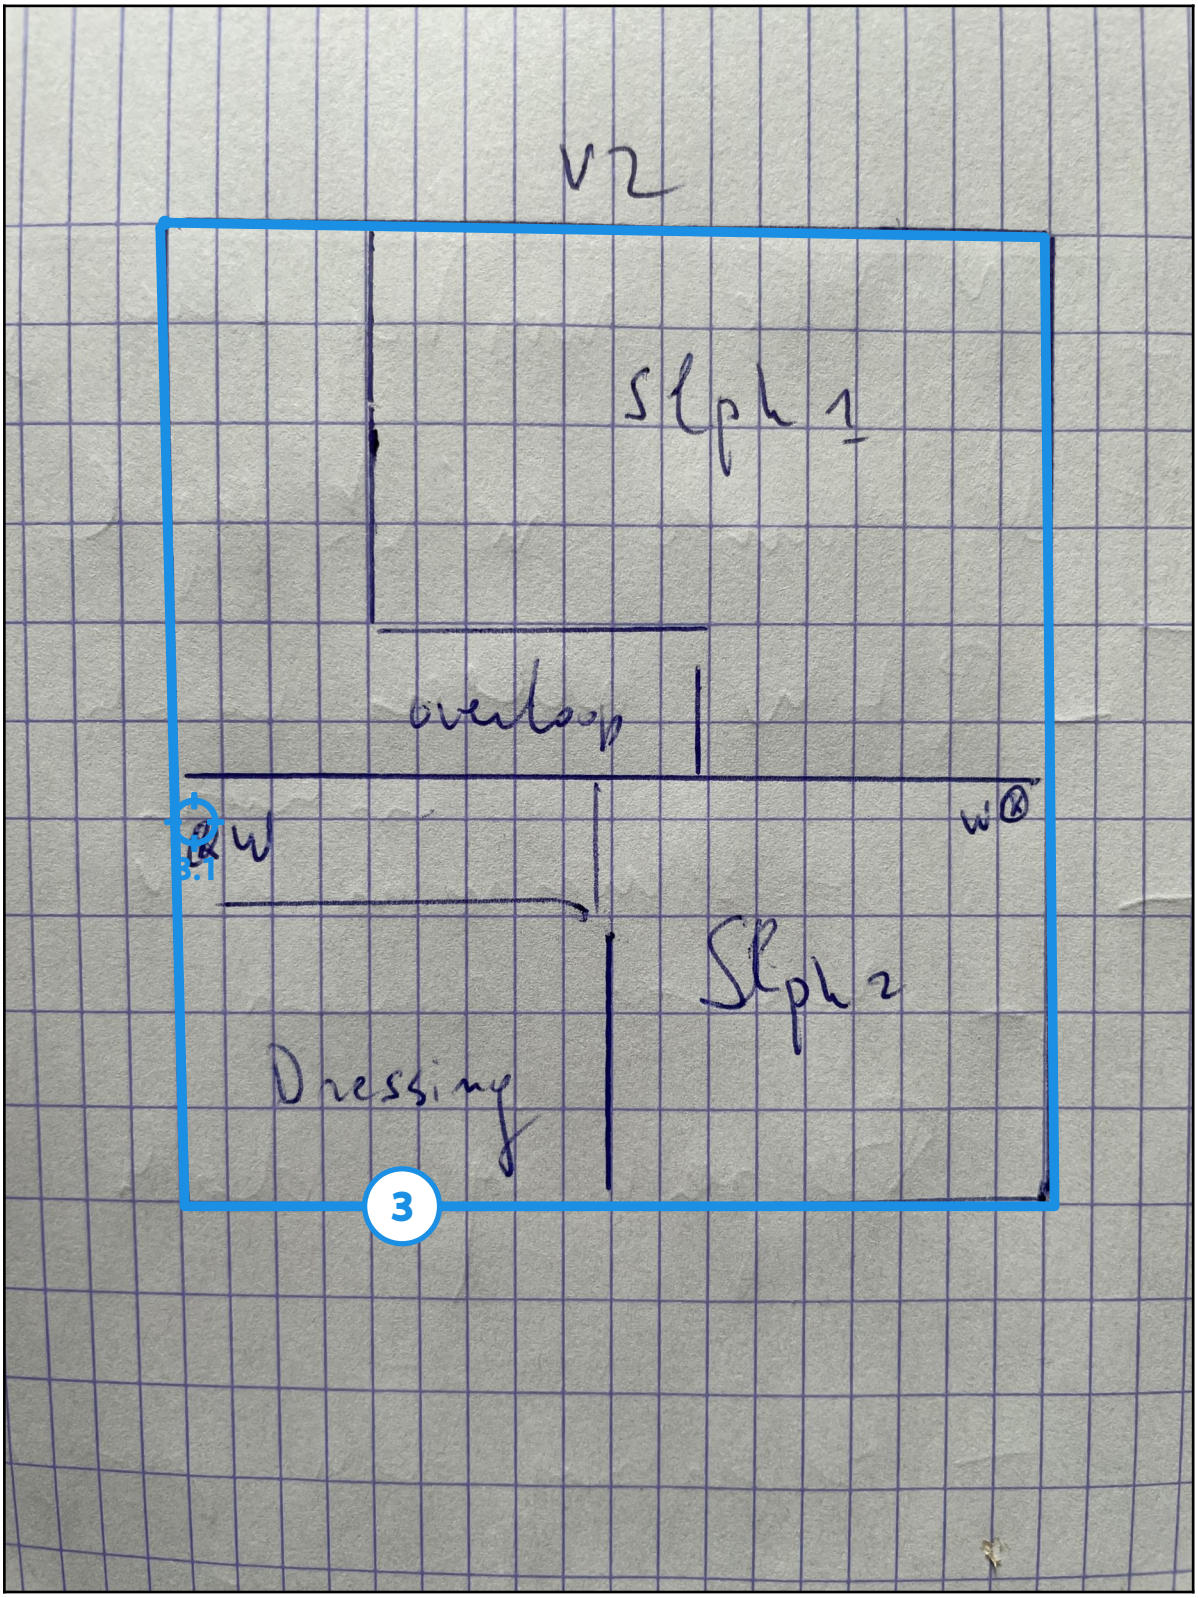
# Plan 1.4: grondplan 1e verdiep

| 3. pleister wand | Geen asbest | - |
| 3.1 Code: 1. | Mengmonster | - |
