Asbestinventarisattest

Statiestraat 30, 3290 Diest

Attestnummer : **20260923-000596.000**
Uitgegeven op : **23.09.2026**
Geldig tot : **23.09.2036**

Niet-asbestveilig

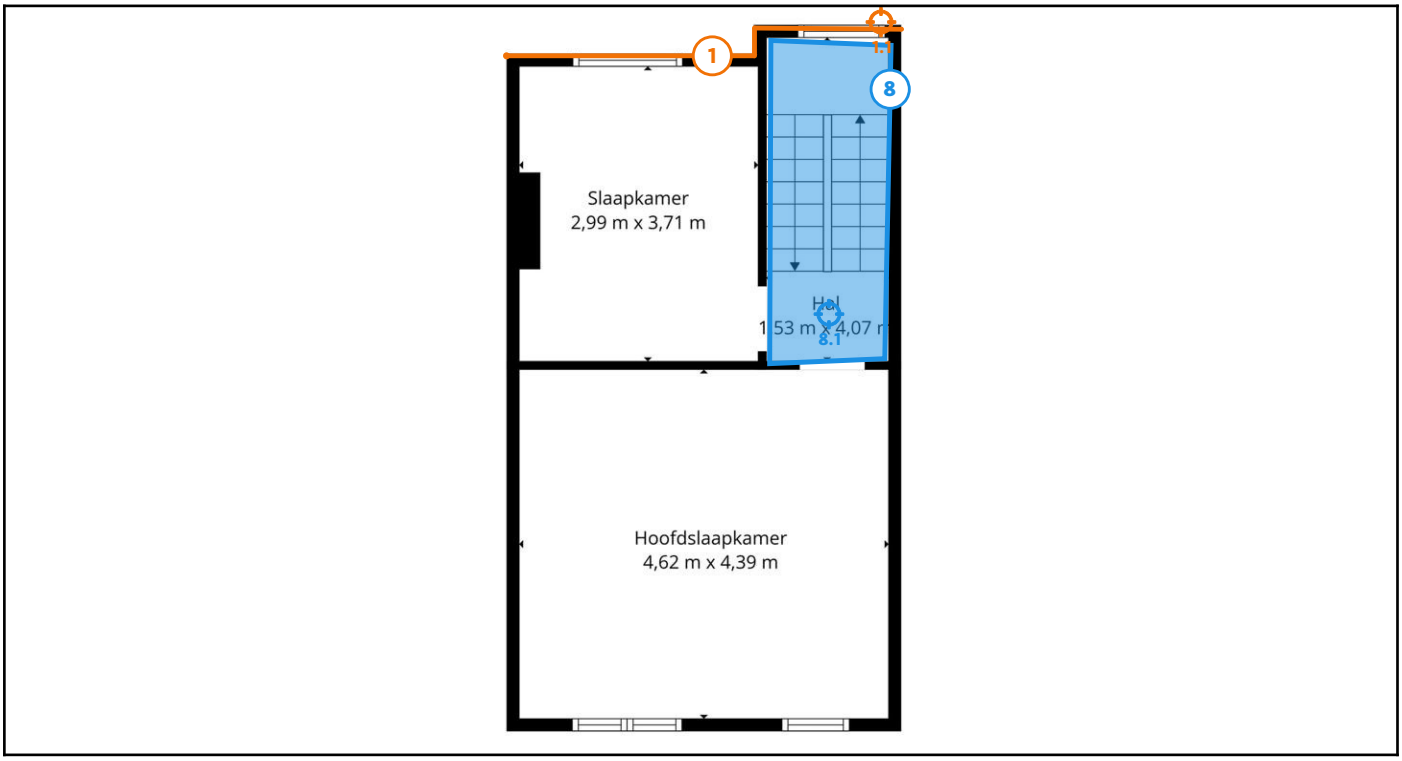
Plan 1.3: 1 ste verdiep

Beschrijving	Type	Actie
1. Gevel met cementleien	Asbestmateriaal	Verwijderen
1.1 Code: gevellei	Puntmonster	-
8. pleisterwerk plafonds	Geen asbest	-
8.1 Code: pp	Mengmonster	-

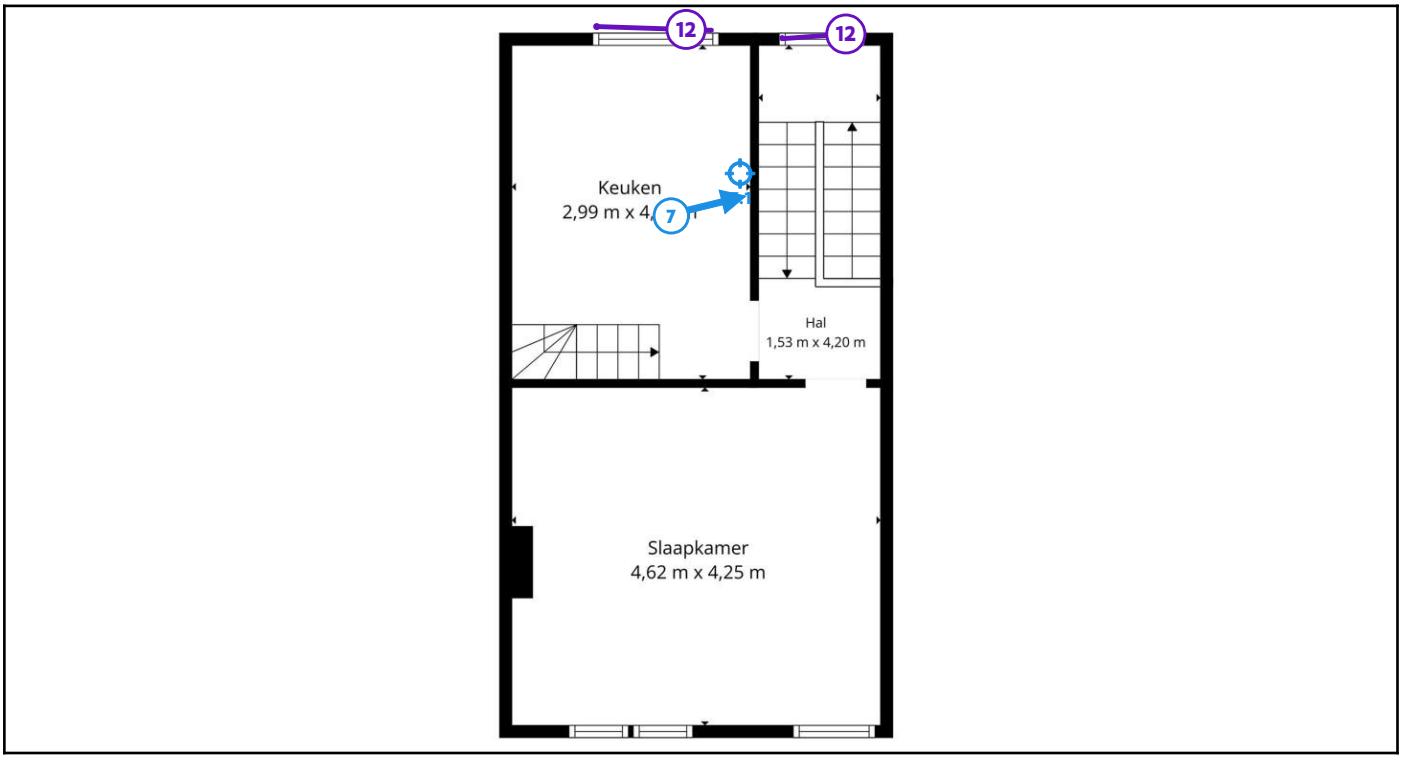
Plan 1.5: 2de verdiep

Beschrijving	Type	Actie
7. akoestisch vilt gootsteen	Geen asbest	-
7.1 Code: akoestisch vilt	Puntmonster	-
12. stopverf hout/glas	Overige ruimte of materiaal	-

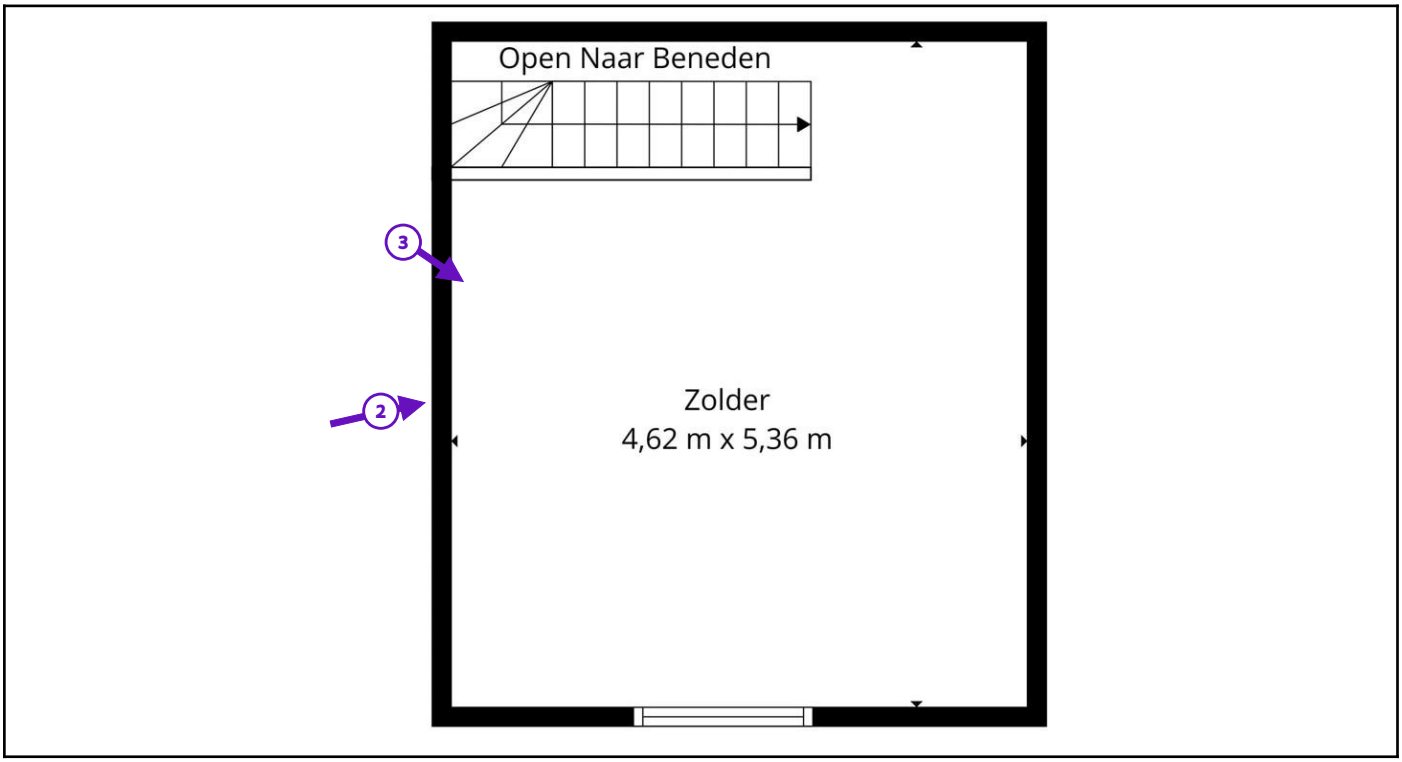
Plan 1.8: zolder

Beschrijving	Type	Actie
2. schouw	Beperking	-
3. schouw achterzijde dak	Beperking	-

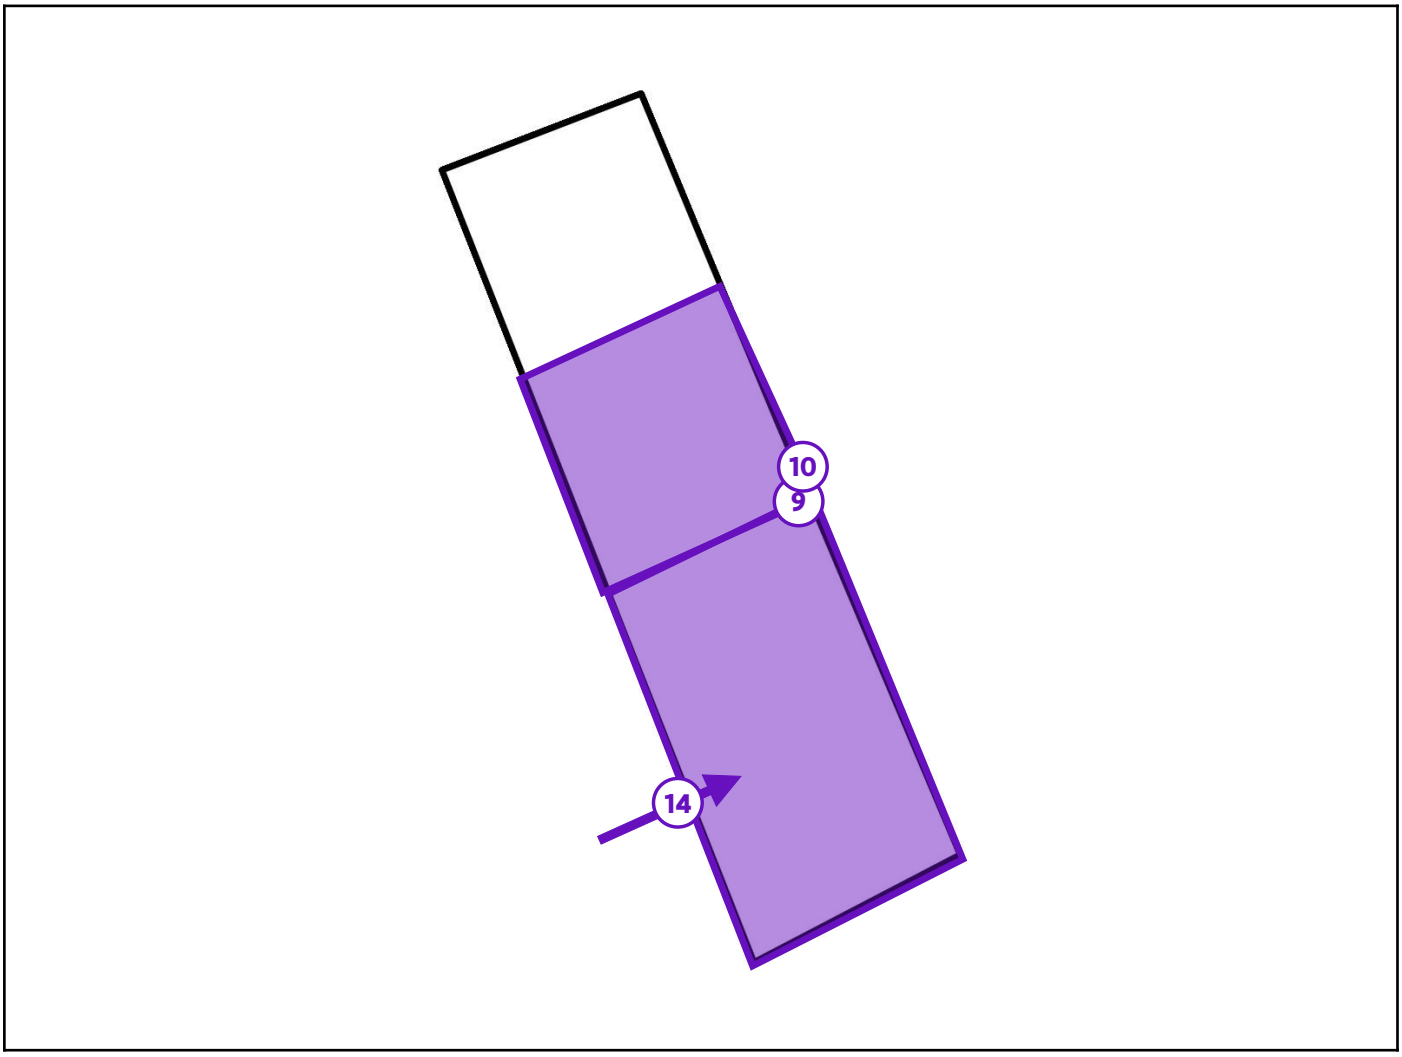
Plan 1.10: Hoofdgebouw plan dak

Beschrijving	Type	Actie
9. dakbedekking in pannen	Overige ruimte of materiaal	-
10. dak in epdm	Overige ruimte of materiaal	-
14. onderdak hoofddak (niet aanwezig)	Overige ruimte of materiaal	-

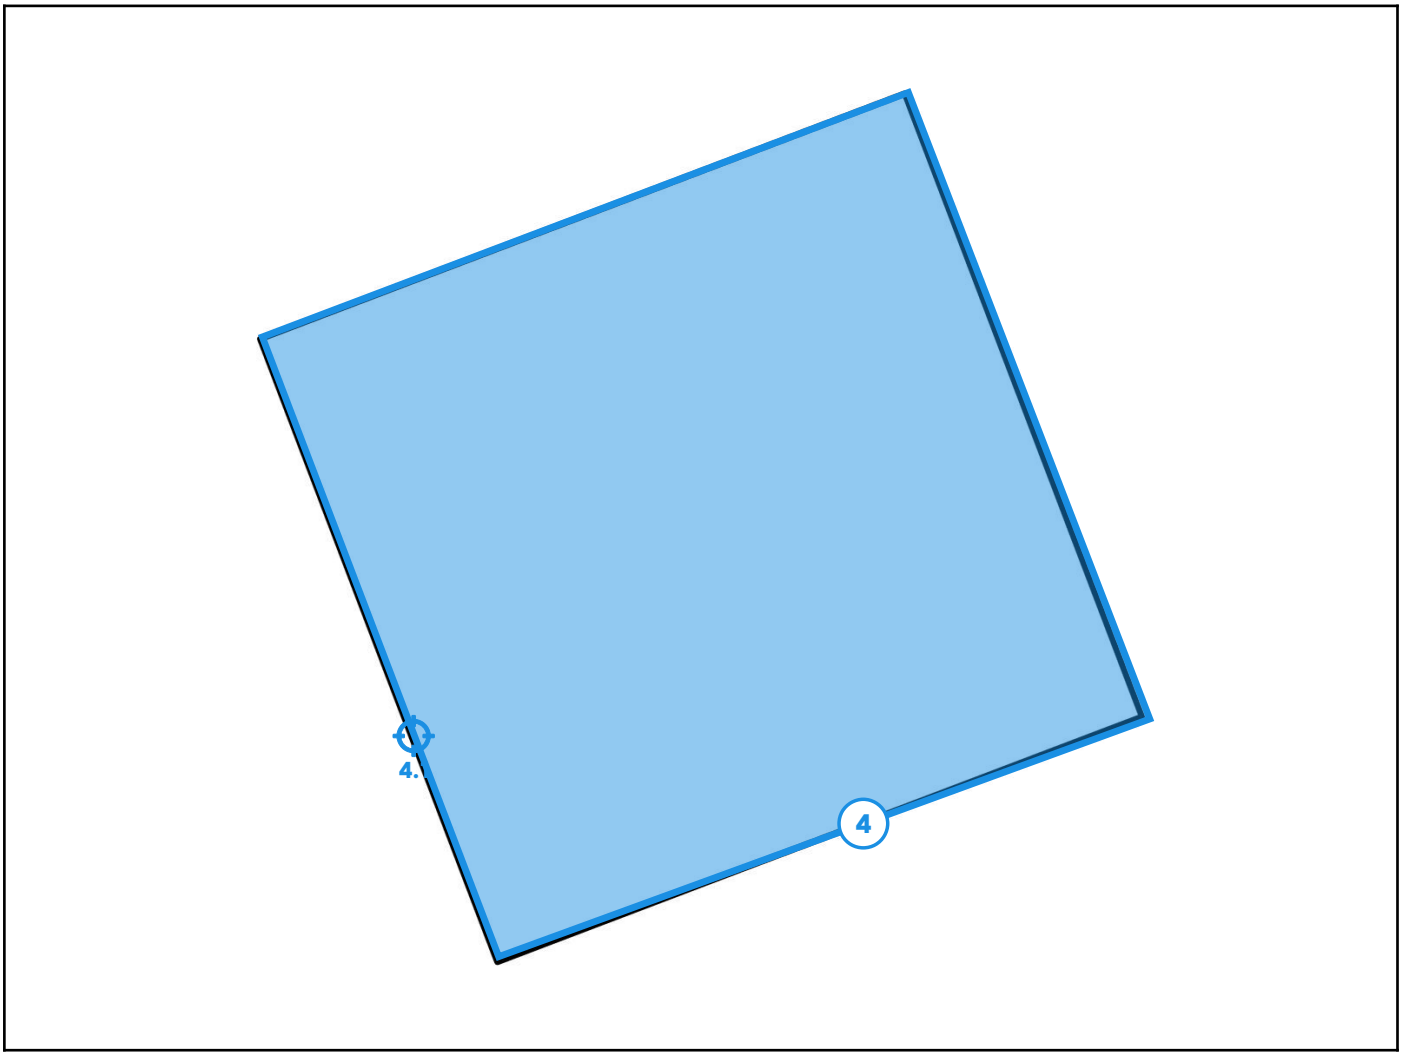
Plan 2.1: tuinhuis

Beschrijving	Type	Actie
4. Dak in golfplaten (bitumen)	Geen asbest	-
4.1 Code: bitumen golfplaat	Puntmonster	-

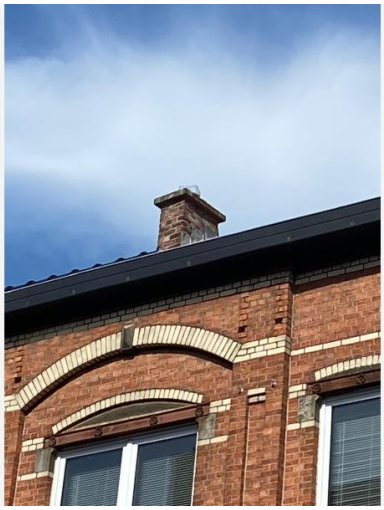
Fiche 2: schouw

Tijdelijke beperking

Reden: Het te onderzoeken materiaal situeert zich hoger dan 3,50 m te rekenen vanaf een veilige ondergrond

Uitleg van de asbestdeskundige: te hoog om te inspecteren

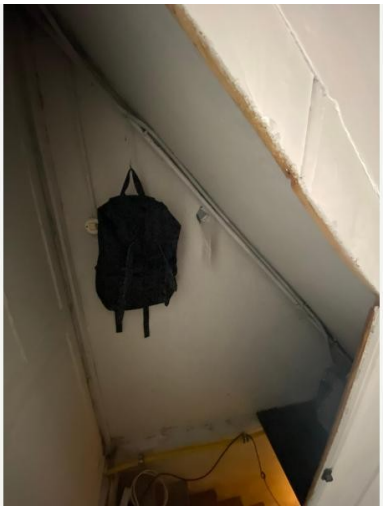
Fiche 5: pleisterwerk wanden

Geen asbest

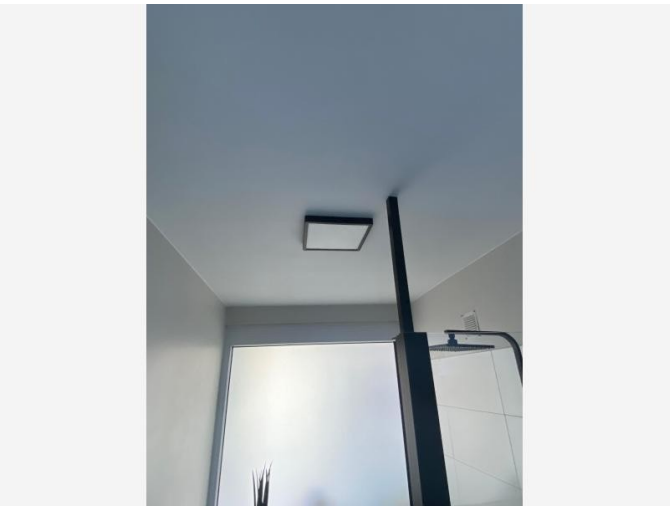
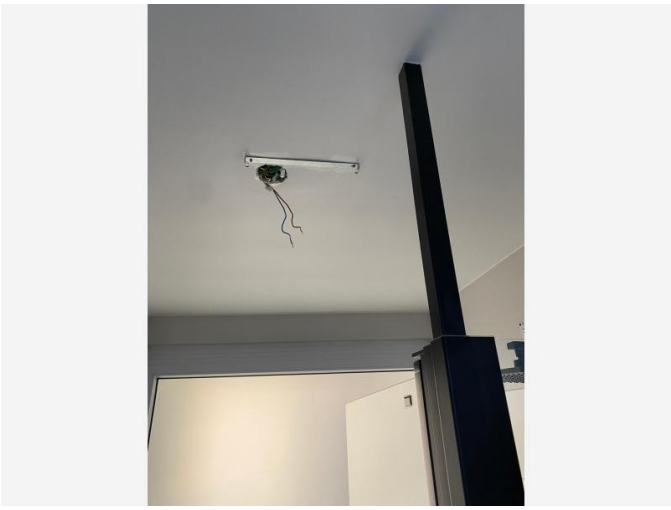
Fiche 8: pleisterwerk plafonds

Geen asbest

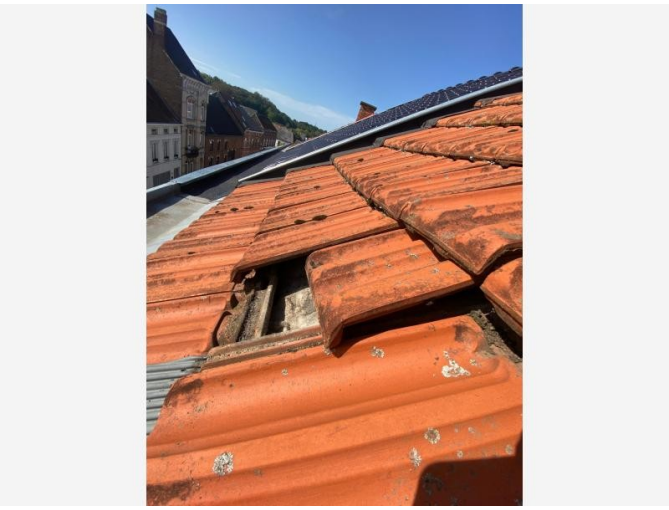
Situeringsfoto

Beschrijving	Notitie	Terug te vinden op plannen
Fiche 14: onderdak hoofddak (niet aanwezig)	alle daken met dakpannen, geen onderdak de isolatie is zichtbaar	Plan 1.10: Hoofdgebouw plan dak
Fiche 15: liftinfrastructuur	Er is geen liftinfrastructuur aanwezig op de inspectielocatie.	-
Fiche 16: Leidingisolatie niet aanwezig	De leidingisolatie bevat geen waarneembare asbestverdachte materialen.	-

Fiche 14: onderdak hoofddak (niet aanwezig)
