Asbestinventarisattest

Beekstraat 39/201, 3800 Sint-Truiden

Attestnummer : **20261002-000091.001**
Uitgegeven op : **02.10.2026**
Geldig tot : **Onbeperkt** (tenzij de toestand wijzigt)

Asbestveilig (maar mogelijk niet asbestvrij)

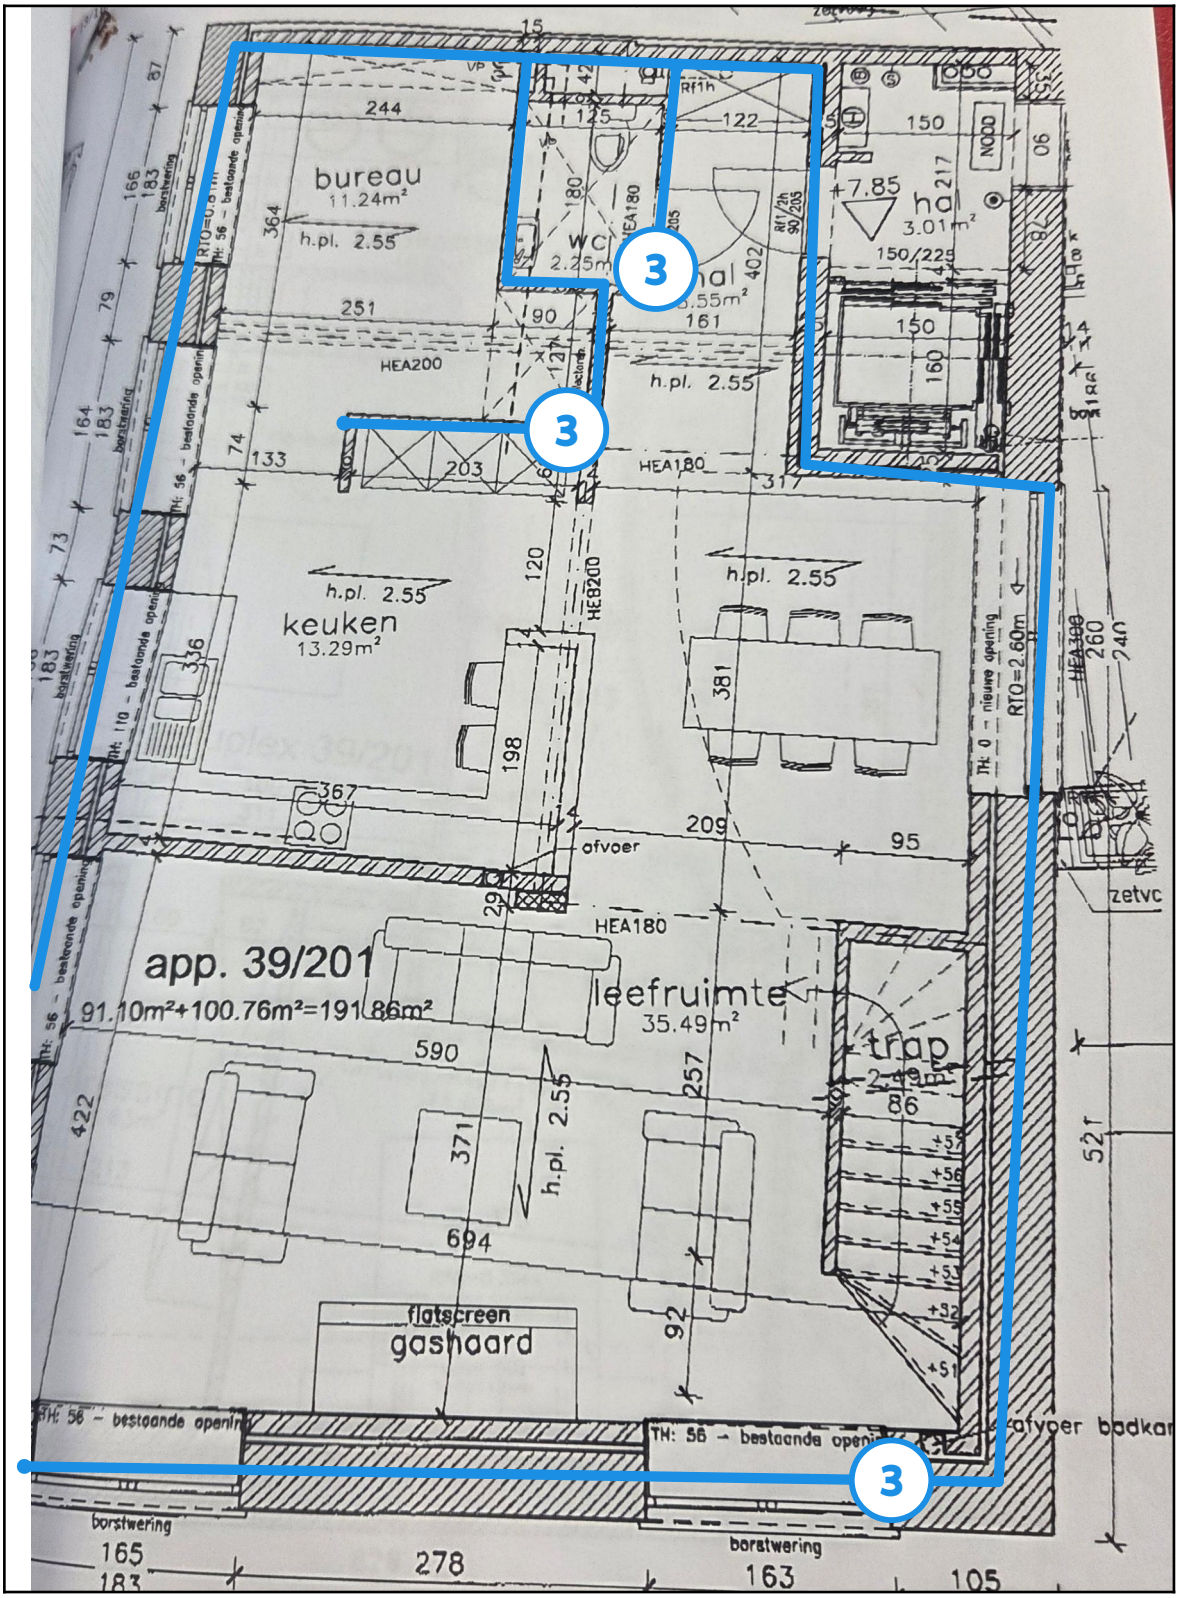
Plan 1.1: Plan appartement

3. Pleisterwerk muren	Geen asbest	-

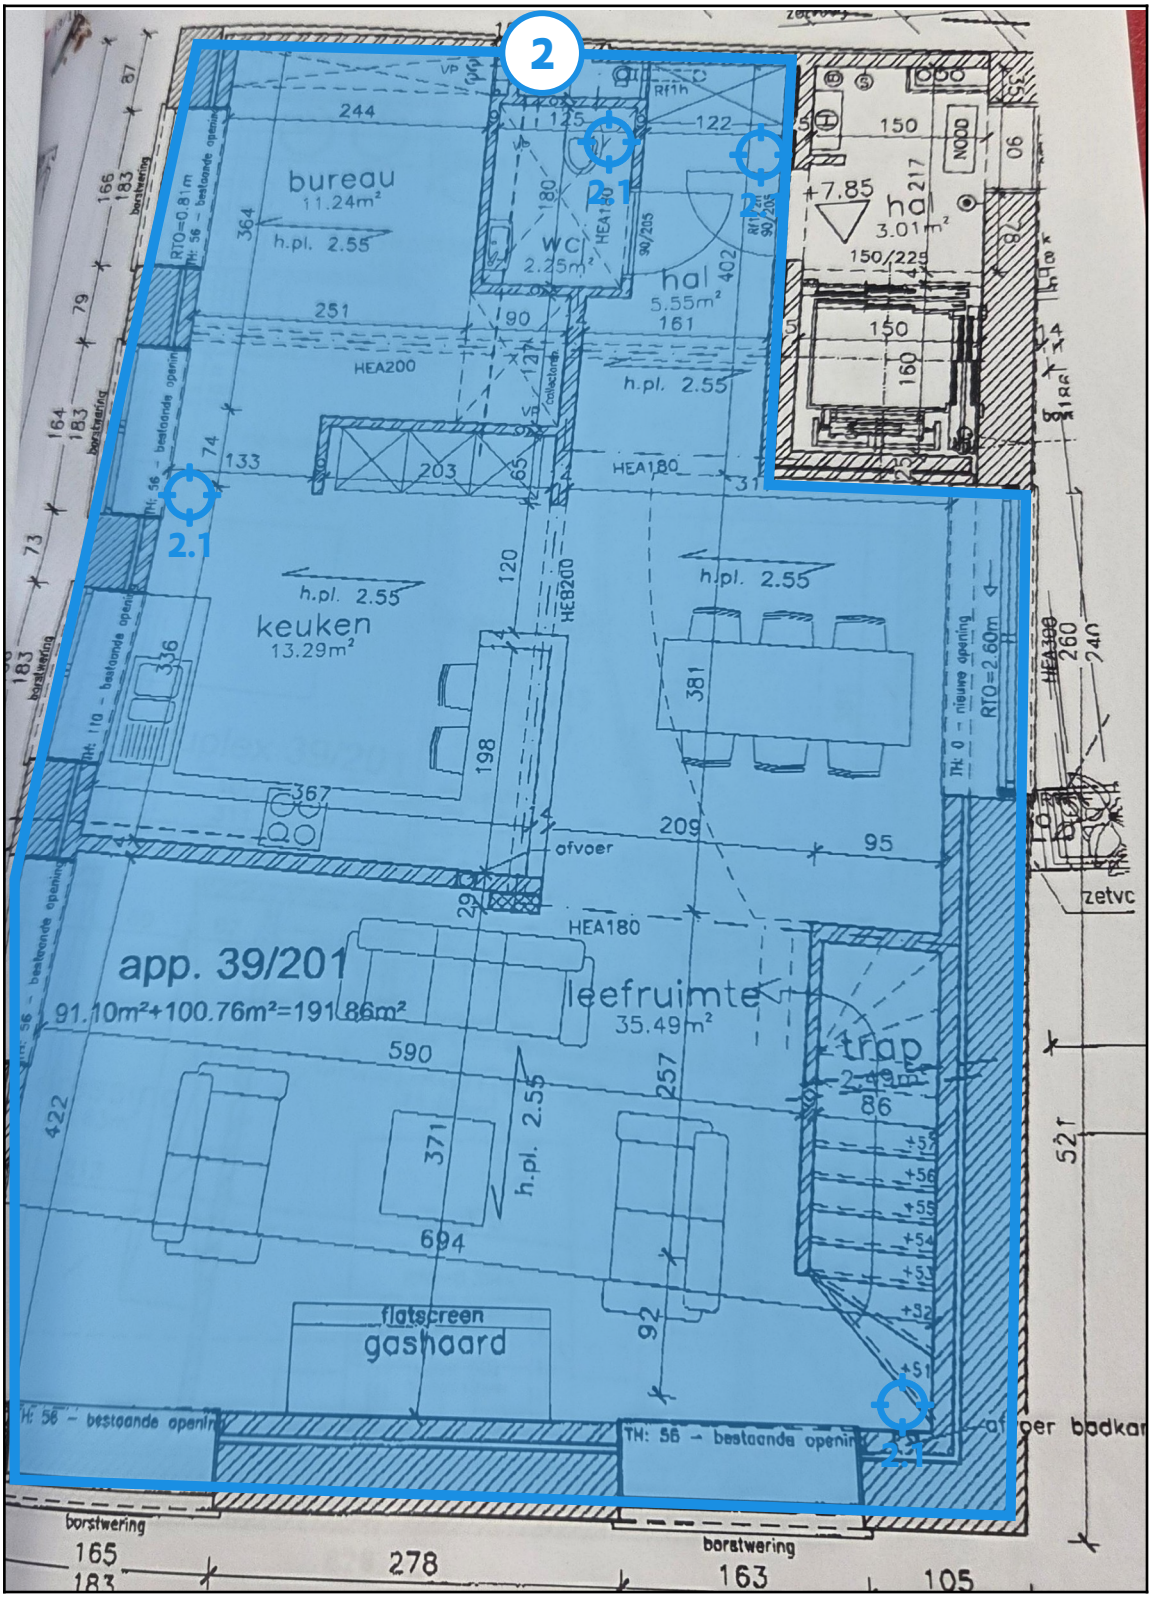
Plan 1.2: Plan appartement

2. Pleisterwerk plafonds	Geen asbest	-
2.1 Code: 002	Mengmonster	-

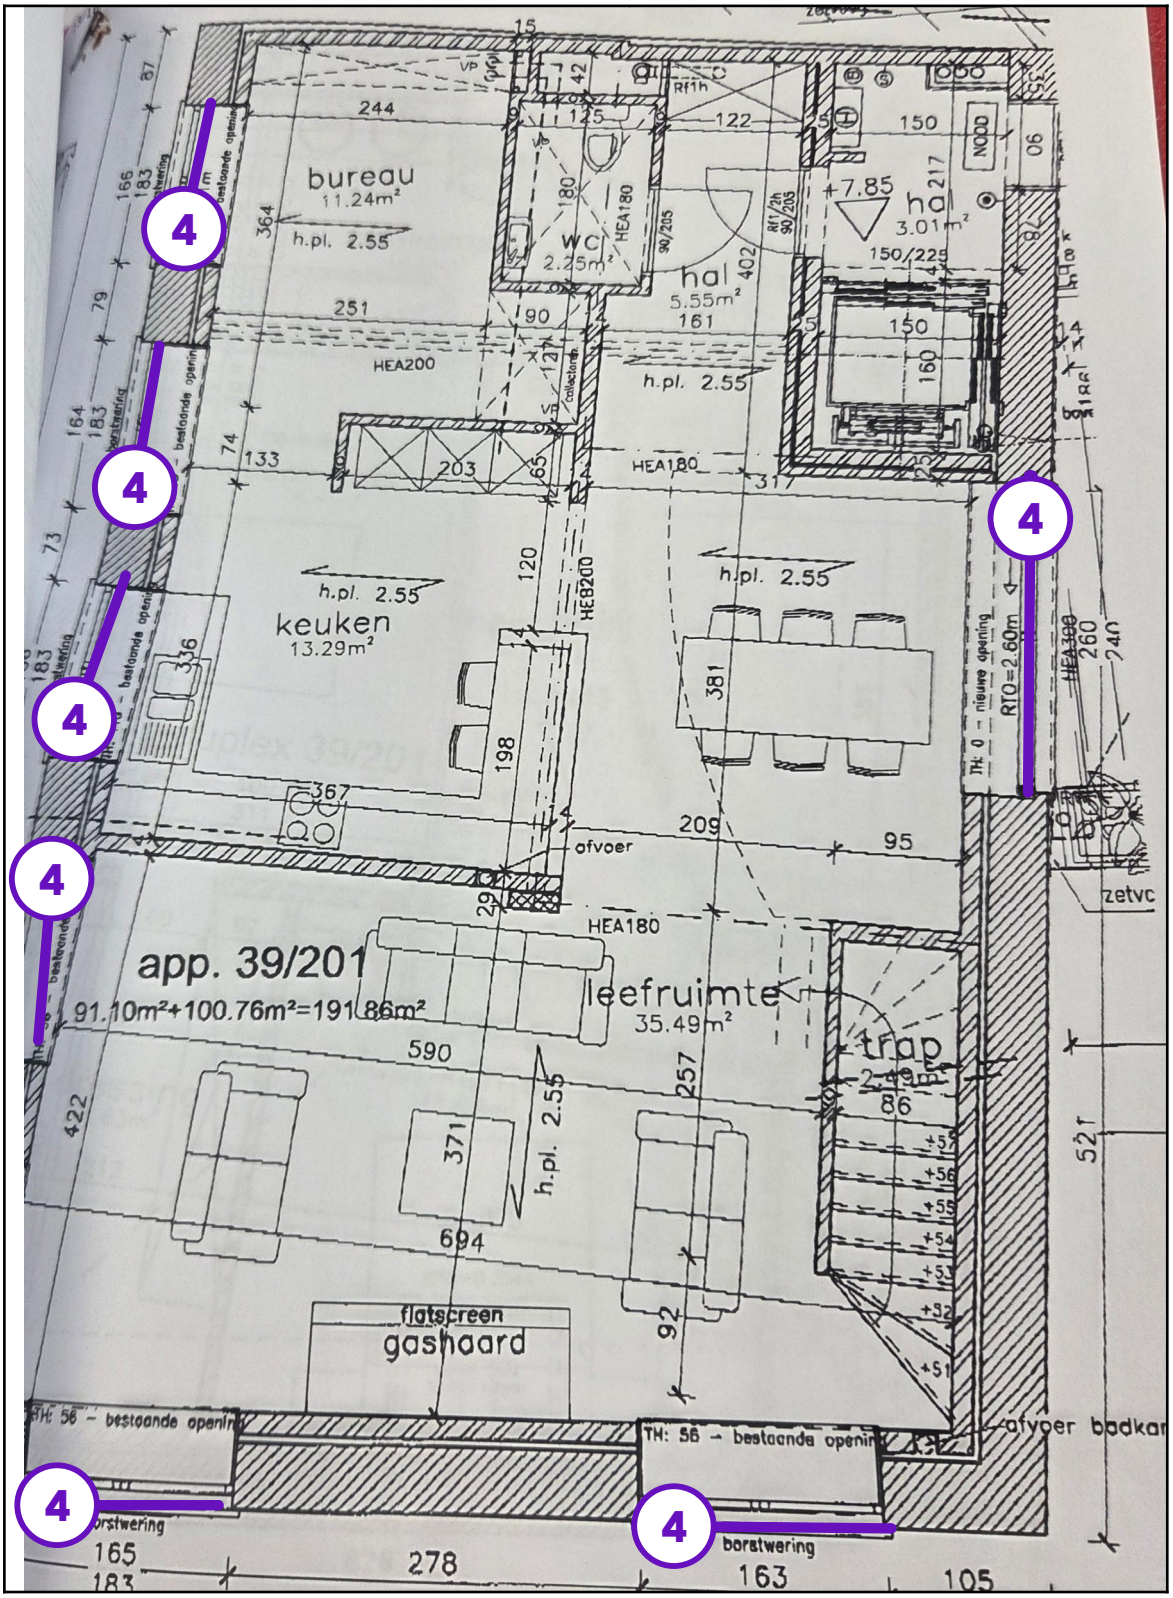
Plan 1.3: Plan appartement

4. Dichting vensters	Overige ruimte of materiaal	-

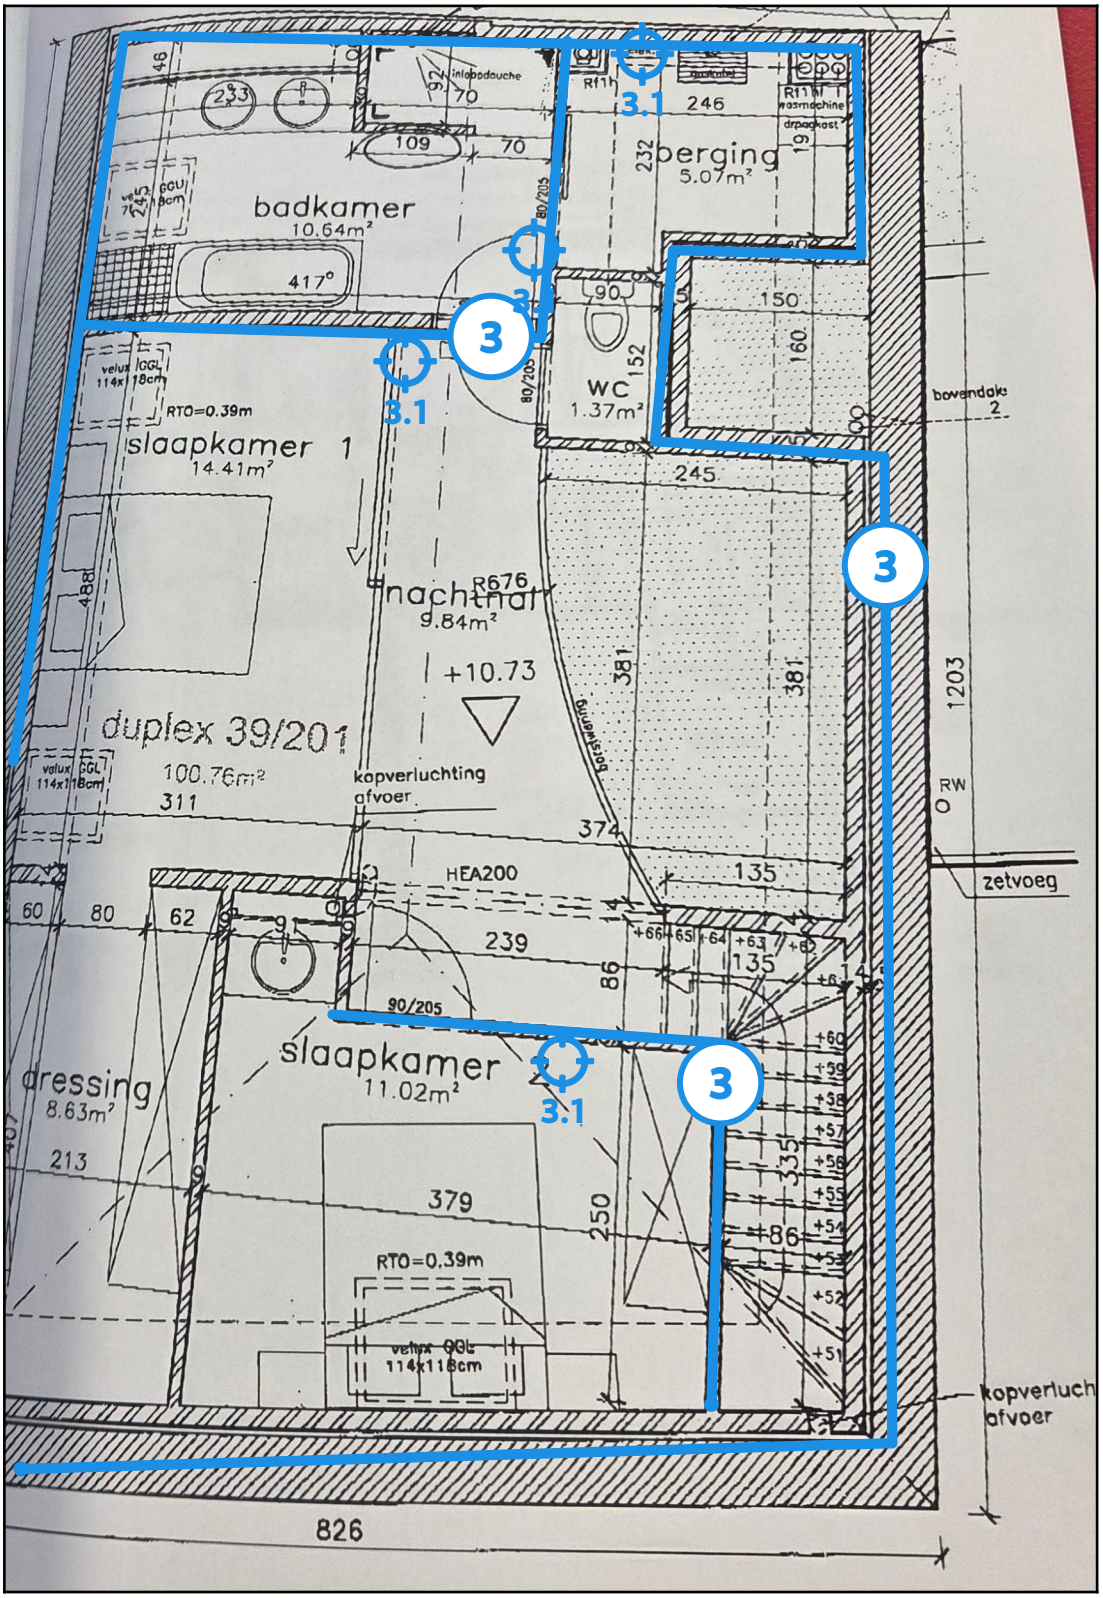
Plan 1.4: Plan 2e verdieping

3. Pleisterwerk muren	Geen asbest	-
3.1 Code: 001	Mengmonster	-

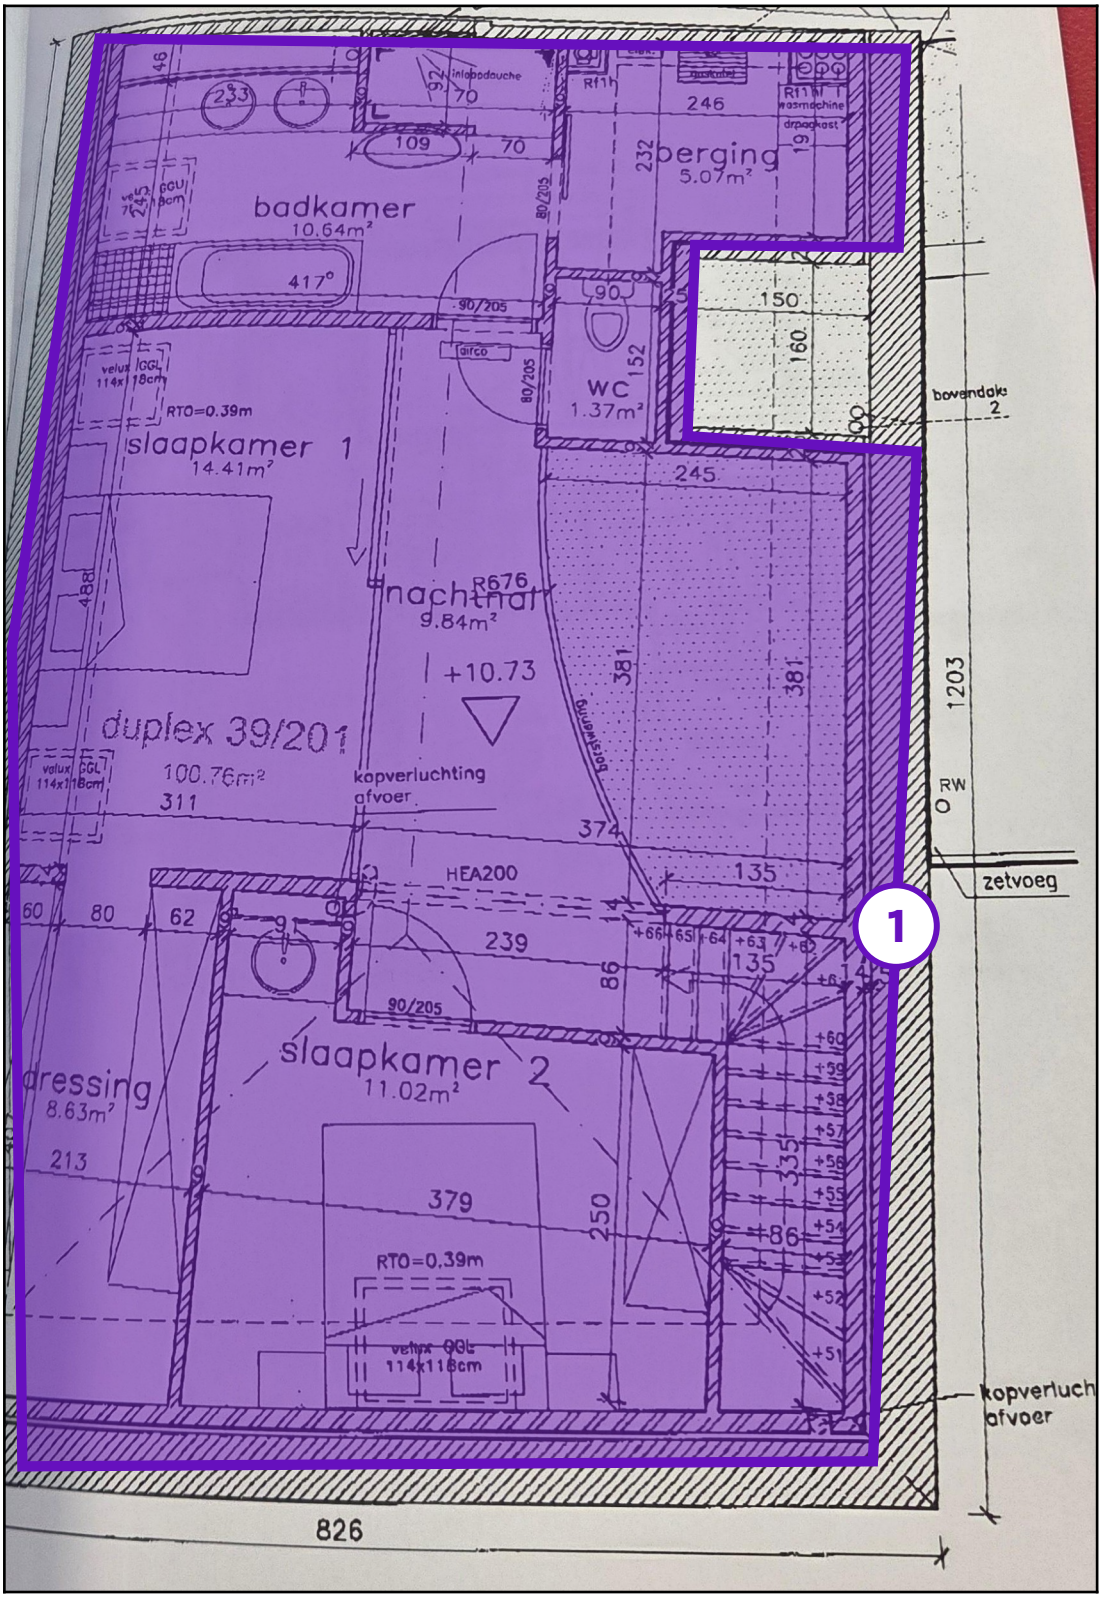
Plan 1.5: Plan 2e verdieping

1. Plafond uit gyproc	Advies	-

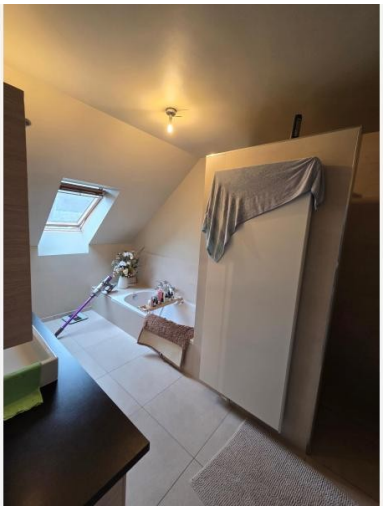
Fiche 1: Plafond uit gyproc

Informatie over een niet-asbestverdacht materiaal

Volledige verbouwing in 2009 (zie vergunning).

Basis voor advies	De asbestdeskundige beoordeelt het materiaal als niet-asbestverdacht.

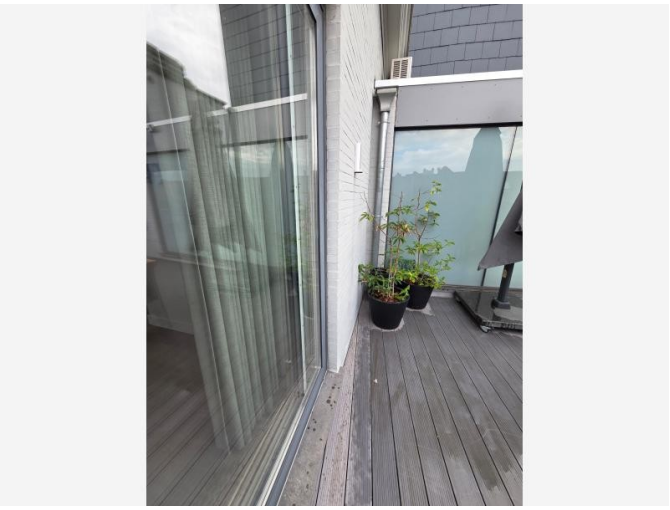
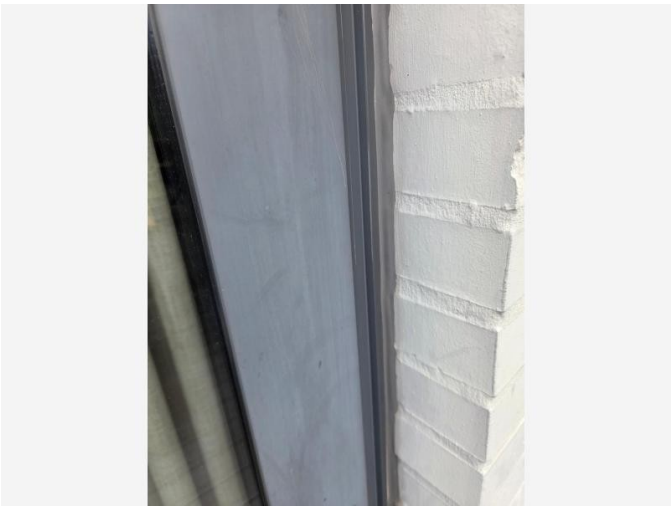
Beschrijving	Notitie	Terug te vinden op plannen
Fiche 4: Dichting vensters	Standaard siliconen. Volledige verbouwing in 2009 (zie vergunning).	Plan 1.3: Plan appartement
Fiche 5: Gasketel	Volledige verbouwing in 2009 (zie vergunning).	-
